# 予防保全にむけた橋梁の 長寿命化修繕計画策定について

坂本 千秋<sup>1</sup>・増田 寛四郎<sup>2</sup>

# 鋼床版デッキプレートUリブ部腐食の 調査及び補修について ～古川高架橋～

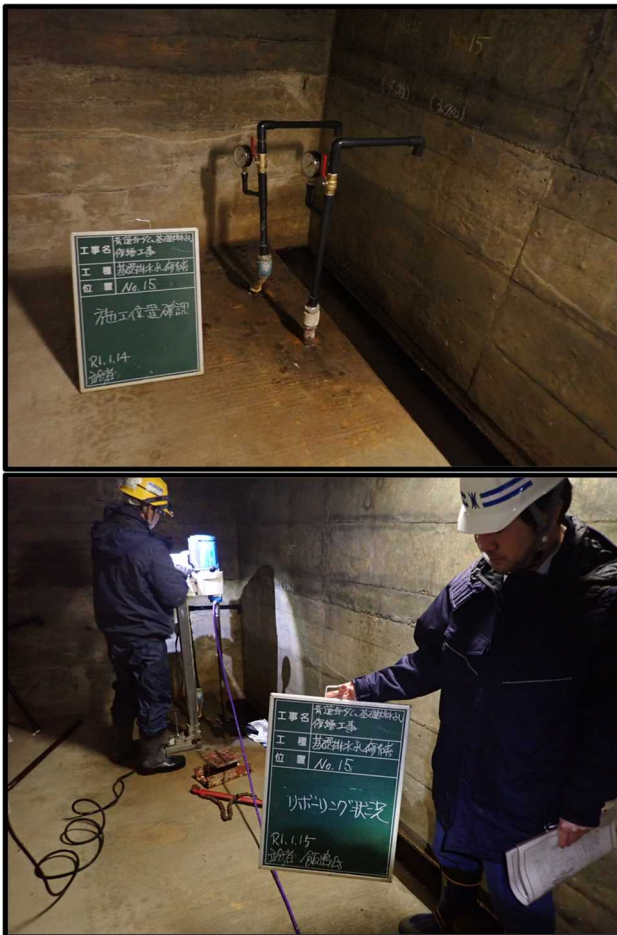
図4 リボーリングの状況 (No.15)

青蓮寺ダム管理開始時から2020年における漏水量および揚圧力の値を集計した。監査廊内の右岸側に位置する基礎排水孔 (No.7-No.16) については、各孔における漏水量の合計値が本体漏水量として自動観測されている。また、リボーリングを行った5孔のうち、最も値の変動が大きかったNo. 15の基礎排水孔についてはその要因に関する考察を行った。

No. 15の漏水量および揚圧力はリボーリング後に大きく増加した (図-7)。漏水量は管理開始当初のおよそ2

倍である2.0 L/min程度に増加し、揚圧力については管理開始当初と同程度 (0.25 - 0.30 MPa) に増加した。リボーリング前に0 L/minであった漏水量はリボーリング後に大きく増加したことから、これに伴って揚圧力が増加したものと考えられた。漏水量が管理開始当初の2倍程度に増加した原因は特定できないが、揚圧力については試験湛水当初と同程度であることから、No. 15の基礎排水孔については今後の測定値の推移に注視していくこととした。

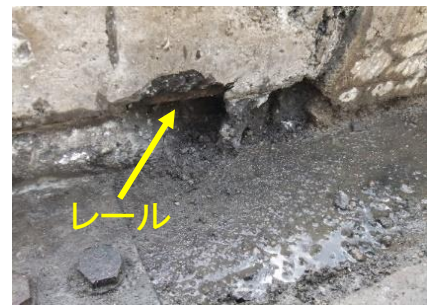
写-5 調整コンクリート空洞状況(左)

歩車道境界の縁石および歩道部舗装の調査結果を写-3に示す。歩車道境界の縁石等を撤去したところ、歩道部の調整コンクリートに空洞等が確認された。また、縁石下の敷モルタルが湿っていることが確認され、敷モルタル撤去と同時に歩道側から水が噴出し、歩道下が全体的に滞水している状況が確認された。一方で、写-4に示されるように鋼床版上面に腐食は見られず、添接板とデッキプレート間に目視では隙間は確認されなかった。

車道部は鋼床版上に防水機能を有するゲースアスファルトが敷設されているのに対し、歩道部は調整コンクリート上に防水層が設置されているものの歩車道境界の縁石上には防水層が設置されていない。これらの現地状況から、舗装撤去後に滞水が確認された要因は、過去に実施された橋面補修工事において、防水層の端部処理が十分に施されていないこともあり、歩車道境界の縁石と舗装の境界部や壁高欄際から雨水が浸透し、調整コンクリート内に滞水していたためと推察される。

なお、調査日の前日は雨天であった。調整コンクリートの空洞と滞水状況を写-5、図-4に示す。

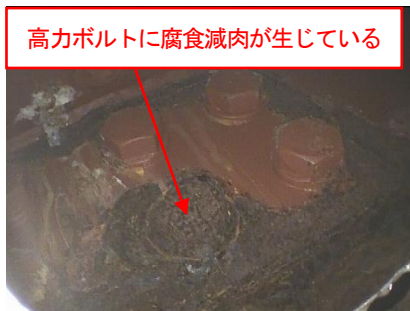
写-6 CCDカメラによる撮影画像

CCDカメラによる内部状態の確認の結果、写-6のように添接板付近において腐食が見られた。また、一部の高力ボルトにおいても減肉をとまなう腐食が見られた。

ただし、橋面において滞水が確認されたものの、Uリブ内への顕著な漏水は確認されなかった。なお、Uリブの両端にはダイヤフラムがあり、橋軸方向は閉塞されている(図-6)ことが確認された。

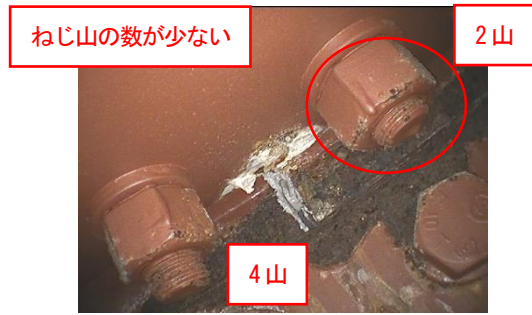
写-7 CCDカメラによる撮影画像

また、孔食部において一部のボルトでねじ山の数が少ないもの(図面のボルト長、板厚から算出される余長より短い)が見られた。図-7、表-2より、余長部が短く締め込み不足の可能性のあるものは、Uリブ内の添接部にのみ見られた。

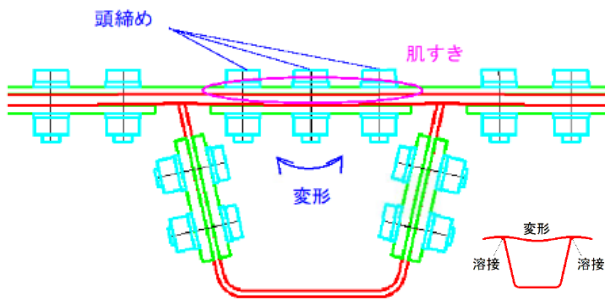
図-8 肌すき発生の概念図

ボルトの山数調査の結果から、添接板とデッキプレート間に肌すきが生じていると考えられる。これは、Uリブの溶接によりデッキプレートには製作の過程で図-8のような変形が生じやすいことに加え、Uリブ内には工具が入らないため締め付け管理が難しい頭締めによりボルトの締め付けが行われたことに起因するものと考えられ、そこからUリブ内に雨水が漏水していたと推察される。

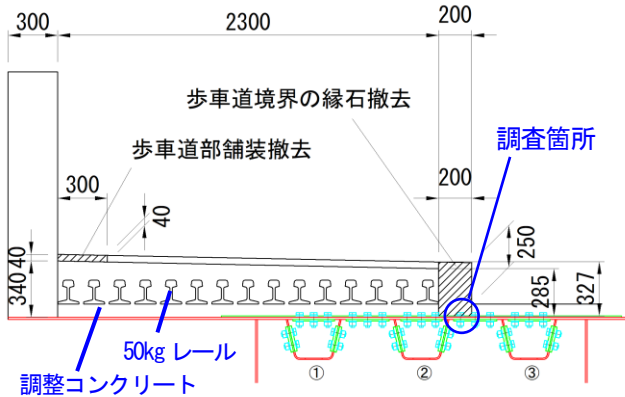
図-9 橋面の状態確認調査箇所

橋面の状態確認調査では、添接板に肌すきは確認されなかったが、これは調査対象箇所(図-9)がUリブ直上ではなく、Uリブ同士の間部分(通常締め付け可能な部分)であったためと考えられる。

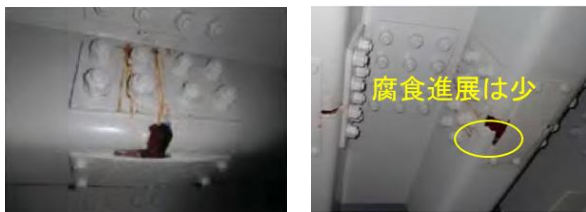
写-10,11 R1定期点検(左) R2調査(右)

H26点検では、H25の補修工事による改善が見られるが、R-1点検及びR2調査では損傷の進展が見られる。

損傷進展性の整理の結果、橋面から桁下への漏水対策が不完全であることから、再劣化防止のため、Uリブ接続部（添接部）の水密性を向上させる対策が必要である。
