原松原線トンネル工事における地質調査結果と施工時の差異に係る考察および対策工について

濱田 大輔¹

¹滋賀県 湖東土木事務所 道路計画課(〒522-0071滋賀県彦根市元町4-1)

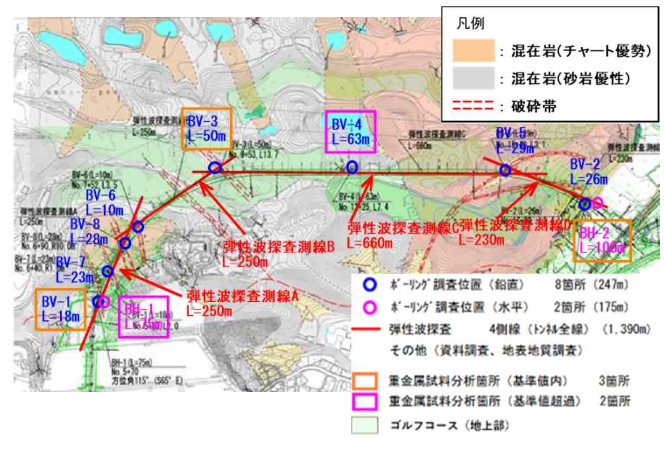
図-1-2 原松原線地質概要および調査位置図

トンネル区間の内、起点～No.13間には混在岩(砂岩優勢)、No.13～終点側には混在岩(チャート優勢)が分布する。混在岩には潜在的な亀裂が形成され、掘削等による応力解放時には地質境界等の割れ目沿いに崩壊する機会が多いとされている(図-1-2)。

図5-1に示すように、起点側坑口部にかけて複数の断層破碎帯が事前調査から確認されており、弾性波探査速度も全体的に低くなっていることから、今後さらに地山条件が劣悪化することが想定された。
