コンクリート床版橋における ポットホールの発生原因と補修対策

東 孝信¹・青木 清隆²

一般国道9号に位置する下鹿田橋は、竣工は1986年（昭和61年）で供用後37年が経過し、片側1車線、幅員は13.0mの橋梁である。

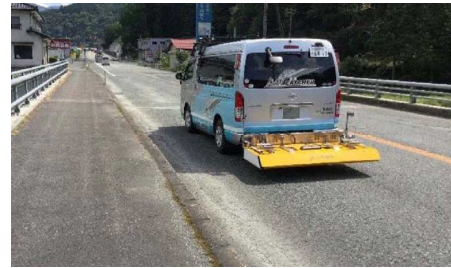
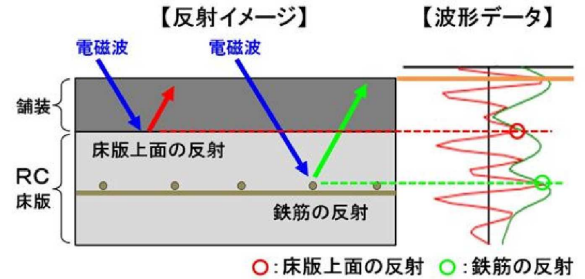
図-3 測定原理

床版の劣化状態を把握するため、一次調査として自走式電磁波レーダによる非破壊調査を実施した。調査状況を写-3に、測定原理を図-3に示す。

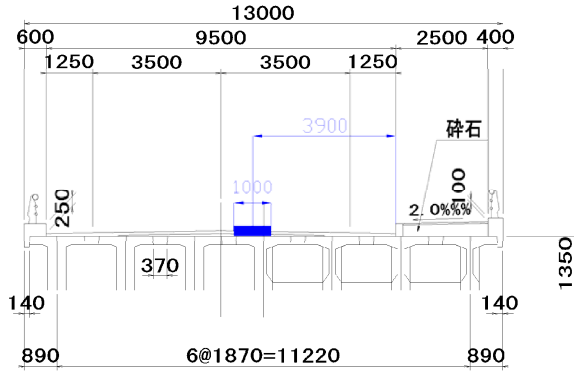
図-5 調査位置図

非破壊調査結果より、最も損傷進行の可能性があるとして判定された上り線A1-P1間にて、車道部舗装を幅1.0m×長さ1.4m撤去し、床版上面の滞水や土砂化の有無を確認した。

調査結果を写-4に示す。車道部舗装を撤去したところ、調整コンクリートは湿潤状態であり、ひびわれも確認された。また、ひびわれ部を30mm程度はつり取ったところ、ひびわれ内部から水が噴出し、調整コンクリートとポステンT桁境界面に滞水している状況が確認された。

劣化した舗装および調整コンクリートは撤去し、打替とする。また、調整コンクリートの最小厚は50mmとする。
