伊古木高架橋の補修について

近畿地方整備局 紀南河川国道事務所 田辺国道維持出張所 (〒646-0024 和歌山県田辺市学園24-17)

本稿は塩害環境下で腐食が発生している鋼部材に対して当て板補修を行う予定であったが、腐食が更に進行しており、当初設計の当て板では施工が不可能であったことから、橋梁ドクターによる助言を踏まえたうえで現状の損傷状況に適合する補修方法に見直す事とした。今後、同様の損傷が生じた場合の参考例として、今回の事例を紹介するものである。なお、現在見直し後の補修対策結果を基に令和5年6月中に補修工事を終える予定である。

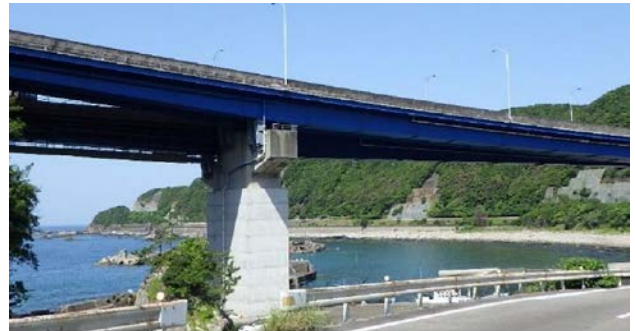
写真1

本橋は1996年に竣工し、約27年が経過した3径間連続非合成箱桁橋であるが、本線とランプ部が途中から分岐しているため、2橋が並列しているように見える構造となっている。また、太平洋沿いの伊古木漁港上に架橋しているため、潮風を常時受けることにより塩害の影響が生じやすい環境にある。本橋の位置を図1、全景を写真1、平面図・断面図を図2に示す。

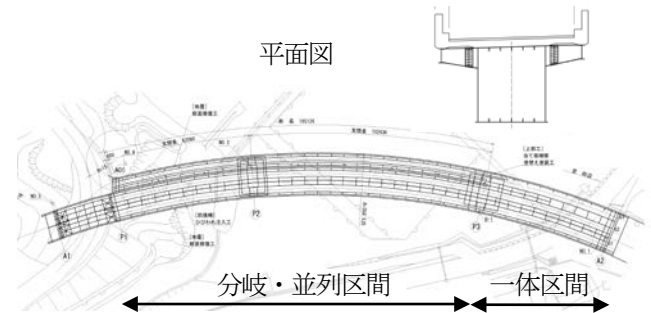
図2

本線とランプ部ともに海側から潮風を受けているが、塩害による腐食状況は海側が著しいとは限らず、本線とランプ部に挟まれた部分の腐食が進行していた。この原因は、海側の部分は潮風を受けるものの雨水も受けることから塩分は洗い流されていると推測される。一方、本線とランプ部に囲まれた狭隘な箇所は、潮風を直接受けないものの巻き上げの潮風を受ける。しかし雨水は受けにくいことから塩分が洗い流されることなく堆積し、腐食が進行したものと推測される。

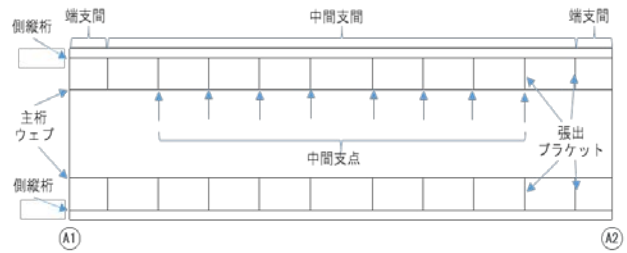
図5

- a) 1種ケレンによる素地調整を行い，残存断面を確認した後，応力照査を検討する断面を以下の4ケース（表2）に分類した。
- b) 曲げモーメントは中間支間と端支間に区分（図5）し，断面力は上記4ケース毎，合計8ケースについて欠損限界値となる板厚，フランジ幅を見極めながら応力照査を実施した。（表3）なお，応力照査に用いる支間長は，張出ブラケット間の側縦桁のうち最大支間長の

5316mmとする。

- c) 4ケースの断面形状毎に許容応力を超過する欠損限界値（表4）が算出され，欠損限界値未満の形状となっている箇所には当て板を設置する。一方，欠損限界値以上の断面が残り，許容応力以内に収まる箇所は当て板不要であり，腐食部を整形のうえ再塗装のみとする。なお，許容応力を超過した場合は，腐食が局部的であ
