# 室生ダム管理用水力発電設備の障害復旧と 早期異常検知に向けた取り組み

舟瀬 周太<sup>1</sup>・牧野 浩二<sup>2</sup>

<sup>1</sup>水資源機構 木津川ダム総合管理所 室生ダム管理所 (〒633-0315奈良県宇陀市室生大野3846)

本稿では、今回の増速機障害時における異常検知システムの振動データ分析、監視機能の見直し及び増速機更新後の振動状況等について報告するものである。

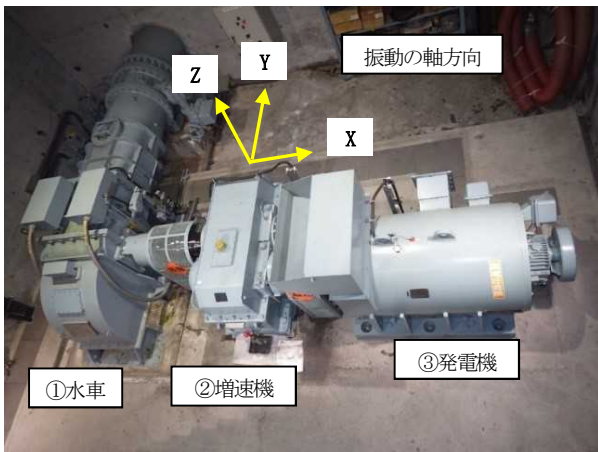
平成28年度には障害発生未然防止及び早期対応による被害の軽減を目的として、異常検知システムを導入し①水車、②増速機、③発電機の各装置毎にX軸（回転軸方向）、Y軸（上下流方向）、Z軸（垂直方向）の振動を遠方にて計測・監視する環境を構築した。（写真-1）

写真-1 室生ダム水力発電設備
