木ノ川高架橋におけるひびわれに対する 最終報告について

木ノ川高架橋は、国道42号那智勝浦新宮道路にあり、供用後まもなく、上部工のコンクリートひび割れ損傷が確認された。本報告では、補修・補強の概要およびその後の木ノ川高架橋の現状を述べ、今後の橋梁設計に向けての留意事項について述べる。

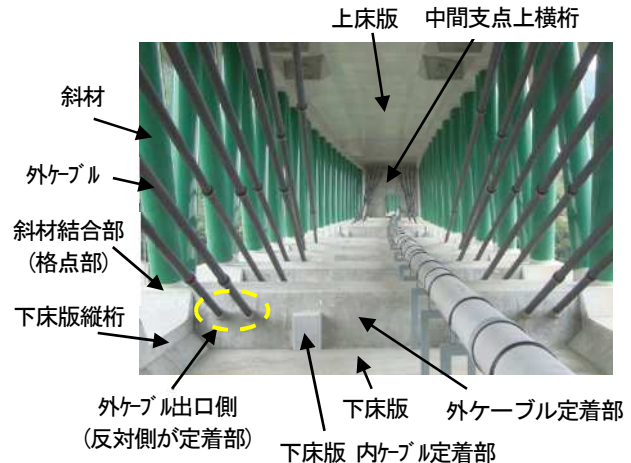
写真-1 桁内状況および部位名称(写真はP1付近から終点側を望む)

本橋上部工における特徴的な損傷はコンクリートひび割れであり、代表的な発生箇所は外ケーブル定着部、格点部、支点上横桁部である。桁内の状況と各部の名称を写真-1に、代表的なひび割れ状況を図-3に示す。
