主要地方道宇治木屋線^{じゅうぶざん}鷲峰山トンネル の施工について

京都府 山城北土木事務所 道路計画課 (〒610-0331京都府京田辺市田辺明田1) .

京都府南部の山城地域に位置する主要地方道宇治木屋線の鷲峰山トンネルは、複雑な地質構造における最適な支保パターンを選定するため、複数の先方探査技術やAI技術を用いた評価手法を取り入れ、工事における安全性・経済性の両立を図った。また、工事施工時に発生した事象を受けて、今後想定される断層破碎帯付近の体制充実を図るなどの取り組みを行った。

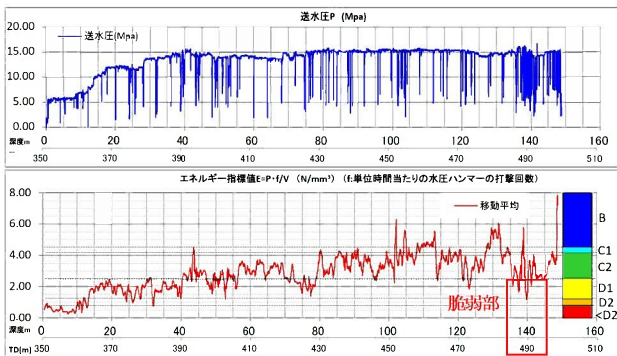
図-5 中尺ノンコア削孔検層解析結果

先行ボーリング（中尺ノンコア削孔検層）とは、**図-5**、**写真-3**に示す一例のとおり、削孔に要した水圧ハンマーの打撃エネルギー値から前方地山等級を評価するとともに、断層破砕帯等の不良地山を高精度に把握することが可能な技術である。また、ボーリング孔を使用して前方湧水計測を行い、前方の湧水状況を正確に把握することも可能である他、前方地山の水抜きにも効果があった。

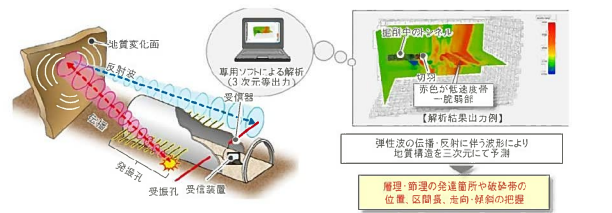
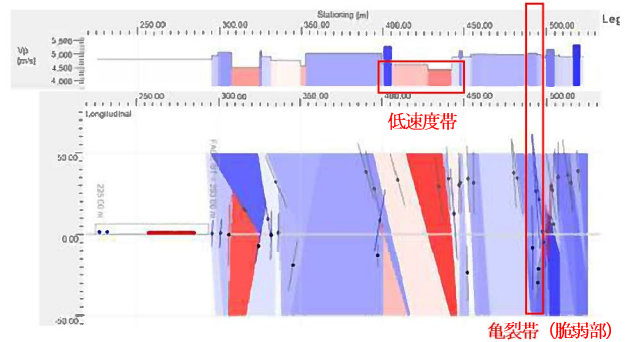
図-6 坑内弾性波探査解析結果

坑内弾性波探査とは、**図-6**に示す一例のとおり、弾性波速度の異なる物性値の境界面で反射した反射波から、反射境界面の位置と、P波・S波の速度分布を把握できる技術である。これにより、亀裂などの不連続面の集中箇所や低速度帯による断層破砕帯出現位置等を確認することが可能となった。

先方探査と実際の切羽の相関性を調査するため、a)実施概要で示した先行ボーリング及び坑内弾性波探査において、ともに脆弱部と懸念されたTD約490m地点における切羽の評価状況を比較した。

また、延長方向においても実際の脆弱部は、約10m程度継続したことからも、一定の相関関係が見られる結果となった。

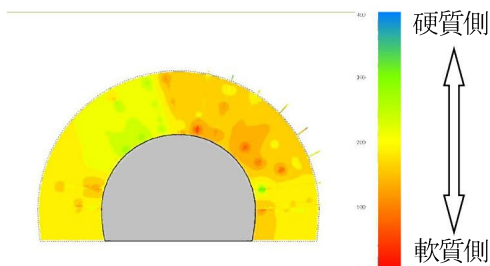
図-8 先行エネルギー分布表示図

油圧ホイールジャンボを使用した装薬・ロックボルトの穿孔時に**図-8**の一例のとおり、1切羽ごとの全穿孔データを解析し、切羽直前の前方及び周囲地山状況を把握した。調査は、穿孔速度とエネルギーから地山の評価を行うため、脆弱部の位置を切羽が出現する前に正確に把握することができ、作業員の安全性向上に寄与した。
