# 道路が複雑交差する高架橋での上部工横ずれ復旧手法について

畑田高架橋(国道171号)は名神高速道路茨木ICランプや府道14号と交差する箇所に架設されており、PC橋部4径間と鋼箱桁部7径間で構成されている。このうち鋼製橋脚であるP5橋脚部では大阪府北部地震により支承セットボルトが全数破断し上部工が約50mm横ずれを起こした。本工事は震災直後に応急復旧した支承部に対して本復旧することが目的であった。

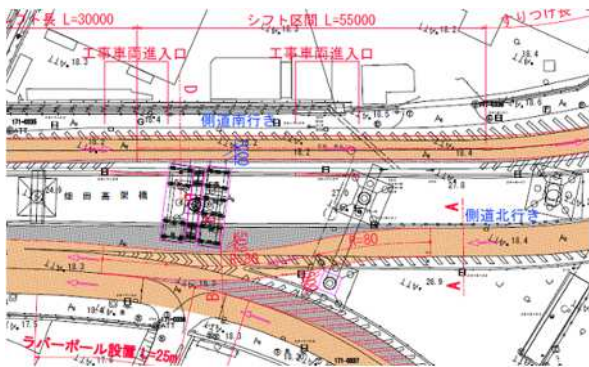
図-2 路下道路切り廻し計画図

上部工を横移動する場合は、一般的には横取り装置と呼ばれるジャッキシステムを利用する。その場合、ジャッキシステムのスペースを確保する必要があるが、本橋のように桁端切り欠き構造でブラケット設置スペースが十分でない場合には、橋脚を挟んで起終点両側にベントを設置する必要がある、路下道路の切り廻し・復旧が必要となる(図-2)。

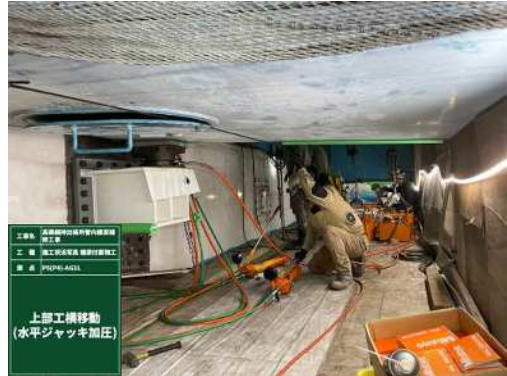
写真6 施工足場設置状況

横移動作業状況を写真-6に示す。作業は夜間に実施し、約3時間で横移動を完了した。

最初のステップとして、ジャッキ反力の検証を実施した。その結果、水平反力はジャッキ油圧（ $10\text{MPa}$ 程度で滑動開始）から圧力換算すると、 $400\text{kN}$ 程度であった。これは設計死荷重 $3,600\text{kN}$ に対して摩擦係数 $\mu=0.11$ 相当

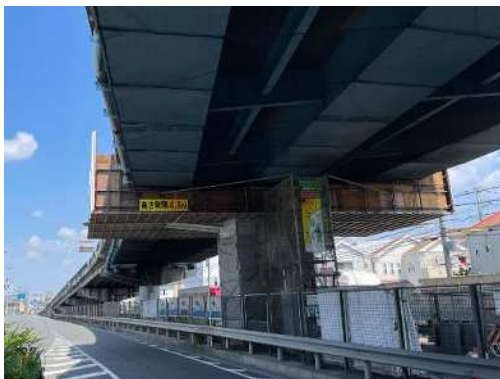
写真5 施工足場設置状況

工事用足場等は、小規模な横移動計画が成立したため、通常の吊り足場となり、交通への影響を最小限にすることができた。
