安全啓発リーフレット(令和4年度版)

令和3年度の事故発生状況

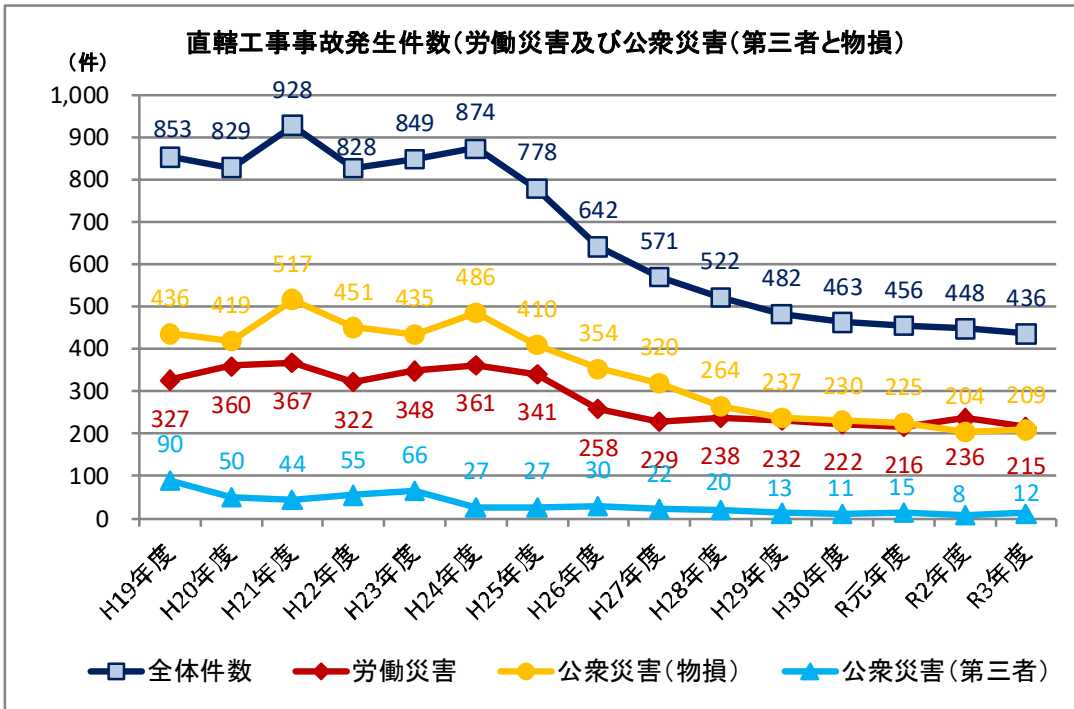
工事事故発生件数(労働災害及び公衆災害) 平成19年度～令和3年度

- 令和3年度の労働災害及び公衆災害による事故発生件数は436件であり、数年間連続で減少傾向にある。
- 令和3年度の労働災害の事故発生件数は215件であり、昨年度より21件減少した。
- 令和3年度の公衆災害(物損)の事故発生件数は209件であり、昨年度より5件増加した。
- 令和3年度の労働災害及び公衆災害による死亡者数は6人、負傷者数(休業4日以上)は110人で昨年度と同じ、負傷者数(休業1~3日)は29人であり昨年度より5人減少した。

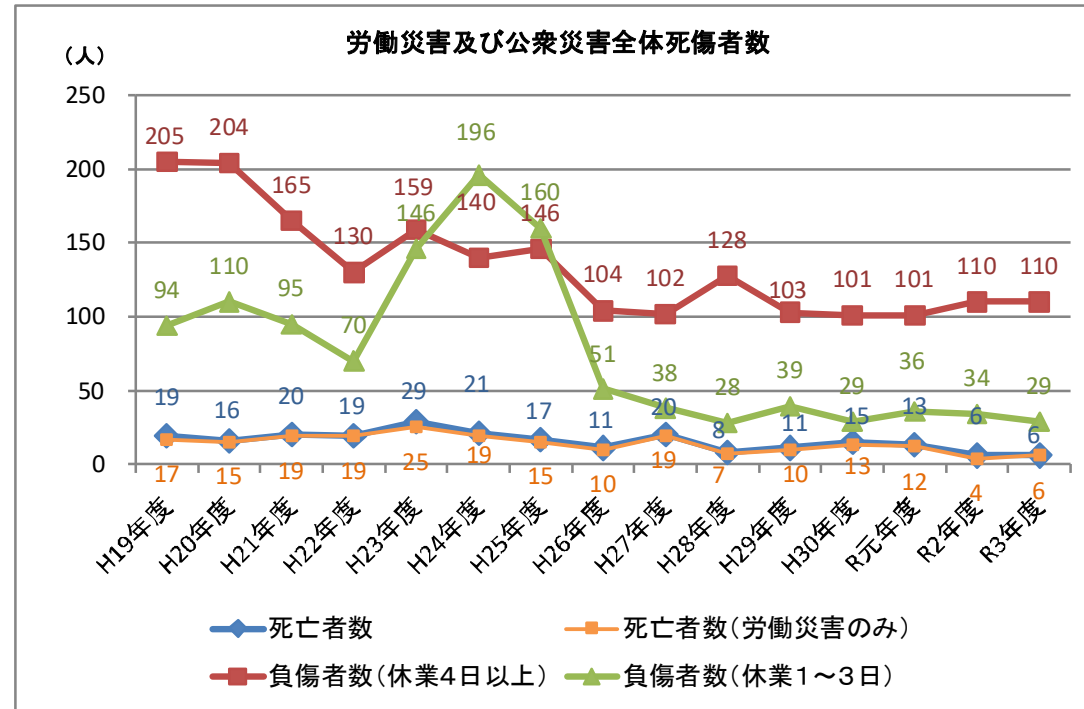
死傷者数(労働災害及び公衆災害) 平成19年度～令和3年度

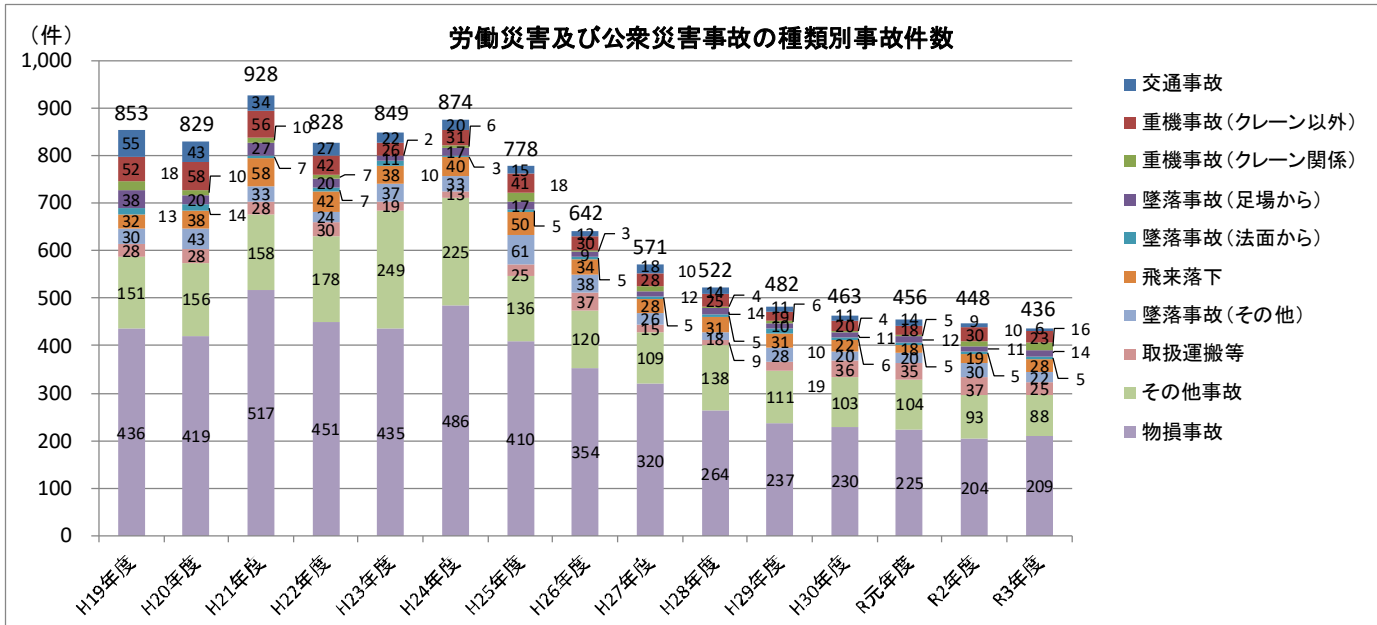
事故発生件数 平成19年度～令和3年度

- 重機事故(クレーン以外)は前年度30件に比べ23件に減少したが、重機事故(クレーン関係)は、前年度10件から16件に増加。
- 飛来落下は、前年度19件から28件に増加した。
- 墜落事故(足場から)は、前年度11件から14件に増加し、墜落事故(法面から)は前年度と同じであった。

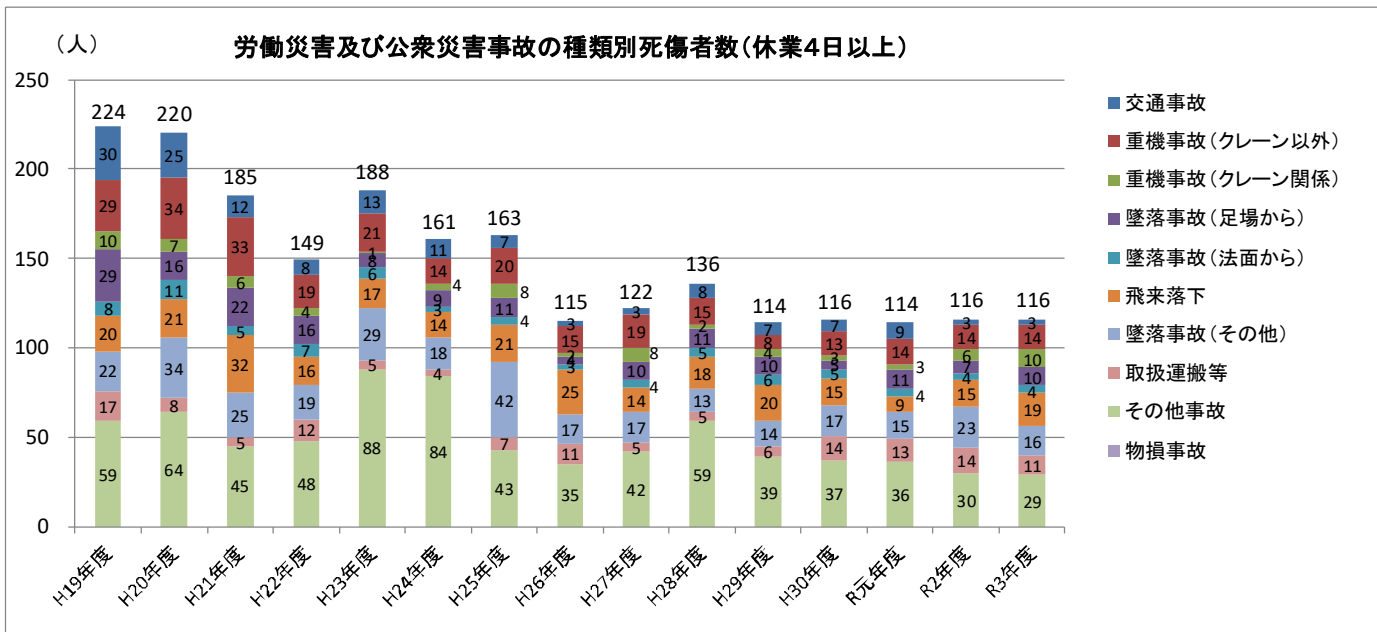
- 飛来落下の死傷者数が19人と前年度から連続で増加。
- 重機事故(クレーン関係)の死傷者数が10件と前年度から連続で増加。
- 墜落事故(足場から)は、前年度に比べ3人増加し、墜落事故(法面から)は、昨年度と同等の4人。

死傷者数(休業4日以上) 平成19年度～令和3年度
