平成29年度建設工事事故事例集

平成29年度建設工事事故事例集			事故発生日	平成29年4月17日	15時25分

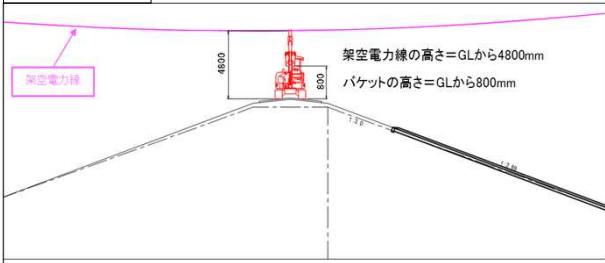
事故種類	第三者損害	事故発生形態(機械)	重機(バックホウ)	工事・作業の概要	河川工事	
事故の内容	<p>●降雨による増水に備えて、高水敷で作業中のBHを堤防天端に移動していたところ、堤防天端を架空横断していた関西電力の高圧電線3線(6,600V)のうち2線に移動中BHのアームが引っかかり断線させた。</p> <p>●特記仕様書に架空線事故防止の記載は無く、架空線の明示や防護は実施されていなかった。当該事故箇所は、堤防上の管理用通路で線下4.8mと離隔も確保された場所であった。事故時は雨天の夕刻で、架空線が十分に目視できない状況であったこともあり、アームを十分に下げずに走行し、架空線に接触、断線してしまった。</p>					
被害の程度(負傷、影響等)	<p>【物損】 高圧電線 3線6,600Vの内2線を断線</p> <p>【影響】 3地区住宅約170軒(実害1件)が42分停電。2軒が1時間38分停電。</p>					
主な事故発生要因	①架空線があるにもかかわらず、アームを下げずに走行した。					
図面・写真等						
<p>事故概要説明図</p>

<p>架空電力線 4800 800 架空電力線の高さ=GLから4800mm バケットの高さ=GLから800mm 7.2m</p>		<p>平面図</p>

<p>3本のうち2本断線</p>				
受注者の再発防止対策	●門型ゲート・防護カバーの設置、誘導員の配置(架空線接触防止)。

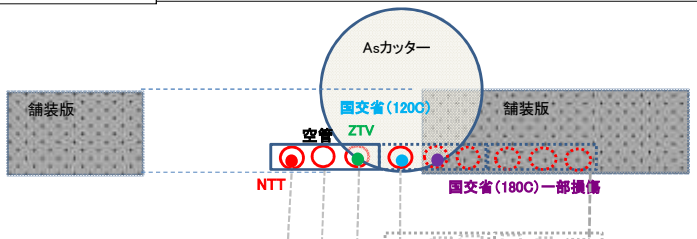
事故種類	第三者損害	事故発生形態(機械)	工事機械(カッター)	工事・作業の概要	電線共同溝工事	
事故の内容	<p>●既設舗装版は設計では320mmであったが、前日までの施工にて既設舗装版が約400mmあり、当日も下り車線(大阪向)の縁石上にある埋設明示プレート及び設計図書の横断図等に土被り620mmと標記されていたため、情報ボックスが浅埋で設置されている認識がなかった。その結果、切断厚さ150、300、400mmの順にAsカッターにて既設舗装版を切断したところ、防護鉄板がない部分の防護材の中の情報管路(ケーブル)を切断した。</p> <p>●埋設物の確認において、明示プレート及び設計図書のみで確認したため浅埋設の認識がないまま舗装版切断を行った。浅埋設の情報管路には防護鉄板が布設されていたが、一部浅埋設であるものの布設されていない範囲があった。台帳の確認を行っておれば防げた事故であるが、浅埋設範囲全体に防護鉄板の布設がなされていても防げた事故である。</p>					
被害の程度(負傷、影響等)	<p>【物損】 さや管FEPφ50*4条、NTTコム関西ケーブル1条 ZTVケーブル 1条。国土交通省ケーブル(DSF120C+4K)1条 切断 さや管 1条 及び 国土交通省ケーブル(SM180C+4K)1条は一部損傷</p> <p>【影響】 NTTコム 情報提供拒否 5月3日7:25復旧(8時間不通)、ケーブルTV、アルテリア 情報非開示 5月3日7:55復旧(8時間30分不通)</p>					
主な事故発生要因	①台帳の情報が発注図面に正確に反映されていなかった。					
図面・写真等						
<p>事故概要説明図</p>

受注者の再発防止対策	●各出張所にて臨時の安全協議会を開催。

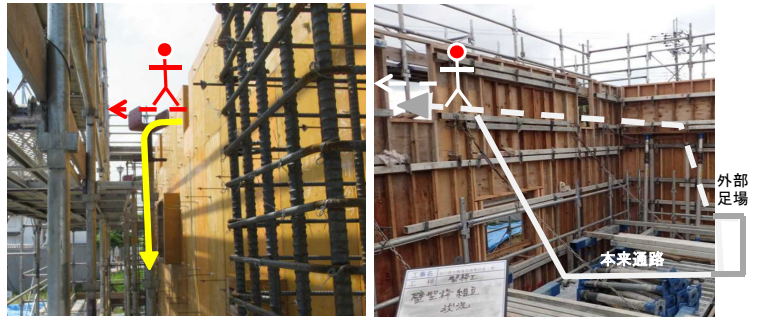
事故種類	工事関係者	事故発生形態(機械)	—	工事・作業の概要	建築工事		
事故の内容	<ul style="list-style-type: none"> ● 作業員が型枠荷受け作業中に、設置場所から退避するため、棟内から外部足場へ移動しようとして、足場の手すりに足をかけたところ、バランスを崩し約4.5m墜落した。 ● 棟内部から足場に渡る安全通路が設置されておらず、作業員は高所作業のため、安全帯を着用していたが使用せずに不安全行動(近道行為)を行ったため、事故に至った。 ● 元請けも高所での不安全行動と墜落対策について、注意指導と対策が不十分だった。 						
被害の程度 (負傷、影響等)	【人身】 下請け 男性 右踵骨骨折 左季肋部肋骨骨折 全治53日						
主な事故発生要因	① 関係請負人の労働者が労働安全衛生法に違反しないよう、必要な指導が十分に行われていなかった。						
図面・写真等							
<div style="display: flex; justify-content: space-between;"> <div style="width: 45%;"> <p>事故概要説明図</p>

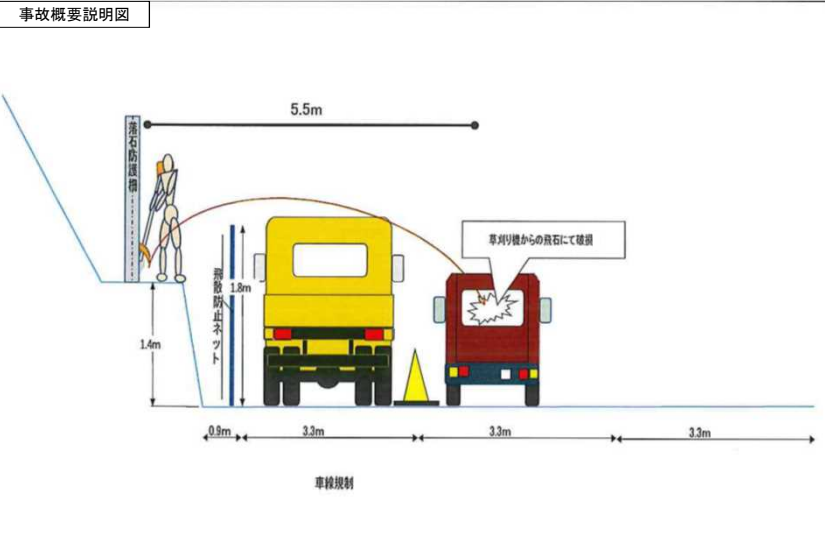
事故種類	第三者損害	事故発生形態(機械)	草刈り機(肩掛式)	工事・作業の概要	道路維持工事	
事故の内容	<ul style="list-style-type: none"> ●擁壁(H=1.4m)上部での除草作業であったため、集草員2名で防護ネット(H=1.8m)を張った枠を用いた飛び石対策を行っていたが、何かの拍子で飛び石が防護ネット枠を越え、被害車両に当たったと思われる。 ●草刈り機の刃は石を噛まない対策(ハサミ式刈刃)がされており、飛び石が発生しづらい順行での作業を行っていたが、結果として飛び石を発生させることとなった。 ●高所作業での防護ネットの使用方法が適切で無かった。 					
被害の程度(負傷、影響等)	【物損】 第三者車両 リアガラス損傷					
主な事故発生要因	①防護ネットの使用方法が適切でなかった。					
図面・写真等						
事故概要説明図

受注者の再発防止対策	●飛散防止ネット設置高さ変更(総高1.8m→2.9m)。

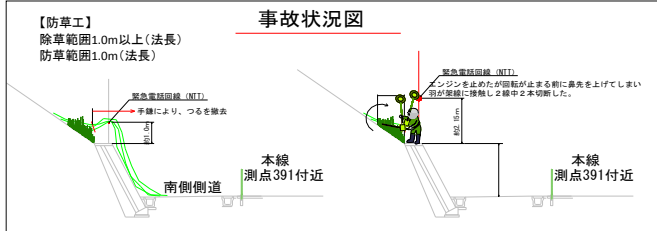
(負傷、影響等)	【損】 自動車道本線(下り線)非常電話用通信回線2本を切断 【影響】 警察・消防への非常電話回線の不通(3時間40分)					
主な事故発生要因	①施工計画書に記載がなく、事前協議がされていなかった。					
図面・写真等	<div style="display: flex; justify-content: space-between;"> <div style="width: 45%;">

<p>事故状況図</p> <p>【防草工】 除草範囲1.0m以上(法長) 除草範囲1.0m(法長)</p> <p>緊急電話回線(NTT) <small>エンジンが止めた瞬間に鼻先を上げてしまい刃が架線に接触し架線が切断された。</small></p> <p>緊急電話回線(NTT) <small>手鎌により、つるを除去</small></p> <p>本線 測点391付近 南側側道</p> </div> <div style="width: 50%;"> <div style="display: flex; justify-content: space-around;"> <div style="text-align: center;"> <p>事故状況写真①</p>

受注者の再発防止対策	<ul style="list-style-type: none"> ●事前協議の確実な実施。 ●施工計画書・作業手順書への明確な記載。 ●支障物件チェックリストの作成。

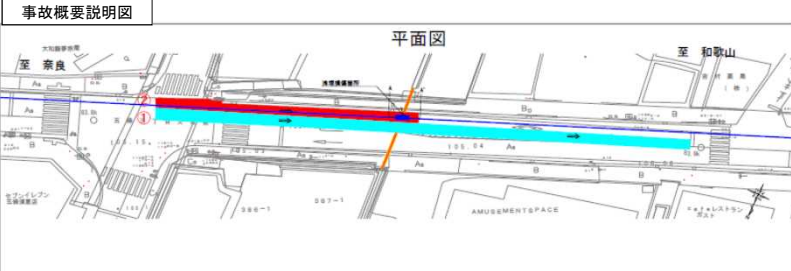
事故種類	管理施設損害	事故発生形態(機械)	工事機械(カッター)	工事・作業の概要	道路修繕工事		
事故の内容	<p>●舗装修繕工に伴うAs舗装切削(t=10cm)作業中に横断BOX上に浅埋設(かぶり約6cm)されていた情報管路(鋼管φ50)9本を損傷した。そのうち入線されていた3本の光ケーブルのうち1本の光ケーブルを切断した。</p> <p>●占用物件の事前協議については、設計図書及び監督職員からの指示により全ての管理者と現地立会を実施し、監督職員に「立会打合せ調書」を提出していたが、管理施設については設計図書にも記載が無く、指示も無かったため実施していなかった。</p> <p>●発注者は「立会打合せ調書」に管理施設(情報ボックス)が含まれていなかったが、受注者から問合せがあるものと考え、指摘をしなかった。</p> <p>●情報ボックスの埋設深さが浅層部における原則を逸脱する合材部分(深さ6cm)に埋設しており、防護コンクリートも施工されていないかった。</p>						
被害の程度(負傷、影響等)	<p>【物損】 道路情報管路(鋼管φ50)9本の損傷。うち入線されていた3本の光ケーブルのうち1本の光ケーブルを切断。</p> <p>【影響】 紀の川ダム統管の猿谷ダム管理支所のCCTVの映像送信が停止。</p>						
主な事故発生要因	<p>①発注者が受注者に埋設物(管理施設)の情報を提示しなかったため、受注者が埋設管の情報を把握することができなかった。</p> <p>②情報ボックスの埋設深さが、原則を逸脱する合材部分に埋設されていた。</p>						
図面・写真等							
<p>事故概要説明図</p>

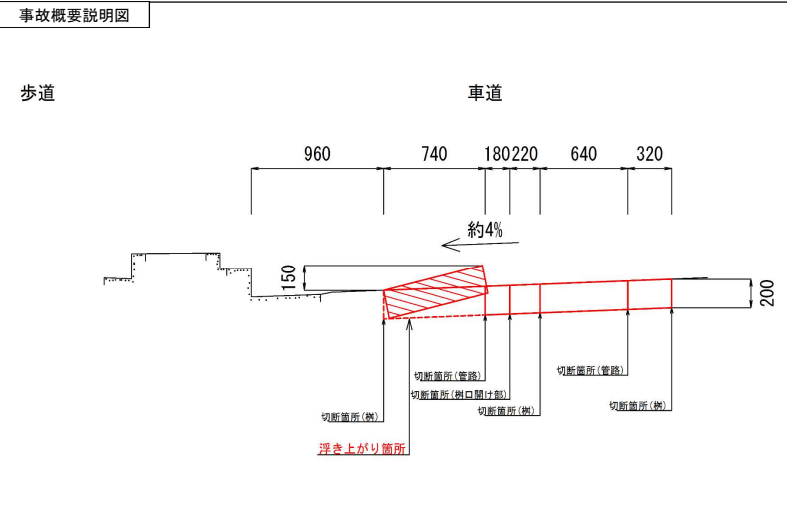
平成29年度建設工事事故事例集			事故発生日	平成29年10月22日	8時00分		
事故種類	第三者損害	事故発生形態(機械)	工事機械(カッター)	工事・作業の概要	電線共同溝工事		
事故の内容	<p>●電線共同溝工事の舗装版取壊しのためにカッター切断していた箇所がGLより15cm程せり上がり、その舗装塊(縦72cm×幅18cm×厚20cm)に被害車両3台が接触し、車両タイヤ部を損傷した。</p> <p>●雨天による工事順延等で舗装版切断後約3週間が経過しており、その間の降雨により切断溝に雨水が浸透したことが何らかの影響を及ぼしたものと想定され、土木研究所にも現地確認してもらったが原因の特定には至らなかった。今回の事象は輪荷重による作用や骨材の噛み合いなどの偶然が重なって発生したものと想定され、土木研究所も予見することは困難であったとの意見であった。</p> <p>●受注者は舗装版切断後も巡回等で異常の有無を確認しており、土木研究所の見解からも予見は不可能であったと考えられる。また、舗装版切断から取壊しまでの期間についても基準が無いことから、受注者に明確な過失があったとは言えない。</p>						
被害の程度(負傷、影響等)	<p>【物損】 第三者車両 左側 前後 タイヤパンク、ホイール損傷 第三者車両 左側 前 タイヤ損傷 第三者車両 左側 前後 タイヤパンク、ホイール損傷</p>						
主な事故発生要因	① 今回の事象について原因をすることはできず、予見することは困難であった。						
図面・写真等							
<p>事故概要説明図</p>

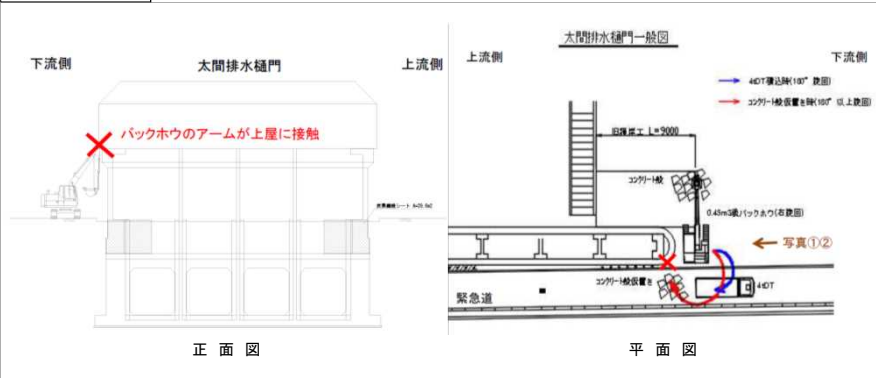
平成29年度建設工事事故事例集				事故発生日	平成29年12月12日	15時00分	 
事故種類	管理施設損害	事故発生形態(機械)	重機(バックホウ)	工事・作業の概要	河川工事		
事故の内容	<ul style="list-style-type: none"> ●重機オペレーターが既設護岸CON撤去作業中、排水樋門上屋にバックホウブームが接触させ破損した。 ●樋門上屋が上部にあることは認識し、注意するよう作業指示も受けていた。 ●樋門上屋が門柱に比べて出ている、またバックホウのアーム上部が飛び出ているという状況の中、バックホウ操作の際に上部の確認を怠ったことが重なって起こってしまった。 						
被害の程度(負傷、影響等)	<p>【物損】 排水樋門の上屋破損</p> <p>【影響】 影響なし(破損箇所は20cm程度で落下したが、仮囲いの中なので上屋に他の人が進入しない。工事完了までに補修)</p>						
主な事故発生要因	①作業手順書(バックホウ作業時、周囲・上部確認を徹底する)を徹底出来ていなかった。						
図面・写真等							
事故概要説明図

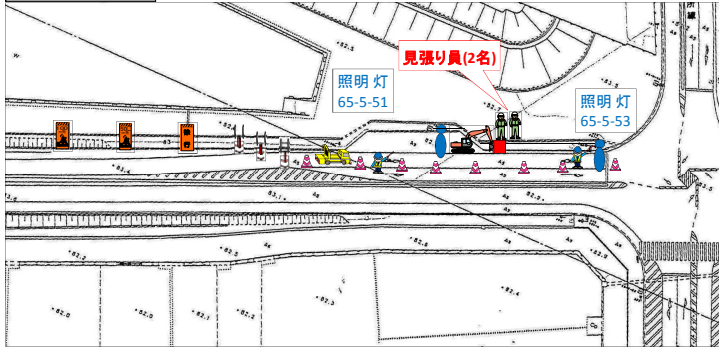
<small>地下埋設管及び 電線ケーブル に対する事故</small>
事故種類	管理施設損害	事故発生形態(機械)	重機(バックホウ)	工事・作業の概要	道路改良工事		
事故の内容	<ul style="list-style-type: none"> ● 標識(逆走防止)の基礎設置の為、バックホウ(0.1m3級)にて掘削作業中に道路照明用配管(FEP管 1本)を切断した。 ● 管路が深さ26cmと浅く、埋設シート直下(離隔なし)の位置に管路が埋設されていた事に加え、掘削箇所にて40cm~50cmの石が多く混在していたため、手堀による埋設管の確認が出来なかった。また、そのような状態で埋設されているとは思わなかった。 						
被害の程度 (負傷、影響等)	【物損】 道路照明管路(FEP Φ30)、電線(CV3.52C)各1本を切断 【影響】 自動車道IC道路照明 1灯 不点灯。(但し昼間のうちに復旧したため、事実上の影響は無し)						
主な事故発生要因	① 確認可能な箇所を試掘を行うべきだった。						
図面・写真等	<div style="display: flex; justify-content: space-between;"> <div style="width: 45%;"> <p>事故概要説明図</p>

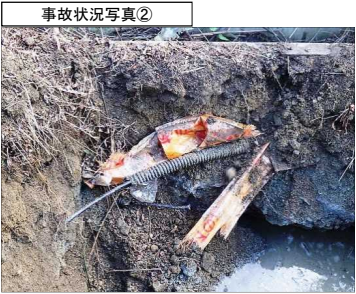
</div> </div> <div style="display: flex; justify-content: space-around; margin-top: 10px;"> <div style="width: 25%;"> <p>掘削時の状況</p> <p>事故状況写真②</p>

<p>切断箇所(埋設シートと管が密着)</p> </div> <div style="width: 25%;"> <p>事故状況写真③</p>

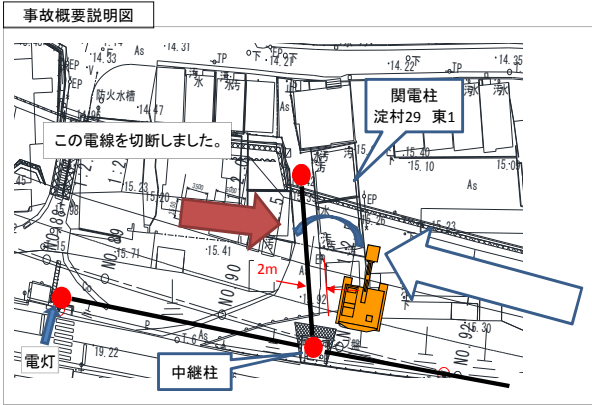
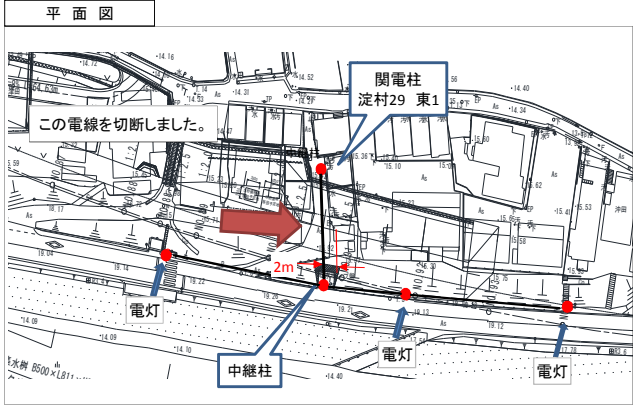
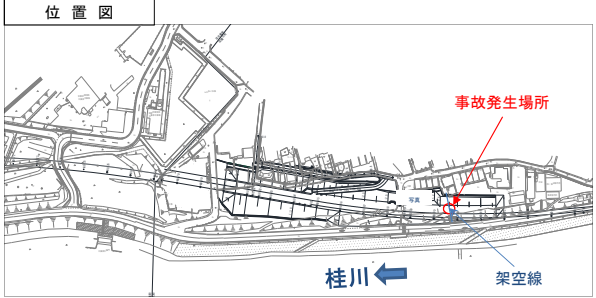
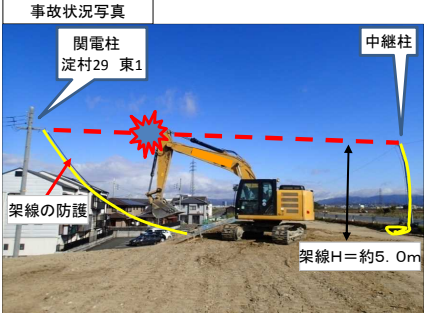
事故種類	第三者損害	事故発生形態(機械)	重機(バックホウ)	工事・作業の概要	河川工事		
事故の内容	<ul style="list-style-type: none"> ●堤防天端にて築堤盛土法面整形完了後、次の場所に向かうためバックホウを旋回した際に照明灯の電線を切断した。 ●オペレータは、作業中には架線のことを認識して気に掛けていたものの、作業を終えて緊張が解けて架線のことを失念してバックホウを旋回させてしまったために起きた事故である。 						
被害の程度 (負傷、影響等)	<p>【物損】 電線(管理者:関西電力株式会社)の切断</p> <p>【影響】 影響なし(昼間のため照明灯は未使用、13:35復旧完了)</p>						
主な事故発生要因	①架空線がある場所で上空確認をしないまま、アームを下げずにバックホウを旋回させた。						
図面・写真等

受注者の再発防止対策	<ul style="list-style-type: none"> ●のぼり旗等の安全標識の設置及び重機作業通路の明示をして、注意喚起を図る。 ●バックホウのアームに架空線注意のシールを貼り、常に架空線への注意を促す。 ●危険箇所をボードに明示、また、監視員を配置する。

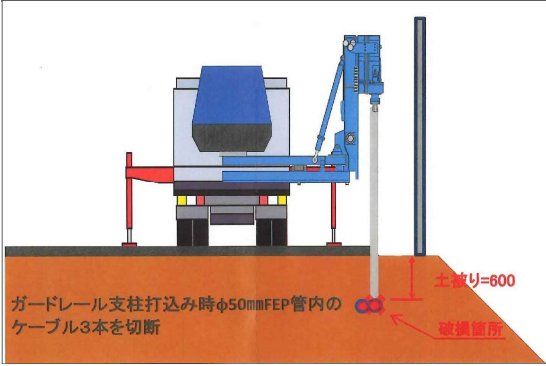
事故種類	管理施設損害	事故発生形態(機械)	工事機械(支柱打込み機)	工事・作業の概要	道路改良工事	
事故の内容	<p>●ガードレール(土中建込)支柱を支柱打込み機にて打設中に、深さ60cmに埋設されたトンネル警報表示板への管路内のケーブルを切断した。 ●施工方法、安全教育には問題がなく、防護柵工の施工にあたり、埋設管路工事の工事資料に基づき試掘8mに1箇所のみで行い埋設管の位置と深さ、条数を確認していたが、標識基礎周辺の埋設管路の正確な位置を確認していなかった。</p>					
被害の程度(負傷、影響等)	<p>【物損】 トンネル警報表示板への電源配線を切断。FEP50 1条 電源線3本切断</p>					
主な事故発生要因	<p>①試掘箇所が適切でなかった。</p>					
<p>図面・写真等</p> <div style="display: flex; justify-content: space-between;"> <div style="width: 30%;"> <p>事故概要説明図</p>

<p>ガードレール支柱打込み時φ50mmFEP管内のケーブル3本を切断</p> </div> <div style="width: 30%;"> <p>事故状況写真①</p>

</div> <div style="width: 30%;"> <p>平面図</p>   <p>拡大平面図</p>   </div> </div>						
受注者の再発防止対策	<ul style="list-style-type: none"> ●埋設物損傷事故再発防止周知会を実施(一次下請け及び二次下請け)。 ●適切な箇所での試掘を行う。

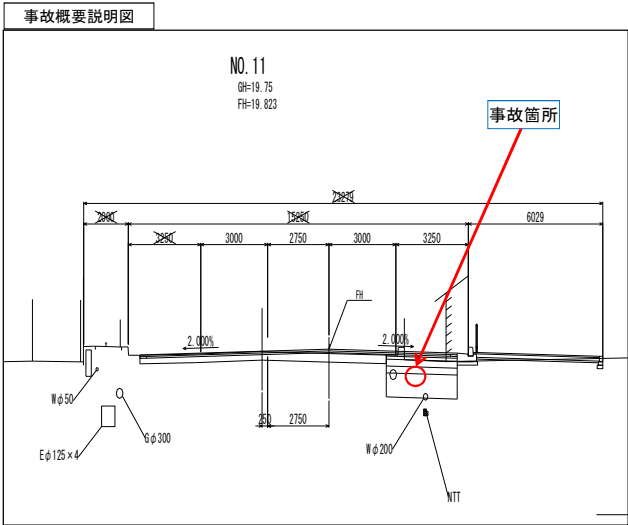
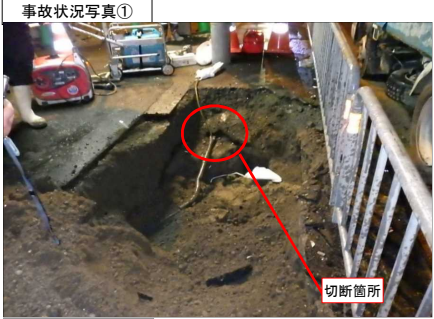
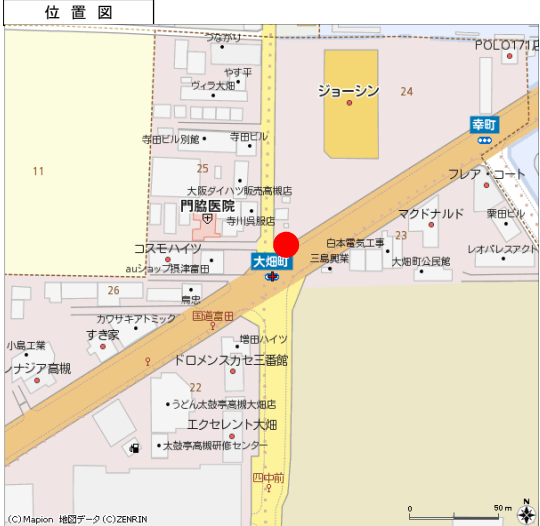
事故種類	第三者損害	事故発生形態(機械)	重機(バックホウ)	工事・作業の概要	道路改良工事		
事故の内容	<p>●車道の拡幅を行い交差点に右折レーンの設置を行う工事である。最終的に車道になる現況歩道部に埋設管(NTT)があるため、NTT立会のもと埋設管(h=1.200)を調査するために掘削を行ったが、がれき等を除去する際に土被りh=700に埋設してあった歩道用信号への配管・配線をバックホウで切断した。</p> <p>●歩道である箇所が車道になるため、車道の舗装構成にする必要があるが、事前にNTTの管が打ち替え範囲(改良範囲)にあると想定され、埋設深さを探ろうとしたが、掘り下げている段階で、想定していなかった信号への配管があり、切断してしまった。警察の埋設配管に関する調査(事前協議)が不足していた。</p>						
被害の程度(負傷、影響等)	<p>【物損】 地中埋設してある歩行者用信号への配線1本を切断</p> <p>【影響】 復旧するまでの約30分間、車道信号が点滅、歩行者信号が消灯</p>						
主な事故発生要因	①事前協議が不十分だった。						
図面・写真等

受注者の再発防止対策	<ul style="list-style-type: none"> ●現場職員事故再発防止検討会を実施し、安全教育の見直しを行うとともに、追加・変更項目についての意見交換を行った。追加・変更項目内容は現場職員全員に対し再周知を行った。 ●緊急安全大会を通じて再度追加変更項目についての周知を行い、注意喚起を行った。 ●前日までに施工箇所における埋設物を占有業者に連絡確認(必要時には立会い)。 ●試験掘り作業には先行手堀確認の徹底を行う。

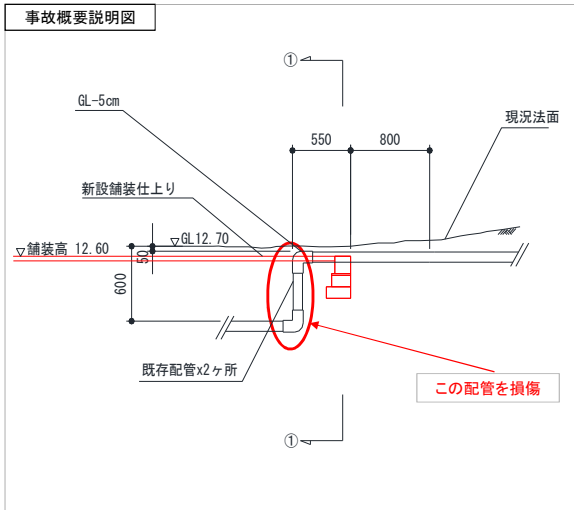
事故種類	管理施設損害	事故発生形態(機械)	重機(バックホウ)	工事・作業の概要	公園工事	
事故の内容	<p>●地先境界縁石部において、バックホウによる床掘を行おうと開削を始めたところ、埋設深さが約5cmの所に管路(HIVPφ75)が埋設されていたため、バックホウの爪が接触し破損した。</p> <p>●地下埋設物については、事前に発注者に問い合わせたが埋設図はないとの回答だったが、できる限りの事前調査は実施した。現地調査で水中ポンプのケーブルのハンドホールは確認でき、そのハンドホールからケーブル埋設管の深さを推定して作業を実施した。しかし、現地調査で確認できなかった過去に埋設された水質観測用採水管が、GL-5cmと予測困難な浅埋設になっていたため掘削時に破損に至った。</p>					
被害の程度(負傷、影響等)	<p>【物損】 塩ビ管(HIVP)φ75 2本 L=1m程度</p> <p>【影響】 水質観測データが欠測(2/14 14時~2/15 17時(1日と3時間))影響なし</p>					
主な事故発生要因	①事前の埋設物確認及び現地調査も行ったが、予期せぬ浅い位置に埋設管があった。					
図面・写真等	<div style="display: flex; justify-content: space-between;"> <div style="width: 30%;"> <p>事故概要説明図</p>

受注者の再発防止対策	●掘削時掘削箇所の見張り員の配置。

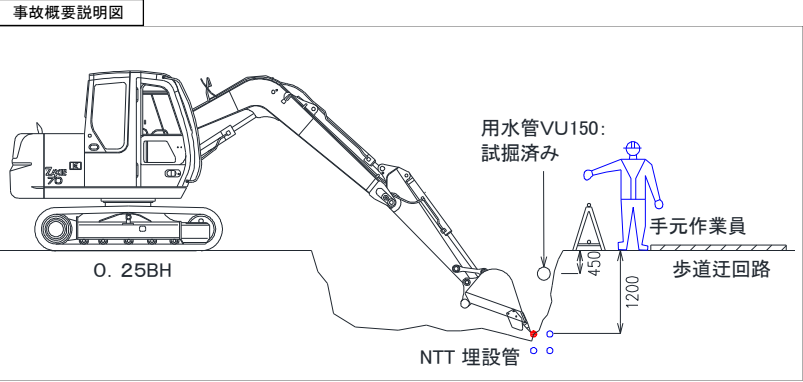
<small>事故防止重点対策項目</small> <small>地下埋設管及び</small> <small>掘削作業に対する事故</small>
事故種類	第三者損害	事故発生形態(機械)	重機(バックホウ)	工事・作業の概要	PC上部工事	
事故の内容	<ul style="list-style-type: none"> ●上部工架設に先立ち支保工組立を行うため、地盤改良(砕石への入替え)を0.25m3級バックホウで行っていた。バックホウにより砕石入替えのための掘削を行っている最中にNTT地下埋設管路(PVφ75)をバケットに引っ掛け破損した。 ●支保工設置にあたり、地盤浅部に存在する農業用用水管等(全3本)の確認及び試掘を行っていたが、その後、地盤強度が不足することがわかり、当初より深く掘削し基礎の置き換えを行う必要があることがわかった。その際に、置き換えが必要になったことを発注者側と協議せず、さらに埋設管の再確認を行うことなく工事を進めた。 ●施工計画の変更について発注者と協議し、それを受けて現地立会調査・試掘を行うといった一連の手続きを省略したことが事故の原因である。 					
被害の程度(負傷、影響等)	【物損】 NTT管路 PVφ75 1条 【影響】 なし(破損管路は通信配線がないため)					
主な事故発生要因	①施工計画の変更を協議せず、埋設管の事前調査も行わなかった。					
図面・写真等						
事故概要説明図
