# H30 事故事例集

## 平成30年度建設工事事故事例集

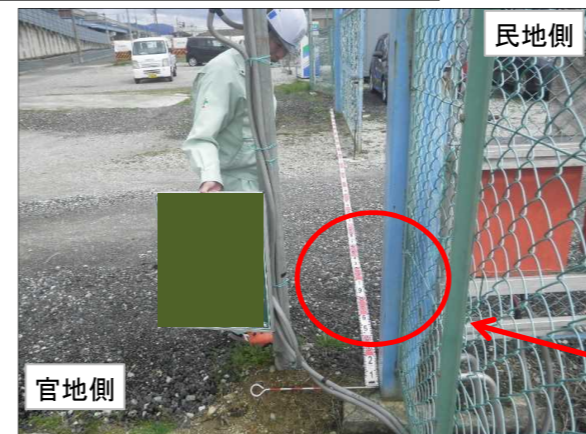
事故状況写真②

| 事故の内容 | <p>2 ● 構造物撤去の掘削中に地中に埋まっていた宅内給水引込管のメーターボックスをバックホウで引っ掛け、給水管を破断した。事前に水道局に埋設物の確認を行っていたが、給水管台帳に破損した給水管の記載が無かった。</p> <p>[事実経過等] ● 市に地下埋設物調査を依頼し、提供を受けた台帳に示された引き込み管を現地で確認していたが、提供を受けた台帳に不備があり、現場で確認した管の直近にもう1本引き込み管が埋設されていたことが要因である。(市が台帳のミスを認め、修理費用も市が負担することとなった)</p> | | | | | | |
| 被害の程度<br>(負傷、影響等) | <p>[物損] 給水管破損</p> <p>[影響] 損傷した引込み管はメーターボックスで止まっており、民家への影響はなし。</p> | | | | | | |

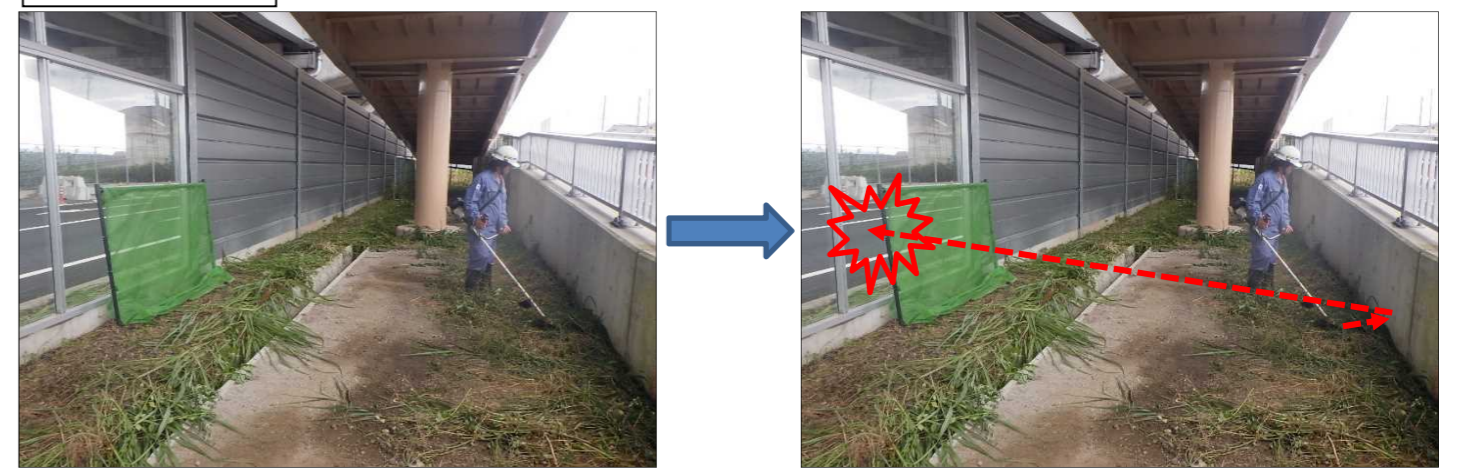
事故状況写真①

| 事故の内容 | <p>[事故概要] ●道路維持の除草作業(肩掛式草刈り機)で、遮音壁周辺を草刈り中、小石を飛ばし遮音壁(ガラス)を破損(ひび割れ)した。防護ネットは遮音壁に立てかけて設置しており、適切に設置していなかった。</p> <p>[事実経過等] ●施工計画では、飛石等の恐れがある場所については、ネット養生の支持者を設置し移動式ネットで防護するように記載されているが、実際の判断が現場にゆだねられており、安全指示を適切に行っていなかった。</p> | | | | | | |
| 被害の程度(負傷、影響等) | [物損] 遮音壁破損(透明板ひびわれ) | | | | | | |

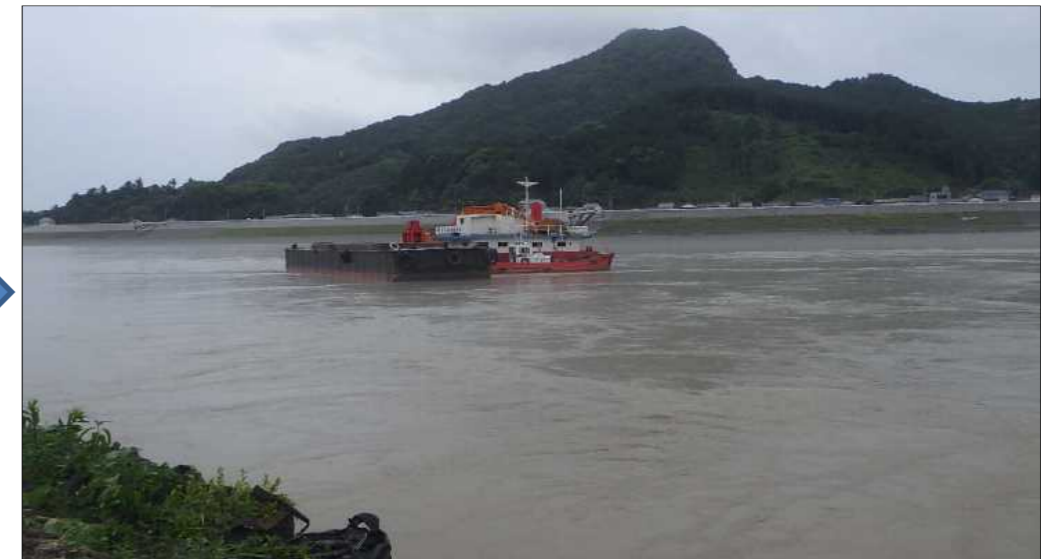
| 被害の程度<br>(負傷、影響等) | [物損] 浚渫船(バックホウ船)に係留していた引船の損傷。浚渫船(バックホウ船)スパットの曲がりや亀裂 | | | | |

事故状況写真② (作業船被災状況)

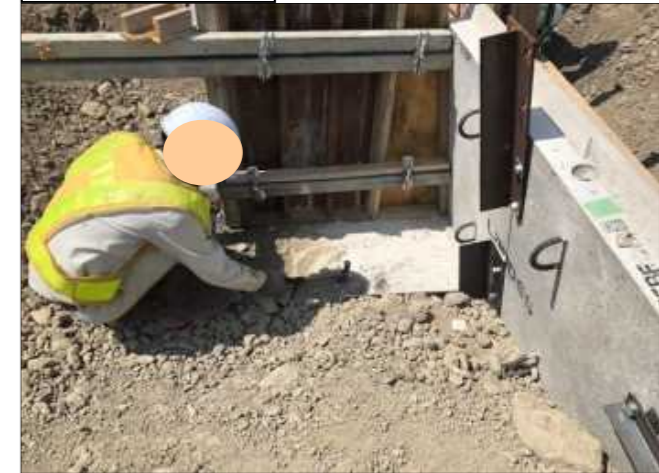
| 被害の程度(負傷、影響等) | [人身] 左目眼球破裂・眼内異物 休業5日 | | | | | |

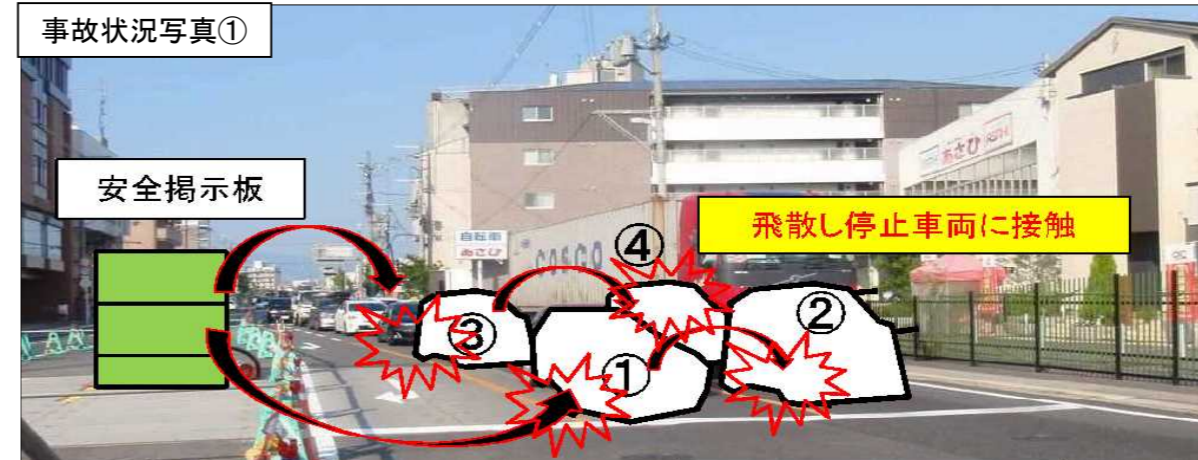
| 被害の程度(負傷、影響等) | [物損] 第三者車両 運転席側窓ガラス破損1台、車両ボディ擦れ3台 | | | | |

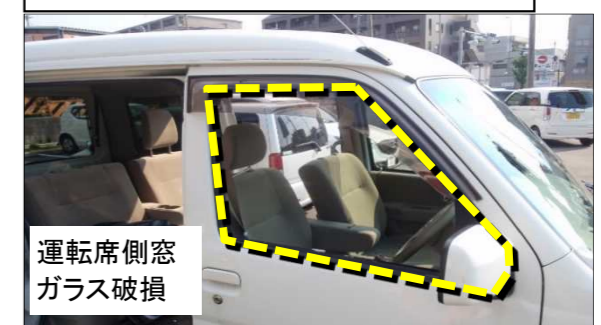
事故状況写真④ (車両②破損状況)

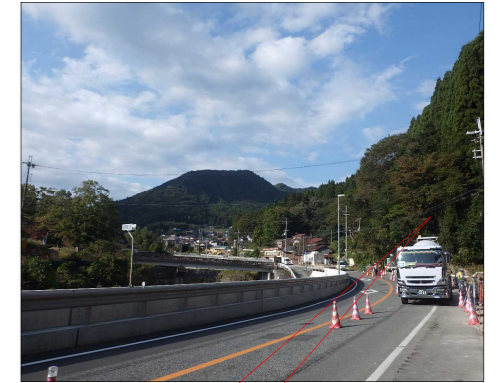
事故状況写真②

切断した架線

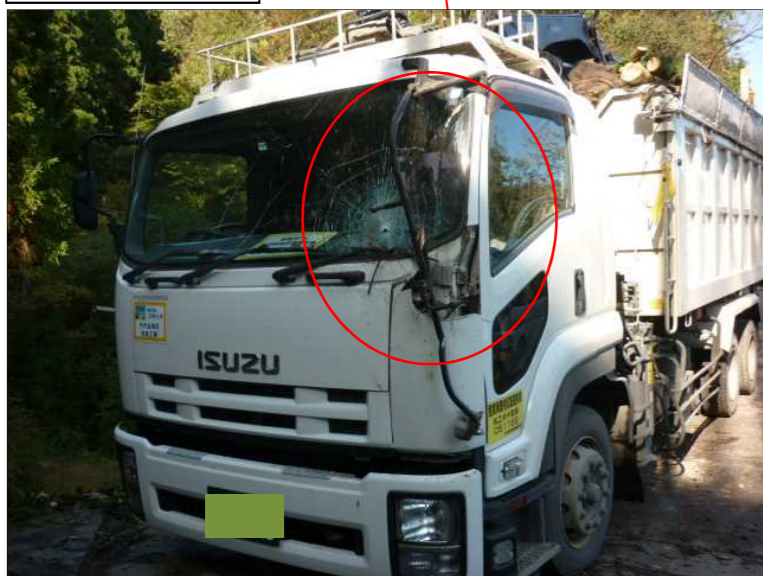
事故状況写真①

| 事故の内容 | <p>[事故概要] ●近くで作業していた重機の振動か風によるものか不明だが、傾斜地に仮置していた木根(長さ1.5m程度)が工事用道路に向けて約10m落下し、停車中の車両にあたり、損傷した。</p> <p>[事実経過等] ●傾斜地へ木根を仮置きしたこと、施工計画書・作業手順書内容の不備が要因となり、木根が落下し、車両に損傷を与えた。</p> | | | | | |
| 被害の程度(負傷、影響等) | <p>[物損] 第三者10tダンプのフロントガラス及び左サイドミラー破損</p> <p>[影響] なし</p> | | | | | |

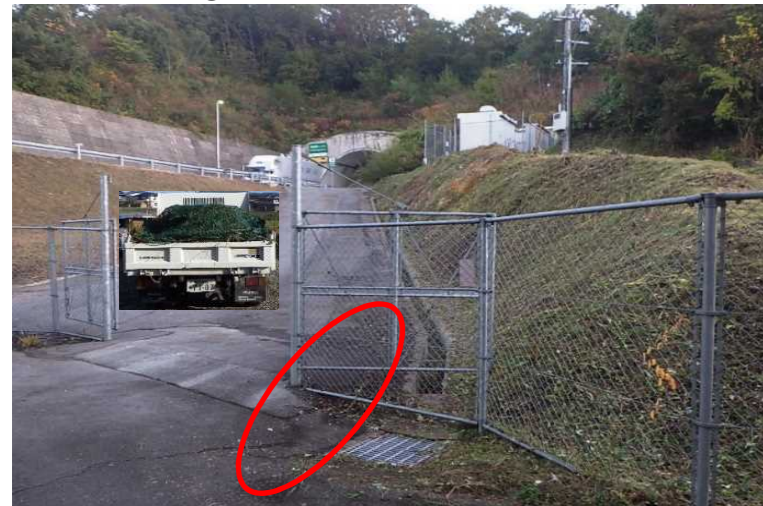
事故状況写真① (事故現場全景)

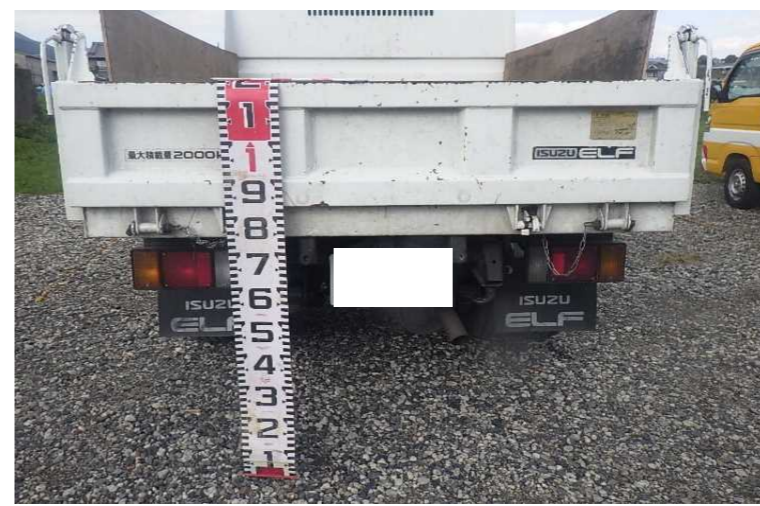
事故状況写真③ (荷台の高さH=1.15m)

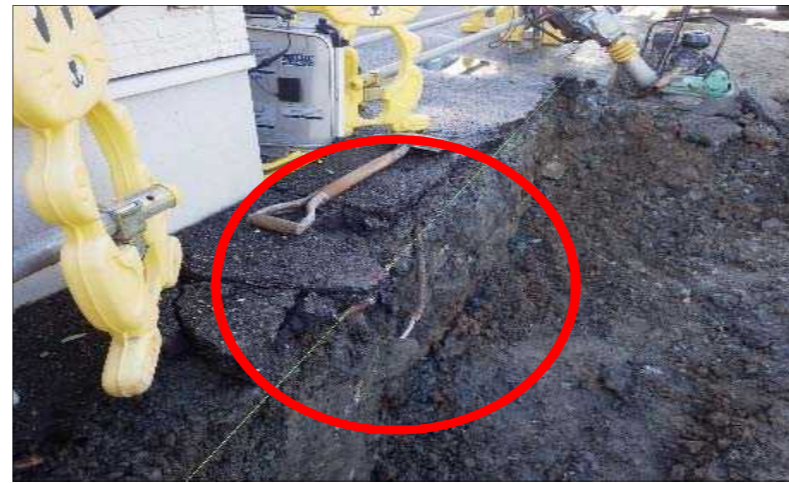
事故状況写真①(被害状況(電線管及び電線切断))

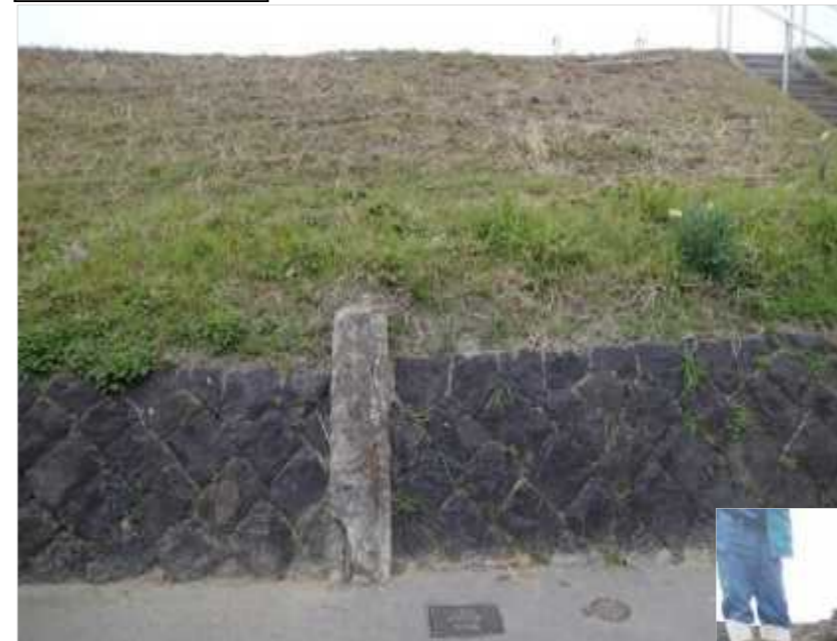
事故状況写真①

| 事故の内容 | <p>[事故概要] ●堤防川裏側の損傷箇所復旧のため、バックホウによる表土はぎ施工中に埋設水道管とバケットが接触し、埋設水道管を破損した。</p> <p>[事実経過等] ●埋設水道管については認識し、当日のKY活動でも手堀で事前確認するように指示していた。<br/>●バックホウ運転手はバケットと埋設水道管との離隔は十分あり、接触の危険性はないと判断し、安全を確認しないまま施工したことで埋設水道管を破損させてしまった。</p> | | | | | |
| 被害の程度<br>(負傷、影響等) | <p>[物損] 国営河川公園水道管(φ40鋼管)の破断</p> <p>[影響] 河川公園の一時断水(13:35~20:00、約7時間)</p> | | | | | |
