# R4 事故事例集

## 令和4年度 建設工事等事事故事例集

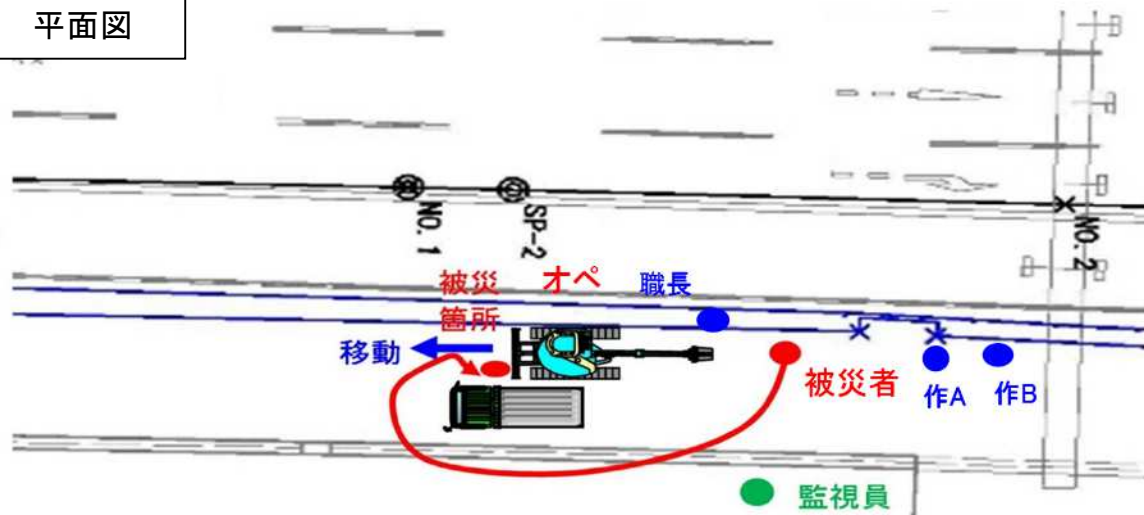
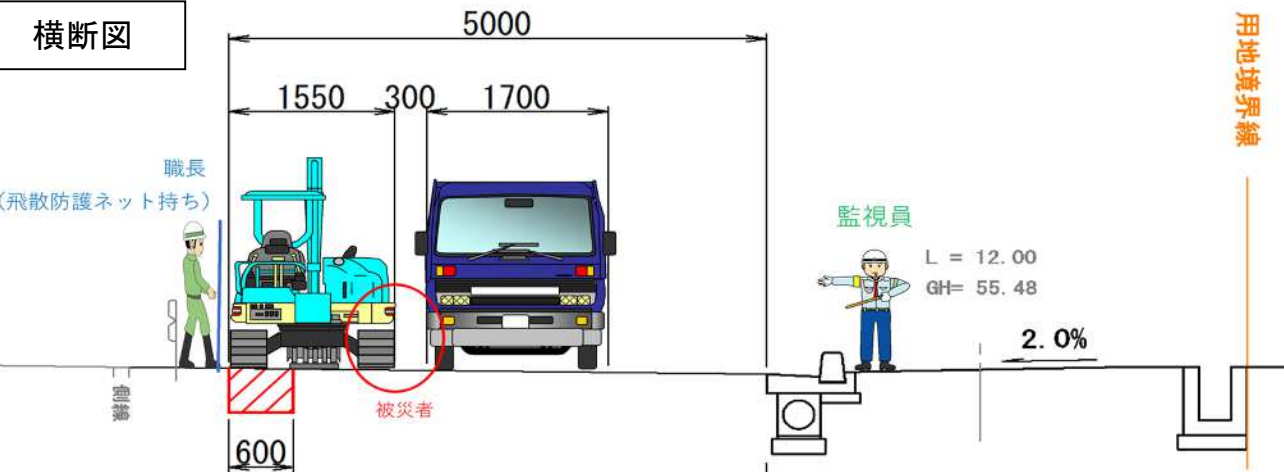
事故概要説明図

重機による施工等 及び作業員との接触
事故種類	工事関係者	事故発生形態(機械)	特殊車両等(バックホウ)	工事・作業の概要	舗装工事			
事故の内容	[事故概要] ●散水融雪設備の撤去に伴う舗装版取壊し作業中、ダンプトラックを移動させようと作業員が後退中のバックホウ(0.1m <sup>3</sup> 級)の背後に移動した際、キャタピラーに足をはさみ、転倒したときに足首を骨折したものの。 [事実経過等] ●KY活動は実施していた。							
被害の程度(負傷、影響等)	【人身】 複雑骨折(右脛骨天蓋・右第2足趾基節骨・右第1楔状骨) [1ヶ月以上の療養]							
主な事故要因	●バックホウとの近接作業において、誘導者を明確に指定し、誘導させるなどの対策を講じていなかった。							
具体的な再発防止対策	●重機の誘導員を、施工業者(職長)から選任して、指揮、監視を行う。 ●作業手順書、安全教育、KY活動の見直しを行う(資料の見やすさ、本人確認の徹底)

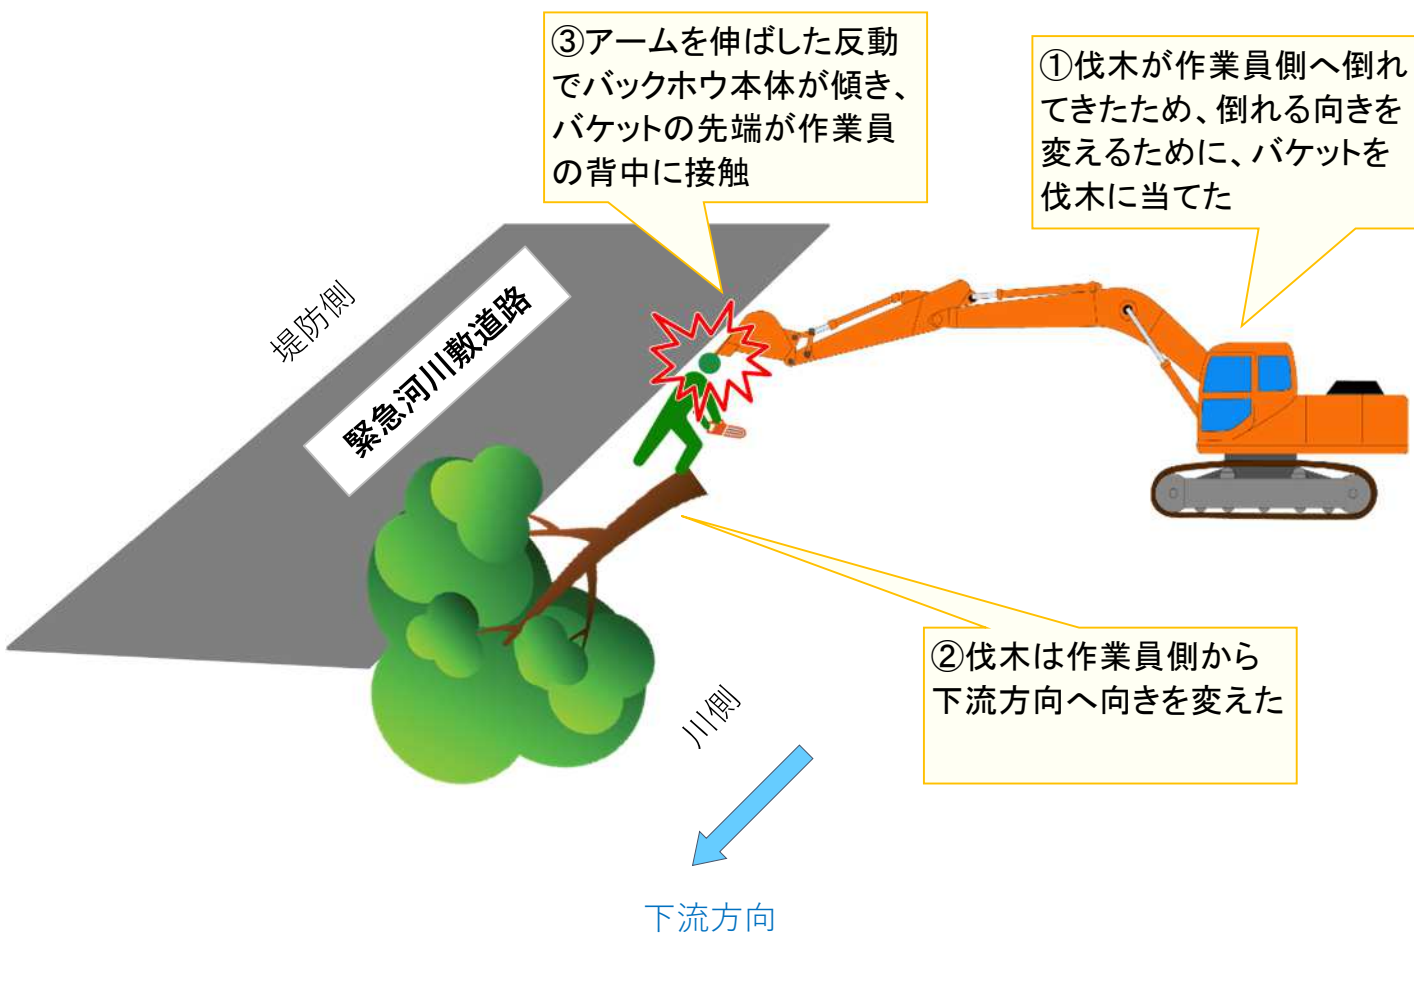
事故概要説明図

事故種類	工事関係者	事故発生形態(機械)	特殊車両等(バックホウ)	工事・作業の概要	河川維持作業		
事故の内容	<p>〔事故概要〕 ●河川敷の伐木作業において、伐木の倒れる向きをバックホウ(バケット)で変えようとした際、アームを伸ばした反動でバックホウ本体が傾き、バケットの先端が作業員の背中に接触したものと。</p> <p>〔事実経過等〕 ●作業員がチェーンソーで伐木を行い、伐木が道路側へ倒れないようコントロールするために、バケット(掴み装置)で枝をつかんでいた。 ●伐木が作業員側に倒れてきたためバケットで倒れる向きを変えようとしたが、アームを伸ばした反動でバックホウ本体が傾き、連動して動いたバケットの先端が作業員の背中に接触したものと。</p>						
被害の程度(負傷、影響等)	【人身】 血気胸および肋骨骨折 [1ヶ月の入院加療、受傷後90日までの病院での加療]						
主な事故要因	●本来、集積作業に使用する掴み装置付きバックホウを目的外の作業に使用した。						
具体的な再発防止対策	●伐木作業時、バックホウの補助作業は禁止する。 ●作業手順書を標準伐木手順、道路際伐木手順、河川際伐木手順の3パターンに区分・改訂し、作業員全員に周知徹底する。

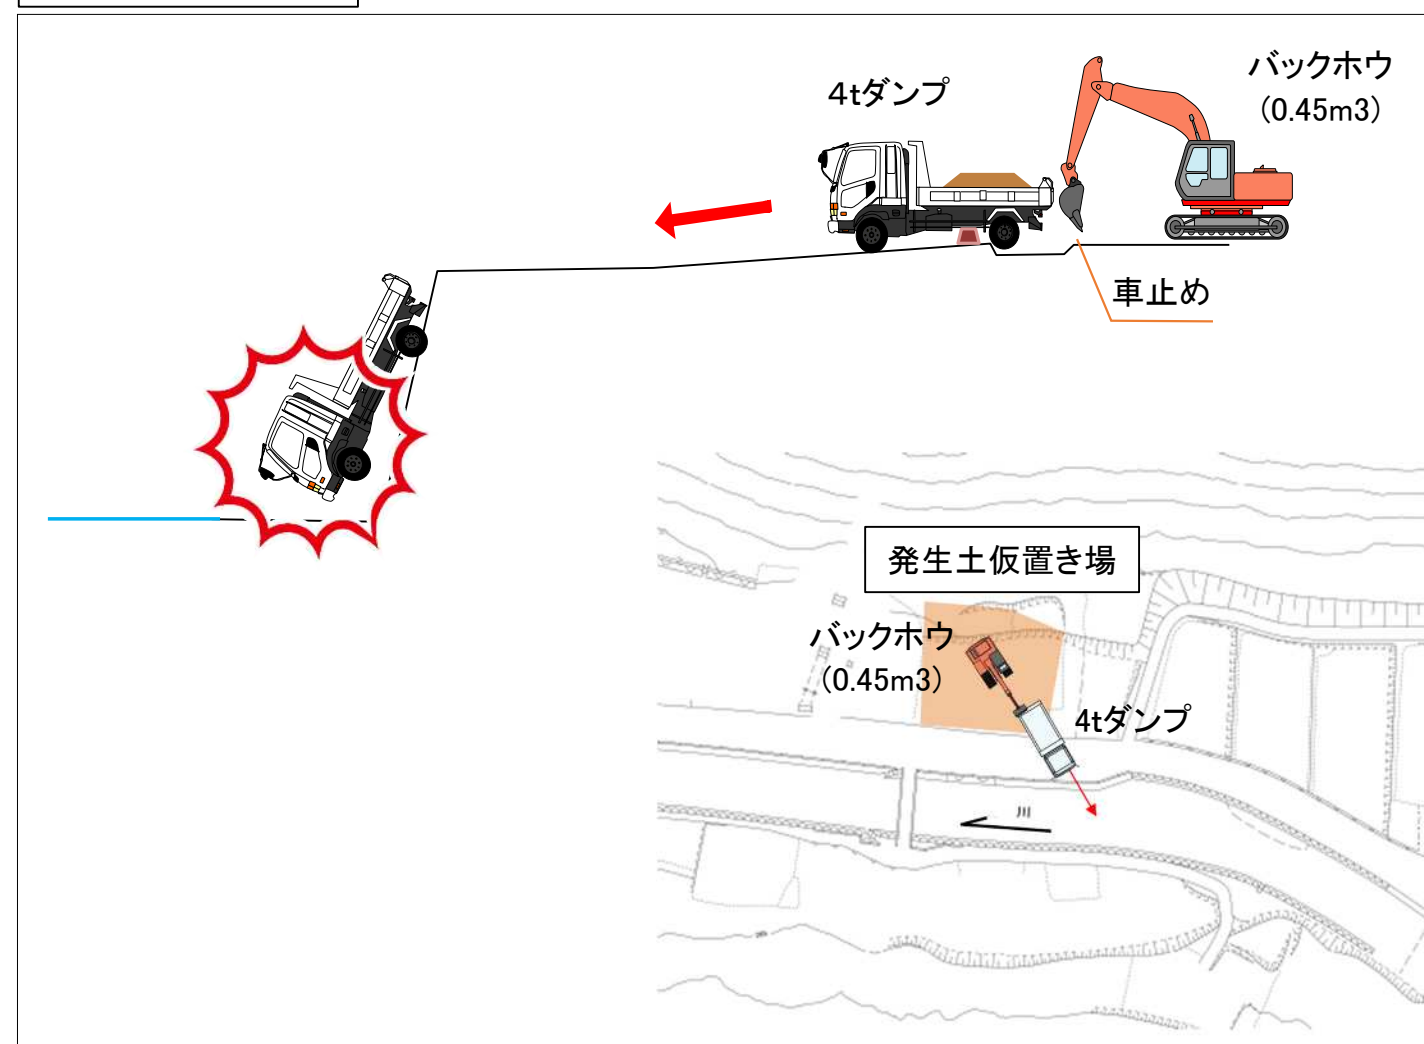
事故概要説明図

令和4年度 建設工事等事故事例集		事例No.03	事故発生日	令和4年4月20日	14時頃	天候	晴
事故種類	物損	事故発生形態(機械)	特殊車両等(バックホウ)	工事・作業の概要		ダム工事	
事故の内容	<p>〔事故概要〕 ●建設発生土仮置き場において、4tダンプが搬出のために後退していた際、排土用のくぼみ(深さ30cm)に後輪が脱輪したため、運転者自らバックホウにてダンプの車体を直接押し脱出を試みたところ、ダンプが車止め(高さ20cm)として使用していた石を乗り越え川に転落したものの。</p> <p>〔事実経過等〕 ●加害者はバックホウの用途外使用の認識はあったが、脱輪脱出を急ぎ、作業時にサイドブレーキ及び車止めを設置すれば大丈夫と軽視した。 ●新規入場者教育、KY活動は実施していた。</p>						
被害の程度(負傷、影響等)	【物損】 4tダンプ破損(廃車)						
主な事故要因	<ul style="list-style-type: none"> <li>●バックホウを用途外に使用した。</li> <li>●連絡困難箇所での緊急連絡ができずに1人作業となった。</li> </ul>						
具体的な再発防止対策	<ul style="list-style-type: none"> <li>●建設機械の用途外使用に関する指導、再周知を行う。</li> <li>●連絡困難箇所での緊急時連絡体制を確立する(トランシーバーの利用)</li> <li>●安全に考慮した計画書の見直しと、1人作業禁止の徹底する。</li> </ul>

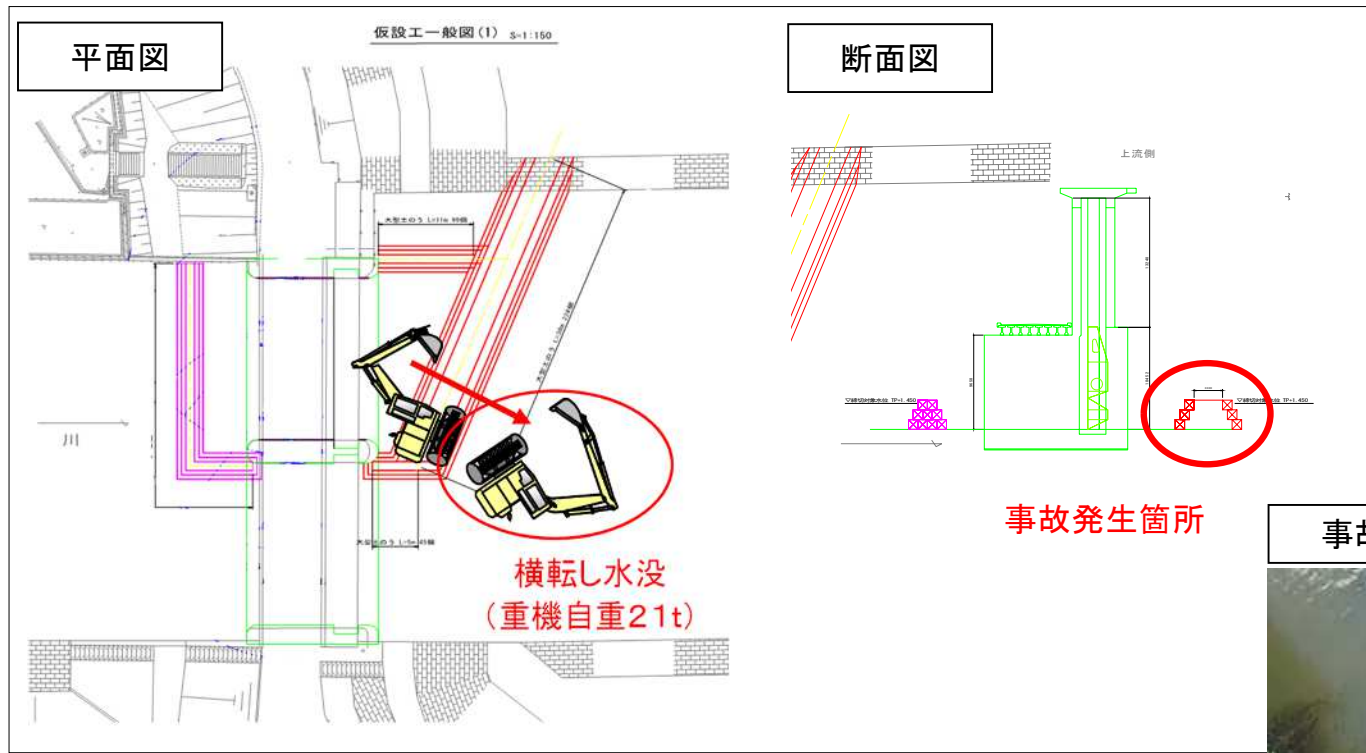
事故概要説明図

<small>重機による施設等 及び作業員との接触</small>
事故種類	物損	事故発生形態(機械)	特殊車両等(バックホウ)	工事・作業の概要	河川工事			
事故の内容	<p>[事故概要] ●水門ピア部の耐震補強工事に伴う仮締切堤の事前設置において、バックホウを用いて大型土のうを敷設していた際、仮締切河岸側のバックホウキャタピラーが沈み込み、河川内(水深約1.5m)に横転したものの。</p> <p>[事実経過等] ●KY活動は実施していた。</p>							
被害の程度 (負傷、影響等)	<p>【物損】 バックホウの水没(全損)</p> <p>【影響】 バックホウの運転機能不能障害、重機の水没により潤滑油が拡散したが、オイルフェンス、吸着マットにより補足を実施</p>							
主な事故要因	●不安定な施工箇所で行った。							
具体的な再発防止対策	<p>●作業関係者全員で当日の施工箇所の点検を行う。</p> <p>●仮締切堤完成後においても、吸い出し等の影響による強度低下などを確認する。</p>

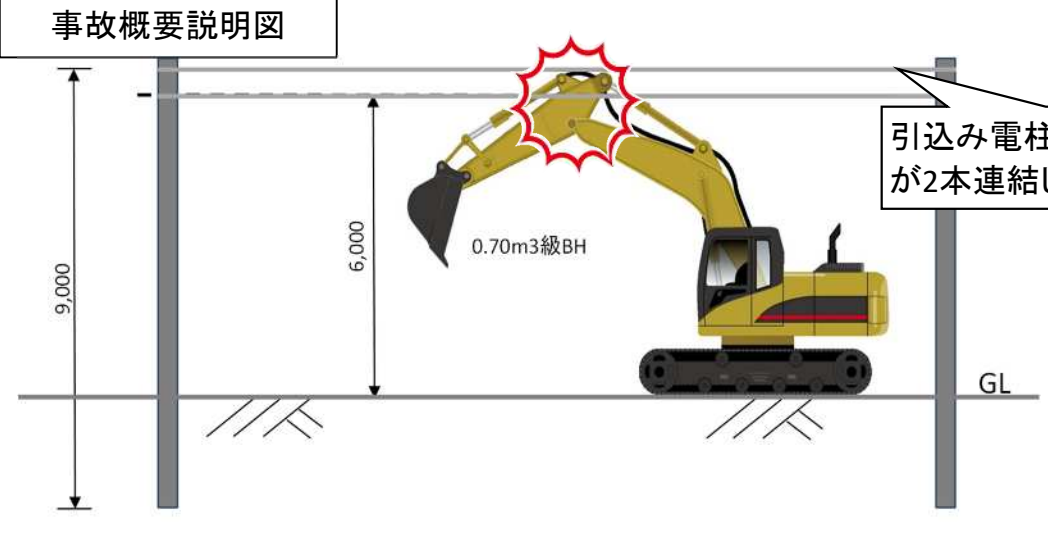
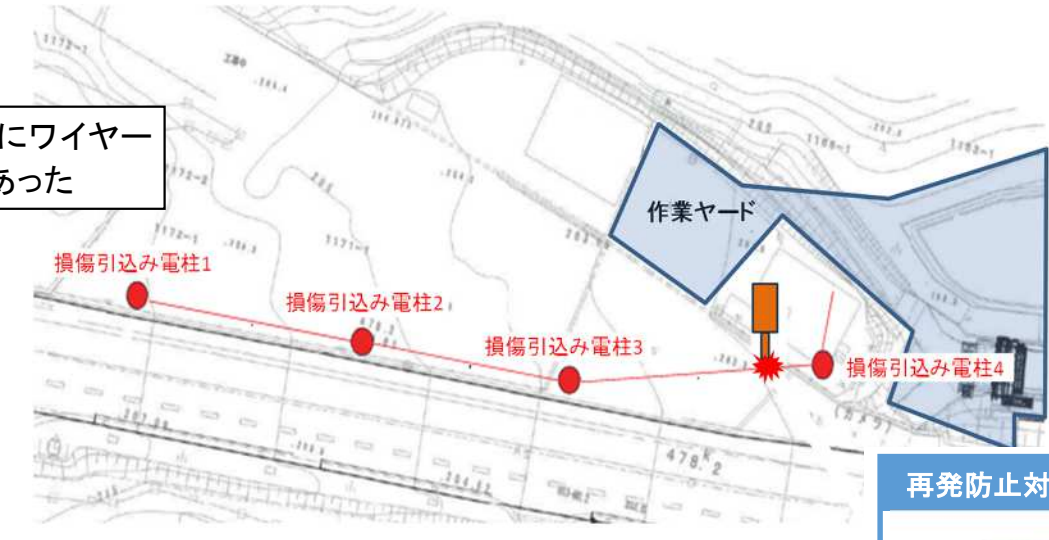
**事故概要説明図**

事故種類	管理施設損害	事故発生形態(機械)	特殊車両等(バックホウ)	工事・作業の概要	道路工事			
事故の内容	<p>〔事故概要〕 ●バックホウの向きを変えるため旋回したところ、引込み電柱のワイヤーに接触し、引込み電柱4本がワイヤー2本で繋がっていたため引っ張られて、電柱が傾き損傷したもの。</p> <p>〔事実経過等〕 ●引込み電柱は現在使用されておらず、旧基地内に存置されていたもの。 ●現地に三角旗やのぼり旗を設置していなかった。 ●安全教育(KY活動、安全日誌)を実施していた。</p>							
被害の程度(負傷、影響等)	【物損】 引込み電柱4本の傾き・損傷							
主な事故要因	●架空線(ワイヤー)に対する安全対策が不十分であった。							
具体的な再発防止対策	●現場内における架空線等の位置を明示し、再確認する。

引込み電柱4本にワイヤーが2本連結してあった

**再発防止対策** 現場内における架空線等の位置を明示し、再確認

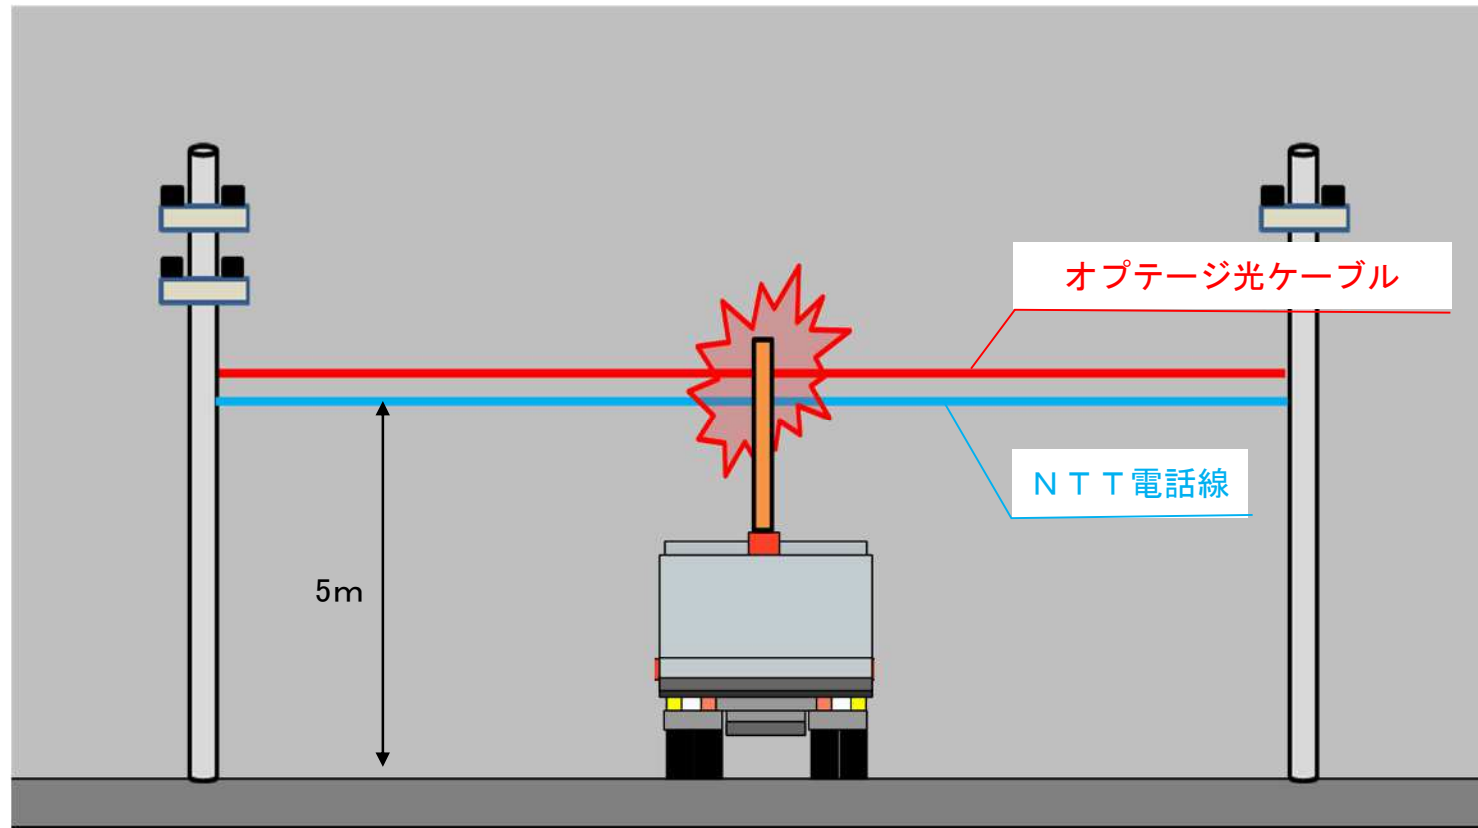
事故概要説明図

事故種類	第三者損害		事故発生形態(機械)	特殊車両等(クレーン)		工事・作業の概要	橋梁下部工事	
事故の内容	<p>[事故概要] ●クレーン積載トラックにて資材を運搬中、伸ばしたままのブームが道路上空の架空線に接触し、切断したものの。</p> <p>[事実経過等] ●伸ばしたブームをたたみ忘れ、走行した。</p>							
被害の程度 (負傷、影響等)	<p>【物損】 NTTケーブル、オプテージケーブルの切断、クレーン積載トラックのブーム破損</p> <p>【影響】 NTT電話線不通(復旧まで6時間)、オプテージ通信線不通(復旧まで13時間)</p>							
主な事故要因	<ul style="list-style-type: none"> <li>●ブームをたたみ忘れた。</li> <li>●作業手順において「積込は複数名で行う」こととなっていたが、1人で行った。</li> <li>●夜間作業において積込場所の照明が不足していた。</li> </ul>							
具体的な再発防止対策	<ul style="list-style-type: none"> <li>●積込完了時の確認を複数名で行う。</li> <li>●ブーム、アウトリガー警報装置付きの車両を使用する(格納忘れによる走行時の接触事故を未然に防止する)</li> <li>●積込場所(資材置き場)に照明設備を設置する。</li> </ul>

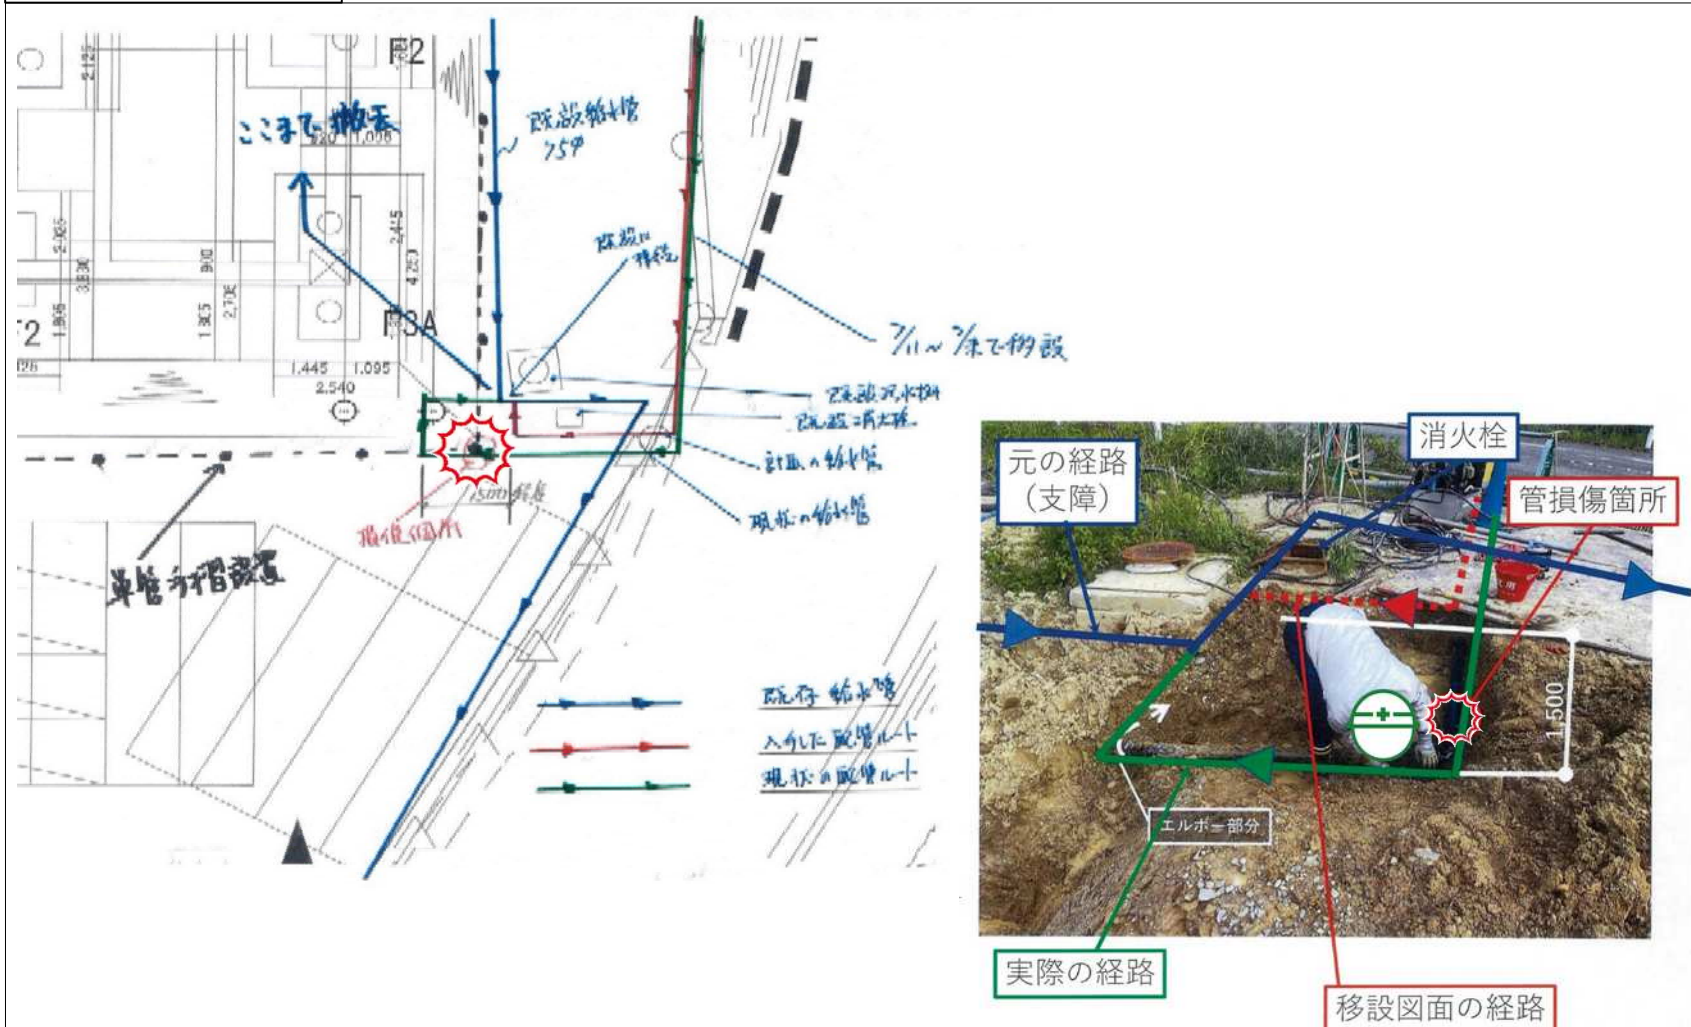
事故概要説明図

地下埋設管及びケーブル敷設に対する事故
事故種類	管理施設損害	事故発生形態(機械)	工具(その他)	工事・作業の概要		土木営繕工事		
事故の内容	[事故概要] 転落防止用手摺りの設置において、単管を打ち込む際に埋設給水管を破損したものの。 [事実経過等] <ul style="list-style-type: none"> <li>●埋設水道管の仮移設は他工事の業者が行い、本工事の元請業者が現地立会し仮移設の埋設場所を確認していた。</li> <li>●元請業者は、仮移設場所を把握しているにもかかわらず、仮移設場所の明示を他工事の業者に依頼せず、また、下請業者に埋設管の存在を情報提供せず、手摺りの設置を指示し、事故に至った。</li> </ul>							
被害の程度(負傷、影響等)	【物損】 埋設給水管の破損 【影響】 事務所で3時間30分断水							
主な事故要因	<ul style="list-style-type: none"> <li>●水道管の仮移設箇所について、現地への明示や埋設配管図の作成を行っていなかった。</li> <li>●下請業者に埋設管の存在を情報提供せず、手摺りの設置を指示した。</li> </ul>							
具体的な再発防止対策	<ul style="list-style-type: none"> <li>●全作業員に対し、事故事例の周知及び地下埋設物に対する注意喚起を行う。</li> <li>●仮移設場所の明示(杭の設置)を行う。</li> <li>●現地と整合した埋設配管図を作成・掲示し周知する。</li> </ul>

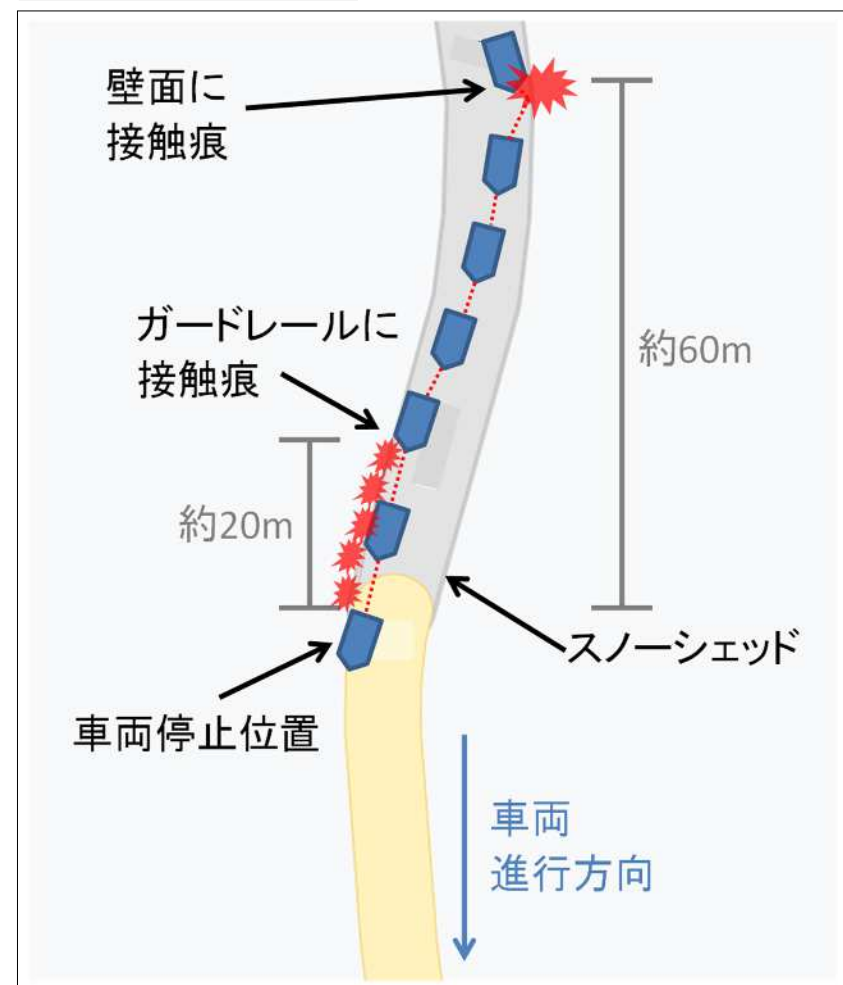
事故概要説明図

令和4年度 建設工事等事故事例集		事例No.09	事故発生日	令和5年2月1日	15時頃	天候	雪
事故種類	工事関係者	事故発生形態(機械)	車両(ダンプトラック)	工事・作業の概要	トンネル工事		
事故の内容	<p>〔事故概要〕 ●トンネルズリをダンプトラックで運搬し荷下ろしした後、現場に戻る途中にスノーシェッド(雪崩防止の覆道)内の壁に衝突し、駒止ブロックに乗り上げたもの。</p> <p>〔事実経過等〕 ●司法解剖の結果、出血性ショックであった(病気による死亡ではない) ●土砂を降ろした後のため、過積載ではない。また、車両の点検は適切に実施していた。 ●健康状況は、高血圧症、糖尿病、気管支喘息のため医師の指導の下、加療中であった。 ●ドライブレコーダーや目撃情報より現場事故地点8km手前より、ダンプがふらつき走行していたことから、身体に不調があった事が推測される。</p>						
被害の程度 (負傷、影響等)	<p>【人身】 ダンプトラック運転手死亡</p> <p>【物損】 スノーシェッド内の鋼製の柱材等</p>						
主な事故要因	<ul style="list-style-type: none"> <li>●大雪の関係により、前日から夜間の除雪作業に従事(自治体発注)しており、1日の最大拘束時間が16時間を越えていた。</li> <li>●依頼者による拘束時間及び運転時間の適切な管理がされていなかった。</li> <li>●勤務終了後、継続8時間以上の休息期間を確保していなかった。</li> </ul>						
具体的な 再発防止対策	<ul style="list-style-type: none"> <li>●関係者全員に対し、始業前の健康確認の徹底及び安全運転の徹底を指導する。</li> <li>●運転者の健康状態を多面的に把握するため、始業前の血圧測定を行う。</li> <li>●運搬ルート沿道の休憩可能箇所を周知する。</li> <li>●ダンプ運転手等労働者の連続勤務を含む勤務状況の確認を行う。</li> </ul>

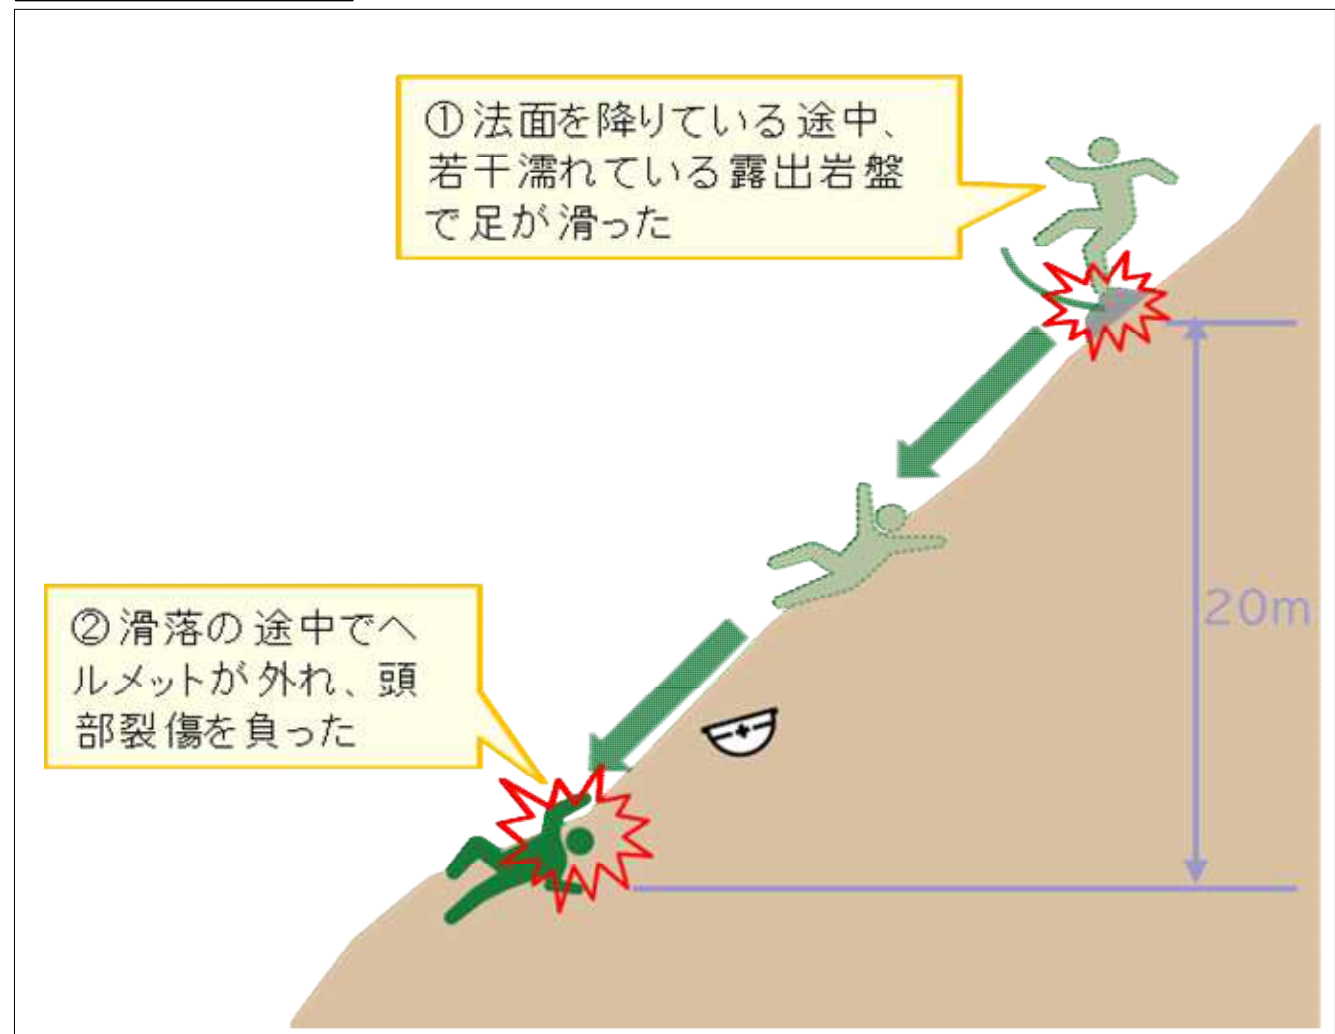
事故概要説明図

令和4年度 建設工事等事故事例集	事例No.12	事故発生日	令和4年11月4日	13時頃	天候	晴
事故種類	工事(業務)関係者	事故発生形態(機械)	機械以外	工事・作業の概要	測量業務	
事故の内容	<p>[事故概要] ●河川測量において法面中腹から足を滑らし約20m滑落したものの。</p> <p>[事実経過等] ●KY活動は実施していた。</p>					
被害の程度 (負傷、影響等)	【人身】 第1腰椎横突起骨折、頭部挫傷、左腕神経叢損傷疑 外傷性頸椎椎間板ヘルニア、第1腰椎横突起骨折 [約26日の休業加療]					
主な事故要因	●傾斜地における安全対策(補助ロープ等の使用)を実施していなかった。					
具体的な 再発防止対策	●昇降を伴う行動の際はハーネスを着用し、1名ずつ降下あるいは登るものとし、降下開始地点にはロープを支持する作業員2名を配置する。

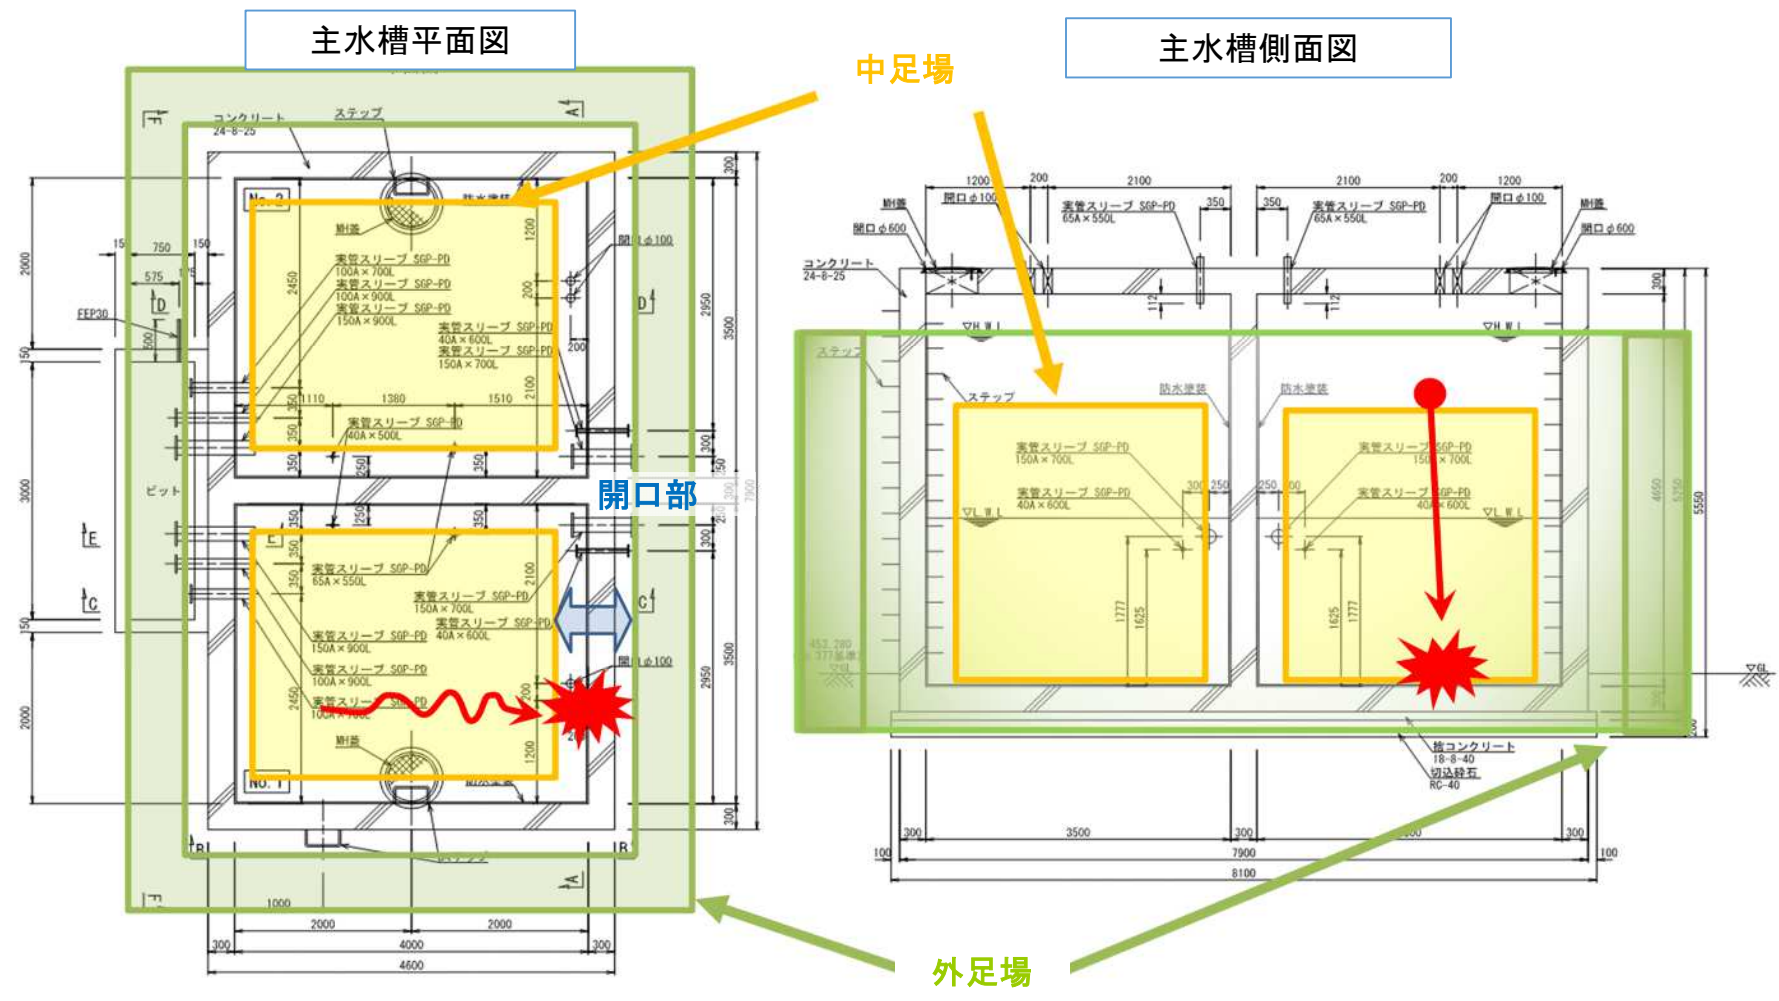
事故概要説明図

令和4年度 建設工事等事故事例集		事例No.13	事故発生日	令和4年9月27日	13時頃	天候	晴	高所作業箇所からの墜落事故
事故種類	工事関係者	事故発生形態(機械)	機械以外	工事・作業の概要	道路工事			
事故の内容	<p>〔事故概要〕 ●主水槽工の高所にて型枠組立作業している際に、中足場開口部より足を踏み外して転落したものの。</p> <p>〔事実経過等〕 ●要求性能墜落制止用器具(フルハーネス型)を装着していたが、移動するため一旦親綱からフックを外した後、再度取り付けずに作業を継続していた。</p>							
被害の程度(負傷、影響等)	【人身】 中心性頸髄液損傷、後頭部開放骨折 [2週間の安静加療、2ヶ月程度のリハビリ]							
主な事故要因	<ul style="list-style-type: none"> <li>●要求性能墜落制止用器具を使用しなかった(フックの未使用)</li> <li>●高さ2m以上の中足場について、手摺り、中さん、幅木等の設置の確認ができていなかった。</li> <li>●外足場から中足場への渡り通路を設けていなかった。</li> </ul>							
具体的な再発防止対策	<ul style="list-style-type: none"> <li>●主水槽の中足場開口部に親綱及び手摺り・幅木を設置して落下防止対策を強化する。</li> <li>●現場作業員に足場上からの落下防止に対する安全教育訓練を再教育する。</li> </ul>

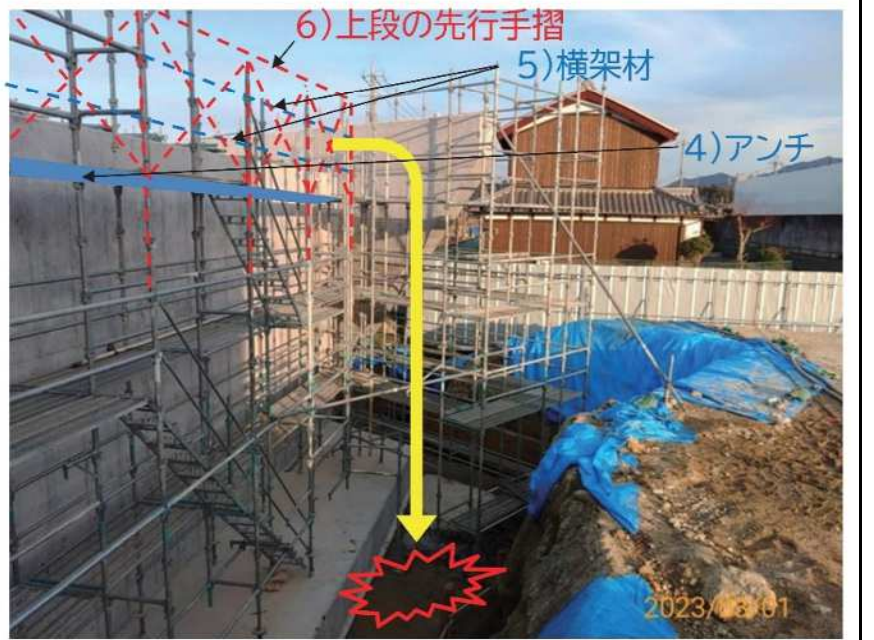
外部足場解体作業の手順書では、  
4)アンチ(足場板)を外す、5)横架材の解体の作業をして  
6)上段の先行手摺を外し、下段に盛り替える  
こととなっているが、  
現場では  
5)横架材の解体、6)上段の先行手摺を外し  
の作業を行い  
4)アンチ(足場板)はそのままの状態  
となっている。

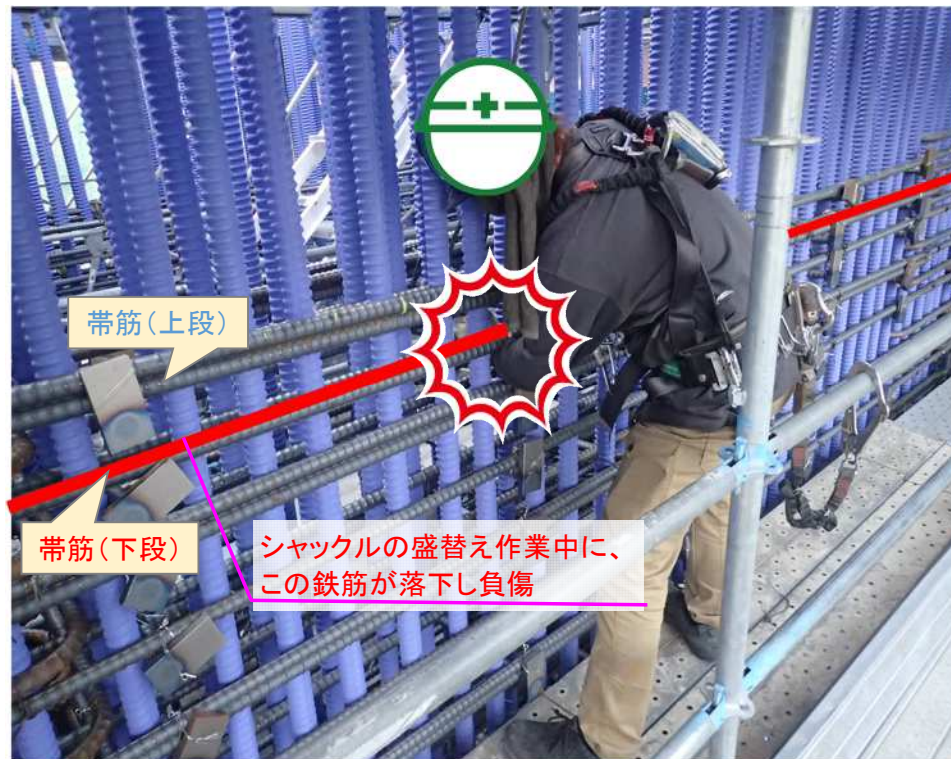
事故概要説明図

令和4年度 建設工事等事故事例集		事例No.15	事故発生日	令和5年3月8日	15時頃	天候	晴	資材・仮設材及び 工具の飛来落下 による事故
事故種類	工事関係者	事故発生形態(機械)	機械以外	工事・作業の概要		橋梁下部工事		
事故の内容	<p>〔事故概要〕 ● 躯体の帯筋を組立中、負傷者側の帯筋を固定(仮止め)していた番線が切れ、負傷者側の帯筋が約70cm落下し、負傷者の左腕に当たったもの。</p> <p>〔事実経過等〕 ● 仮止めしていた帯筋がしっかり固定されていなかった。 ● 作業手順書に「固定を1箇所ずつ確認する」と記載し、安全教育において2次下請け作業員に作業手順を説明していたが、作業員が1箇所ずつの確認を怠ってしまった。</p>							
被害の程度 (負傷、影響等)	【人身】 左橈骨骨幹部骨折、左尺骨骨幹部骨折 [約2ヶ月の加療]							
主な事故要因	● 帯筋がしっかり固定されていなかった。							
具体的な 再発防止対策	● 元請、下請け職長の確認を受け、全ての確認を受けないと次工程の作業を行わない。 ● 仮固定の確認方法を記載したチェックリストを作成し、作業手順書に追加する。
