死亡事故が発生しました

管内の請負工事において、鉄板が倒れて胸に当たり、作業員の方が死亡するという事故が発生しました。再度作業現場における安全確保、作業手順の確認などを行い、事故防止に十分注意して下さい。

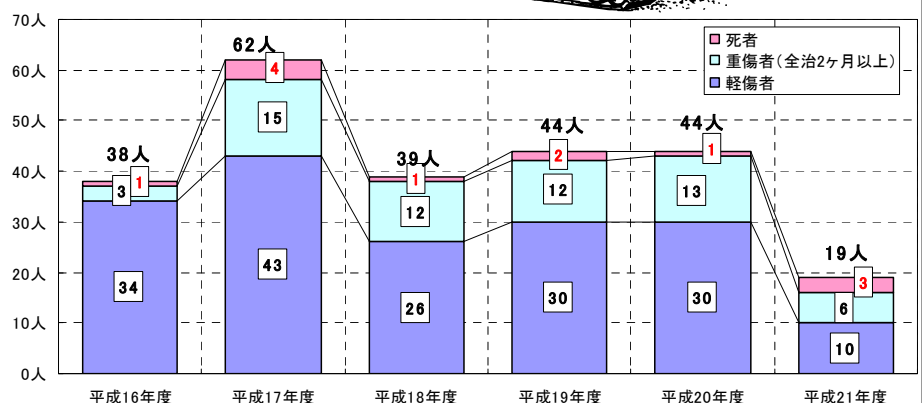
平成21年度上半期事故発生状況（速報値）

※上半期において、死亡事故で3名の方が亡くなっています。

右図（9月30日速報値）参照。

例年を上回る最悪のペースで死亡事故が発生しています。

下半期は事故件数及び被災者数が減少するよう、今一度作業手順の再確認・見直しを行ってください。

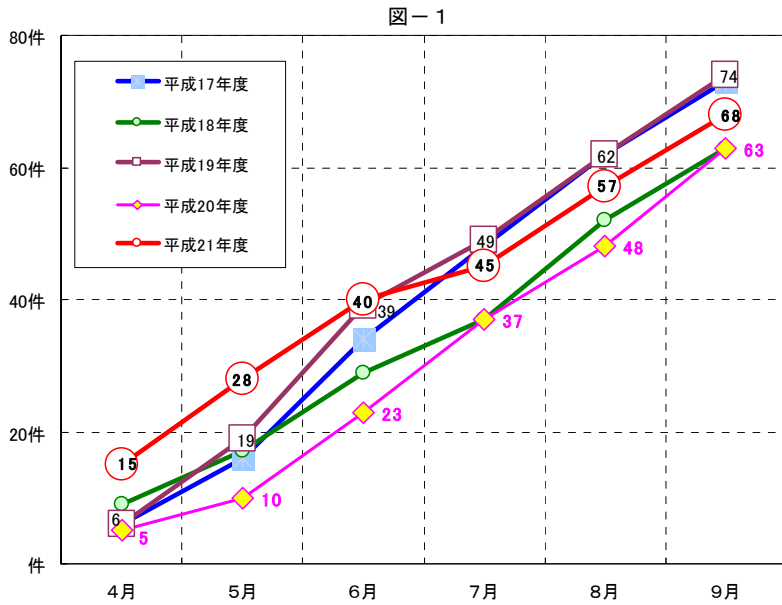
- ・ 図-1のグラフは、平成17年度から平成21年度における上半期の管内事故発生累計件数を示したものです。平成21年度は9月30日現在で**68件**となっています。
- ・ 今年度（平成21年度）は、例年に比べて**年度当初に15件**と事故が多数発生しています。
- ・ 昨年度と比べ、5件増加という状況になっています。
- ・ また累計件数についても、例年と変わらない上昇曲線を示しています。

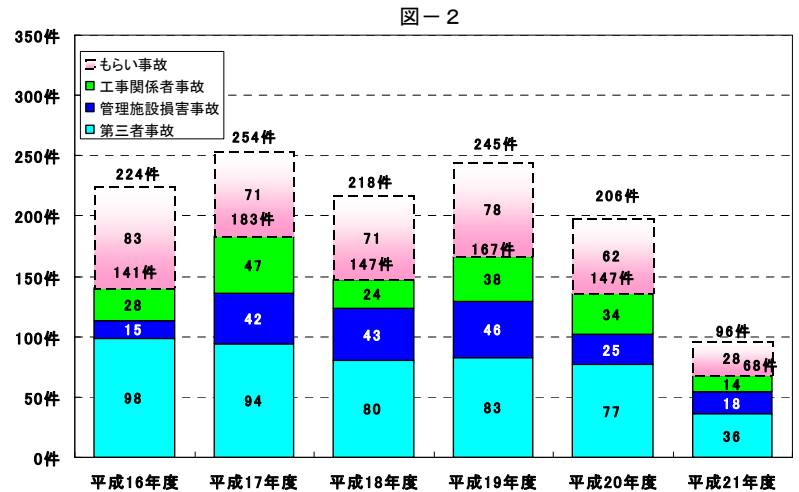
- ・ 図-2は事故種類発生件数の経年比較を示したものです。
- ・ **管理施設損害事故**は20年度に25件と減少しましたが、今年度は上半期で**18件**発生しています。
- ・ 工事関係者事故及び第三者事故については、ほぼ横ばいで推移しています。
- ・ 総発生件数（もらい事故を含まない）はおよそ150件前後で推移しています。
- ・ また、もらい事故については減少傾向が見られます。

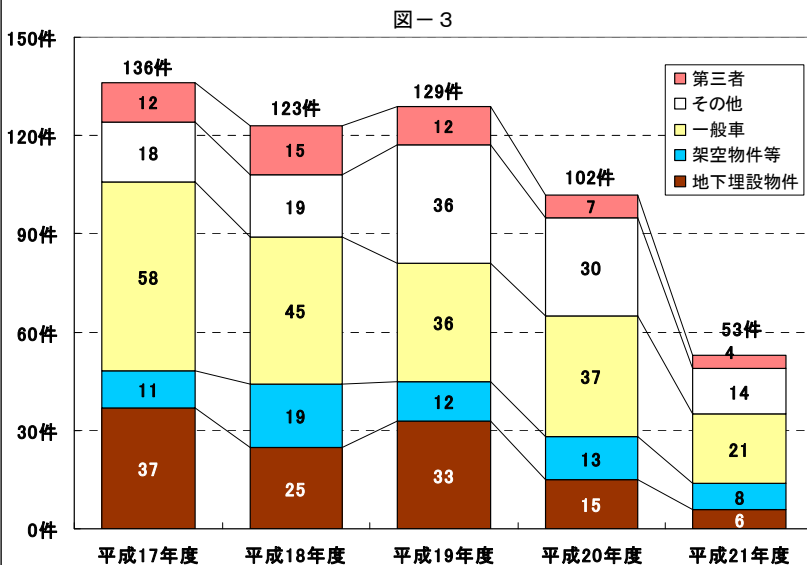
- ・ 図-3は公衆災害発生件数の経年変化を示したものです。
- ・ 9月30日現在で53件発生しており、架空物件及び地下埋設物件に係る事故割合はどちらも1割を超えています。特に、架空物件事故はほぼ横ばいですので、架空線等に対する注意は今後も必要です。
- ・ 地下埋設物件についての事故は減少傾向がみられますので、下半期においても施工の際は、事前の調査、打合せをしっかりと行って下さい。
