## 標識車に一般車両が衝突（もらい事故）

## 原付バイクがポットホールにはまる

# 測量業務のボーリング調査中に埋設管を破損

# 平成21年度事故件数（2月末速報値）

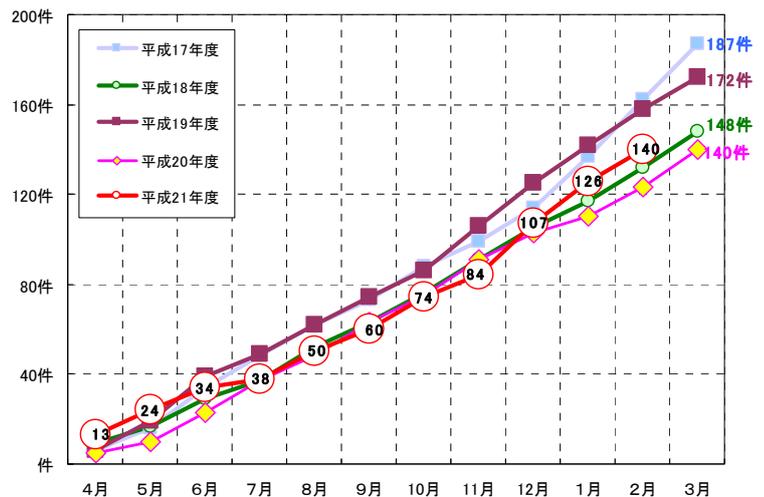
- ・右のグラフは平成17年から平成21年度の事故発生件数（累計）を示している。（もらい事故を含まず、平成22年2月末現在の速報値）
- ・2月末現在で140件（もらい事故を含めると214件）発生している。
- ・昨年度と比較すると、事故件数が増加している。
- ・また、平成21年度は12月、1月に事故が多数発生している。
- ・死亡事故も4件（4人）発生している。
