梅雨明けの猛暑により、管内で「熱中症事故」が5件発生！！

架空線の損傷事故には十分に注意してください！！

もらい事故が多発しています！！

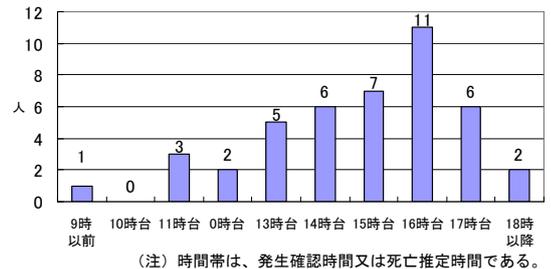
全国の労働災害 熱中症による時間帯別死亡災害発生数(過去3年間)

- ・熱中症による死亡者を時間帯別に見ると以下のとおりです。
(平成19年～平成21年 厚労省通知より)
- ・午後3時台から午後4時台に多発し、全体の約4割が発生しています。
- ・平成21年度については、8名の方が亡くなっています。
- ・上記8名について、全員が定期的な水分・塩分を摂取していませんでした。
また、7名についてはWBGT値の測定を行っていませんでした。
