建設工事事故防止のための安全対策強化の支援について

「類型別事故事例集」

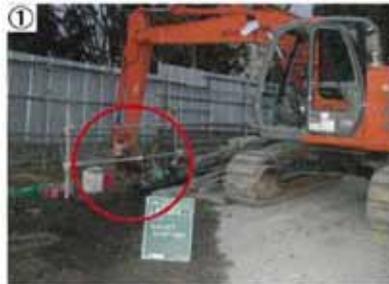
現場状況写真

被災者 / 被災程度 : 公園管理用引込み水道管(内径50mm) 破損 (公園内4時間断水)
(物損程度 / 影響)

事故概要 : 排水工において、公園復旧工事に伴う集水樹を設置するために、バックホウ(0.45m³)を使用し手元作業員兼監視員(1次)を配置して掘削作業を行っていた。発注者側から提供された埋設図面から1箇所だけ試掘を行い、その結果が埋設図面通りだったので、施工箇所に水道管がないと判断し、そのまま掘削作業を行い埋設されていた水道管(内径50mm)を破損させた。

改善対策 : ●現場周辺の状況確認を確実に行うように教育・指導する。
●地下埋設物管理者との事前調査・現地立会等は万全を図る。
●オペレーター・見張員の再教育・作業状況に応じた作業計画書作成及び周知徹底の作業開始

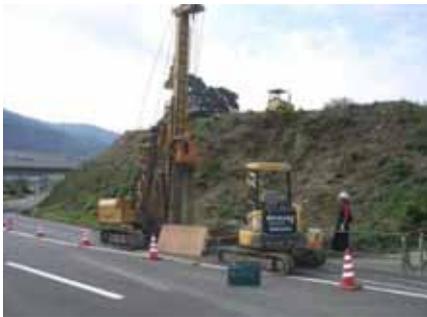
現場状況写真

事故概要 : ダウンザホールハンマーによる削孔中、誤って町道に埋設(H≒1.2m)されていた水道管φ400を破損(ヒビ)した。受注者は、道路管理者から口頭で「反対車線に光ケーブルはあるが、他の埋設物件はなかったはず」と聞いていたが、書面での確認及び予想される埋設物管理者との協議を怠ったことから水道管の存在を把握できなかった。

改善対策 : 道路管理者及び予想される埋設物の管理者との書面による確認を徹底する

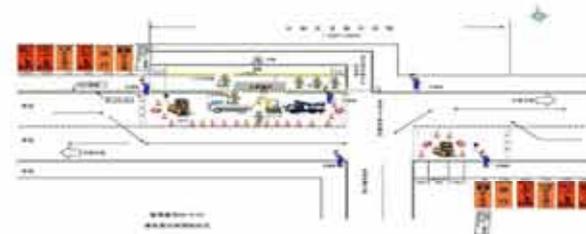
事故発生状況概要図①

事 故 概 要 : 下請け会社従業員のバックホウ(0.2m³)オペレーターが掘削作業をしているとき、深さ500mmまで掘削したところ、IRNの埋設配管 (FEP50Φ) をバケットでひっかけ、ケーブルに圧力が掛り、ケーブル外装下部に凹みができ、ケーブル外装上部を裂傷させた。

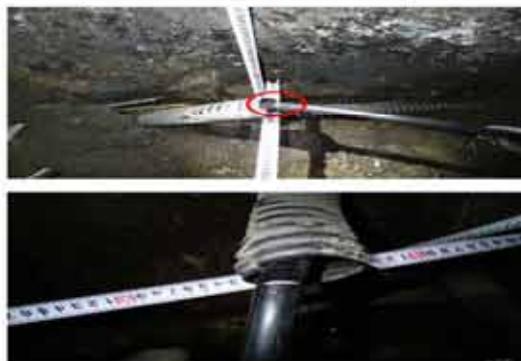
事故状況写真①

事 故 型 式 : 作業コード2 - 事故の要因7
事 故 発 生 日 時 : 平成25年12月6日
事 故 発 生 都 道 府 県 : 滋賀県
被 災 者 / 被 災 程 度 : 道路管理施設 (IRN管路φ50) 損傷 影響無し
(物 損 程 度 / 影 響)

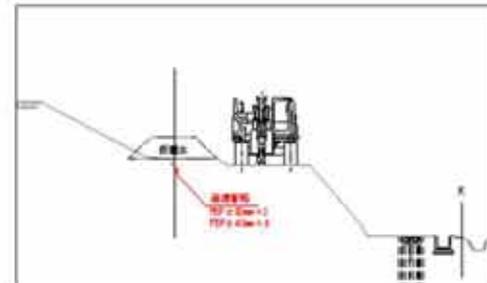
事故発生状況概要図①

事 故 概 要 : 堤防小段部において、仮置きした土砂をバックホウ(0.25m³)にて掘削しようとしたところ、埋設されていた通信管路のFEP管に損傷を与えた。事故発生場所については、試験掘削により埋設位置及び深さは分かっており、5~10m毎にポール(紅白)と鉄ピンにて明示していたが、その場所も盛土を施工する箇所であったため土砂を仮置きしていた。資材等の仮置きヤードを整備するために、その仮置き土砂を掘削したところ、土被り15cm~40cmの通信管路に損傷を与えた。

事 故 原 因 等 : ①埋設管の位置が明示された上に土砂を仮置きし、それを掘削した際に事故が起きた。
改 善 対 策 : ●埋設管の明示に合わせて種類・位置等の情報を明示する。
●作業員に埋設管の種類・位置等の情報を詳細に伝達する
●今後は埋設管直上に土砂を仮置きしない

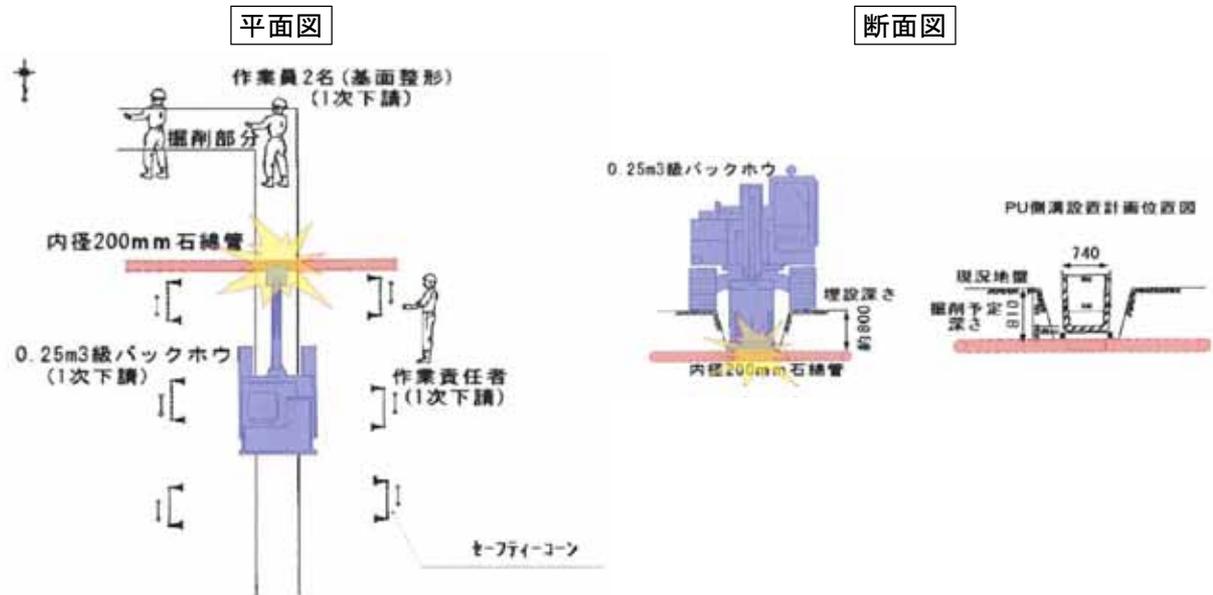
事故概要説明図

事故概要 : PU側溝設置作業において、1次下請のバックホウ(0.25m3級)が側溝設置のために現地盤を掘削していた。本作業は自専道事業用地において、埋蔵文化財調査に支障となる既設水路切り替えの作業を急遽指示された為、事前に埋設物件の把握をせずに作業し、農業用水管内径200mmを破損した。

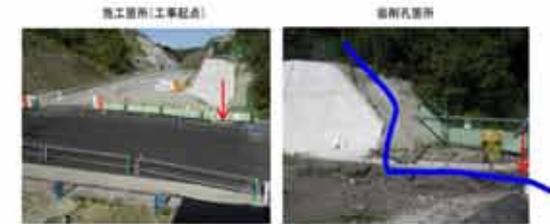
事故状況写真

事故型式 : 作業コード2 - 事故の要因10, 11
 事故発生日時 : 平成25年9月10日
 事故発生都道府県 : 和歌山県
 被災者 / 被災程度 : 水道管破損
 (物損程度 / 影響) (団地給水タンクへの配管のため断水なし)

事故概要 : 芳養団地交差点付近で岩部へガードレール支柱を打込むため、岩を先行削孔中に誤って水道管を破損した。
 先行削孔深さ1500mmを削孔中、深さ1450mm付近で破損した。

事故原因等 : ① 占用企業者に埋設物の確認をしていなかった
 改善対策 : ● 試掘及び占用企業者との立会の徹底

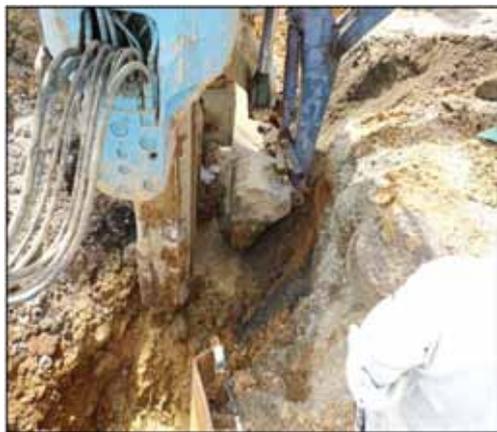
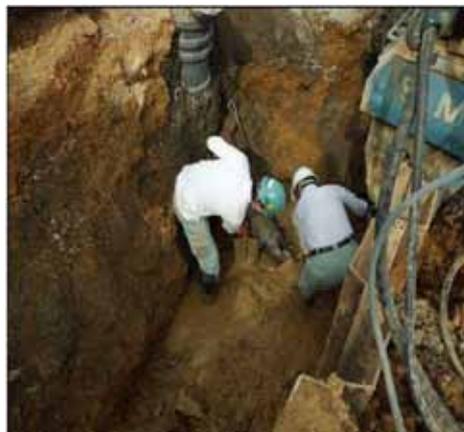
事故状況写真①

被災者 / 被災程度 : 水道管(バルブ)損傷
(物損程度 / 影響)(影響なし)

改善対策 : ●埋設物の露出・明示を行う
●社内的な安全教育の実施を行う

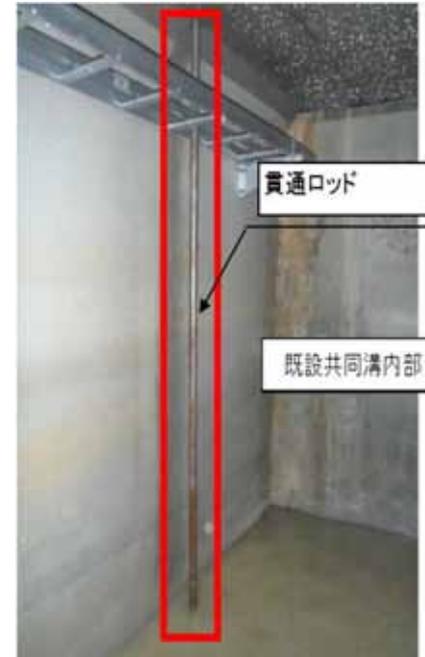
既設共同溝内部

事 故 概 要 : 本工事は、前回施工の既設開削共同溝と発進立坑の間に新設開削共同溝を施工するものである。
新設開削共同溝工事を施工するに当たり、既設鋼矢板に欠損部(隙間)があった。止水のため薬液注入工を行ったが、削孔長が管理表と削孔ロッド(φ40.5mm)が躯体内部を貫通していた。

改 善 対 策 : ●削孔確認書を作成し、現地立会いで指示・確認を行う
●注入管理表の掲示・埋設物のマーキング表示など「見える化」を実施する

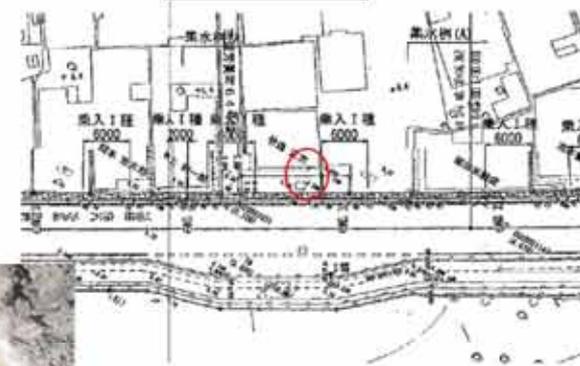
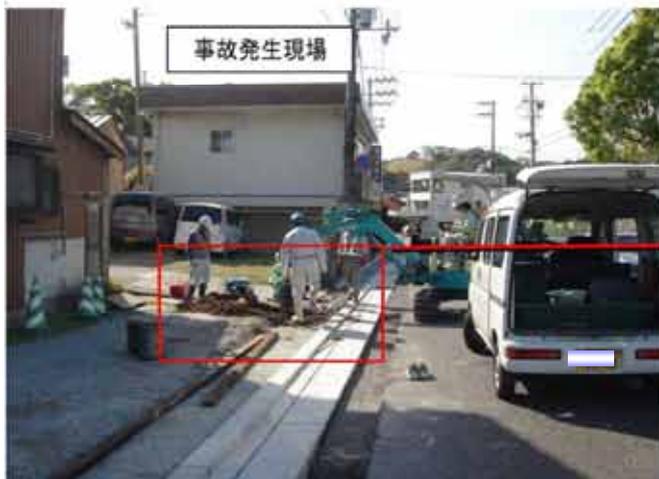
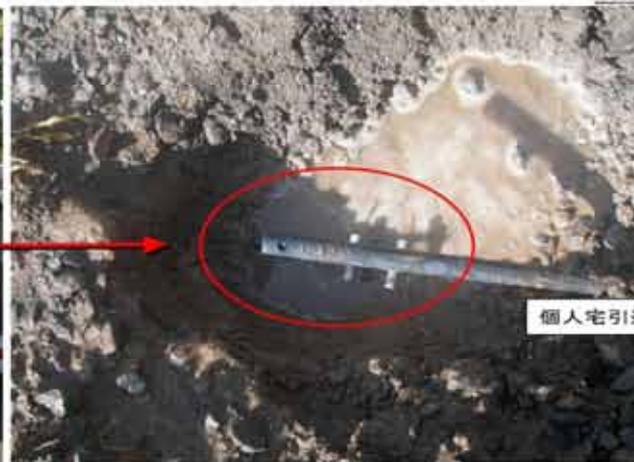
事故概要説明図

事 故 概 要 : 請負者が歩道整備工事において、舗装用型枠固定用鉄筋の設置中に水道管を破損。漏水が発生。

個人宅引き込み水道管φ13破損

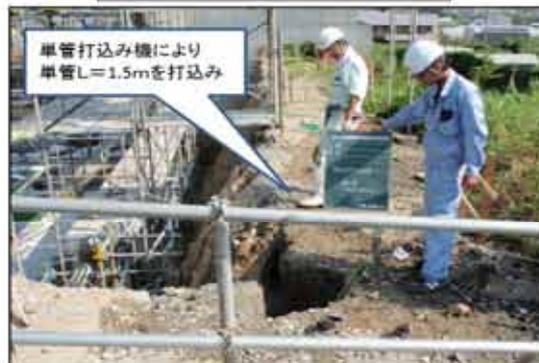
事故状況写真

事故概要 : ボックス外周足場の倒れ止めを設置の為、単管打込み機で単管(L=1.5m)の打込み作業を行っていた。作業中、地盤が緩く効きが悪いと判断した作業員が、埋設管の存在を失念し、誤って深く打込み上水管を破損させた。

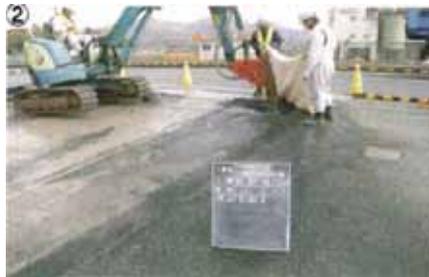
事故状況写真

事故概要 : 環境改善工事の試掘作業(道路部の空洞を探す)において、道路占用申請図面の確認を行い、かつ占有者(NTT)への立会要請を行い作業段取りを準備していたが、事故当日予定時刻に占有者が立会に来なかった。その為立会者なしで図面読み取り位置から2m離れた位置での試掘作業(コンクリート構造物取壊し)であったため、作業を開始したところ、コンクリート内にNTT管路が埋設されており、破損した。

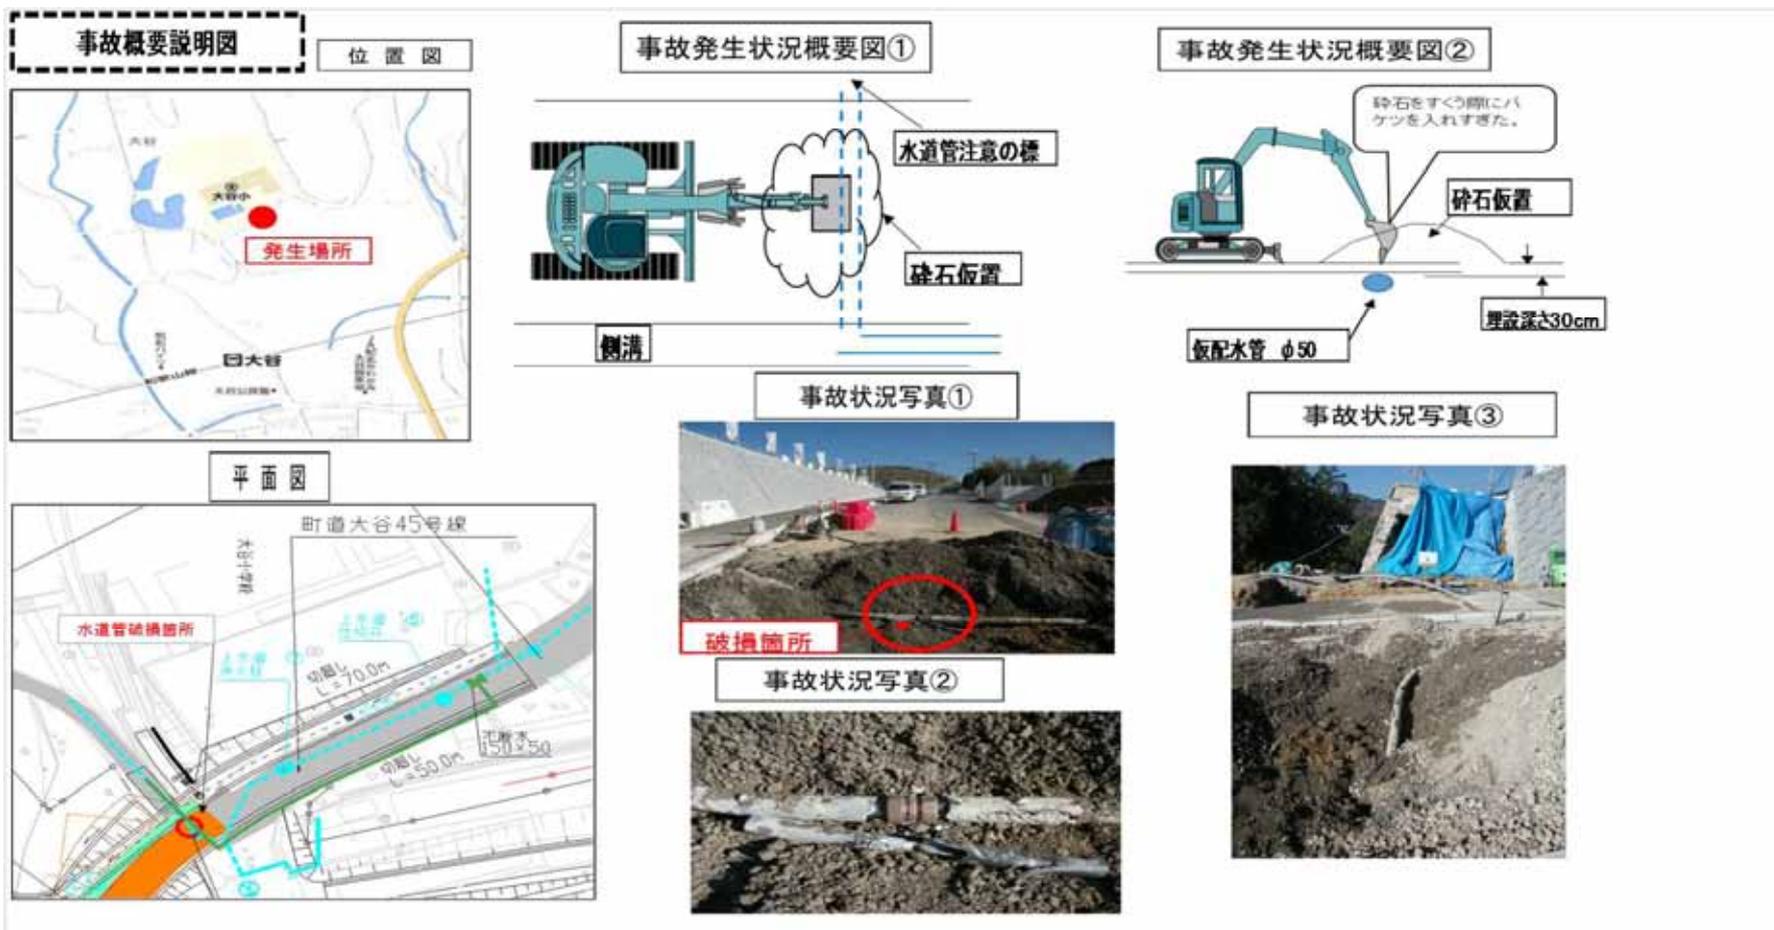
事故概要 : 二次下請会社の重機運転手が仮置きしてある路盤時材を積み込みしてるところ、その下部に埋設してある仮設の切廻し水道をバックホウで引っかけ裂傷させた。

改善対策 : ●仮設埋設物件が無い箇所では仮置き場を設定

●全作業員を対象に安全衛生に関する再教育

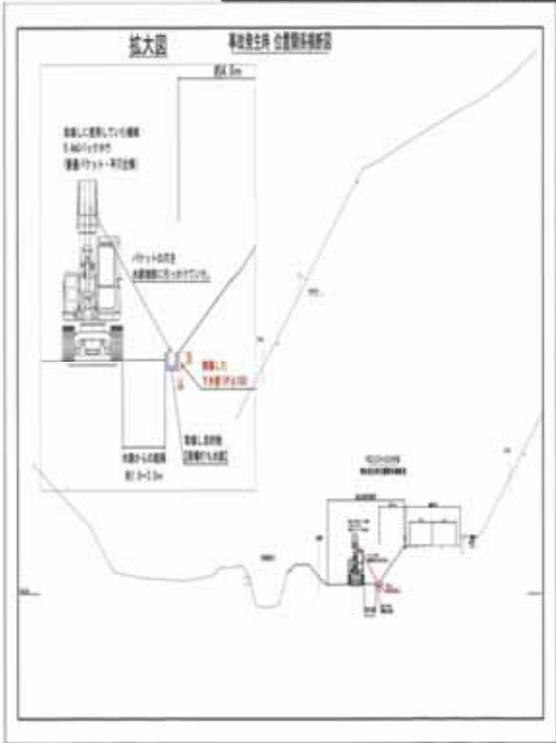
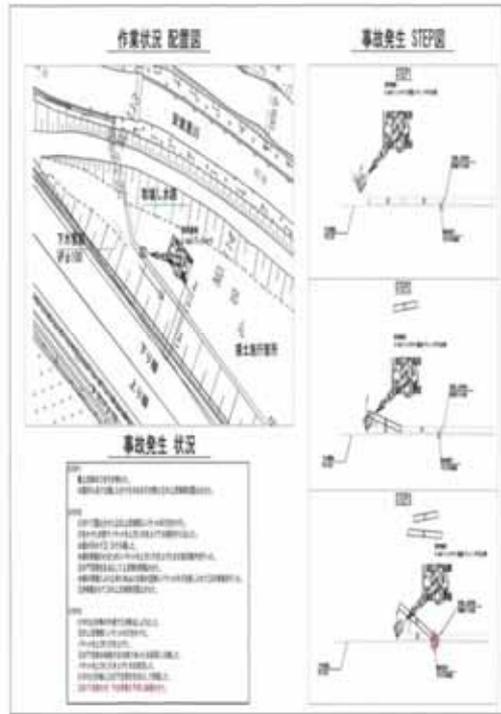
事故状況説明図

事故概要 : 法面防災工事で、盛土予定箇所にある、現道法尻にある現場打側溝をバックホウ(0.3m³)で撤去中、側溝に平行して深さ30cmに埋設されている下水管(VPφ100圧送管)に、撤去した殻を取り除く際に殻が下水管のジョイント部に当たり破損。

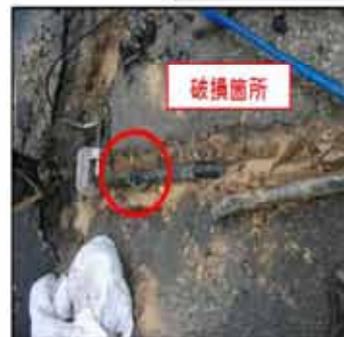
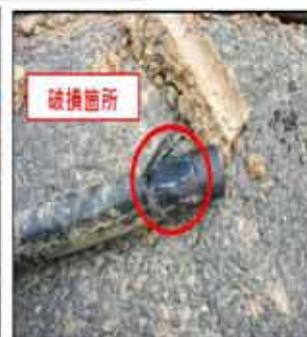
事故状況写真①

事故概要 : 元請会社の重機運転手が既設舗装版の撤去作業を行おうとしていたところ、仮設の切廻し水道をバックホウで引っ掛け裂傷させた。

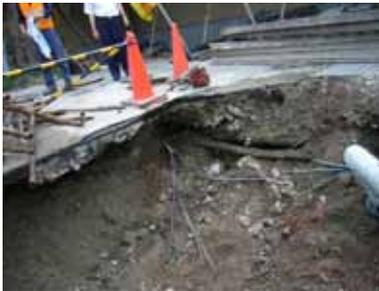
被害状況写真

被 災 者 / 被 災 程 度 : 税務署既存庁舎への配管5本損傷

(物 損 程 度 / 影 響) ①1階電源(照明、コンセント等)、②2階階電源(照明、コンセント等)、③火災受信盤電源、
④(キュービクル)高圧警報回路、⑤(冷温水用)制御盤損傷

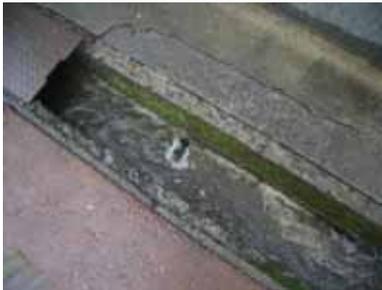
被害状況写真

被災者 / 被災程度 : 上水道管(VPφ75mm)損傷
(物損程度 / 影響)(民家14世帯に約30分間の断水発生)

事故概要 : 歩道民地側の道路側溝の補修のため、作業員が人力ブレーカーにて側溝インバートを取壊しかけたところ、インバート下面に10cm程度の空洞があり、インバートが割れた勢いで空洞部に敷設されていた上水道管(VPφ75mm)を損傷させた。受注者は、事前に隣接住民から引込管の位置は確認していたが、道路管理者及び水道管理者への事前確認を怠っていたことから、上水道管の存在を把握していなかった。

事故原因等 : 占用台帳及び水道管理者への協議等、埋設管についての事前調査を怠った
改善対策 : 構造物取り壊し、掘削作業において、事前調査・立会を徹底する。

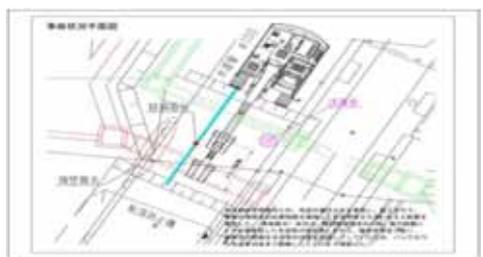
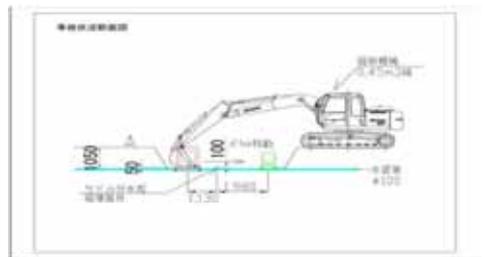
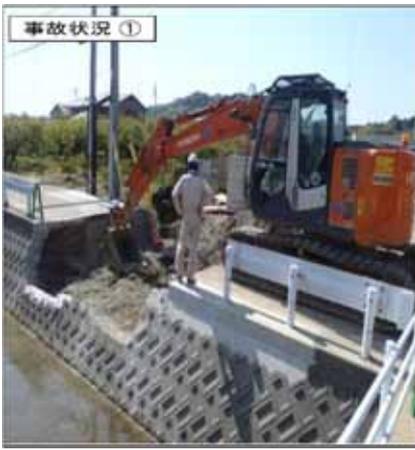
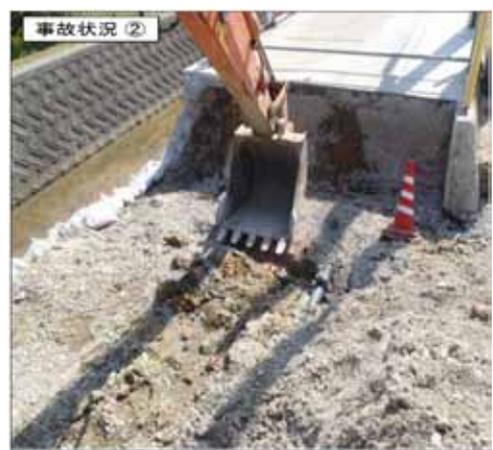
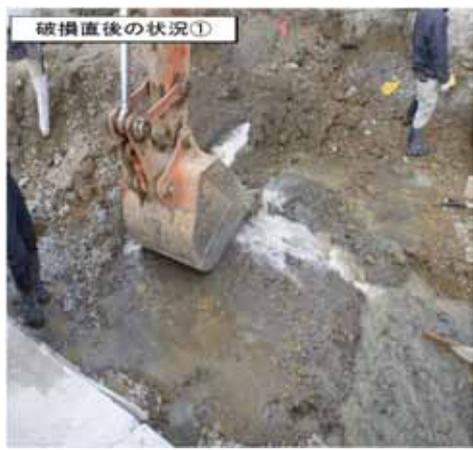
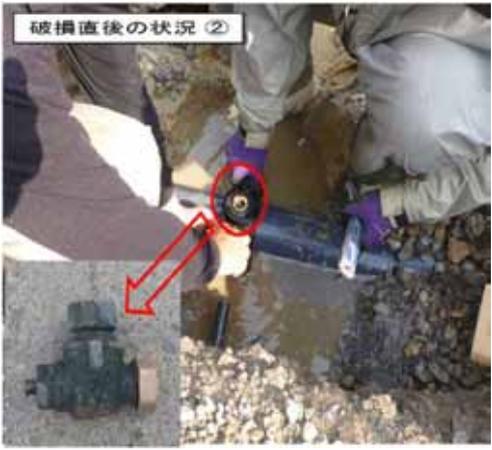
事故概要説明図

被災者 / 被災程度 : 水道管φ100(分水栓)破損

事故概要 : 市道横断管敷設のため床堀作業中、バックホウが水道分水栓を引っかけ破損し、漏水が発生。復旧にあたり、水道本管を断水する必要があり、近隣5世帯に45分の断水が発生した。

●埋設管近接箇所は人力堀削とする

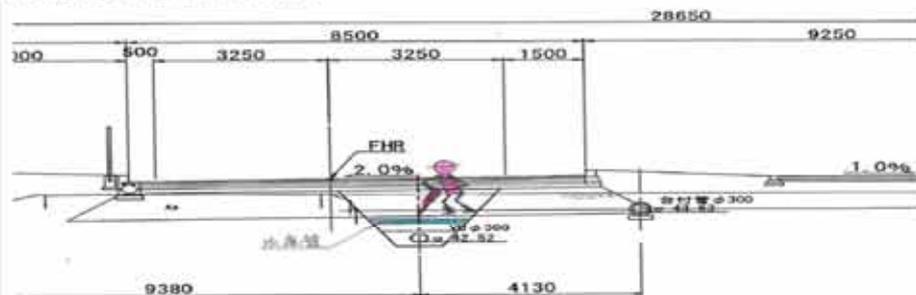
事故概要説明図

被 災 者 / 被 災 程 度 : 水道管φ300損傷
(物 損 程 度 / 影 響)

水道管理者(三宅町)より受領した水道の図面の確認不足により、掘削中に水道管を破損、漏水した。

改 善 対 策 : ●埋設物調査の見直し、管理者に漏れ落ちがないか再確認をおこなう。必要な場所は、試掘確認をおこなう

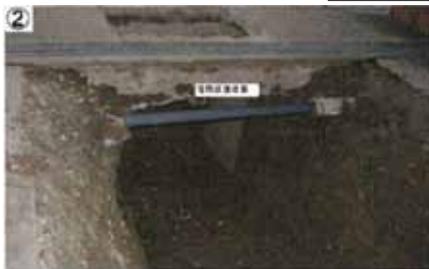
復旧後

事 故 概 要 : 受電設備改修工事において、新電気室への配線ルート構築のため、事務所敷地内にある駐車場をバックホウ(3次)で掘削していたところ、事前調査で埋設管があるのは把握しており、事前に作業員にも口頭で伝えていたが、当日作業前には現場注意喚起も行っておらず、手堀の指示も行っていなかった為、既設埋設管(雨水配水管)内径120mmを長さ1800mm破損した。

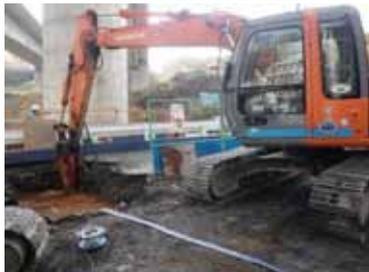
被害状況写真

被 災 者 / 被 災 程 度 : 第三者: 水道管(ダクタイル鋳鉄管φ100mm)損傷

事 故 概 要 : 調整池に流入する道路横断管を敷設するための掘削作業において、掘削箇所が岩盤だったためブレイカー(バックホウ0.45m3級)を使用していたところ、誤って水道管(ダクタイル鋳鉄管φ100)を破損させ、28世帯が断水した。
受注者は、水道管理者との事前協議(H24.3月)において、「施工を12月で予定しており、切り回しが必要で試掘の有無は？」を協議したところ、「12月までに移設する予定、したがって今は試掘不要」との結果であったが、当該作業着手に際して水道管理者との協議・立会、試掘を怠り、看板等注意喚起もなかった。

・支障物周辺における慎重な作業を徹底する

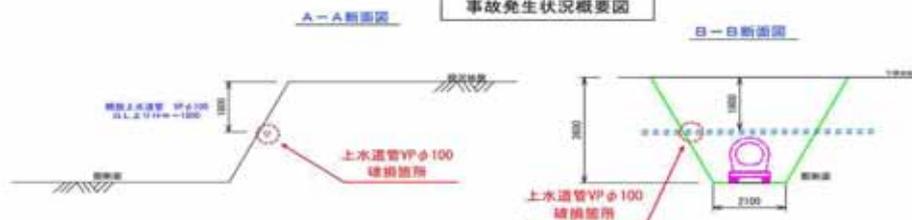
事故発生状況概要図

被 災 者 / 被 災 程 度 : 水道管VP100破損

重機オペレーターは、隣接する埋設水道管に注意しながら、管渠工の床堀作業を終えた。その後、掘削法面を整えるためバケットで法面を押ししたところ、地中に埋設されていた水道管を圧迫し破損した。

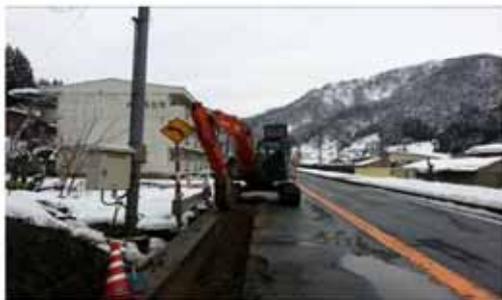
事故状況写真②

事故原因等 : ①埋設物件の事前調査が不十分
改善対策 :

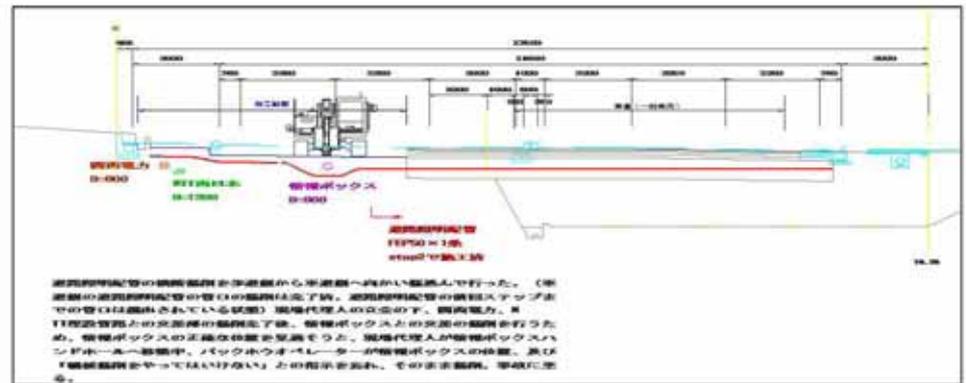
事故発生状況概要図

事故型式 : 作業コード27 - 事故の要因7
 事故発生日時 : 平成25年10月18日
 事故発生都道府県 : 和歌山県
 被災者 / 被災程度 : 情報BOX(さや管)損傷
 (物損程度 / 影響)

事故概要 : 道路改良工事で、道路照明設備の地中配管において、既設情報ボックス管路との交差に際し、深さ1.0m~1.5mへの掘削作業中、情報ボックスの位置及び情報ボックスの前後1mは掘削しないように現場代理人からバックホウオペレーターに指示していた(情報ボックスの位置は、スプレーで明示)が、バックホウオペレーターが指示された内容を忘れて掘削を行い、情報ボックスを破損させた。

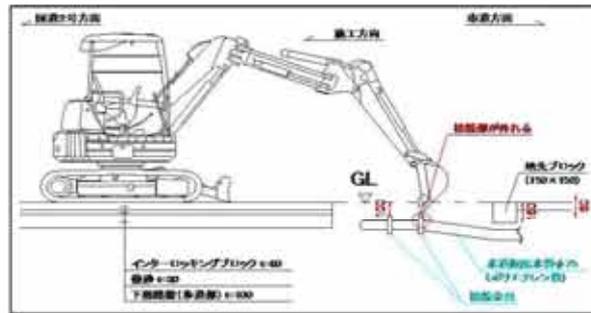
事故発生状況概要図①

事故型式 : 作業コード27 - 事故の要因7
 事故発生日時 : 平成26年1月10日
 事故発生都道府県 : 兵庫県
 被災者 / 被災程度 : 水道管φ100ジョイント破損
 (物損程度 / 影響) 断水7軒 10分間

事故概要 : 国道2号灘区下河原交差点付近の下り線歩道部において、信号管路引き込みの掘削のため、バックホーで施工中に水道管(仮配管)の継手を破損。10:40から復旧作業を開始して、10:50に完了。周囲への影響は復旧作業中の断水が7軒発生(内2軒は留守)。

事故原因等 : ①手掘りすべきところを機械掘削したことが原因
 改善対策 : ●掘削作業では、位置・深さが不明な場合は人力にて掘削し、安全な深さを確認したのち、機械での掘削を行う
 ●埋設物が見つかるまでこれを繰り返す

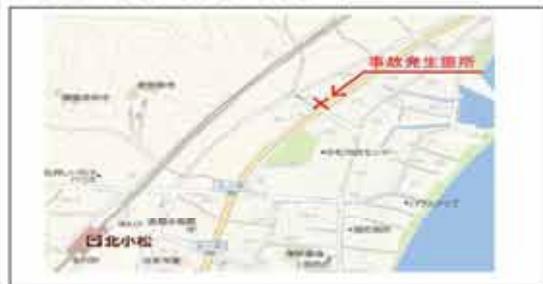
位置図

事故概要：照明灯のLED化工事のため民地内に設置されていた照明柱を外し、基礎を撤去する掘削作業を行っていた時に、深さ60cmに埋設されていた水道分岐管(φ13mm 塩ビ管)をバックホウのツメが当たり破損した。本復旧は5時ごろ完了し、調査の結果5世帯が断水状態となっていたが夜中であったため断水による苦情は寄せられていない。

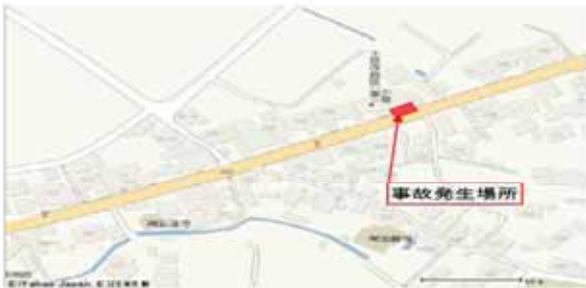
位置図

事故概要 : 民地内に設置されている照明灯基礎を撤去するため機械掘削により深さ300mmまで掘削したところ、上水埋設配管(25A)をバックホウでひっかけたため上水管接続部が引き抜かれ損傷させた

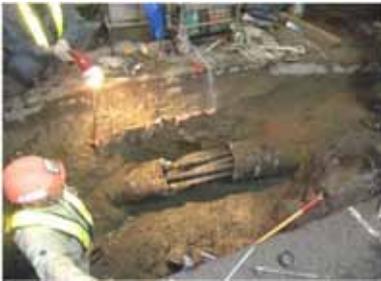
被害状況写真

(物 損 程 度 / 影 響) (ボディ管の損傷のみで、入線しているケーブル(国交省・NTT・ZTV)に影響は無かった)

改 善 対 策 : 埋設管等支障物件に近接する場合の試掘調査及び人力併用掘削を徹底する

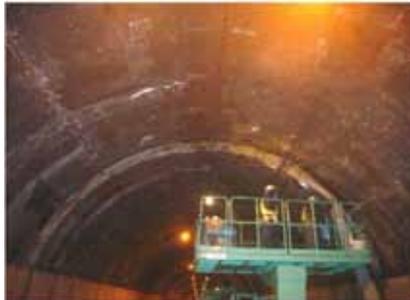
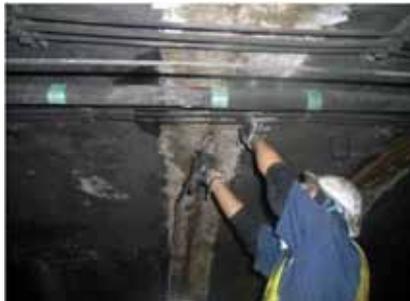
現場状況写真

事 故 概 要 : トンネル内漏水対策のための横断方向の樋の設置にあたり、作業員が設置箇所の段差除去のためベビーサンダーで覆工コンクリート面のケレン作業を行っていた際、手前に設置してあったラジオ再放送ケーブルを誤って切断した。
受注者は事前に作業に支障になるケーブル類の保護を実施しておらず、作業員も作業に際して他のケーブルに気を取られ損傷したケーブルに対する配慮を怠った。

改 善 対 策 : 露出管について目印旗等の接触事故防止対策を徹底する

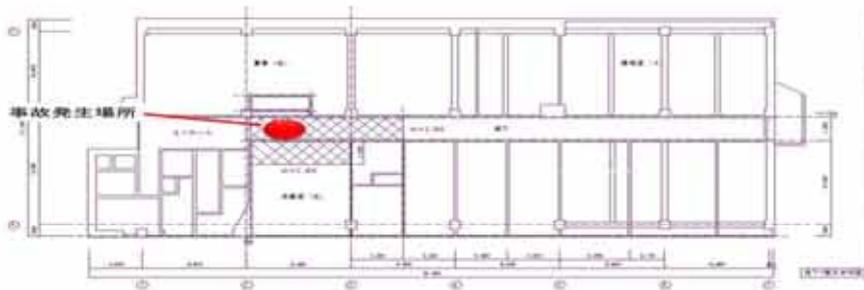
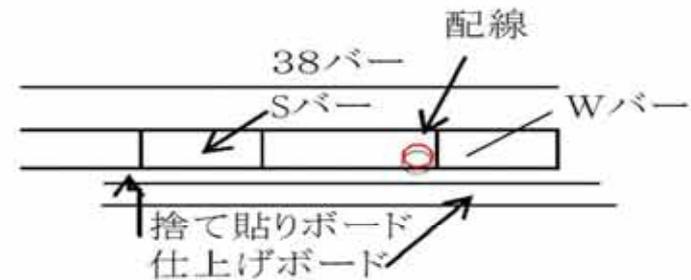
地下1F平面図

事 故 概 要 : 解体工が地下1階の天井ボード解体作業している時に、捨て貼りボードをカッターで切断していた所、人感センサーの配線にカッターナイフが刺さり配線が損傷し、警備保障の人感センサーが発報し、警備保障会社アルソックが駆け付けたため判明した。その後配線をアルソックが接続し、一時間後に復旧した。

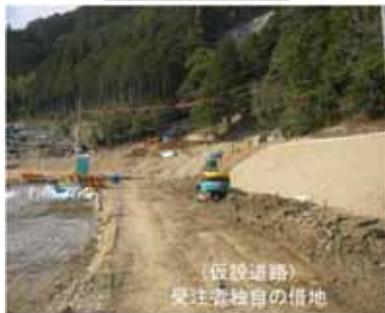
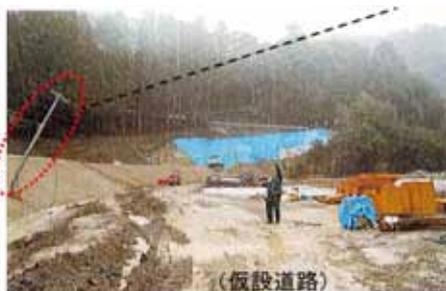
事 故 概 要 : 現場内に集積していた伐採木の積込運搬のため、受注者が独自に借地した作業ヤード内をバックホウ0.45m3級でアームを上げたまま自走した際、架空線に接触し、ケーブルを切断及び関電柱を破損させた。
受注者は本来の施工範囲については、架空線管理者との協議、防護設備を実施していたが、受注者自ら借地した範囲については、接触防止対策(保護管、監視員等)を実施していなかった。

事 故 原 因 等 : 自社借地部分において、看板・保護管の設置や監視員の配置等の接触事故防止対策を怠っていた。
改 善 対 策 : 工事車両等の通行する箇所全てにおいて、管理者協議や看板・保護管の設置や監視員の配置等の事故防止対策を実施するよう徹底する

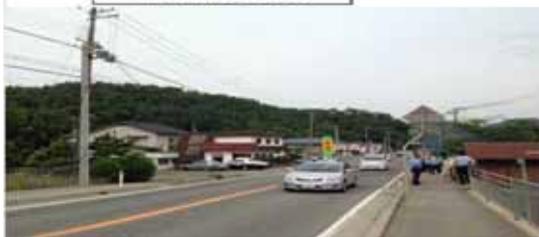
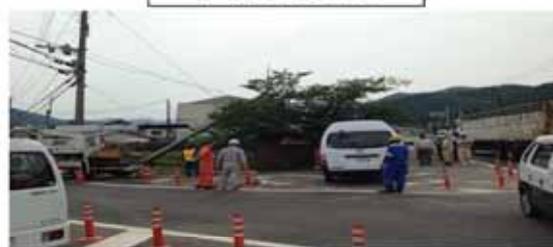
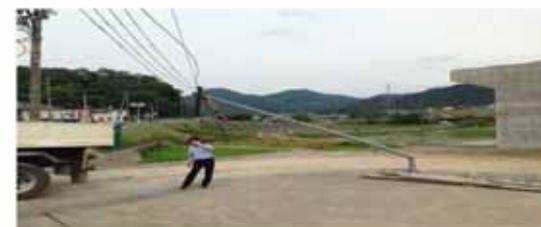
事故概要 : 準備工で土砂運搬作業中にNTT架空線をひっかけ、架空線切断、柱3本損傷している。家屋には損傷無し。

●機械操作時の指差確認を行う

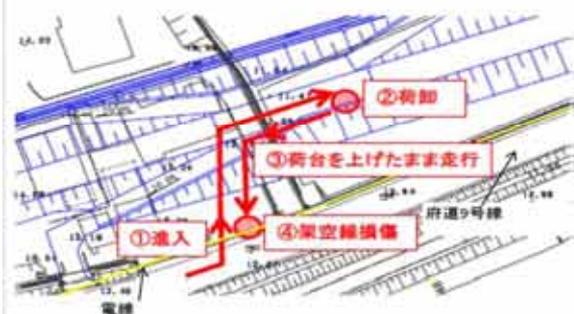
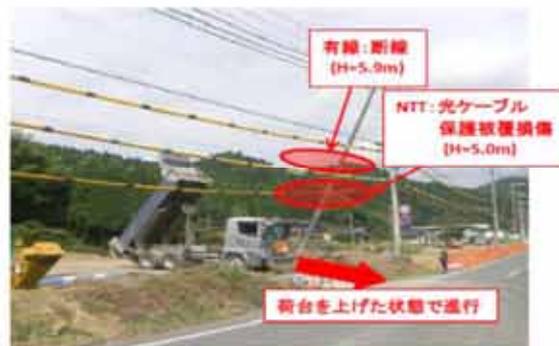
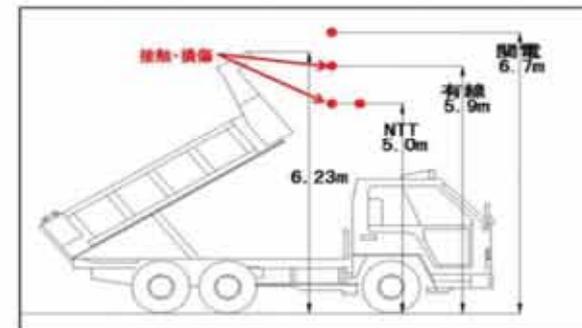
事故概要 : ・盛土工施工時、盛土材を運搬する10t D.Tが現場にて荷卸し後現場から退場する際、荷台を上げたまま走行し、車両出入り口付近の架空線(有線、NTT)を損傷・切断。

盛土材を運搬する10tD.T運転手が現場にて荷卸し時、携帯を見ながら走行していたため、ダンプの荷台が上がった状態に気付かないまま、出入り口付近の、自治区有線切断(対象世帯1世帯)と架線工事中のNTT光ケーブル保護被覆を損傷させた

●現場内にダンプ誘導員を追加配置する。高さ制限ゲートを設ける

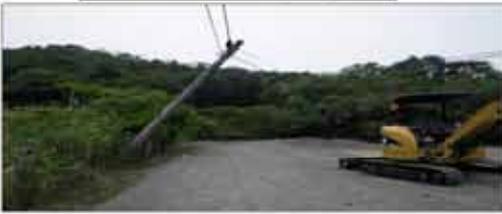
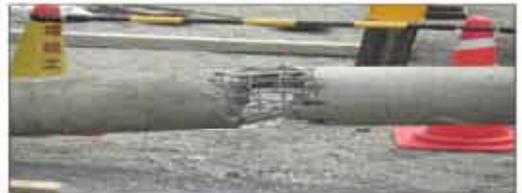
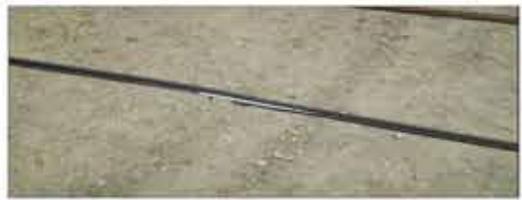
事故原因等 : ①架空線の防護をしてなかった
②ダンプの荷台を上げたまま移動した
改善対策 : ●架空線に保安措置を行う
●「荷台を上げた状態での移動禁止」の再教育を行う

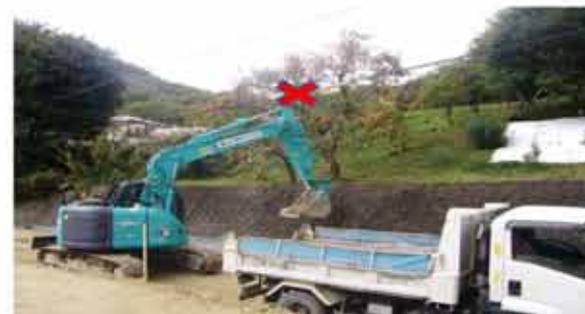
事 故 概 要 : 道路改良工事(市道の嵩上げ工事)において、排水管(φ150mm)を埋設後、単粒碎石をバックホウでダンプトラックから積み下ろす際に旋回中にNTT架空線に接触し被覆を破損させた。11時30分、NTTによる応急処置は完了。

NTT架空線の被覆がめくれ、一部電話線が露出している

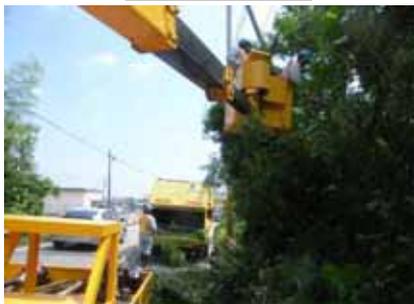
現場状況写真

被 災 者 / 被 災 程 度 :NTT電話線1本(4心中2心切断)損傷

事 故 概 要 :国道上に張り出した立木の枝払作業中に、払った枝に絡まっていたツタをチェーンソーで払った際、NTT線に接触し、一部を損傷した。

改 善 対 策 :有資格者による作業を徹底すると共に、架空線との接触防止対策を検討実施させる。

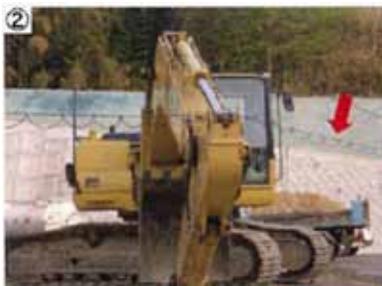
事故状況写真

被 災 者 / 被 災 程 度 : NTT: 電話回線3回線切断、光ケーブル損傷
(物 損 程 度 / 影 響)

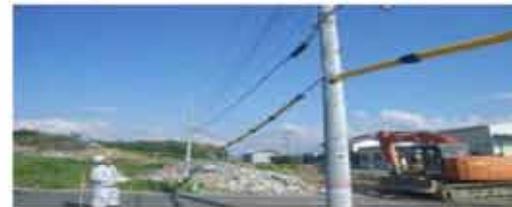
事故状況写真①

事故概要 : 大型ブレーカー(BH0.45m³)が移動中にたんでいたブーム部分がNTTケーブル防護管に接触し、緊張用ワイヤーロープを一部破損した。

●架空線下を通るときは合図者をつける

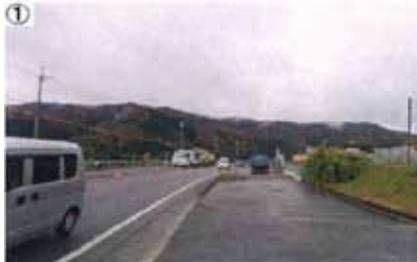
現場状況写真

被災者 / 被災程度 : 第三者: 共聴アンテナ線切断、支柱 損傷 (民家3軒、5時間テレビが映らなかった)
(物損程度 / 影響)

改善対策 :
●現場周辺の状況確認を確実にを行うように教育・指導する。
●架空線に保護カバー及び注意喚起の旗を設置する等、物理的な防止措置を講ずる。
●重機運転手等への教育・訓練を強化し、公衆災害についての意識向上を図る。

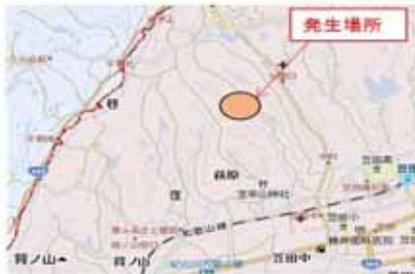
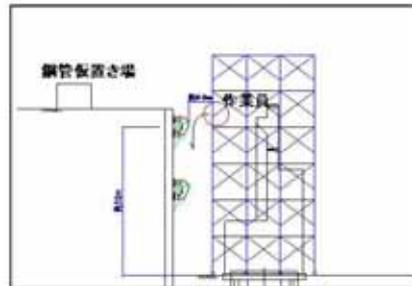
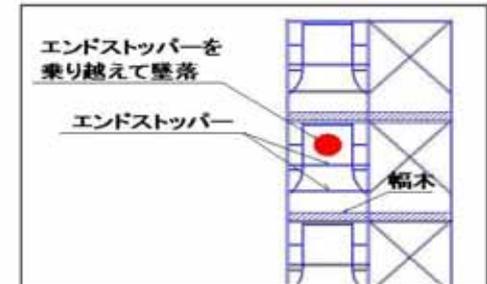
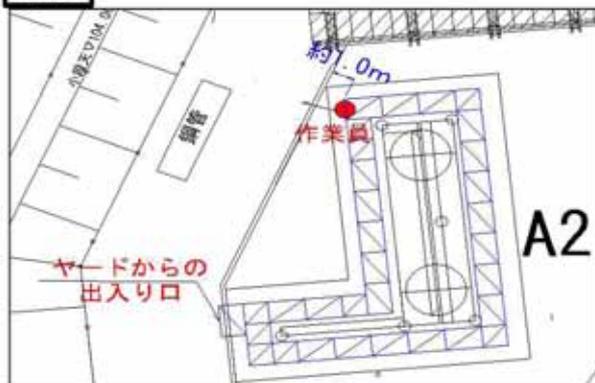
事故概要説明図

事 故 概 要 : 仮置き場に存置していた材料を取りに行く際、足場の出入り口を使用せず、足場の4段目(高さ7m)のエンドストッパーを超えて土留め(腹起し)H鋼に飛び移る際に、足を滑らせ転落し
事 故 原 因 等 : ①現場内の移動について安全教育が徹底されていなかった。
改 善 対 策 : ●足場全体をネットで囲み出入口以外からの出入を防止
●全作業員を対象に、安全衛生に関する再教育

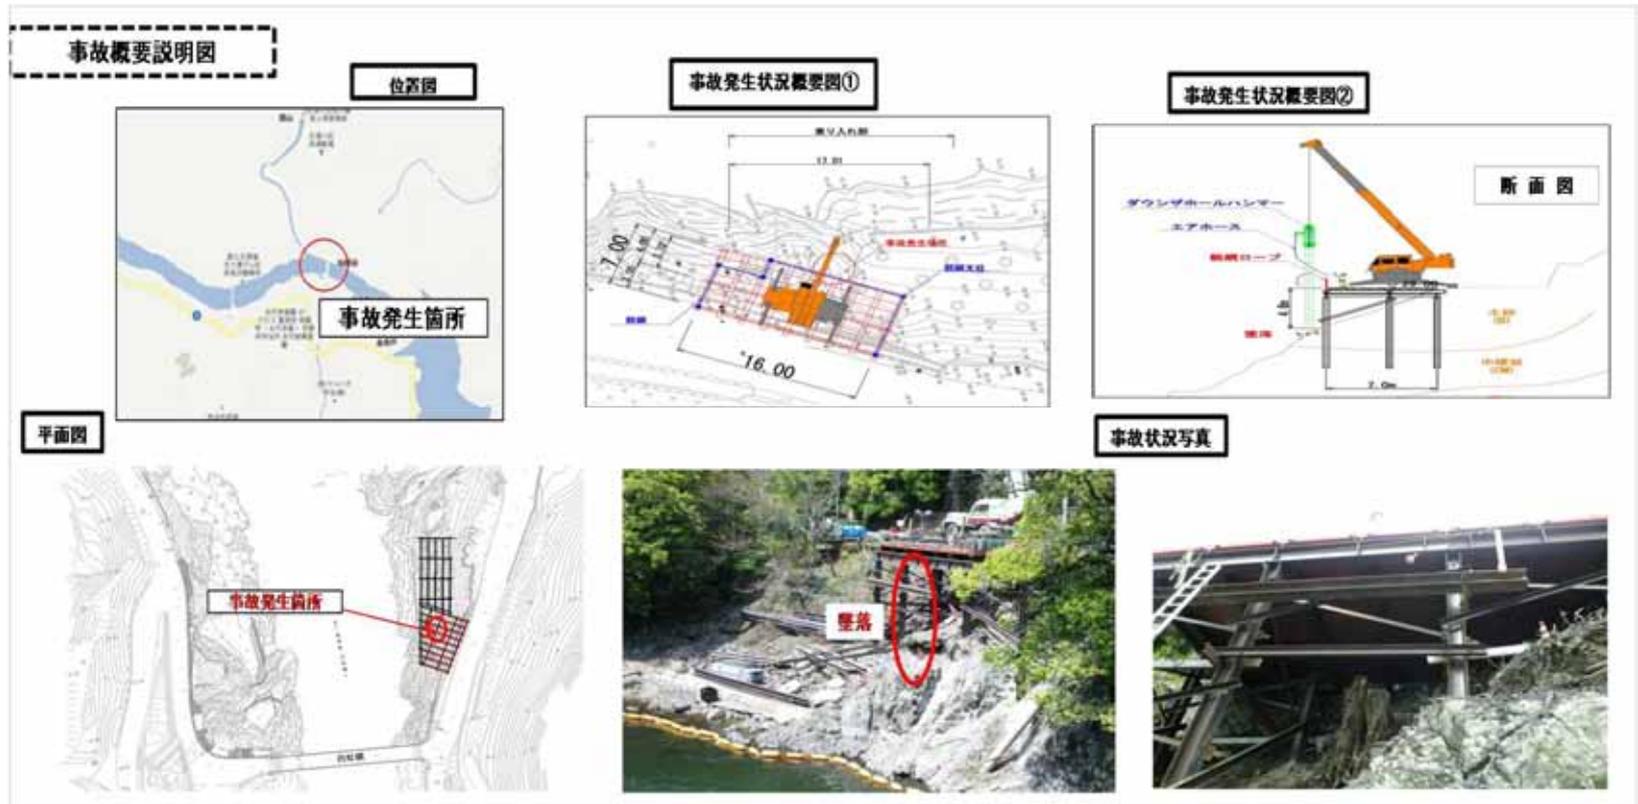
事 故 原 因 等 : ① 施 工 計 画 書 で は ス テ ー ジ 履 工 板 設 置 後、単 管 手 す り を 設 置 す る こ と に な っ て い た が、親 綱 で 作 業 し て い た。

改 善 対 策 : ● 安 全 帯 の 使 用 に つ い て 現 場 内 ル ー ル の 設 定 及 び 周 知 徹 底
● 単 管 手 す り の 設 置

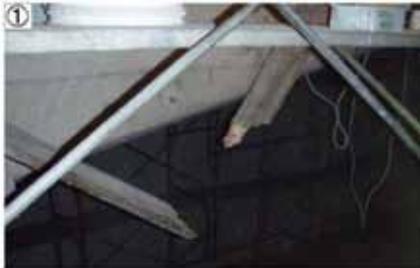
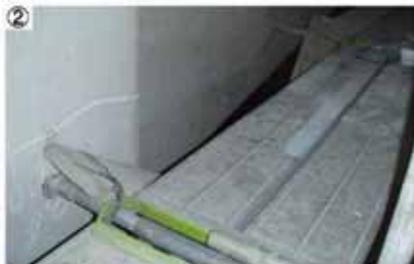
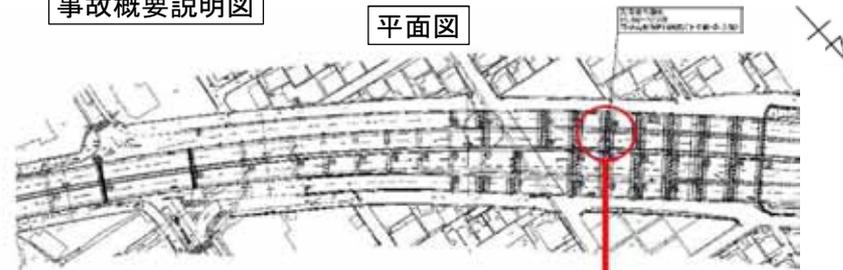
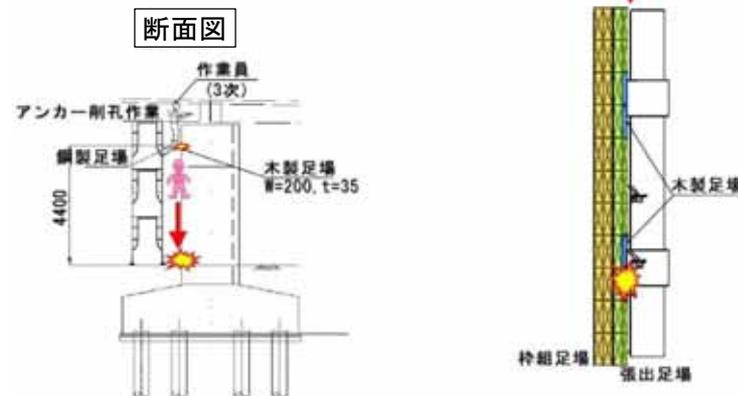
現場状況写真

(物 損 程 度 / 影 響) 第二腰椎ひび割れ(全治14日(休業14日))

改 善 対 策 : ●高所作業を行う際には、全作業員に安全帯を必ず使用させる。
●墜落事故防止についての安全教育・指導をKY活動・朝礼等を通じて強化徹底する。
●作業責任者による現場管理の徹底を図る。

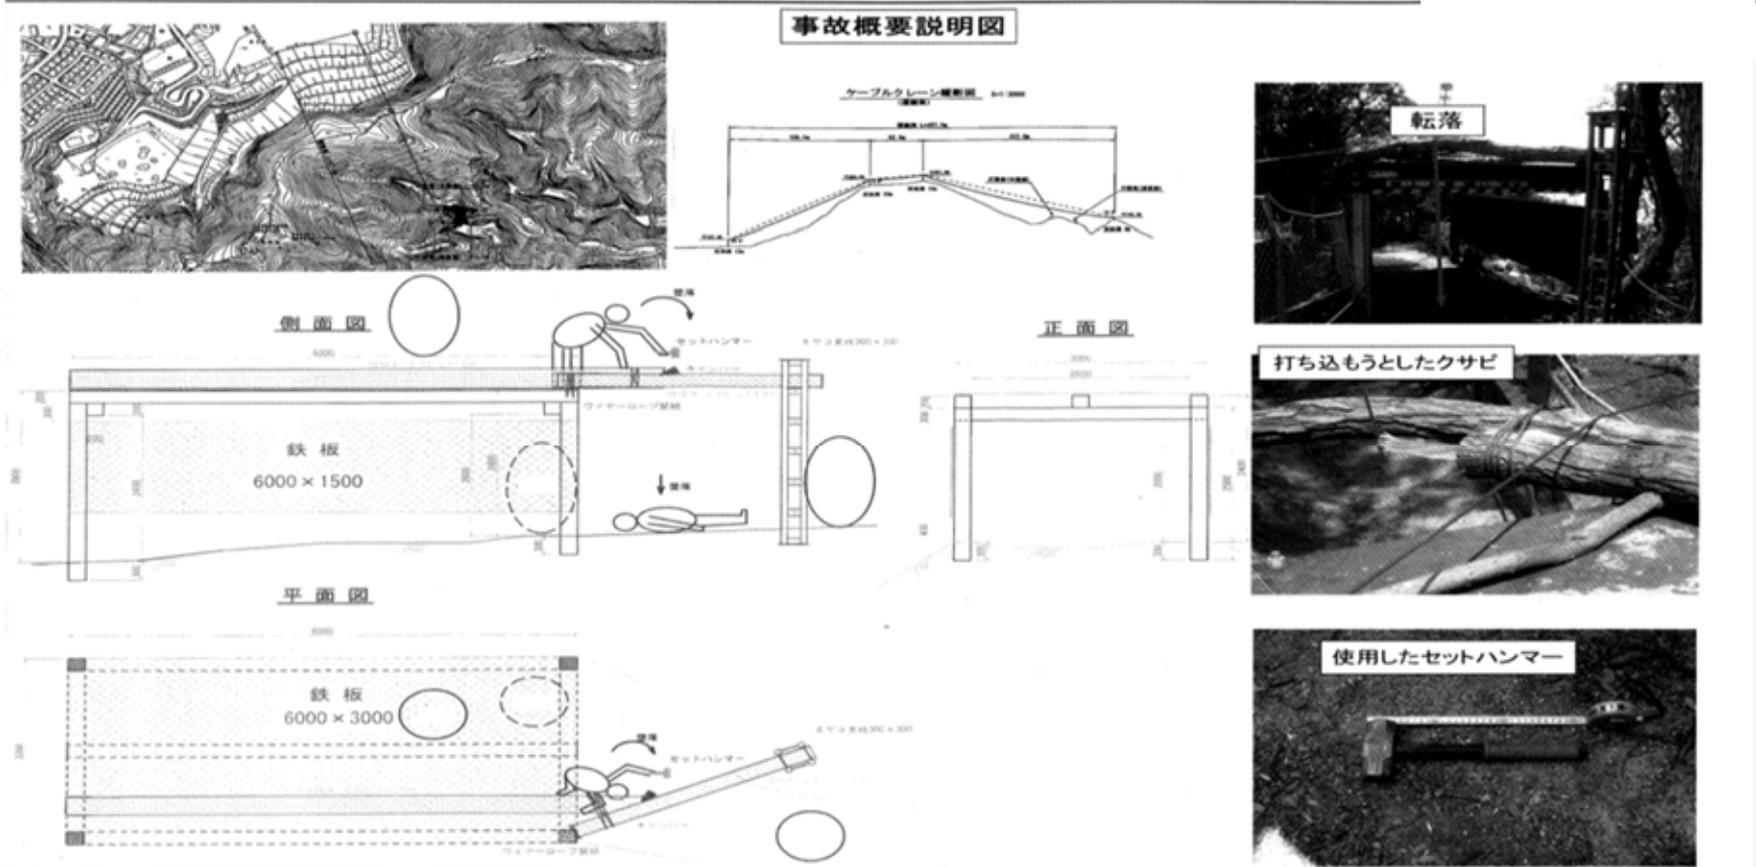
事 故 原 因 等 : ①2m以上の高所で安全帯をしようせず作業した

改 善 対 策 : ●安全帯は1.8mから使用し、危険な場所は1mでも使用するよう徹底する

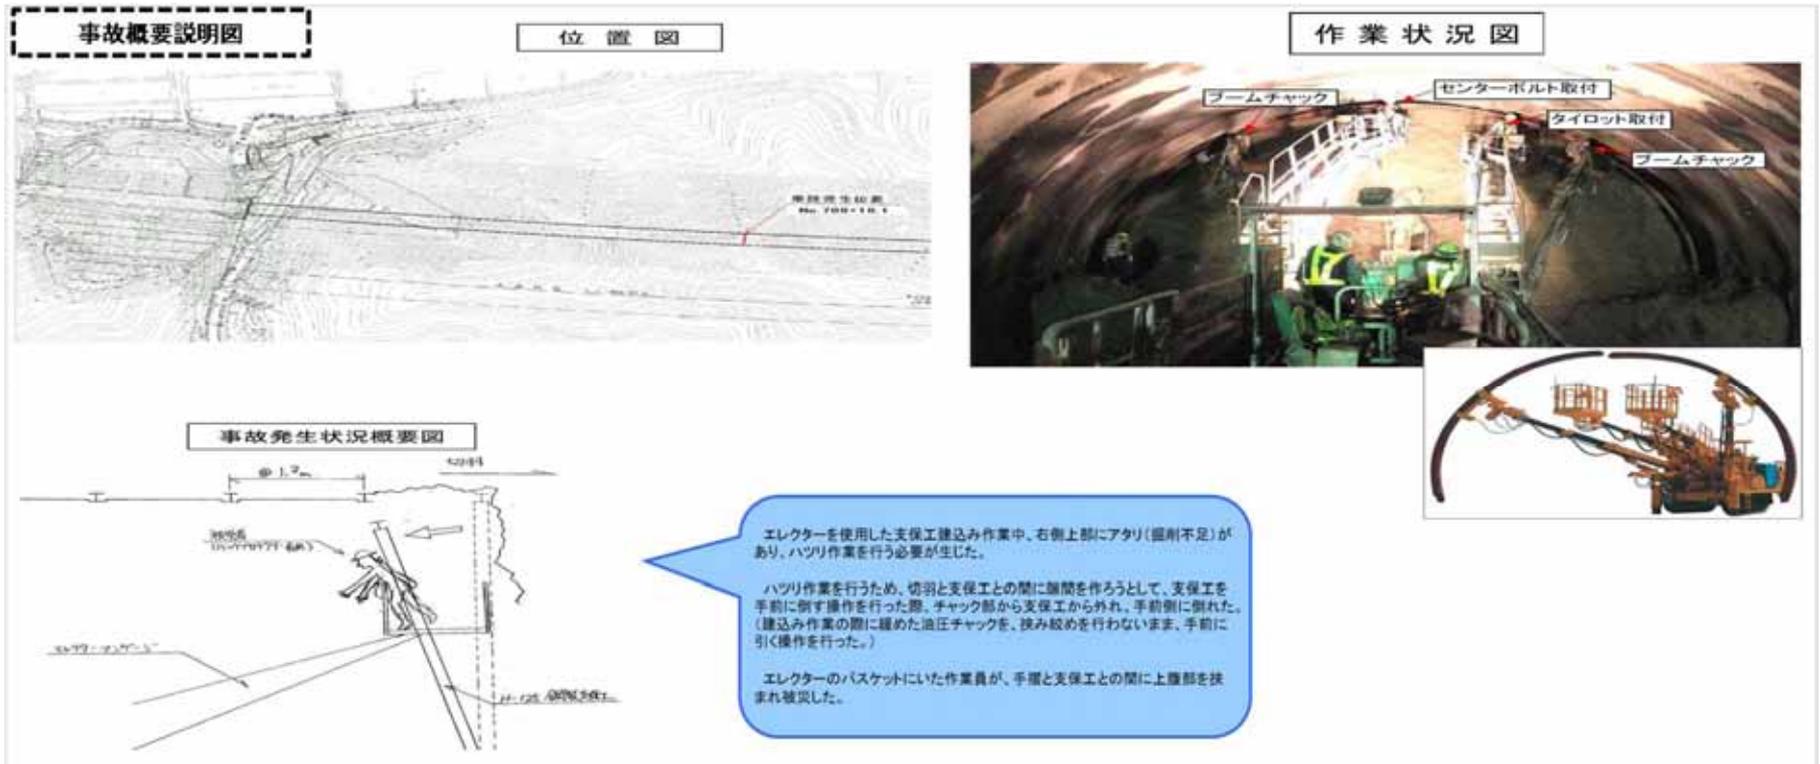
事 故 型 式 : 作業コード4 - 事故の要因6, 17
事 故 発 生 日 時 : 平成25年11月21日
事 故 発 生 都 道 府 県 : 京都府
被 災 者 / 被 災 程 度 : 外傷性肝損傷 全治1ヶ月以上
(物 損 程 度 / 影 響)

事 故 概 要 : エレクターを使用した支保工建込み作業中、右側上部にアタリ(掘削不足)があり、ハツリ作業を行う必要が生じた。ハツリ作業を行うため、切羽と支保工との間に隙間を作ろうとして、支保工を手前に倒す操作を行った際、チャック部から支保工が外れ、手前側に倒れた。(建込み作業の際に緩めた油圧チャックを、挟み絞めを行わないまま、手前に引く操作を行った)エレクターのバスケットにいた作業員が手摺と支保工との間に上腹部を挟まれ被災した

事 故 原 因 等 : ①エレクターの油圧チャックの緩みを確認せず操作した
②作業員の待避を確認せずに、ブームを操作した。
改 善 対 策 : ●状況別作業手順を徹底
●安全管理体制の強化

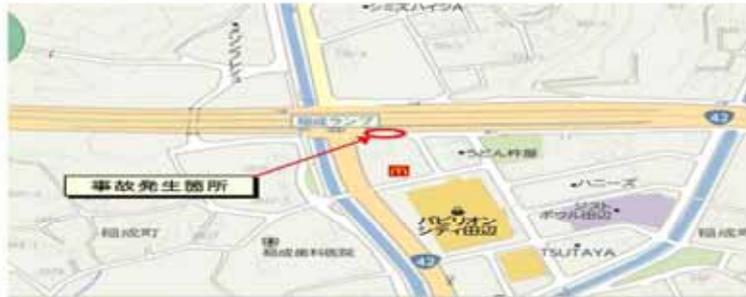
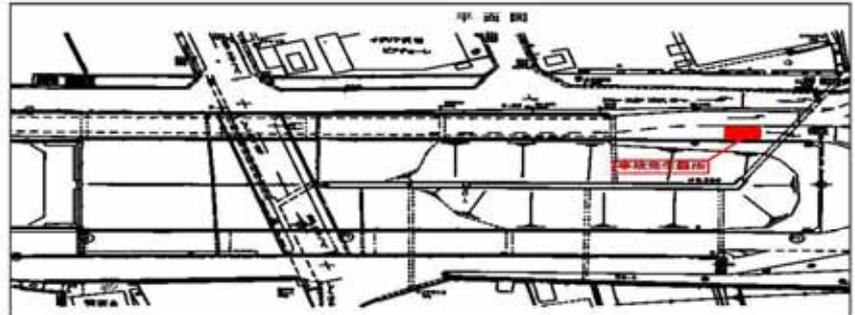
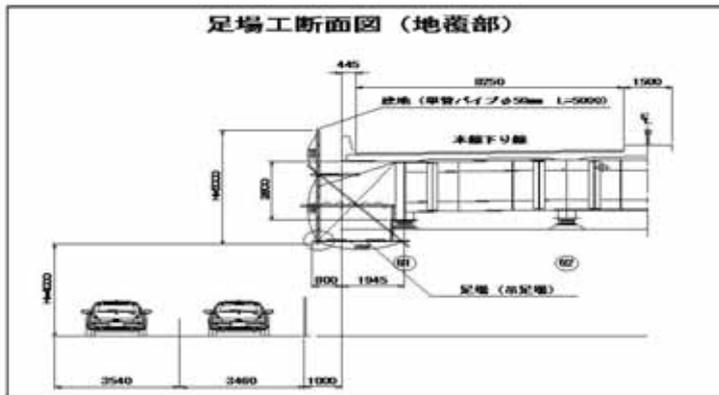
事故概要説明図

事 故 型 式 : 作業コード6 - 事故の要因7
事 故 発 生 日 時 : 平成25年12月17日
事 故 発 生 都 道 府 県 : 和歌山県
被 災 者 / 被 災 程 度 : 一般車両左フェンダー損傷
(物 損 程 度 / 影 響)

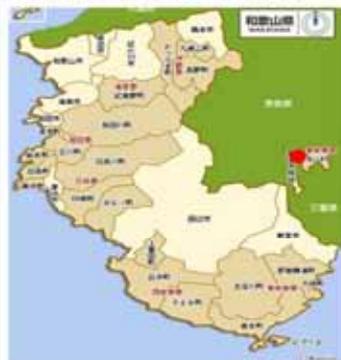
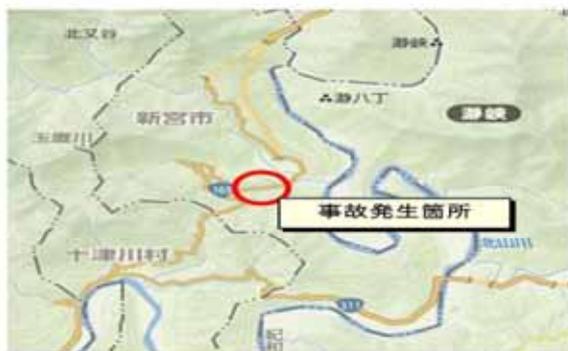
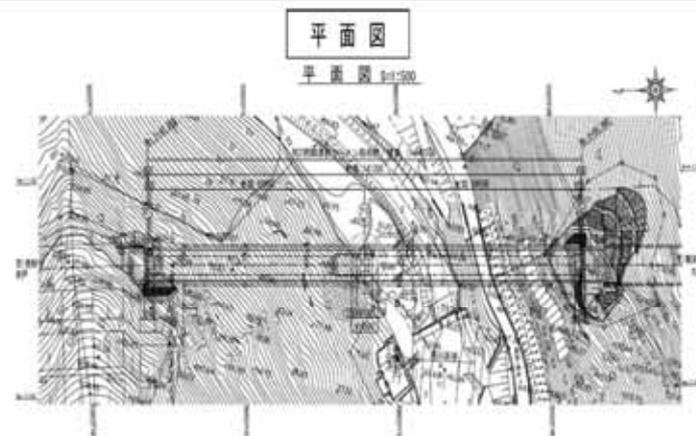
事故概要説明図

事 故 型 式 : 作業コード10 - 事故の要因1, 6
 事 故 発 生 日 時 : 平成26年1月14日
 事 故 発 生 都 道 府 県 : 和歌山県
 被 災 者 / 被 災 程 度 : 男性44歳 一次下請
 (物 損 程 度 / 影 響) : 右手母指不全切断(全治13日)
 休業13日

改 善 対 策 : ●Co打設面が上に上がるにしたがって、打設用ポンプホースをベビーウィンチにより上方へ引き上げる。

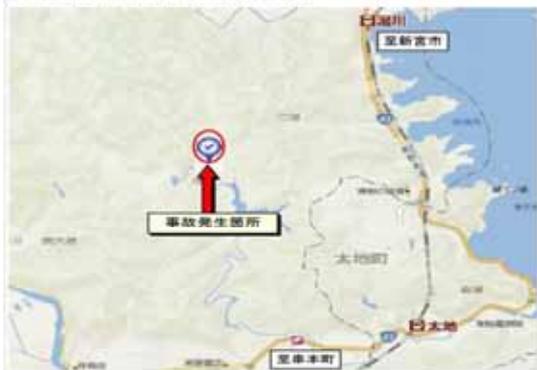
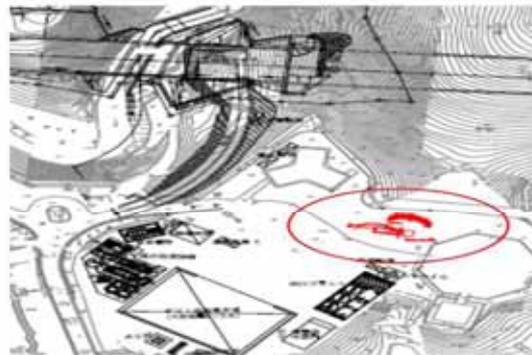
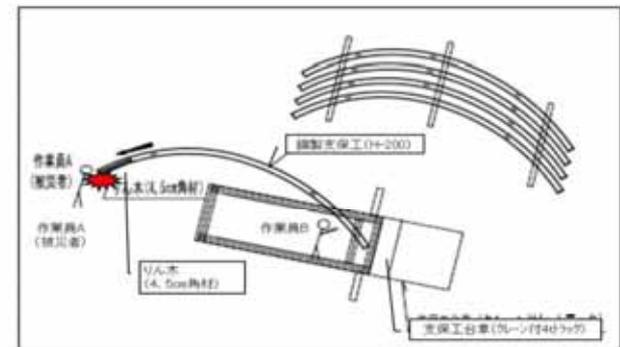
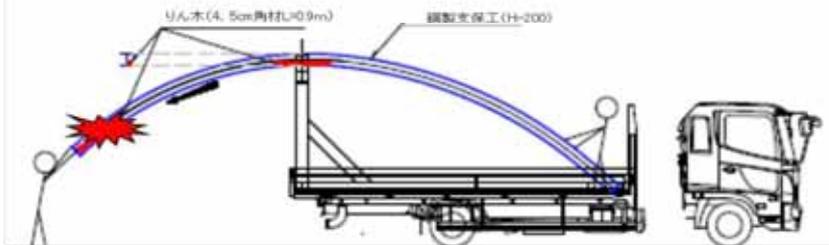
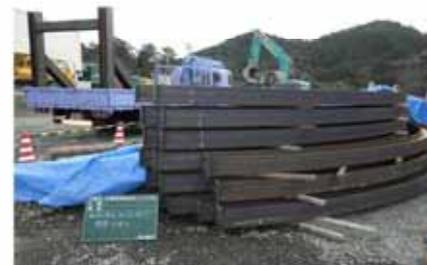
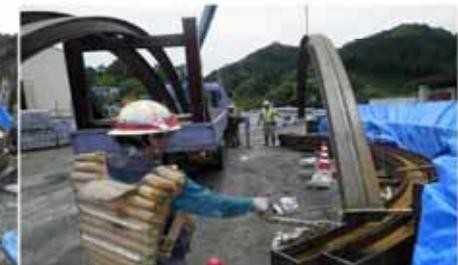
事故概要説明図

事 故 型 式 : 作業コード15 - 事故の要因6
事 故 発 生 日 時 : 平成26年6月20日
事 故 発 生 都 道 府 県 : 和歌山県
被 災 者 / 被 災 程 度 : 右環指開放骨折(全治2週間)
(物 損 程 度 / 影 響)

事 故 概 要 : トンネル掘削工で、仮設ヤードに仮置きしている鋼製支保工(H-200)を支保工台車(4tクレーン付トラック)に積込む際、鋼製支保工に張り付いていたりん木(4.5cm角材、L=0.9m)が滑り落ち、被災者の右手薬指に激突し、指先を裂傷した。

事 故 原 因 等 : ①鋼製支保に「りん木」が貼り付いたまま吊り上げたことが原因
改 善 対 策 : ●介錯棒(介錯ロープ)を使用し、設置直算まで吊り荷に近づかない
●支保工を吊り上げる際に周囲を点検する
