建設工事事故防止のための安全対策強化の支援について

「類型別事故事例集」

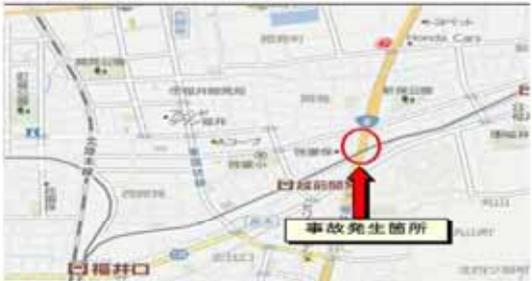
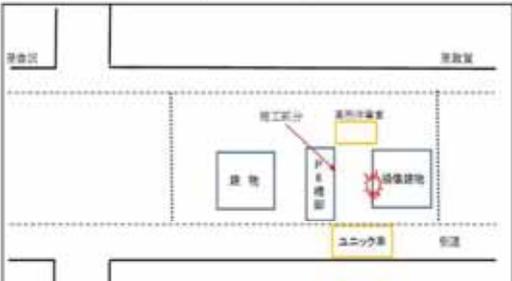
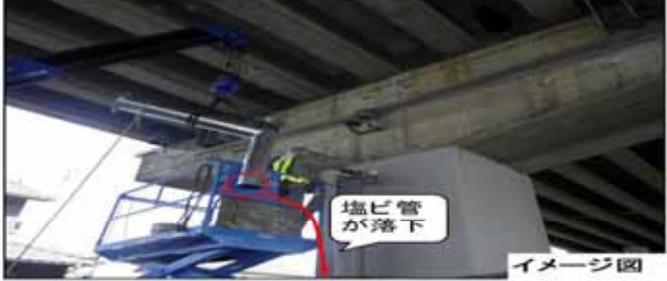
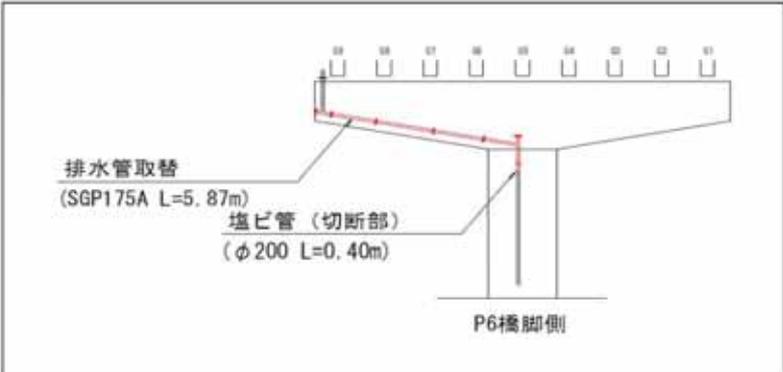
事故概要説明図

被 災 者 / 被 災 程 度 : 消防詰め所壁破損
(物 損 程 度 / 影 響)

事 故 概 要 : 丸山高架橋の排水管取替において、既設排水管 (SGP ϕ 175 L=4.0m+塩ビ ϕ 200 L=400) 撤去時に、2tユニック車で吊り込みを行ったがSGP管から塩ビ管がはずれ塩ビ部分が地上(約3.5m)落下し、地面に落ちその反動で跳ね返り高架下の占用建物(消防詰所)の壁を損傷した(約30cm)。

排水管取替 (SGP175A L=5.87m)

塩ビ管 (切断部) (ϕ 200 L=0.40m)

改 善 対 策 : ●固定用ロープ及び吊袋の利用
●作業員全員での現地KY活動の実施

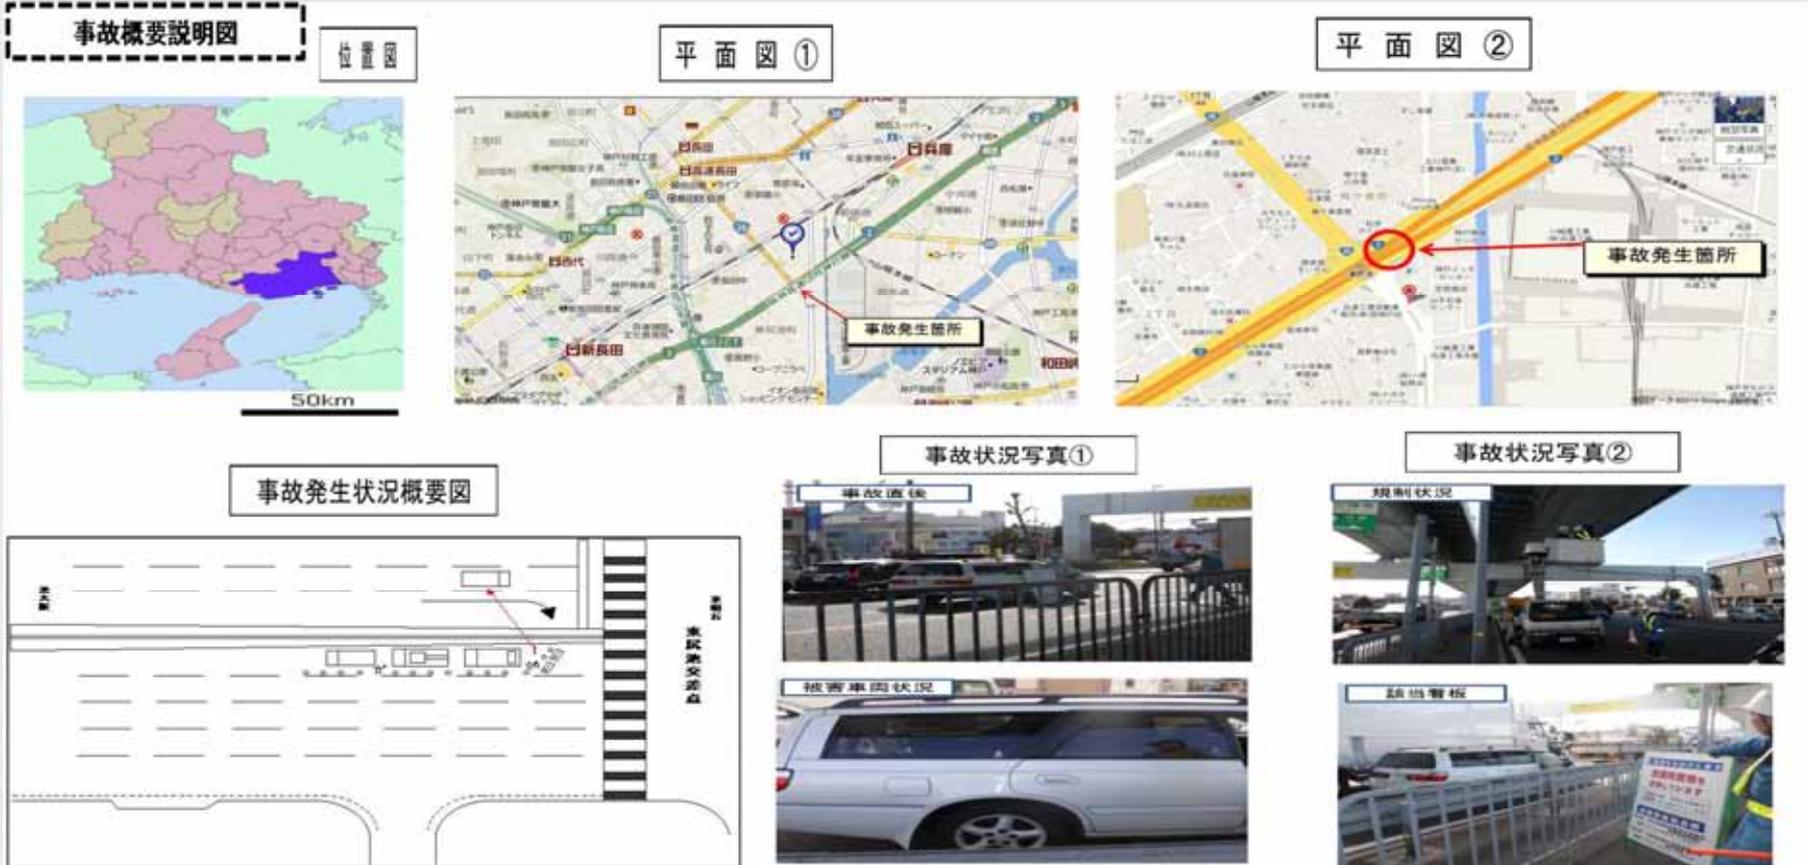
事 故 型 式 : 作業コード35 - 事故の要因21
事 故 発 生 日 時 : 平成26年2月4日
事 故 発 生 都 道 府 県 : 兵庫県
被 災 者 / 被 災 程 度 : 一般車両 側面損傷
(物 損 程 度 / 影 響)

事 故 概 要 : 道路付属物点検作業のため、国道2号上り斜線において斜線規制をして作業をしていたところ、突風にあおられた作業看板が中央分地帯を越えて下り斜線を走行中の車両にあたったものである。警察の現場検証では、「車両同士ではなく物が飛んで車両に当たったものであり事故扱いにはならない。当事者同士で解決して下さい。」との見解でした。

事 故 原 因 等 : ①風の強い日にもかかわらず、作業看板に載せている錘が軽かった
改 善 対 策 : ●点検員に対し、突風等に対する安全対策の周知
●錘の増加又は車両等へ固定する

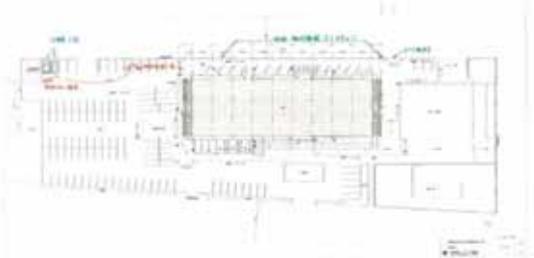
平面図

事 故 型 式 : 作業コード40 - 事故の要因13
事 故 発 生 日 時 : 平成25年10月16日
事 故 発 生 都 道 府 県 : 京都府
被 災 者 / 被 災 程 度 : 官用車2台損傷
(物 損 程 度 / 影 響)

事 故 概 要 : 工事エリアに隣接する西側駐車場に駐車されていた第八管区海上保安部所有の公用車2台に、工所用資材(型枠パネル)が台風26号の突風により飛来し、車を破損させた。
また、北側に設置の仮囲い(フラットパネルH=3000)が、突風にあおられ転倒(≒47m)した。

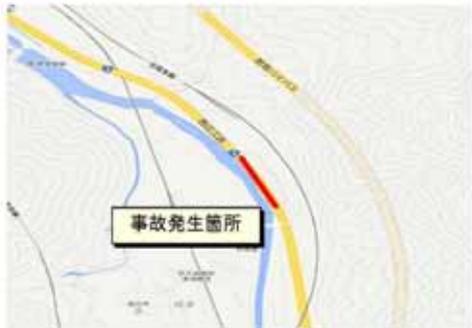
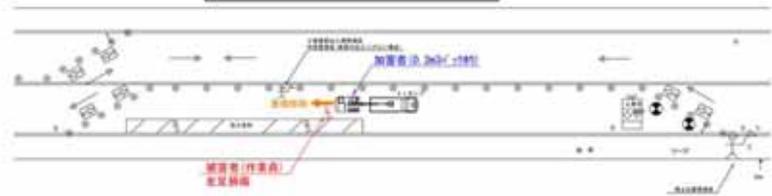
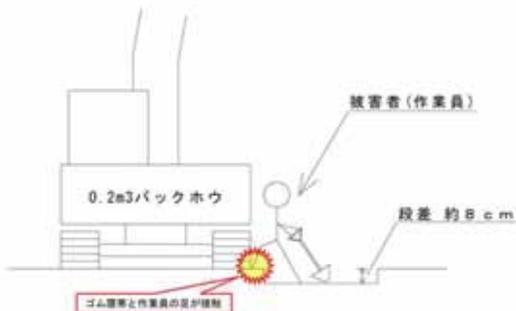
事故概要説明図

事故原因等 : ①交通誘導員が工事車両出入り口誘導と作業見張り員を兼任していたため、事故時は作業見張り員がいない状況だった。
②BH作業範囲(移動しながらの作業のため移動範囲も含む)明示して、立入禁止にしていなかった。
改善対策 : ●1次下請の職長が重機の誘導員をする。
●重機に接触防止装置を取り付ける。

消雪設備の電線管敷設(埋設)の為、掘削後の埋戻し作業をしていた。(バックホウ1名、砕石搬出し2名、軽圧1名)
小型バックホウ(0.2m³)にてダンプに積載した砕石を荷下ろし作業中に、バックホウオペレータが後方の作業員に
気づかずバックしたところ、ゴム履帯と作業員(安全靴着用)の足(くるぶし付近)が接触し怪我を負った。

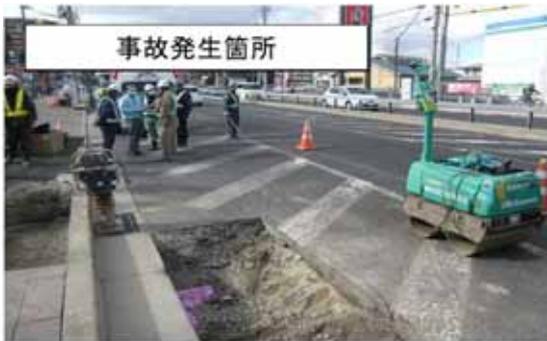
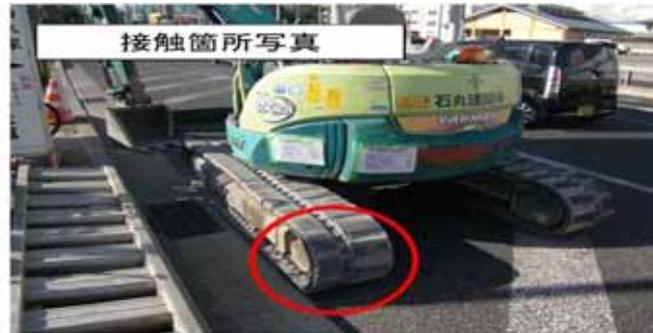
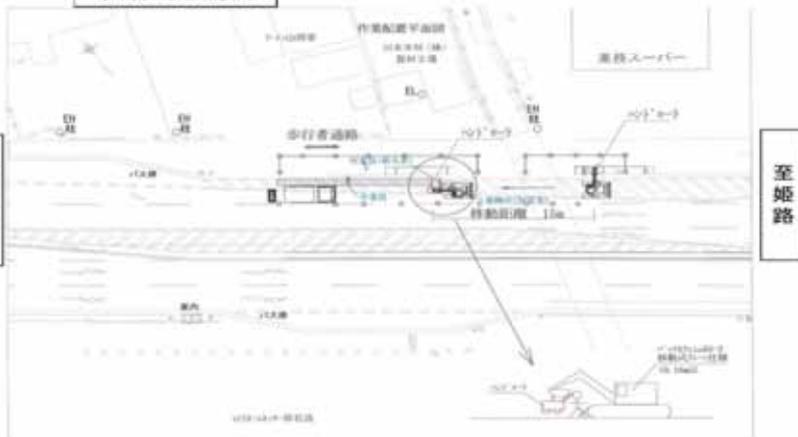
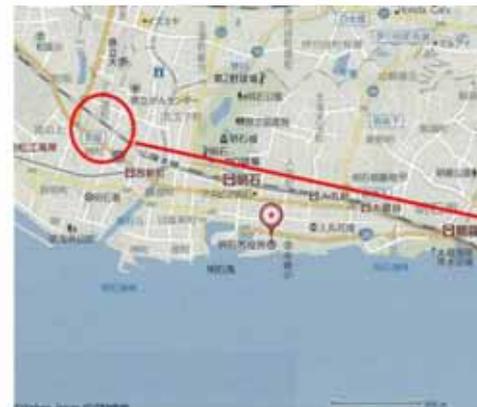
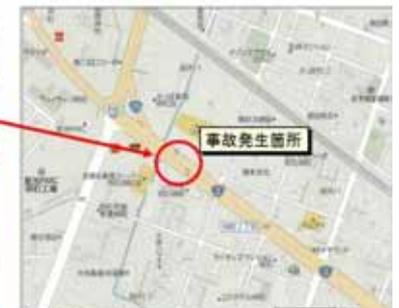
事故概要説明図

クレーン機能付きBHでハンドローラーを吊って移動中に、ハンドローラーが振れないよう手で押さえていた作業員がキャタピラで足を踏かれた

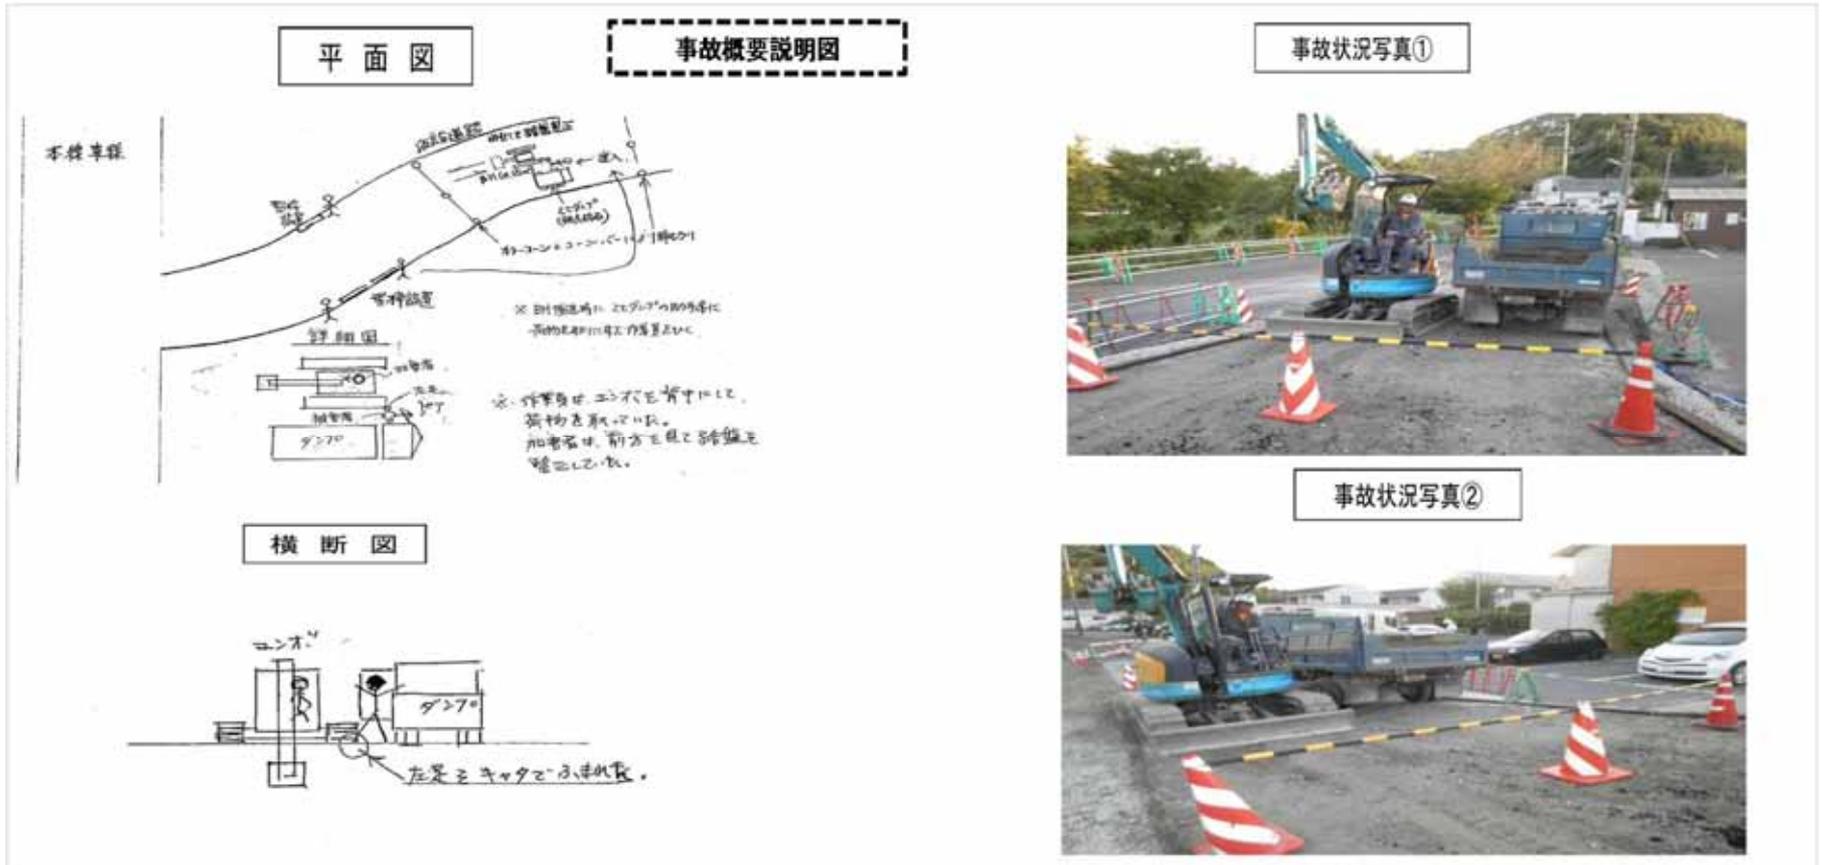
事 故 原 因 等 : ①作業員が立入禁止区域に勝手に入ったため起きた事故である。

改 善 対 策 : ●作業員全員に作業指示・作業標準書の遵守を再教育する。
●使用建設機械全てに接触防止センサーを装備する。

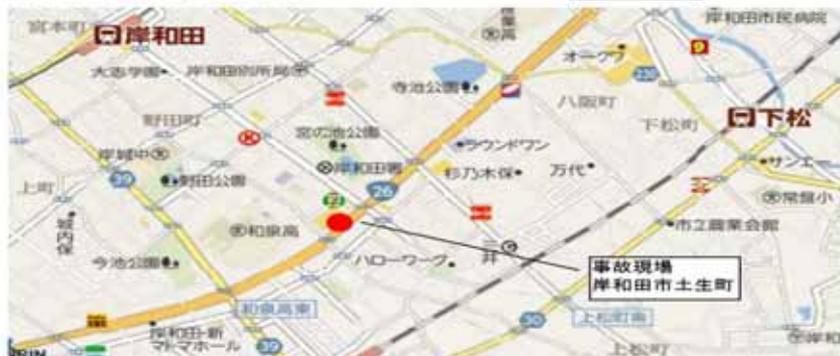
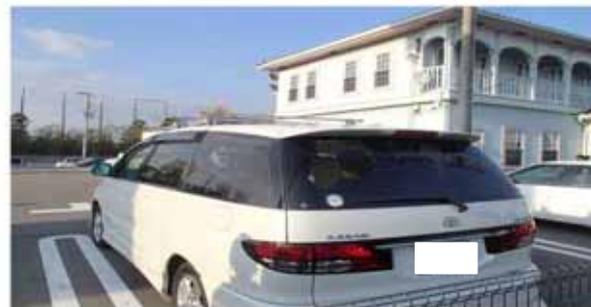
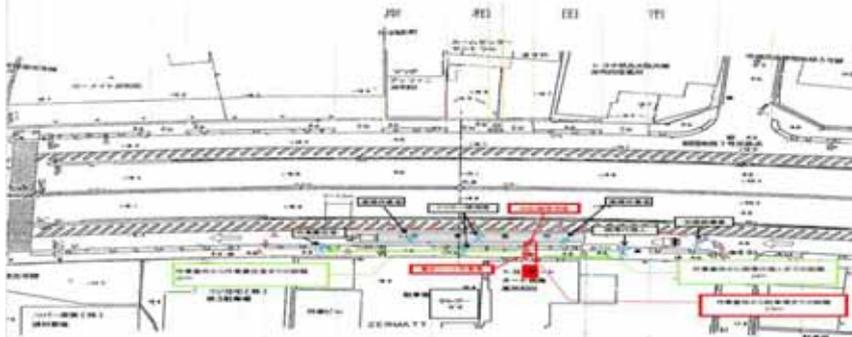
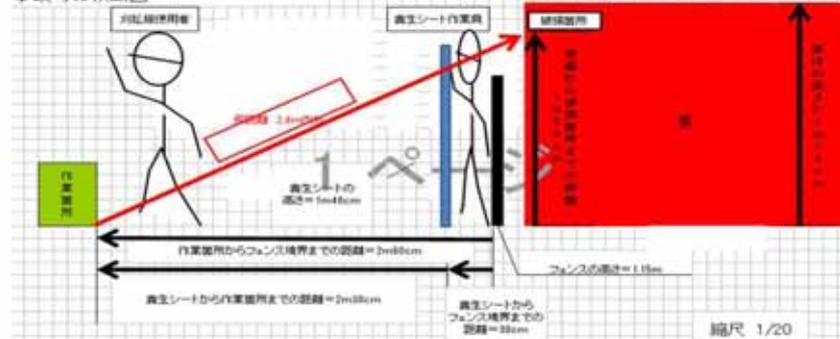
事故概要説明図

被災者 / 被災程度 : 一般車両 リアガラス破損
(物損程度 / 影響)

周辺を確認したところ、作業箇所後方民地内駐車場の一般車両リアガラス損傷を確認。

改善対策 : ●養生(立ち位置)を含めた作業計画の見直し及び作業員への周知徹底。

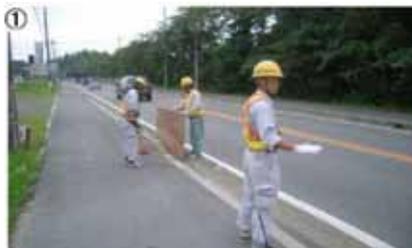
現場状況写真

被災者 / 被災程度 : 一般車: フロントガラス 破損
(物損程度 / 影響)

事故概要 : 道路維持作業において、1次下請作業員が、歩道上を肩掛式草刈機を使用し、飛散防護具も用いて除草作業を行っていた。飛散防護具(h=900 , w=1800)を飛び越えて反対車線を走行してきた一般車(10tトラック)のフロントガラスに当たり破損させた。

改善対策 : ●電動工具の危険性についての教育・指導を徹底する。
●作業員等に対して、現場内の連絡・指示体制の周知徹底を行う。
●簡単な作業についても、より安全な方法を検討する。

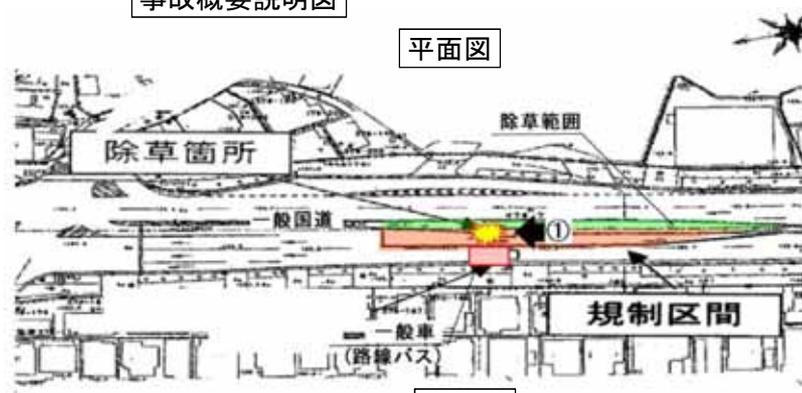
事故概要説明図

事故概要 : 街路樹の維持作業において、追越車線を1車線規制し中央分離帯を1次下請け業者が肩掛け式草刈り機による機械除草を行っていた際、飛散防止具(1.8×0.7)で飛散防止措置を行っていたが飛び石により一般車(路線バス)の右側面中央部の窓ガラスを破損させた。

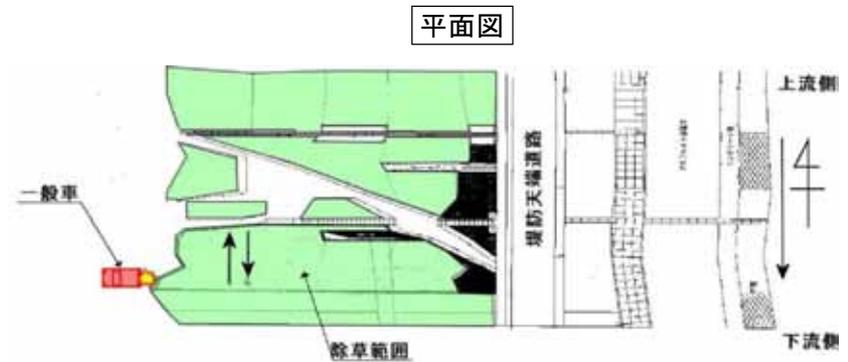
事故概要説明図

事 故 概 要 :維持作業において、ハンドガイド式草刈り機の刃先にカバーが付いており飛び石等が無いと判断し監視員及び飛散防止措置をしないで堤防法面の除草作業を行った。
隣地の駐車場に停車していた一般車のリアガラスが破損していたと被災した一般車の所有者から出張所に苦情があり事故が判明した。

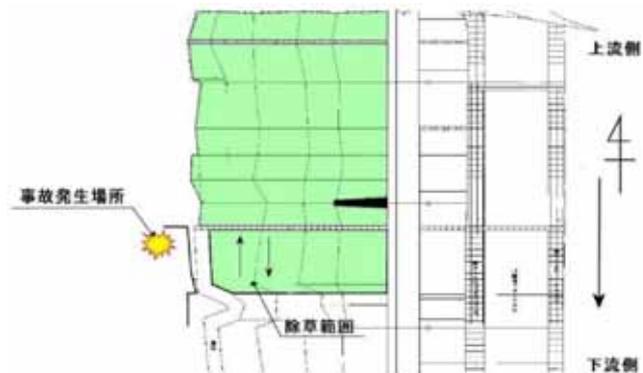
平面図

事 故 概 要 : 維持作業において、ハンドガイド式草刈り機の刃先にカバーが付いており飛び石等が無いと判断し監視員及び飛散防止措置をしないで堤防法面の除草作業を行った。
民家の2階ベランダに破損した亚克力板とゴルフボールが落ちていたと被災した民家の住民が維持出張所に連絡が来て事故が判明した。

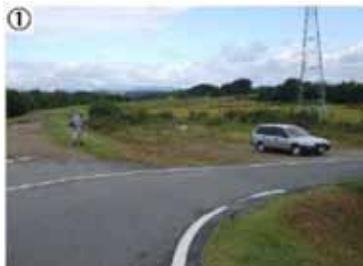
現場状況写真

事 故 概 要 : 河川維持作業において、肩掛け式草刈り機で除草作業中、作業開始時には駐車していなかった官用車が停車しており、その内、1台が移動したため危険がないと思った作業員(1次下請)がそのまま作業を続けていたところ、除草場所から5.0m離れたところに1台だけ駐車していた官用車に草刈り機から飛び石があり官用車の運転席側後部ガラスに接触し破損させた。

改 善 対 策 : ●作業員に対して、機械の取り扱いについて周知徹底を図る。
●作業員に対して、事前に作業箇所周辺を確認するよう教育・指導を徹底する。
●電動工具の危険性についての教育・指導を徹底する。

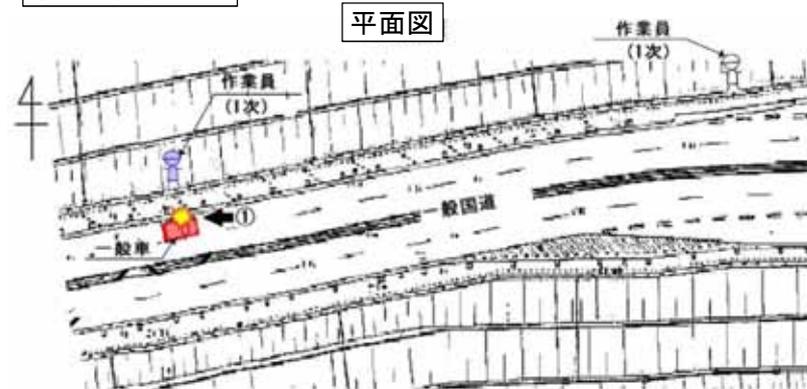
事故概要説明図

事 故 概 要 :道路除草作業において、肩掛け式草刈り機を使用し空き缶等の異物の飛び跳ね対策として2段刈り作業の手順で飛散防止措置を行わずに作業を行っていた。1段目(草丈の中段あたり)の刈り込み作業を終了した作業員(1次下請)が、2段目(根本)の作業を実施していたところ、肩掛け式草刈り機により跳ねた石が側を走行中の一般車の後部左側の窓ガラスに接触し破損させた。

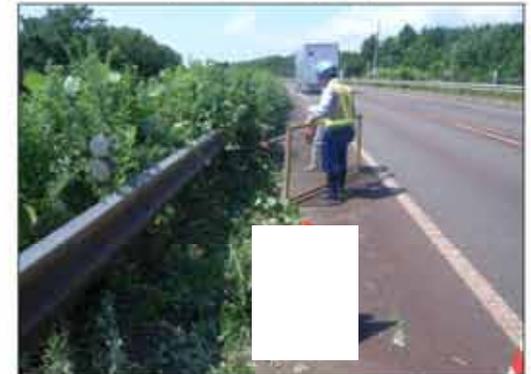
事故状況写真①

被 災 者 / 被 災 程 度 : 観光バス窓ガラス破損
(物 損 程 度 / 影 響)

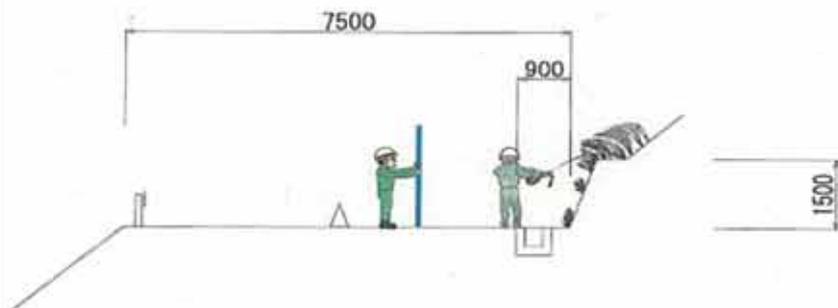
事故発生状況概要図

事 故 概 要 : 上り線を規制して片側交互通行で除草を実施していたところ、飛びはね防止用の防護ネットを超えて石が飛び、下り車線を串本方面に通行中の乗用車(軽ワゴン車)の運転席側後部窓ガラスにあたり、ひび割れた。

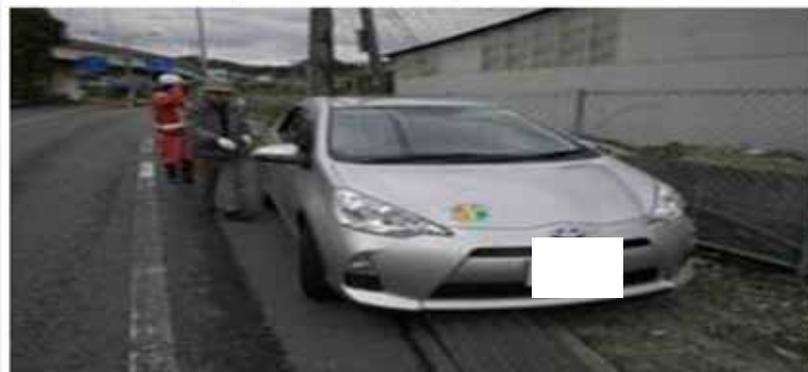
被害車両

事 故 概 要 : 国道165号香芝市穴虫で高架橋下の草刈を肩掛け式草刈り機で、防護パネル(コンパネ1.8m×0.9m)を当てて作業中に、草刈り機が飛ばした小石が、コンパネで防護しきれず、通行車両の右後ドアの窓ガラスに当たり、ガラスを破損したものと思われるが、

●バリカン式草刈機の導入
