暫定版Ⅱ

平成25年台風18号災害概要

国土交通省 近畿地方整備局 河川部

平成25年10月22日作成
国土交通省 近畿地方整備局 河川部
〒540-8586 大阪府中央区大手前1丁目5-44
問い合わせ (06)6945-6355(代) 河川計画課内

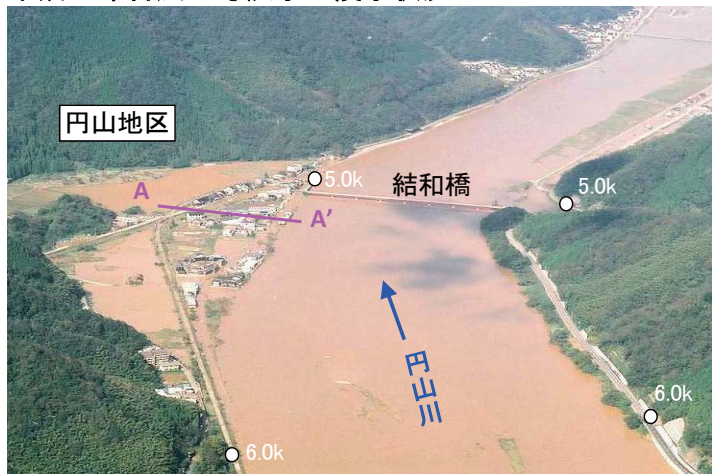
平成16年台風23号洪水の浸水状況
