平成25年台風18号災害概要

国土交通省 近畿地方整備局 河川部

平成25年10月22日作成

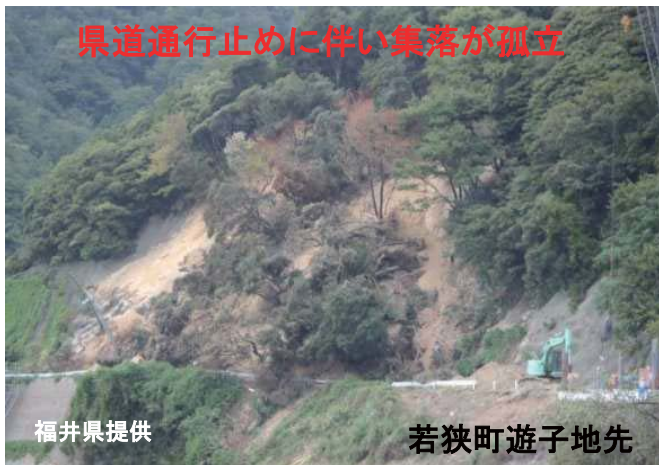
常神半島 法面崩壊発生状況

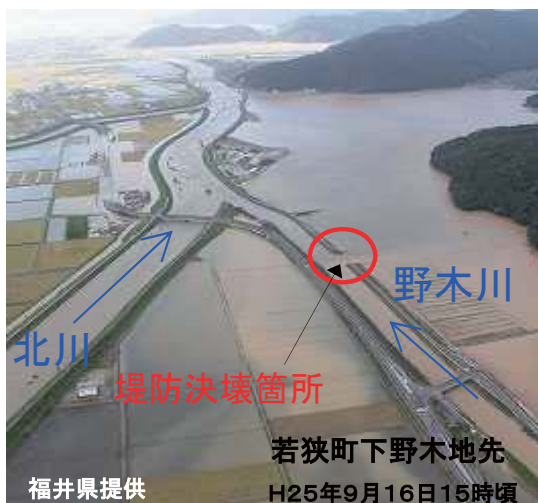
北川水系野木川 堤防決壊

堤防決壊状況
