桂川における平成25年台風18号出水を受けた対応 及び平成26年台風11号の出水概要について

平成26年12月10日
近畿地方整備局

平成25年台風18号の桂川の出水状況

3. 平成26年台風11号の概要

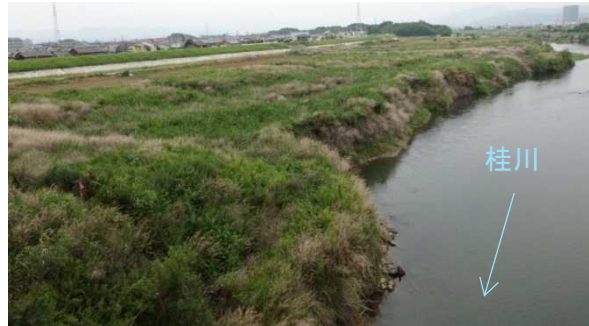
羽束師橋上流整備前の状況(平成26年7月上旬)
