# 河道掘削に伴い整備した 下植野地区ワンド群の長期評価

令和3年11月5日

淀川河川事務所 工務第一課 川口智香

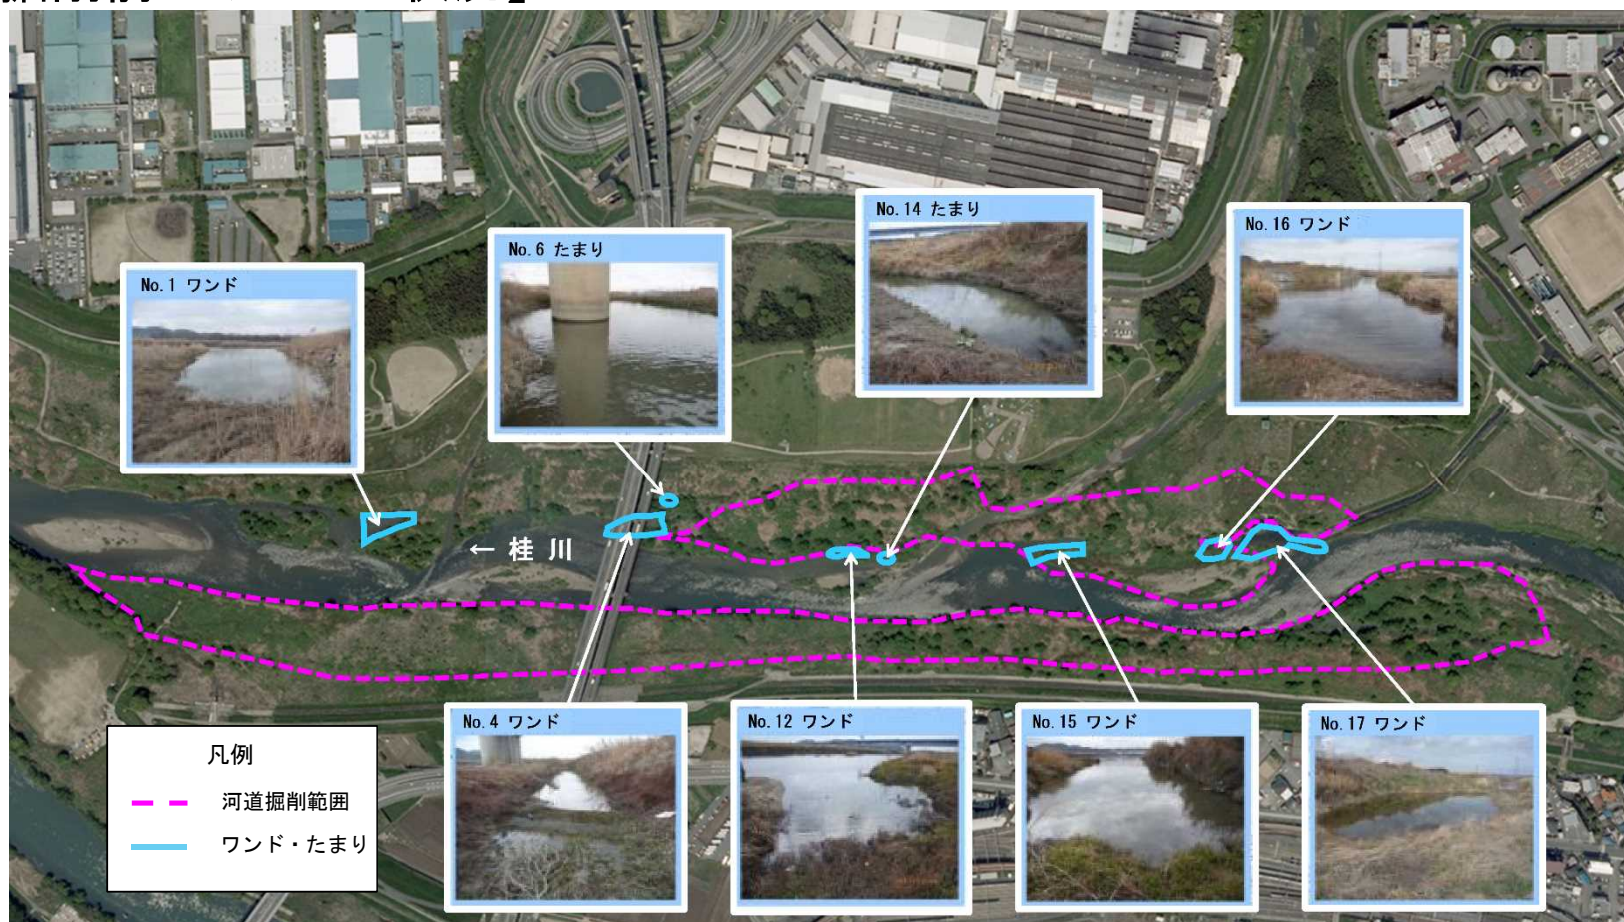
#### 【河道掘削前のワンドの状況】

- ・計画地の右岸には、準絶滅危惧種(京都府)であるヨドゼゼラの模式産地であるワンドが存在した。
- ・桂川では、このようなワンド環境は下流部に限られていたため、河道掘削にあたっては、ヨドゼゼラ等の魚類の生息・生育環境の保全を行っている。

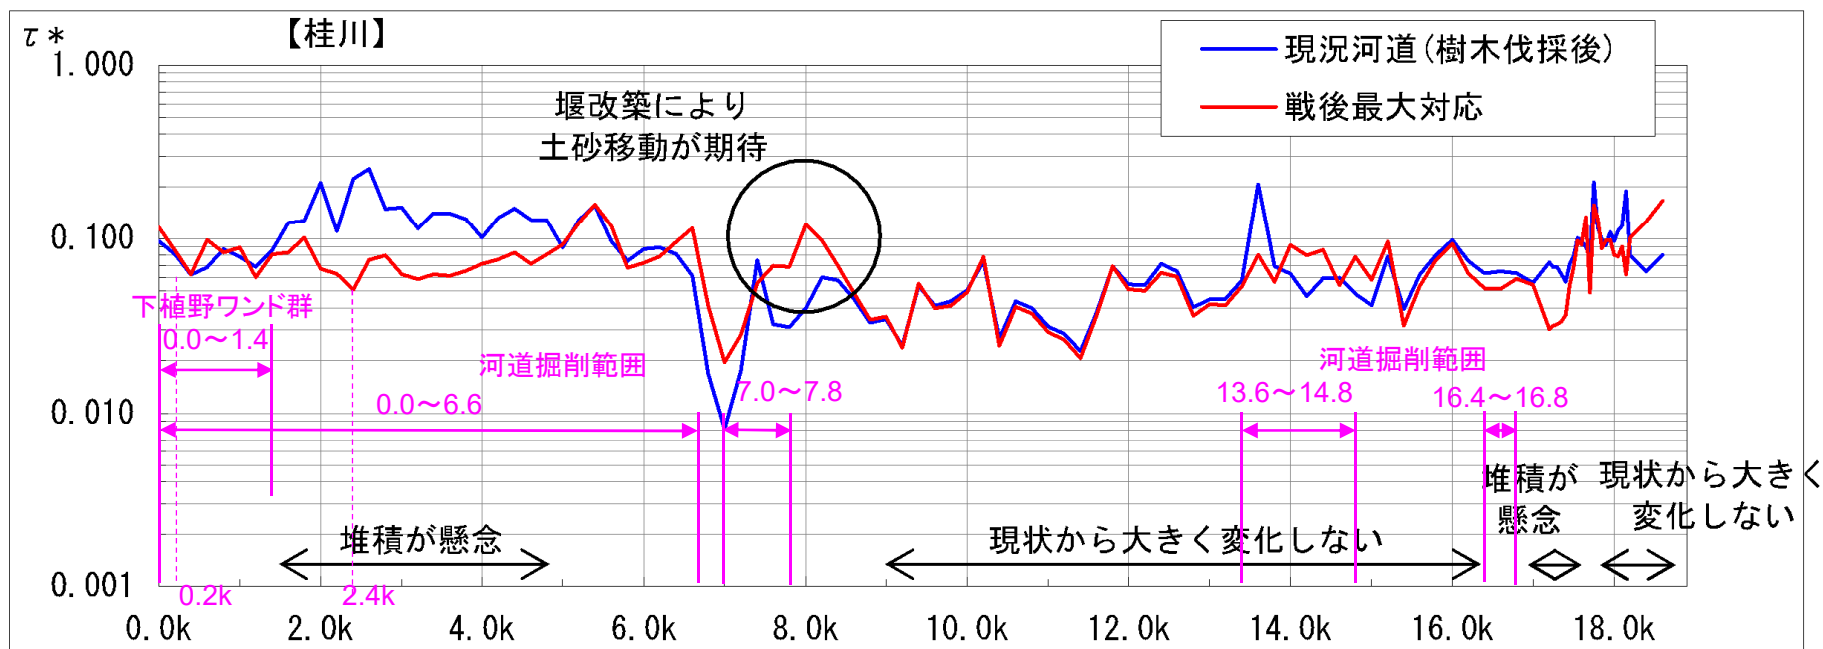
(表一平均年最大流量時の無次元掃流力： $\tau^*$ )

- 平均年最大流量時※1において、計画地付近0.0k~1.4kの無次元掃流力 $\tau^*$ は、河道掘削前後で大きな変化がない。
- 無次元掃流力の変化は、掘削量が大きく影響を与えているようである。

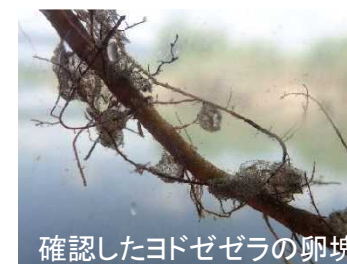
・ヨドゼゼラの稚魚、成魚は捕獲されなかった(5/20の出水の影響を受けたと考えられる)ものの、試験ワンド2において卵塊を確認した。

・全てのワンドでヤナギ類やツルヨシの根などの産卵基質を確認した。

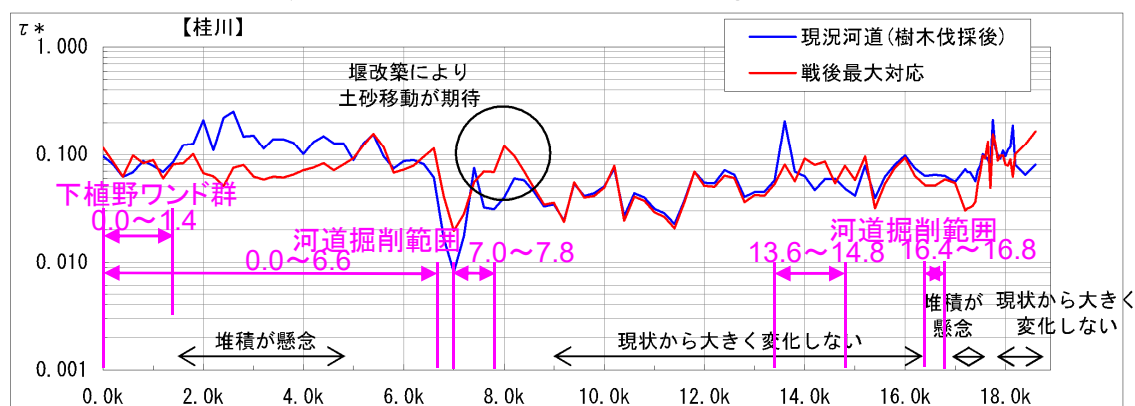
(表一平均年最大流量時の無次元掃流力:  $\tau^*$ )

- ・平成23年に工事实施後、左岸試験ワンド1～3、右岸ワンド15～17、右岸アンジュレーションともに多少形状を変えながら、現存している。
- ・平成25年、26年、29年、30年に大規模な出水が生じたにもかかわらず、メンテナンスを行うことなくワンド群が存続しているのは、下植野地区ワンド群が、河道掘削による掃流力の変化が小さかった区間であることが大きな要因となっていると考えられる。

- ・今後、桂川では、河川整備計画河道(変更手続き中)の整備に向けて、下植野地区においても大規模な河道掘削を予定している。
- ・下植野地区は、ヨドゼゼラの模式産地であることや、良好な環境が維持されていることを踏まえ、河道掘削により消失するワンド群の復元を行う必要がある。
- ・ワンド群の復元にあたっては、既往の敷高、冠水頻度の設定の考え方を踏まえるとともに、ワンドを維持するために、掘削後の掃流力等に着目し整備位置を設定する。
