国道168号 小代下トンネル補修工事【奈良県五條市大塔町】

龍神十津川線 法面对策工事【奈良県十津川村平谷】

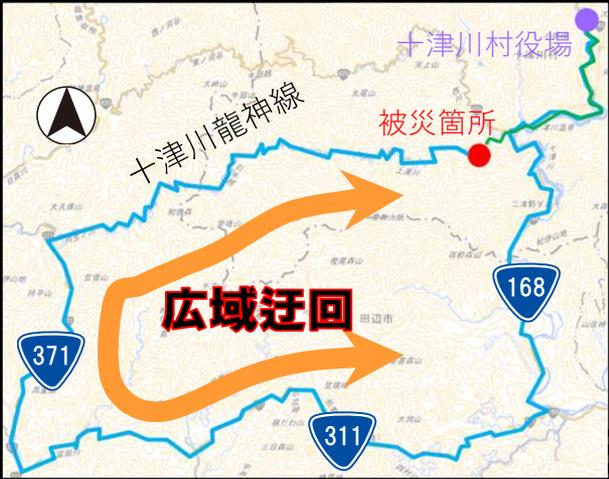
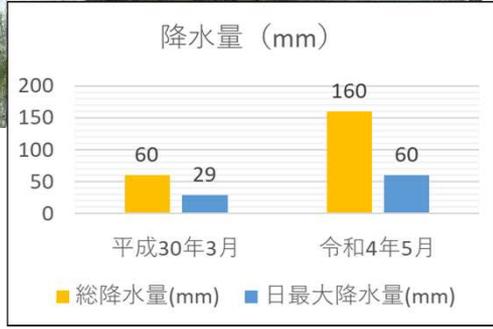
- Before:**
- 平成30年3月の豪雨により、崩壊延長70m、幅50mの法面崩壊が発生
 - 応急復旧は1か月にわたり、その間全面通行止め
 - 西側の住民は広域の迂回を強いられることとなった。

- After:**
- 令和3年10月に法面对策工事が完了し、安全に通行が可能となった。
 - 法面对策工事を実施したことにより、翌年には対策前を上回る降水量を観測したにも関わらず、法面崩落被害を防止し、道路の通行機能を確保
