令和6年度 第3回 国道169号 下北山村上池原地区 防災対策検討委員会

資料1：地質調査結果・本格復旧案の検討

国道 1 6 9 号下北山村 災害復旧権限代行

①地質調査結果

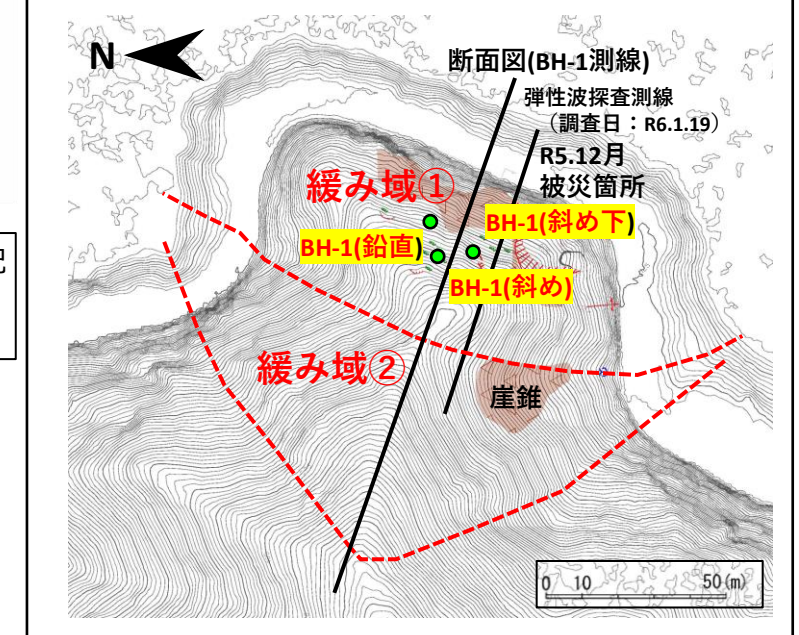
【平面図】

- 地表から深度9~15m付近まで著しい強風化帯が分布しているため、層厚15m程度の緩み域 (= 緩み域①) を確認。
- 深度30m付近において、破碎部の存在が判明したため、破碎部の深い側の位置で弱面を形成し、層厚30m程度の緩み域 (= 緩み域②) を確認。

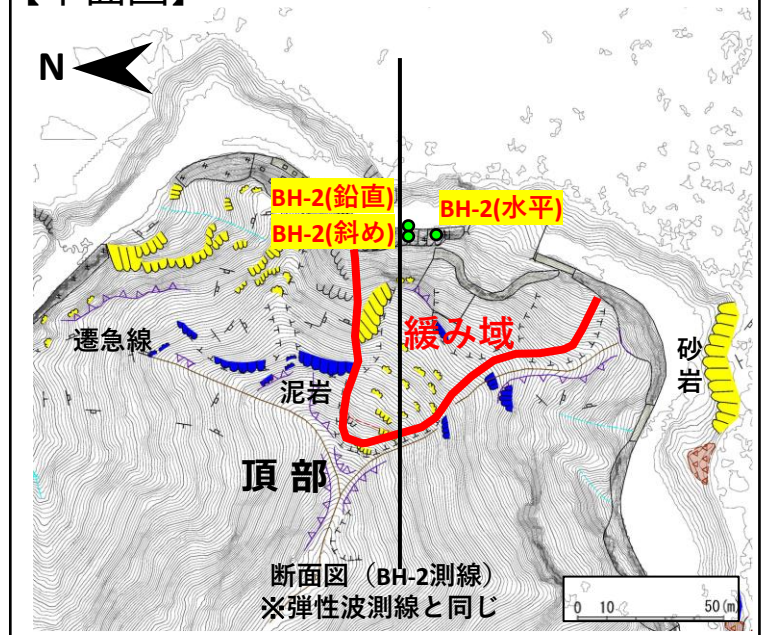
【平面図】

- **深度5~13m付近**において、**破碎部**の存在が判明したため、破碎部の深い側の位置で弱面を形成し、**層厚30m程度の緩み域**を確認。
 - なお、BH-2 (鉛直) 及びBH-2 (斜め) の**深度33m付近**において、**破碎部**の存在が判明したが、BH-2 (水平) では**同様の破碎部が確認出来なかった**。
- また、**弾性波探査においてもBH-2(鉛直)とBH-2(斜め)のP波速度が異なっていることから、破碎部の傾向が確認出来なかったため、層厚30m程度よりも深い位置の破碎部は局所的なものである。**

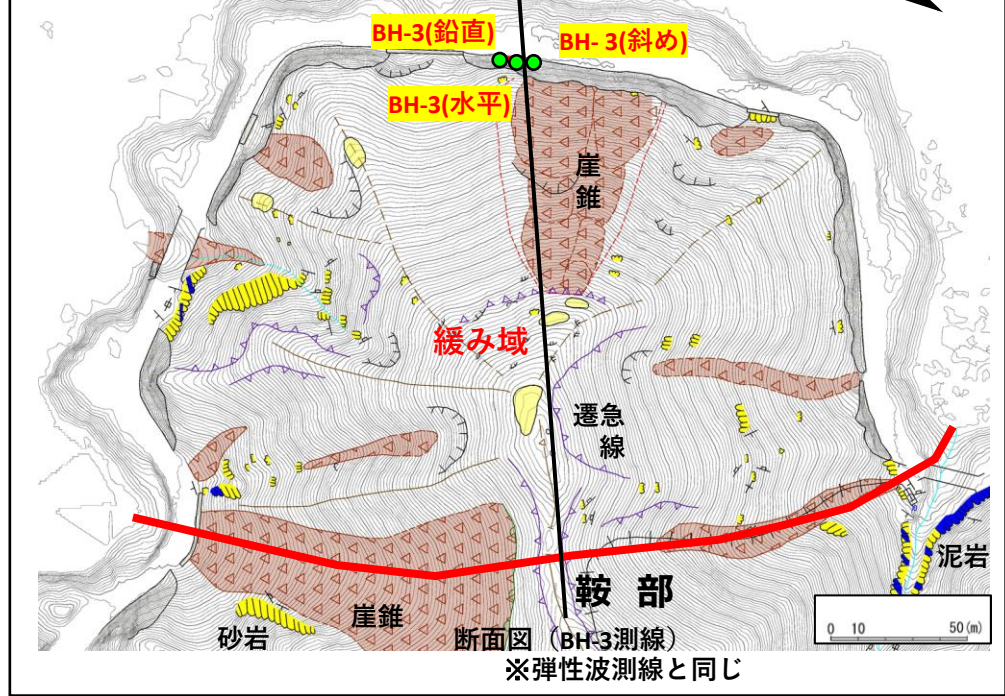
【平面図】

○ 深度40m付近において、**破碎部**の存在が判明したため、破碎部の深い側の位置で弱面を形成し、**層厚40m程度の緩み域**を確認。

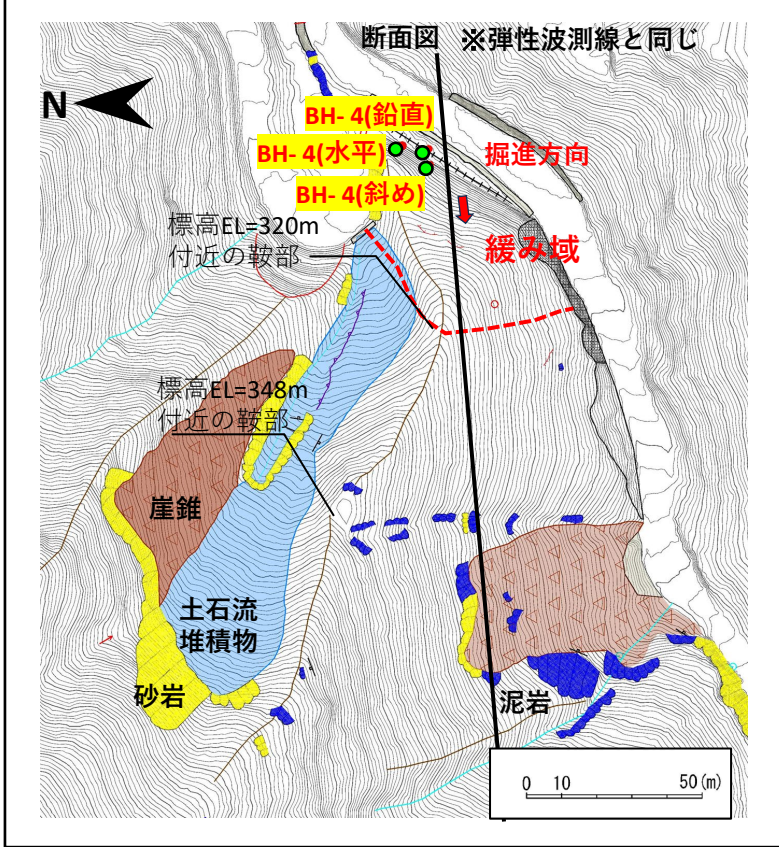
【平面図】

○ 深度9m~41m程度付近において、**破碎部**の存在が判明したため、破碎部の深い側の位置で弱面を形成し、**層厚25m程度の緩み域**を確認。

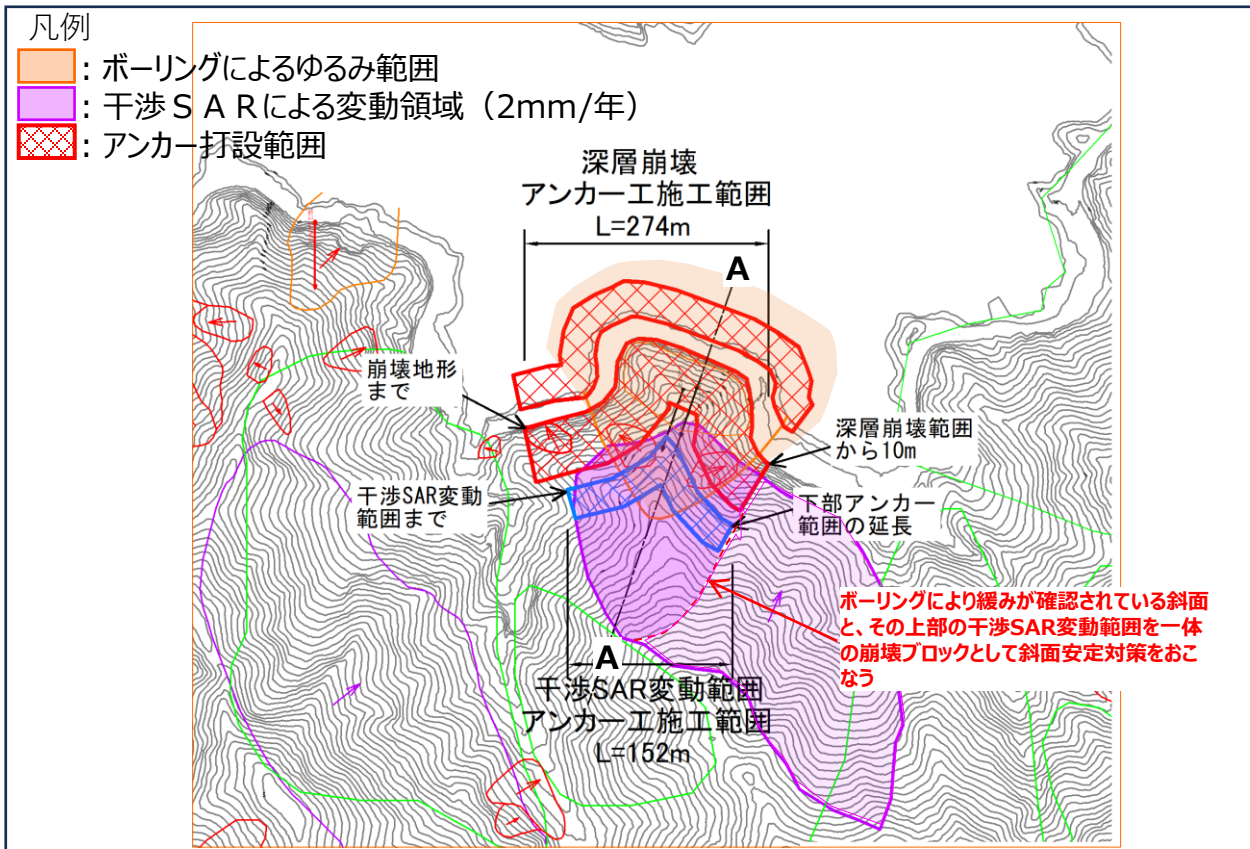
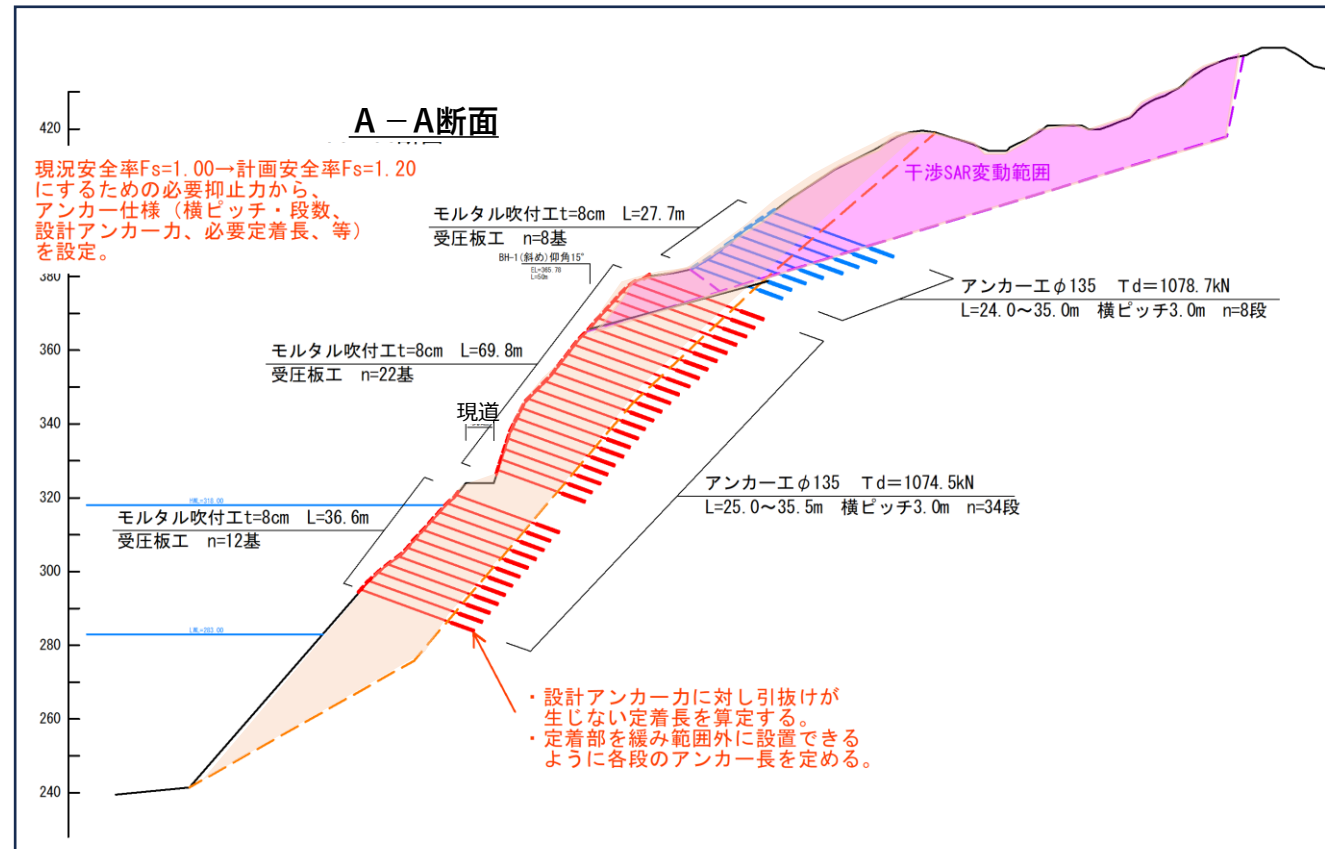
第1案：原位置復旧（アンカー工）

- △ **多数のアンカーを密集**して設置するため、**隣接アンカーとの離隔確保**等、**高度な施工管理**が必要となる。
- ▲ **ダム湖の湛水面下での施工**となるため、施工は**水位低下時**に行う必要がある。**天候に左右**されるため、**適切な工程確保が課題**となる。
- △ **凹凸の激しい急崖斜面**のため、受圧板調整コンクリートの**型枠設置**、打設時の**形状保持に高度な品質管理**が必要となる。

- ▲ **大型の削孔機により打撃振動**を与えるため、亀裂が広がり、中小規模の**崩落を誘発**する恐れがある。
- ▲ **直高50m超で急斜面に設置された作業足場は構造的に不安定**なため、**強風時、地震時に安定性**を損なう恐れがある。

- ▲ **ダム湖のHWL以下でのアンカー設置**となるため、点検・補修は**水位低下期間**に限られる。
- ▲ アンカー長が長い（最大35m以上）、**再緊張の必要性が生じた場合、工事費が高価**となる。

○深層崩壊ブロックの切り取りによる**応力開放を生じさせず**、**施工振動を最小限に抑制**するため、**アンカー工**により原位置復旧をおこなう。
アンカー施工面積：約33,000m²

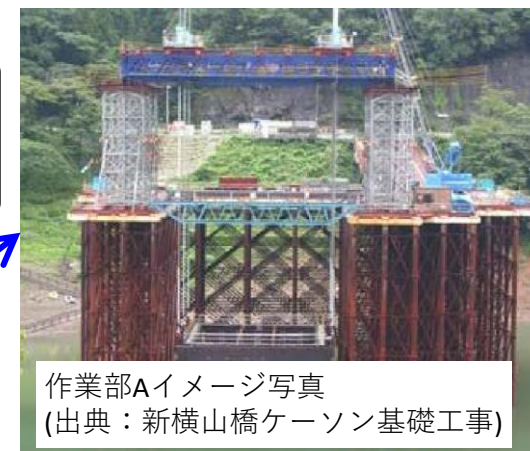
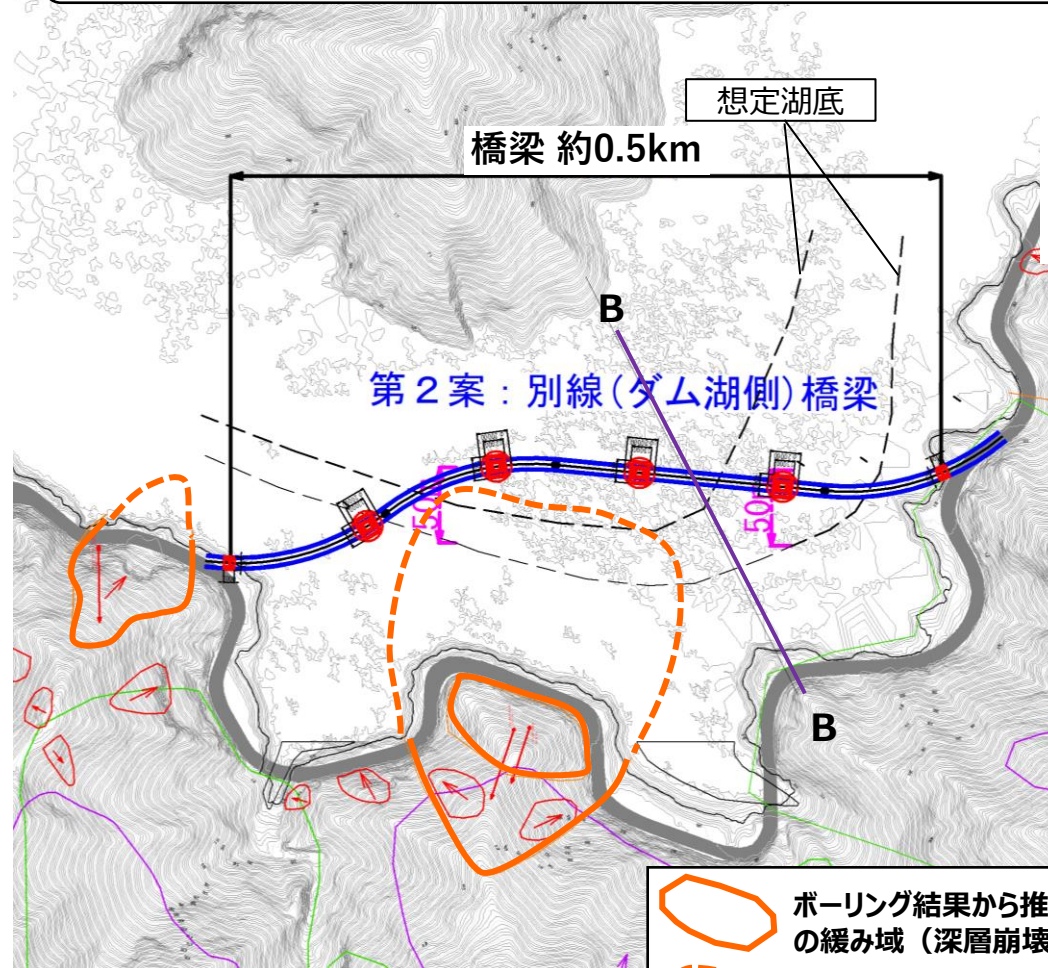
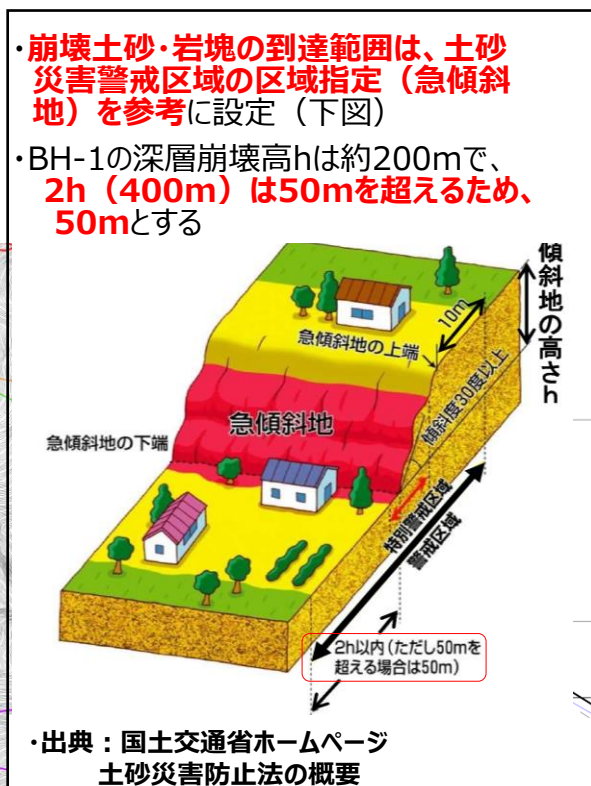
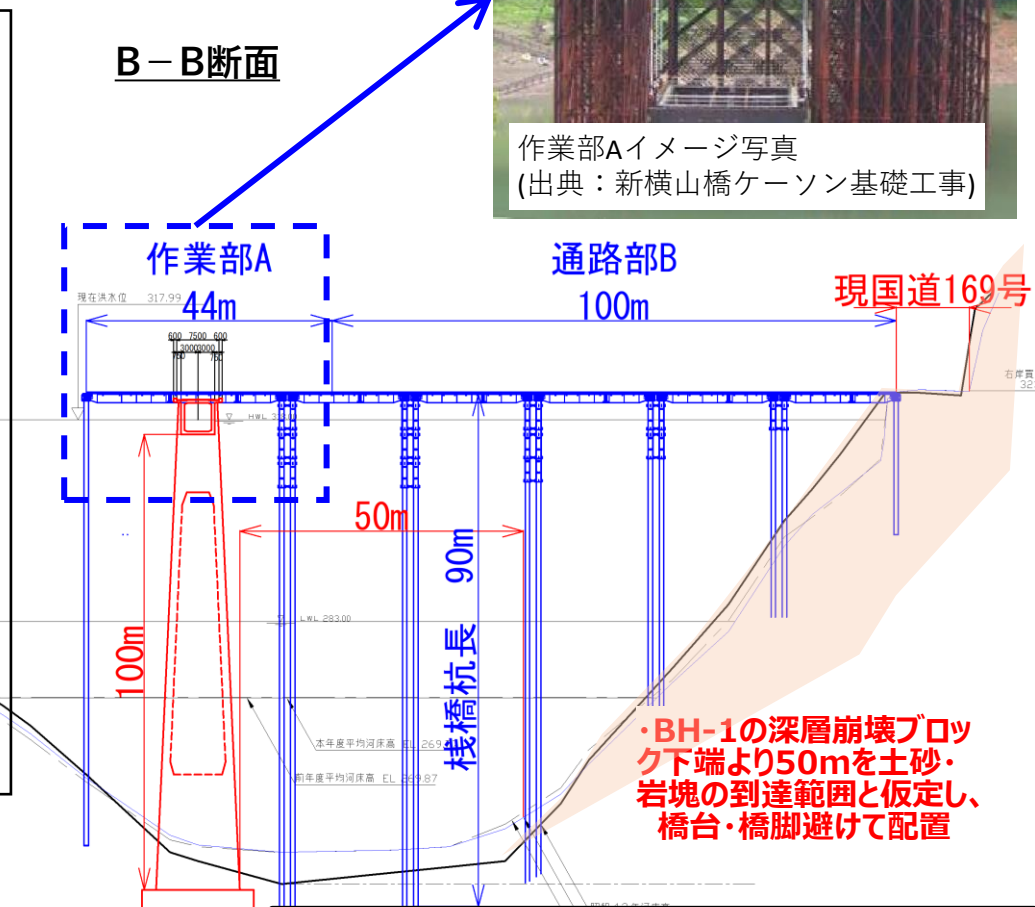
第2案：別線（ダム湖側）橋梁

△**ダム湖内での施工**となることに加え、橋脚高も100m以上に及び、**仮締切（ケーソン等）も大規模**となるため、高度な施工管理が必要となる。

▲**橋脚外面の点検**を実施する際には、**橋梁点検の知識を有する潜水士**による対応が必要となり、**作業員の確保と費用面**に課題がある。

○深層崩壊が発生しても、**崩壊ブロックの土砂・岩塊が到達しない崩壊ブロック下端から最小50m離れた位置**を橋梁で通過する。
橋梁延長：約0.5km

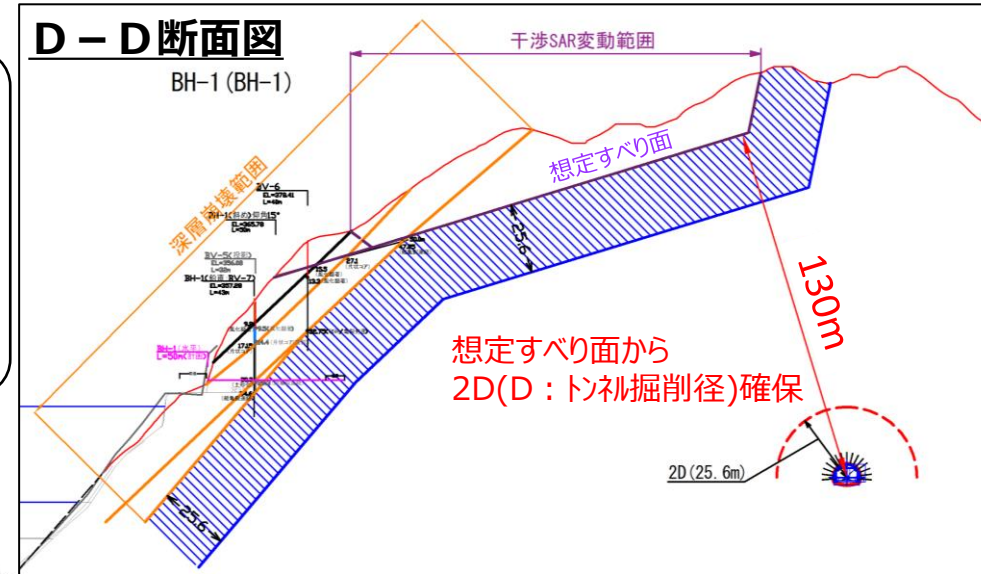
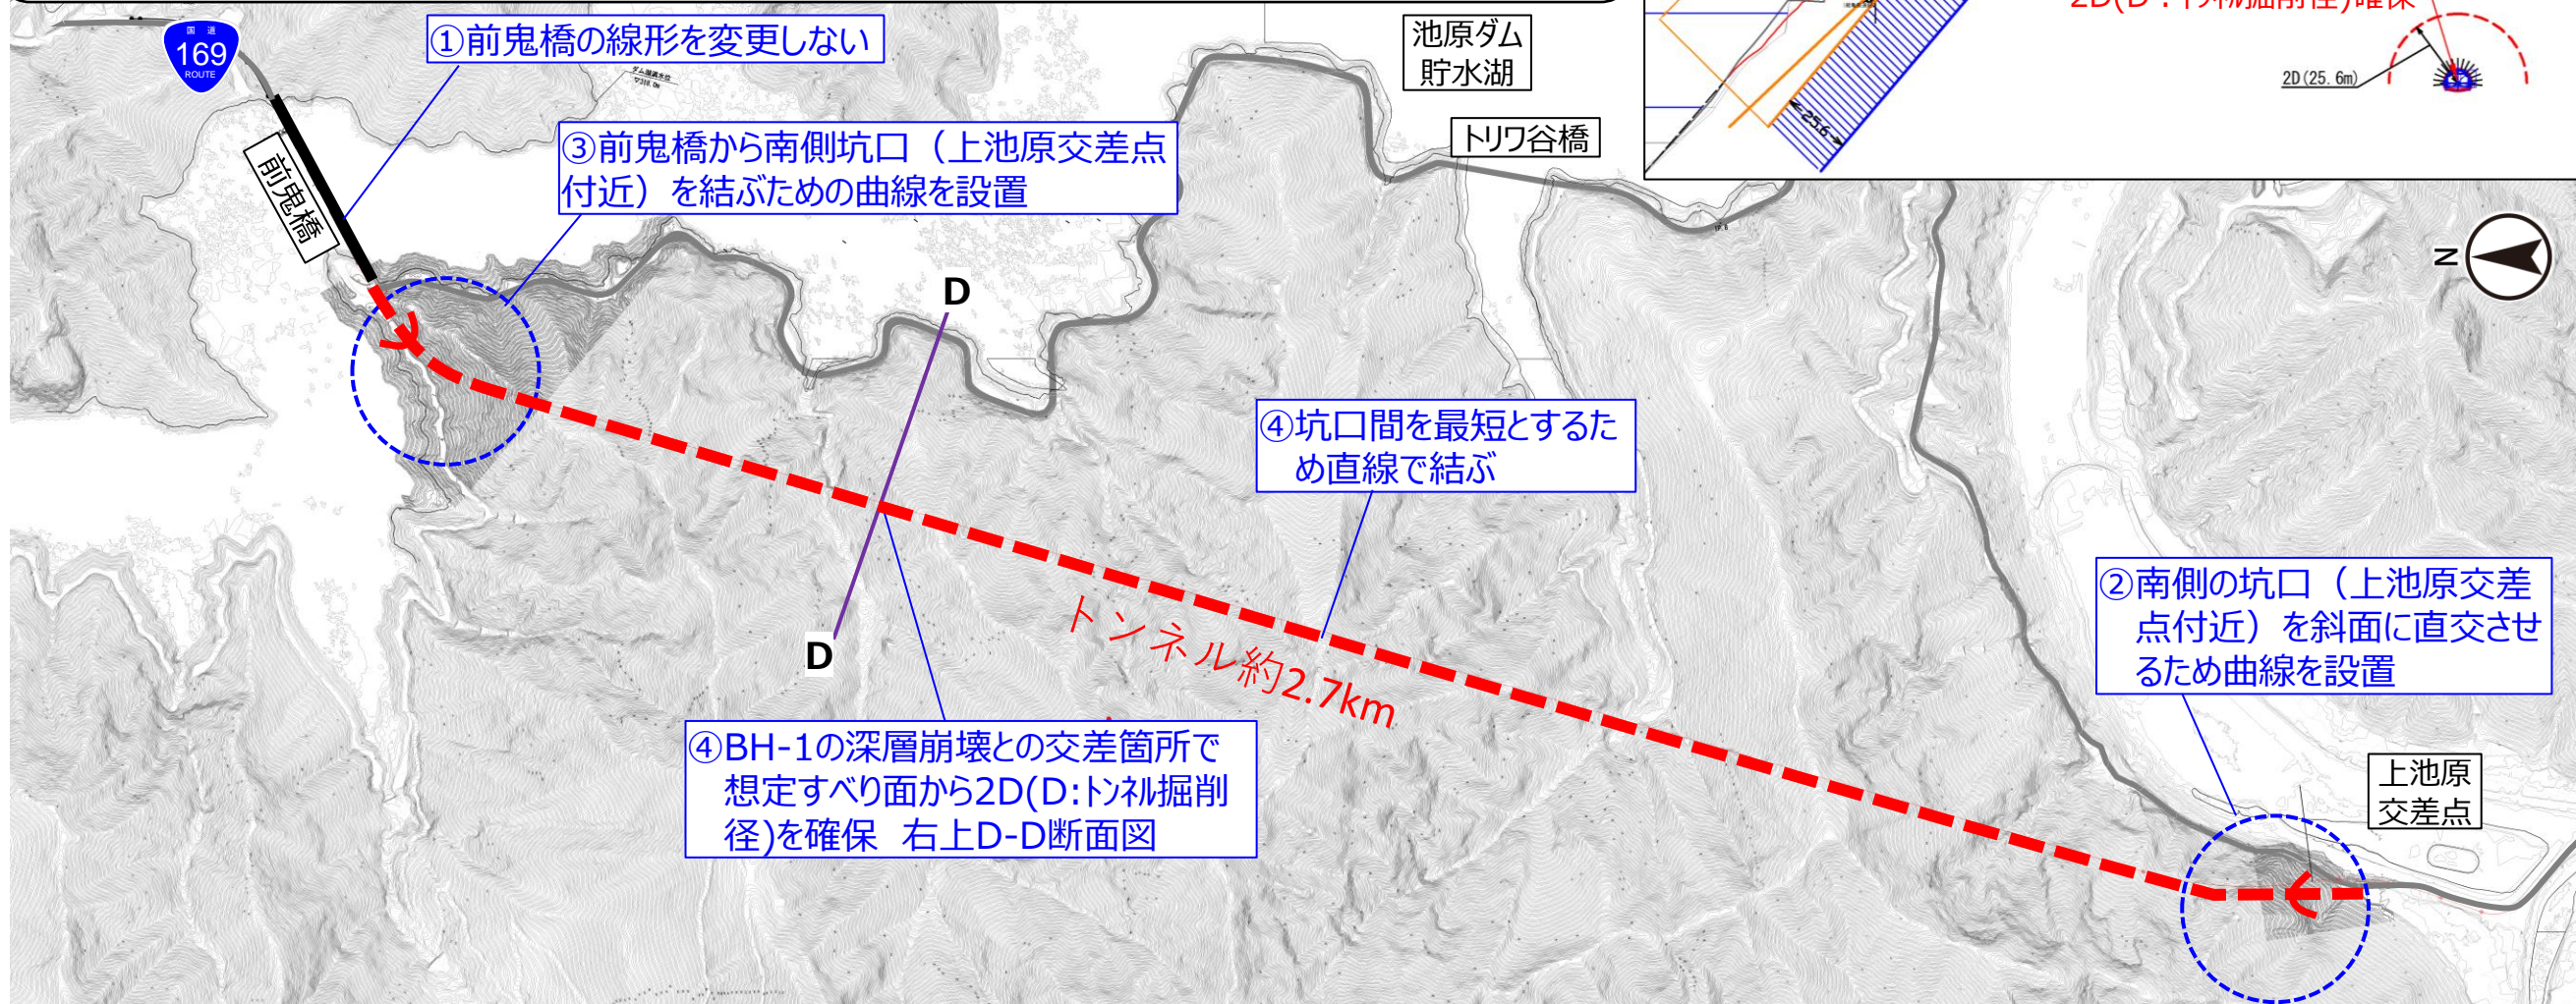
第3案：別線（山側）トンネル

- 標準的な山岳トンネル工法（NATM）での施工が可能である。
- △深層崩壊直下での施工となるため、トンネル掘削に伴う崩壊ブロックの変動状況を計測管理し、崩壊ブロックに振動を与えない掘削を進める必要がある。

- 標準的な山岳トンネル工法（NATM）での施工が可能である。
- △深層崩壊直下での施工となるため、トンネル掘削に伴う崩壊ブロックの変動状況を計測管理し、崩壊ブロックの安定性を確認しながら掘削を進める必要がある。

○斜面の危険性が無いトンネル坑口位置で、深層崩壊が発生しても影響が及ばない離隔距離を確保した位置（山側）をトンネルで通過

- ①前鬼橋の線形を変更しない
- ②南側の坑口（上池原交差点付近）を斜面に直交させるため曲線を設置
- ③前鬼橋から南側坑口（上池原交差点付近）を結ぶための曲線を設置
- ④「①～③」より設定した坑口間を、BH-1の深層崩壊との交差箇所想定すべり面から2D(D:トンネル掘削径)以上の離隔を確保し、かつ最短となる直線で結ぶ
