1995.1.17 大地震と六甲山地 写真によるその変形・変状の記録(20年間の経年変化)

Mt.Rokko and the Great Hanshin Earthquake of January 17,1995:
The Photographic Records of Landform Changes and Conditions after 20 Years

奈良大学 名誉教授 池田 碩
Emeritus Professor, Nara University Hiroshi Ikeda

国土交通省近畿地方整備局 六甲砂防事務所
Ministry of Land, Infrastructure and Transport and Tourism
Kinki Division ROKKO Sabo Office

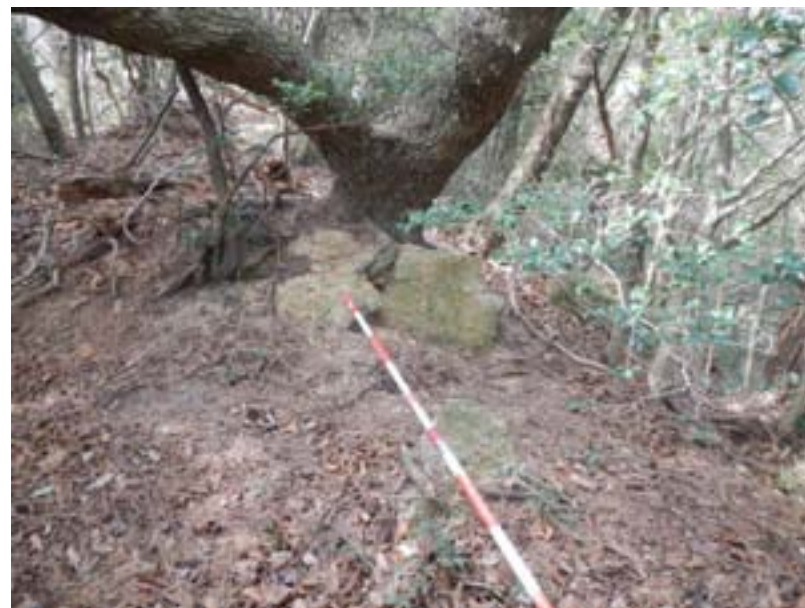
岩塊(転石)の表層の風化が進んでいる(2016.2.5)。

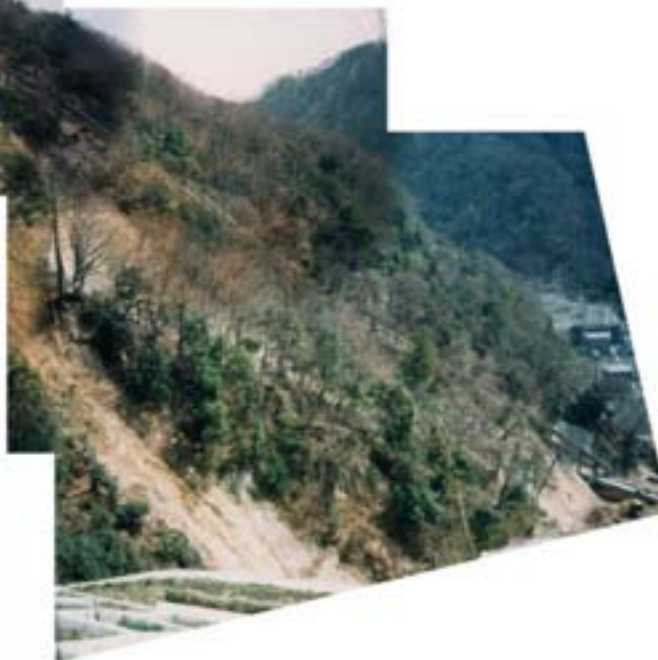
崩壊地の全景。右下に発電所。

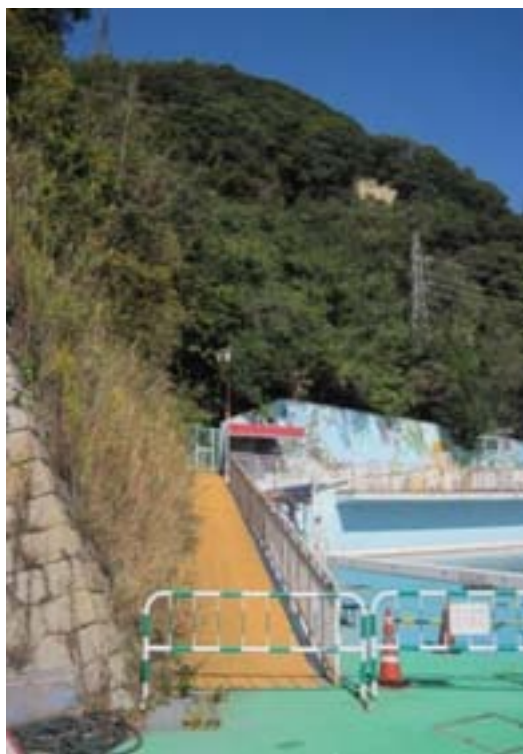
鶴甲変電所・老人ホーム背後の山崩壊

鶴甲会館裏側より
(2015.10.28)。

斜め航空写真による尾根側からの全景(2015.10.9)。

鶴甲会館付近より
(2015.10.28)。

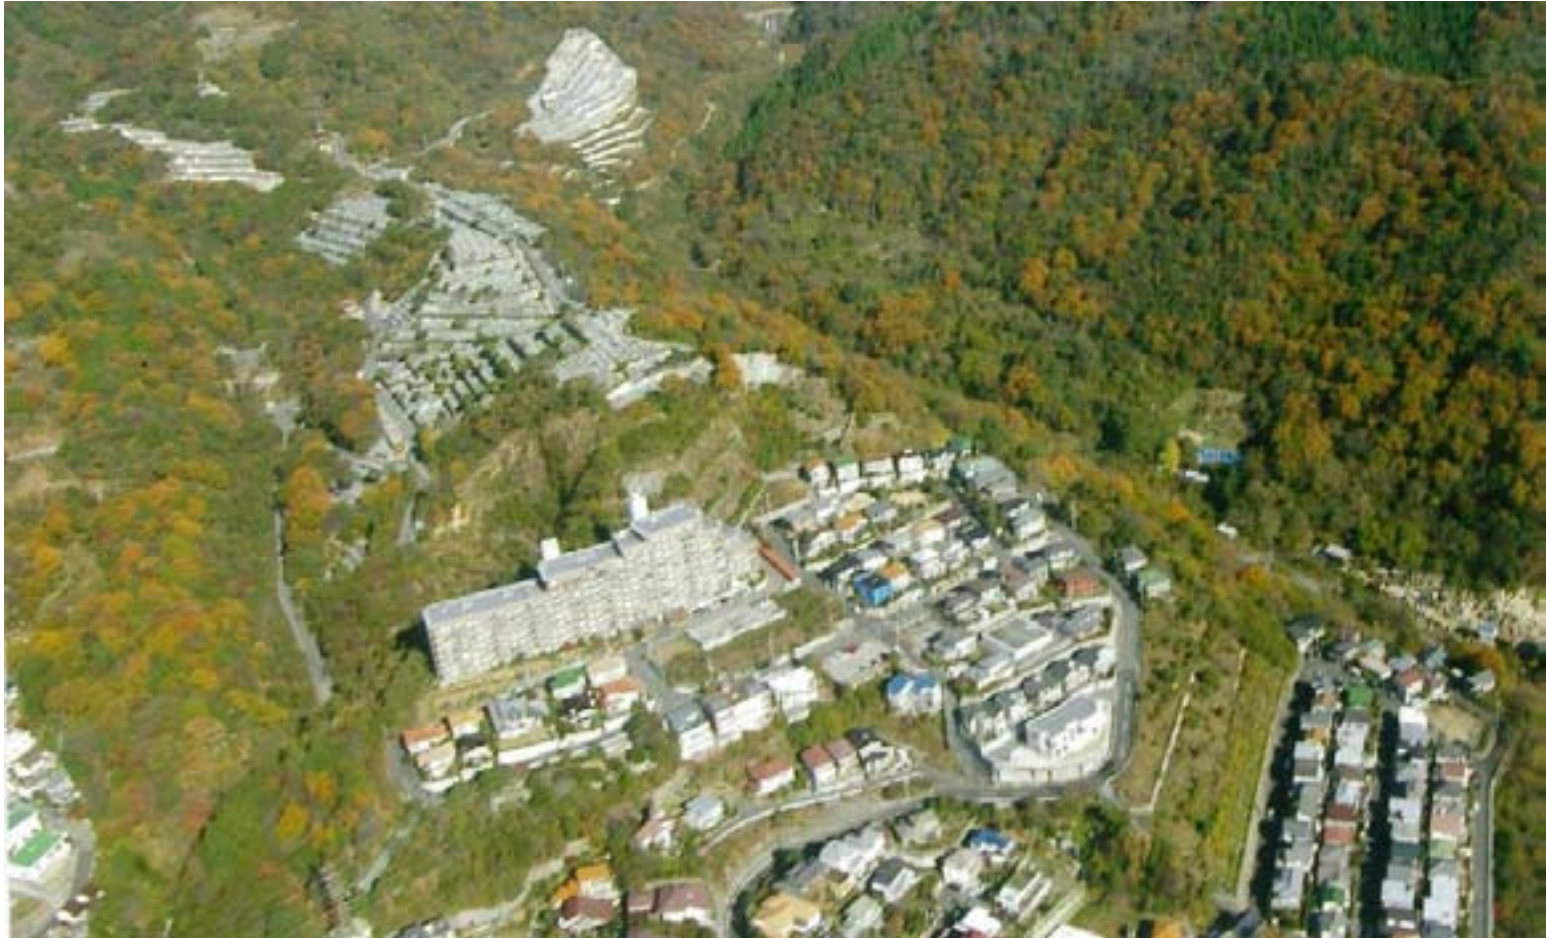
G-2 住吉川左岸沿い(住吉台)の斜面崩壊
Slope Collapse on Left Side of SUMIYOSHI River in Mountain

中央部崩壊地斜面上部の写真 山腹工により植生が定着(2006)。

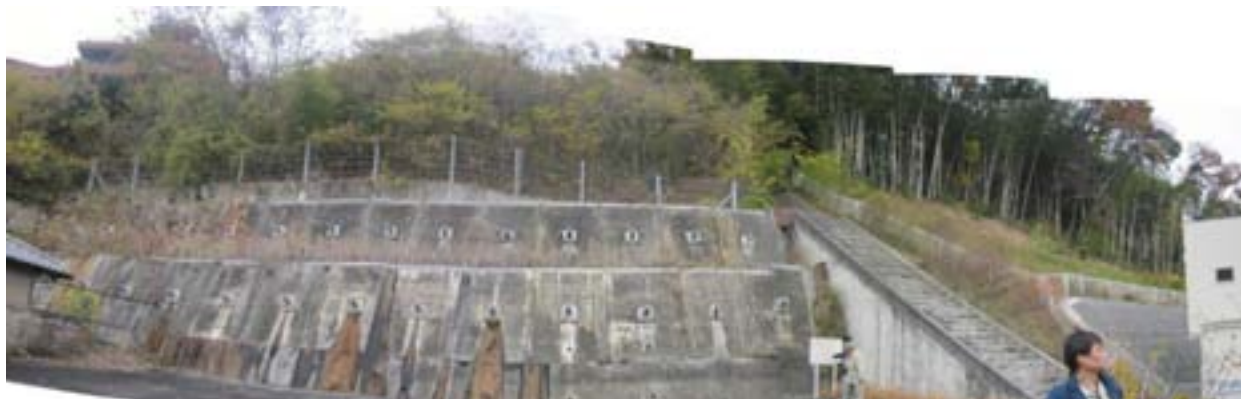
末端斜面の地すべり恒久対策状況(アンカー工)(2015.12.10)。 常時湧水あり。

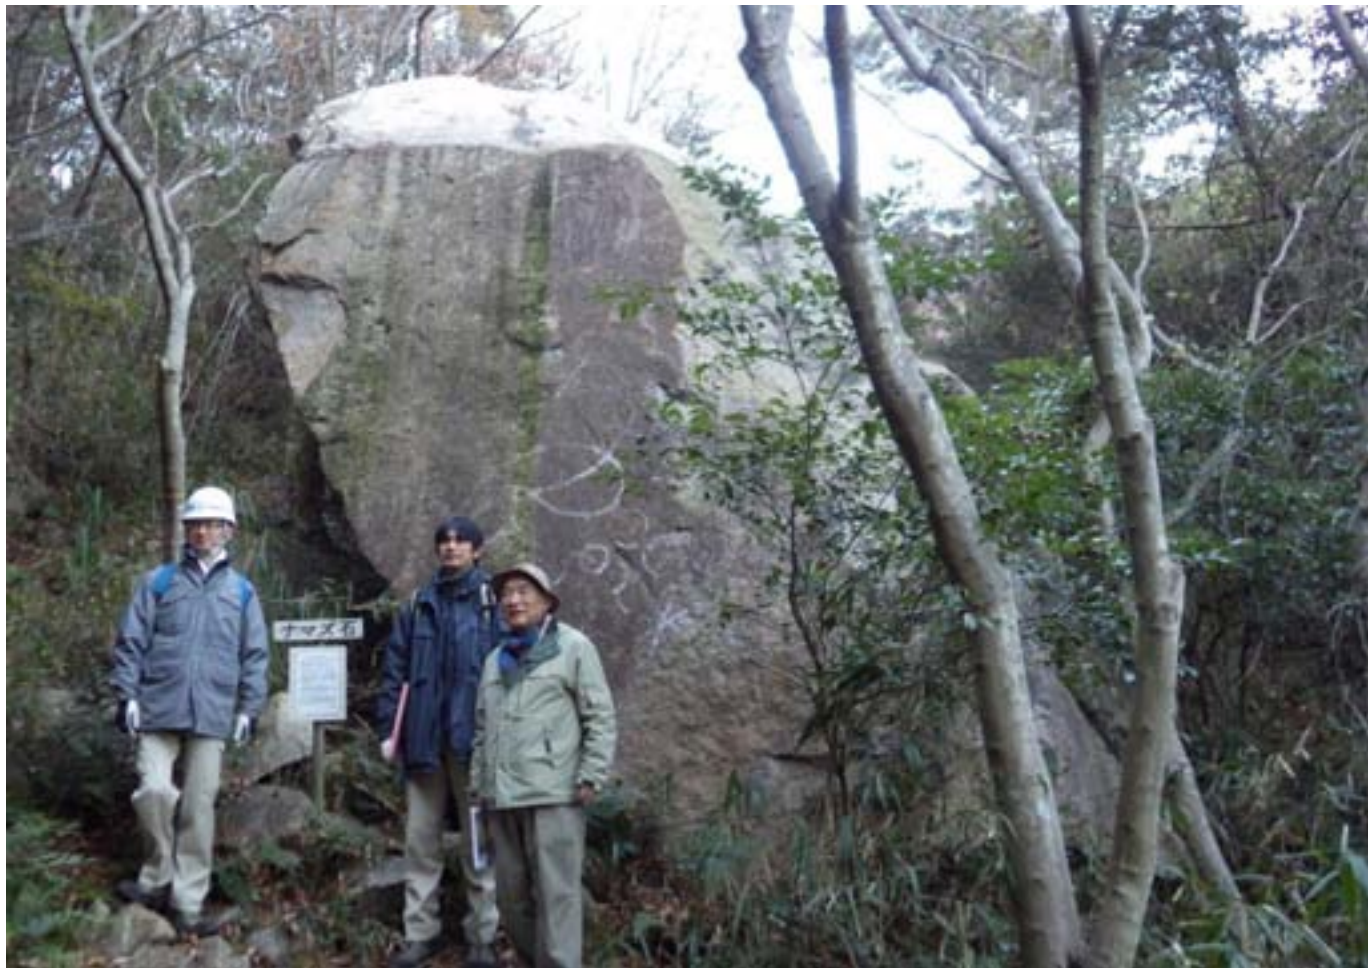
M-6 山上の開析前線の岩壁崩壊と巨岩塊転動落下の状況・平成ナマズ岩の出現

平成ナマズ岩 周辺の植生が繁茂している(2014.12.22)。

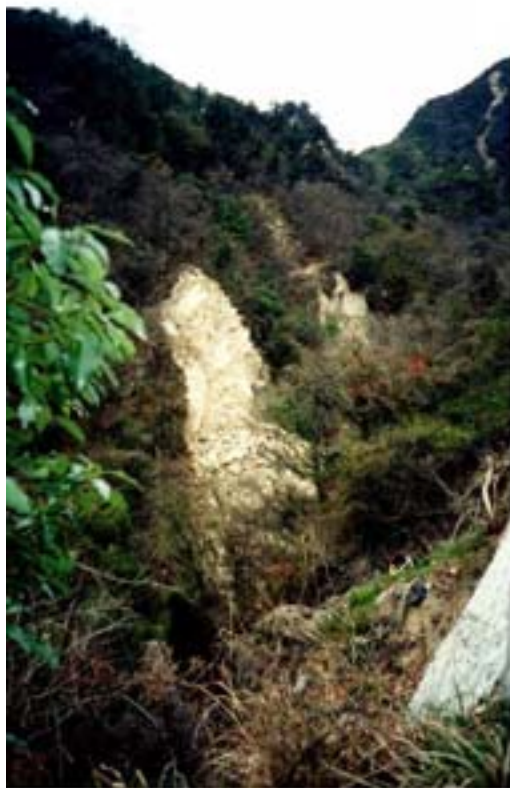
O-2 芦屋川河床周辺の崩壊と落下してきた巨岩の処理

右岸の河床内に突出していた「天狗の鼻」の崩壊。

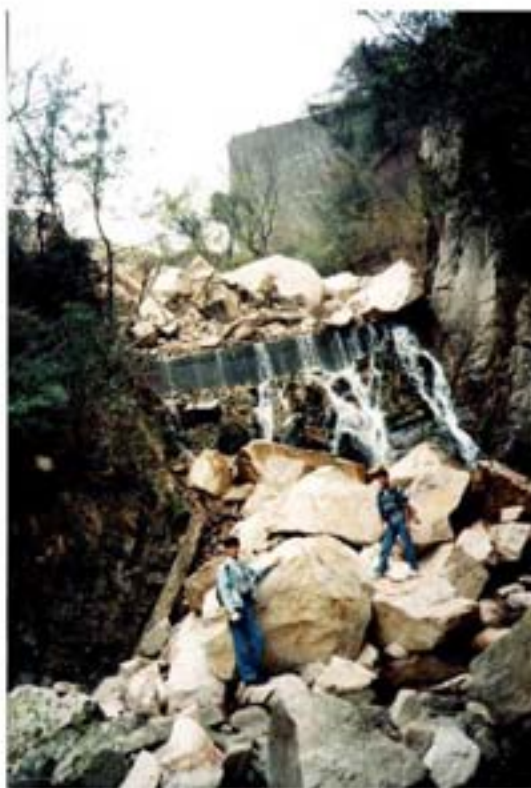
河床を崩落した「天狗の鼻」の残骸である岩塊群で埋めた状況。芦屋川河床沿いの変状。

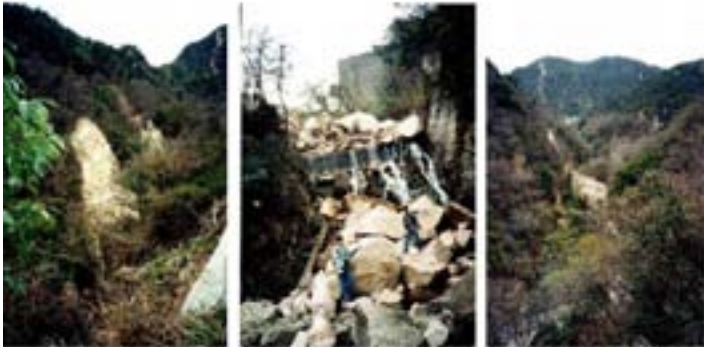
右岸の河床内に沈没していた「天狗の鼻」の崩壊

河床を塞ぎ出したテングの鼻の残骸である崩壊部で埋め込まれた

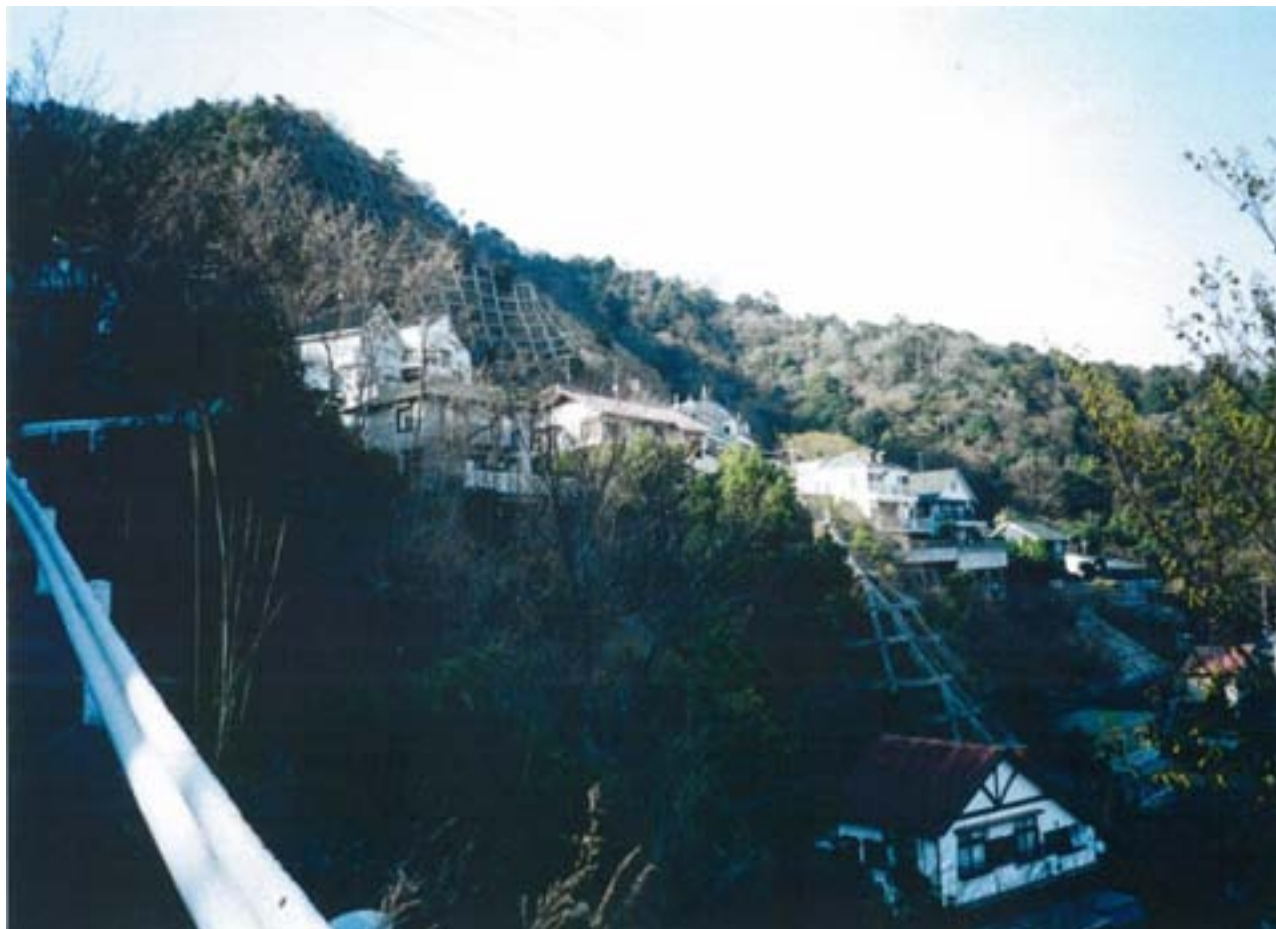
崩壊地の復旧状況(2005)。現場打法砕工+アンカー工。

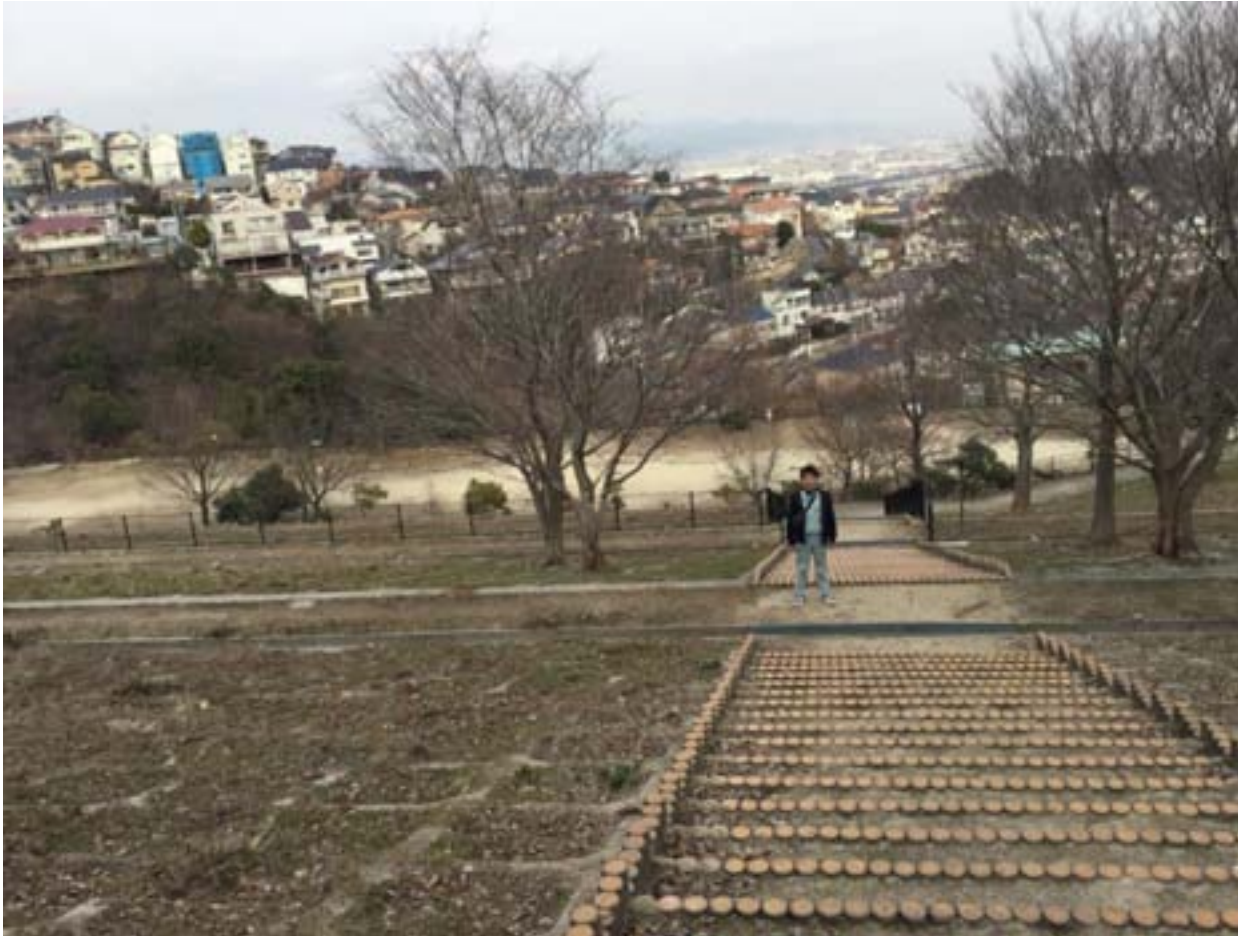
Q-3 西宮・百合ヶ丘浄水場の盛土斜面からの崩壊・地すべり
Landslide and Collapse of Badly-Done Landfill Beneath Water-Purification Plant Buildings

地すべり地の復旧状況(2016.2.5)。法枠で保護された法面は整備されている。

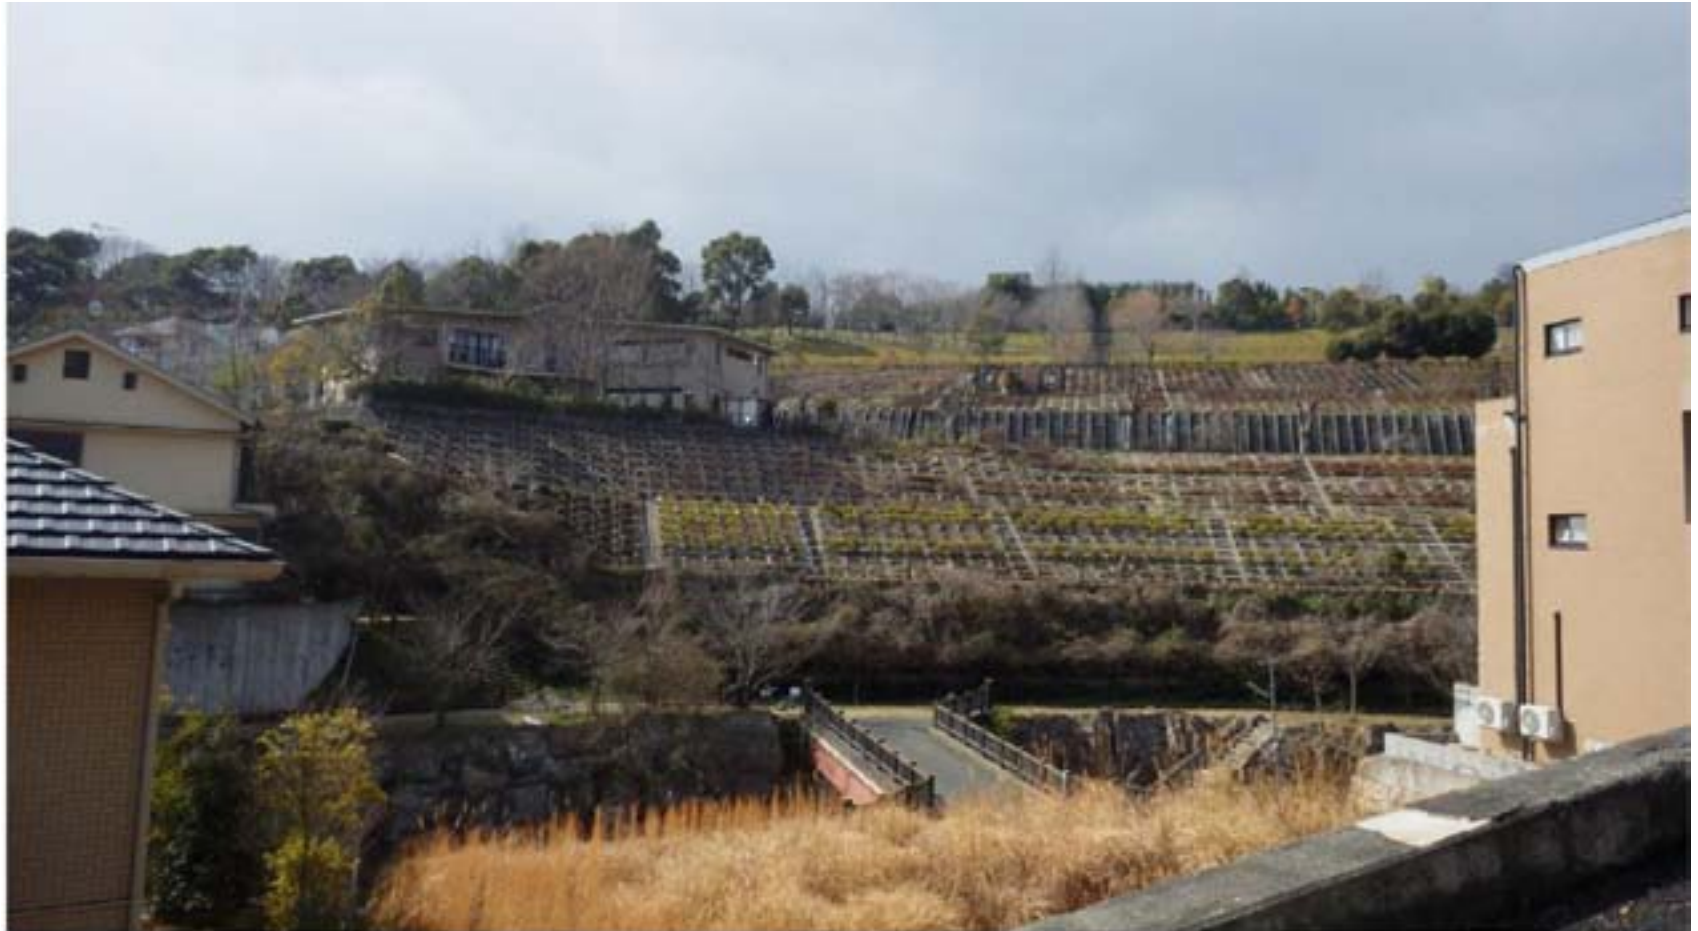
Q-4 西宮・百合ヶ丘浄水場の盛土斜面からの崩壊・地すべり
Landslide and Collapse of Badly-Done Landfill Beneath Water-Purification Plant Buildings

地すべり地の復旧状況 (2015.12.10)。

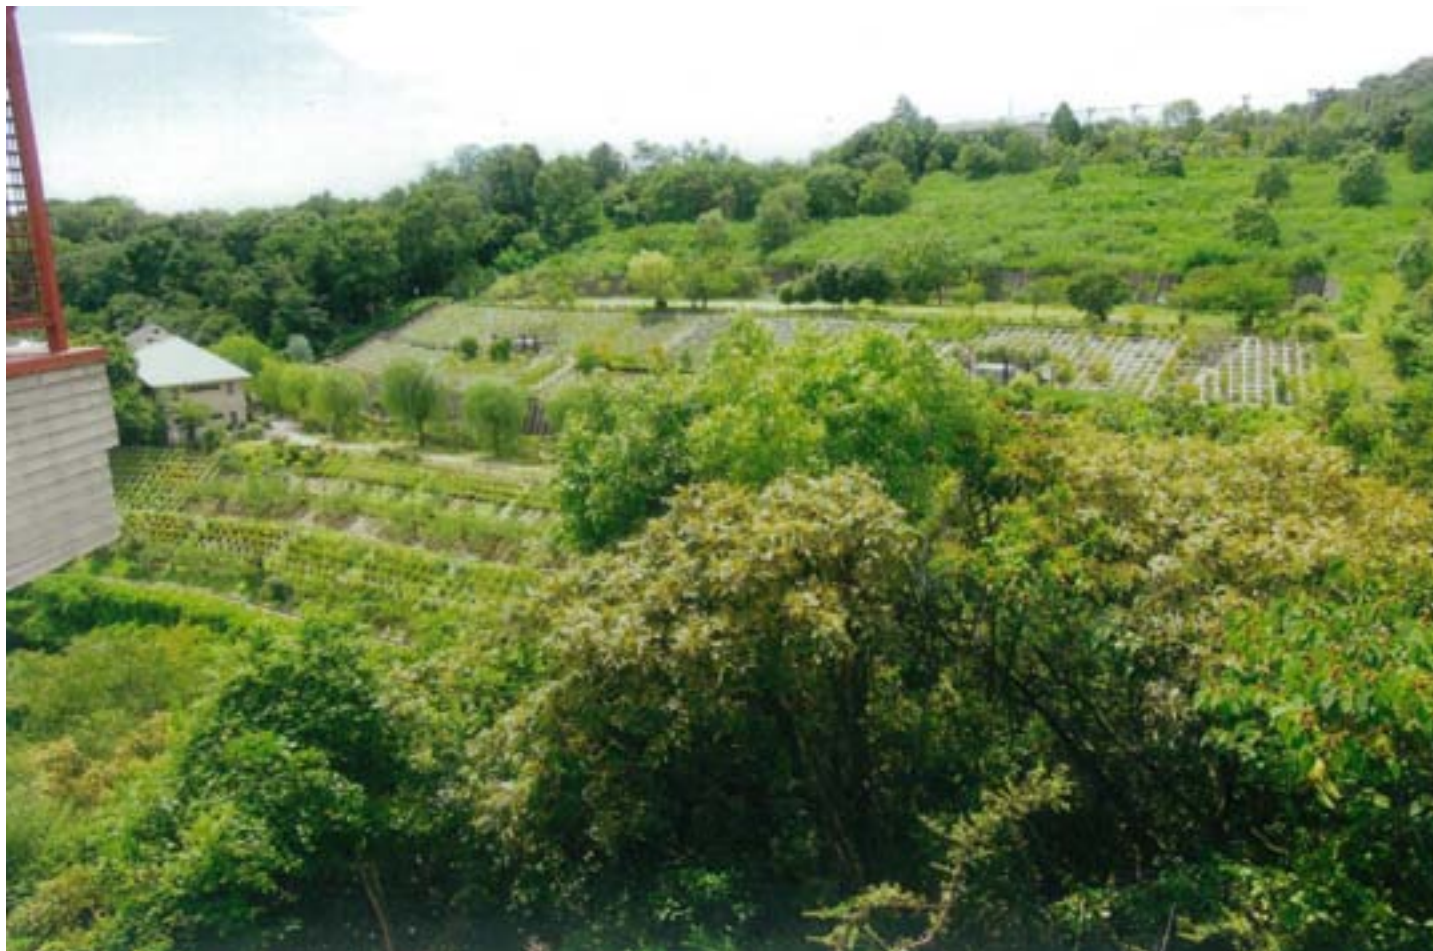
Q-5 西宮・百合ヶ丘浄水場の盛土斜面からの崩壊・地すべり
Landslide and Collapse of Badly-Done Landfill Beneath Water-Purification Plant Buildings

地すべり地の復旧状況 (2015.5.12)。

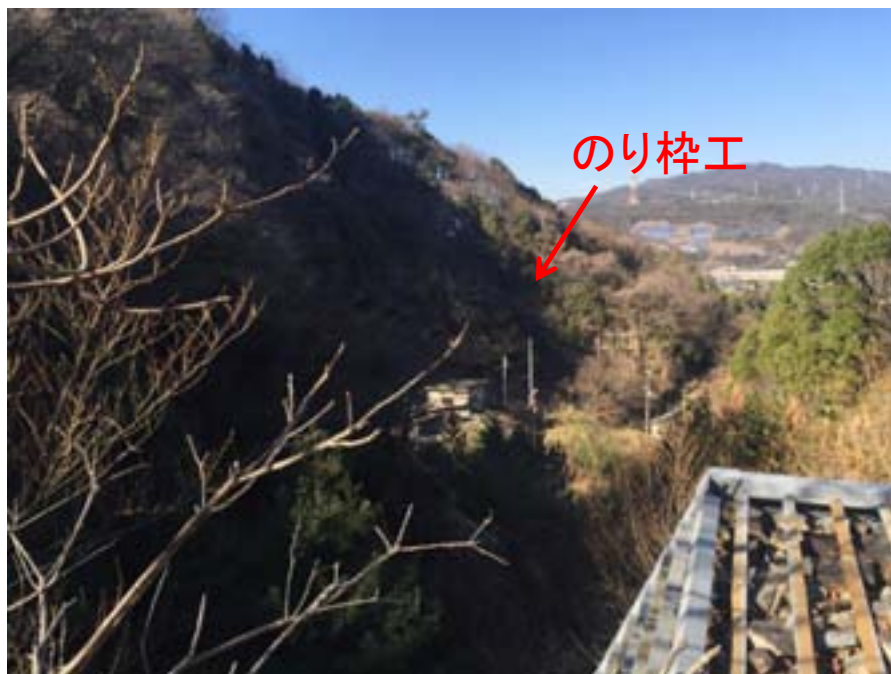
上: 崩壊箇所から下流を望む(変化なし)(2016.2.18)。

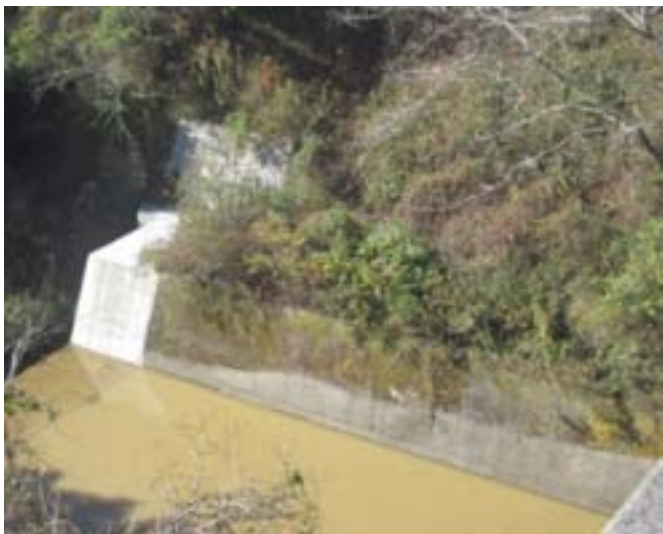
U-4 住吉川最上流域、山頂から黒岩谷にかけての崩壊と変状

堰堤下流側の崩壊跡。植生が繁茂し、副堤が作られている(2015.12.14)。

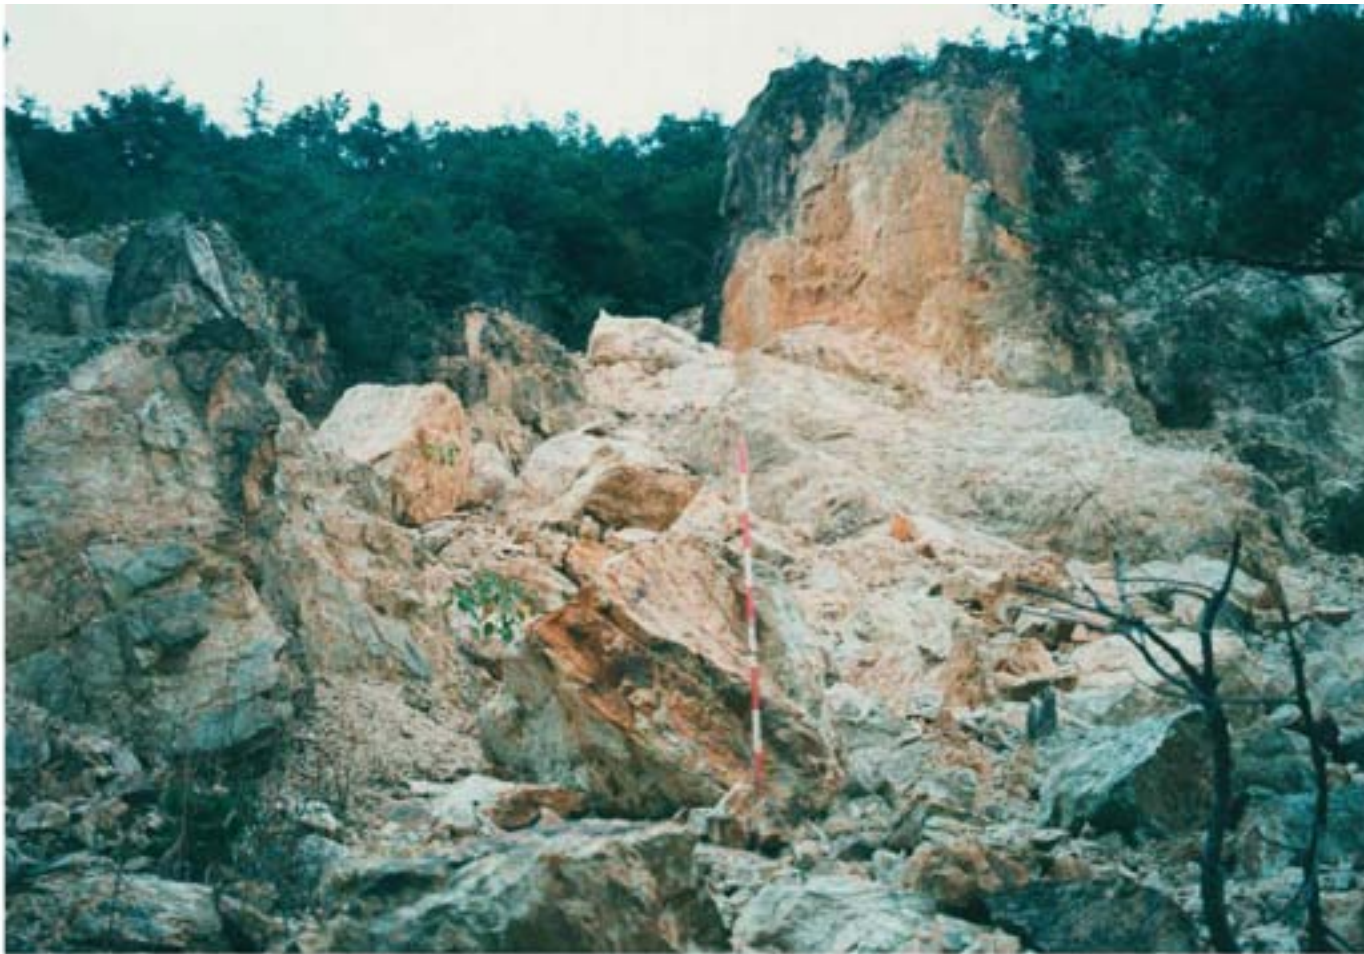
座頭谷右岸の岩盤からなる側面の岩石ナダレ崩壊(右上明るい部分)崩落岩塊群。
