近畿地方整備局 紀伊山地砂防事務所 記者発表	配布日時	平成26年8月12日 10時00分
------------------------------	------	----------------------

件名	・平成26年台風11号による赤谷地区及び栗平地区の河道閉塞部の一部侵食の発生について
----	--

## 台風11号に伴う赤谷及び栗平河道閉塞被災状況 所見

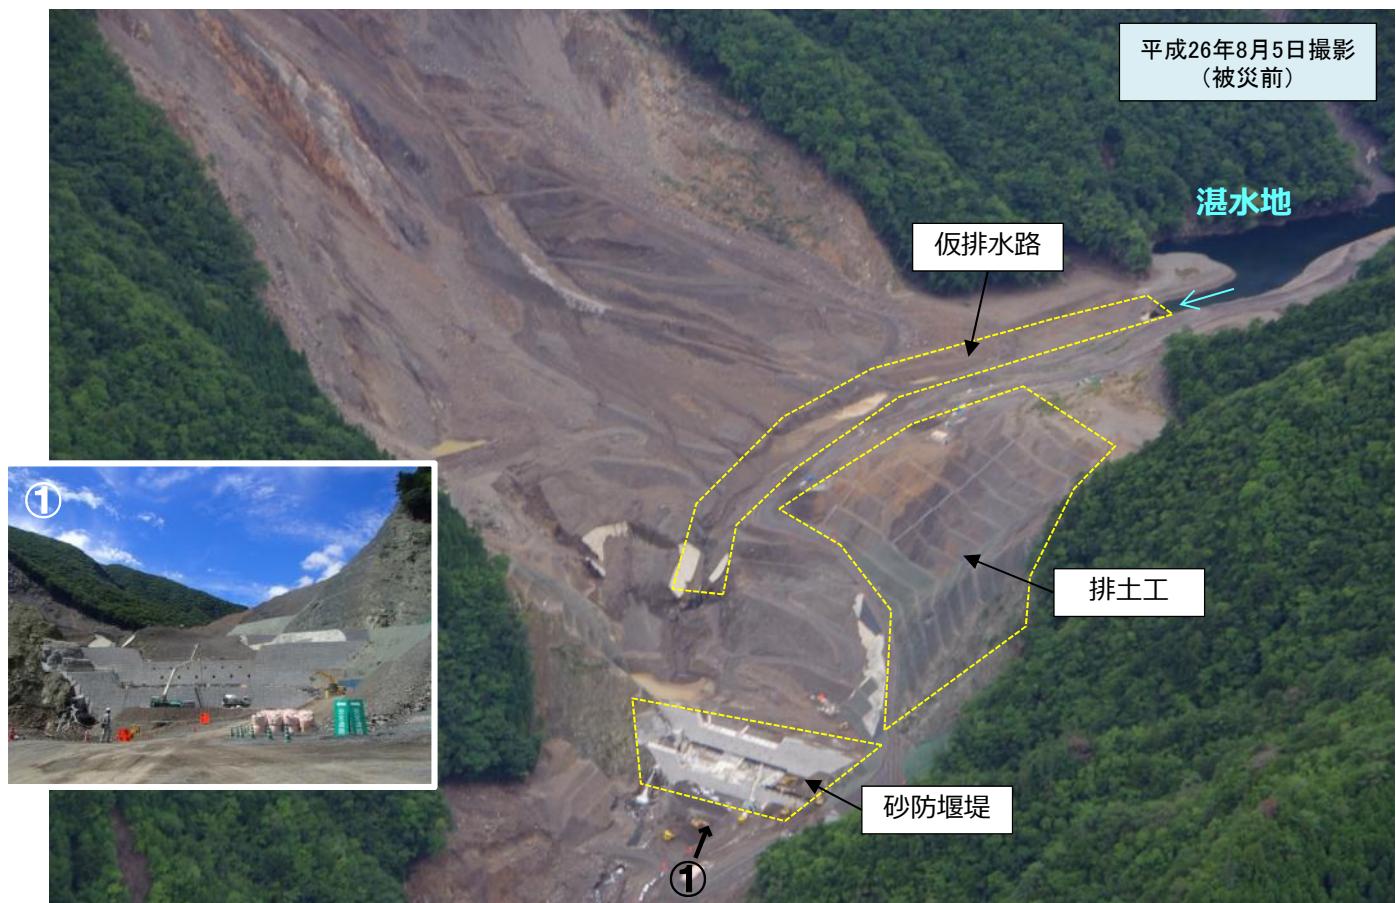
## 赤谷地区 施工状況図

概要	<ul style="list-style-type: none"> <li>・ 平成23年台風12号により発生した河道閉塞箇所の対策工事を鋭意進めてきたところです。</li> <li>・ 8月8日からの台風11号による降雨により、赤谷地区及び栗平地区の河道閉塞部において、湛水池からの水が仮排水路へ流出しました。</li> <li>・ この流水により、閉塞土砂の一部が侵食され、下流に土砂が流出しました。</li> <li>・ 但し、堆積土砂の勾配が緩やかになったことから、直ちに下流部に被害が及ぶ危険性は小さいと考えております。</li> <li>・ 今後、土砂の急激な侵食が進行する可能性があることから、河道閉塞部の保護に至急着手するとともに、侵食を受けた部分の対策を検討してまいります。</li> <li>・ なお、上記の状況から、現場への進入が困難な状況のため、22日（金）に予定している報道関係者向けの現場見学会については、行程を変更して実施致します。（変更後の行程については、申込者に別途ご連絡いたします。）</li> </ul>
----	--
