令和元年度 紀の川流域懇談会

紀の川水系河川整備計画に基づく事業等の進捗点検 に関する報告

和歌山河川国道事務所
紀の川ダム統合管理事務所

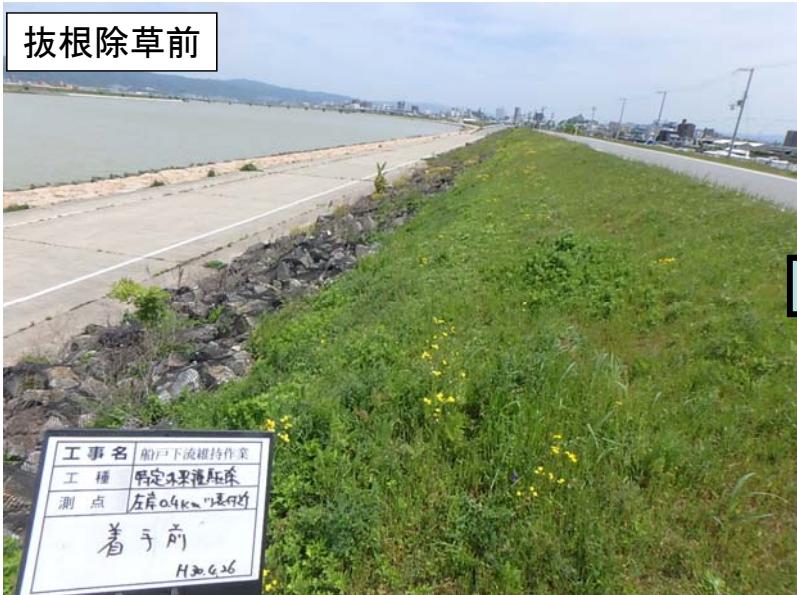
</p> <p>工事名 船戸下流維持作業 工種 特定外来種駆除 測点 左岸0.4km(貴志川) 着手前 H30.6.26</p> <p>抜根除草後</p> <p>

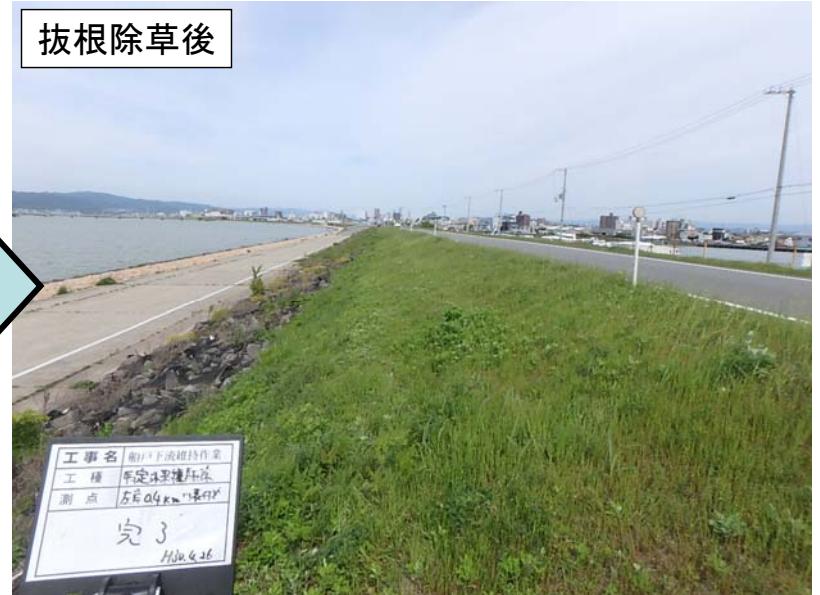
</p> <p>工事名 船戸下流維持作業 工種 特定外来種駆除 測点 左岸0.4km(貴志川) 完了 H30.6.26</p> <p>▲紀の川（0.4km左岸）における特定外来生物の抜根除草状況（平成30年度）</p>

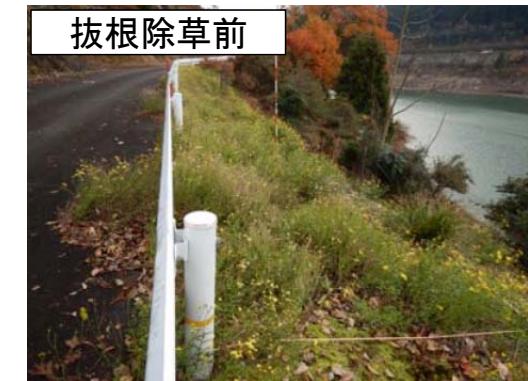
抜根除草前

▲大滝ダム管理区間における特定外来生物の抜根除草状況（平成30年12月）

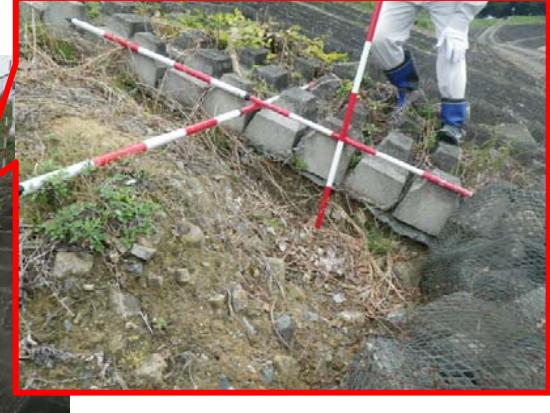
<p>法面の浸食 (幅5.00m、長さ22.00m、深さ0.80m)</p>

管理① (2/2)
	<ul style="list-style-type: none">・平成30年度は、補修実施箇所は無かった。・河川維持管理計画に基づき日常の維持管理を実施している。・河川管理施設の老朽化等から毎年のように損傷箇所を発見している。補修については、損傷の規模や緊急性等を考慮し、実施している。

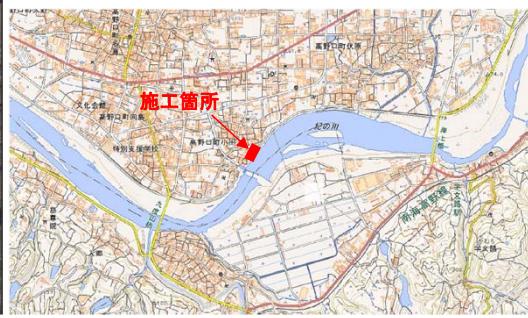
<p>施工箇所</p>
点検結果	<ul style="list-style-type: none">・引き続き、日常の河川巡視や点検において継続的な監視を行い、河川管理上の影響が出るおそれがあると判断した箇所については優先的に補修を実施し適正な維持管理に努めていく。	
その他

<p>※小田地区法面補修工事 L=22m (H28年度)</p>

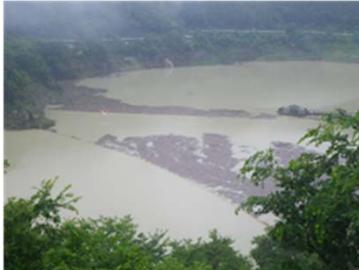
点検項目	貯水池管理	
観点・指標	<p>【観点】 貯水池の維持管理状況 【指標】 流木の撤去率（量） 流木の有効活用の取り組み内容</p>	<p>平成26年8月の台風11号洪水では、大滝ダム ピーク流入量が1,700m³/sと比較的大きく、 降雨継続時間も約1日半と長かったために、 流木量が多かったものと推測される</p>
進捗状況 (3. 貯水池管理 状況)	<p>【流木の撤去率（量）】</p> <ul style="list-style-type: none"> 貯水池については毎日点検を実施し、防災操作に支障の出る流木等を監視しており、網場に貯留した流木は集積・撤去を実施。 <div style="display: flex; justify-content: space-around;"> <div style="text-align: center;">

<p>▲流木処理前の状況</p> </div> <div style="text-align: center;">

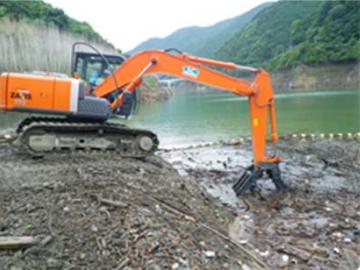
<p>▲引き上げ状況</p> </div> </div> <div style="display: flex; justify-content: space-around; margin-top: 20px;"> <div style="text-align: center;">

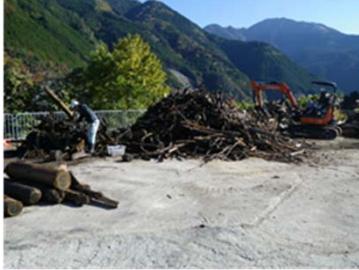
<p>▲引き上げ後の集積</p> </div> <div style="text-align: center;">

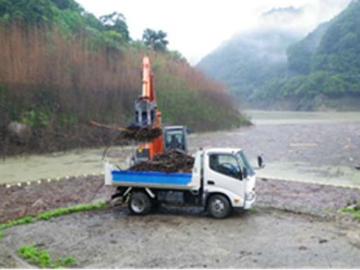
<p>▲流木の積込・搬出</p> </div> </div> <p>【流木の有効活用への取り組み】</p> <ul style="list-style-type: none"> 平成30年度も大滝ダムで流木の無料配布を実施した（平成28年に初めて実施）。 奈良県内、県外からの利用者があり、多くの方が流木を持ち帰った。 <p>【流木の無料配布の様子】</p> <div style="text-align: center;">
