# 大滝ダムの状況について

# 大滝ダム白屋地区亀裂現象対策検討委員会

## 第1回委員会 議事要旨

委 員 会 資 料

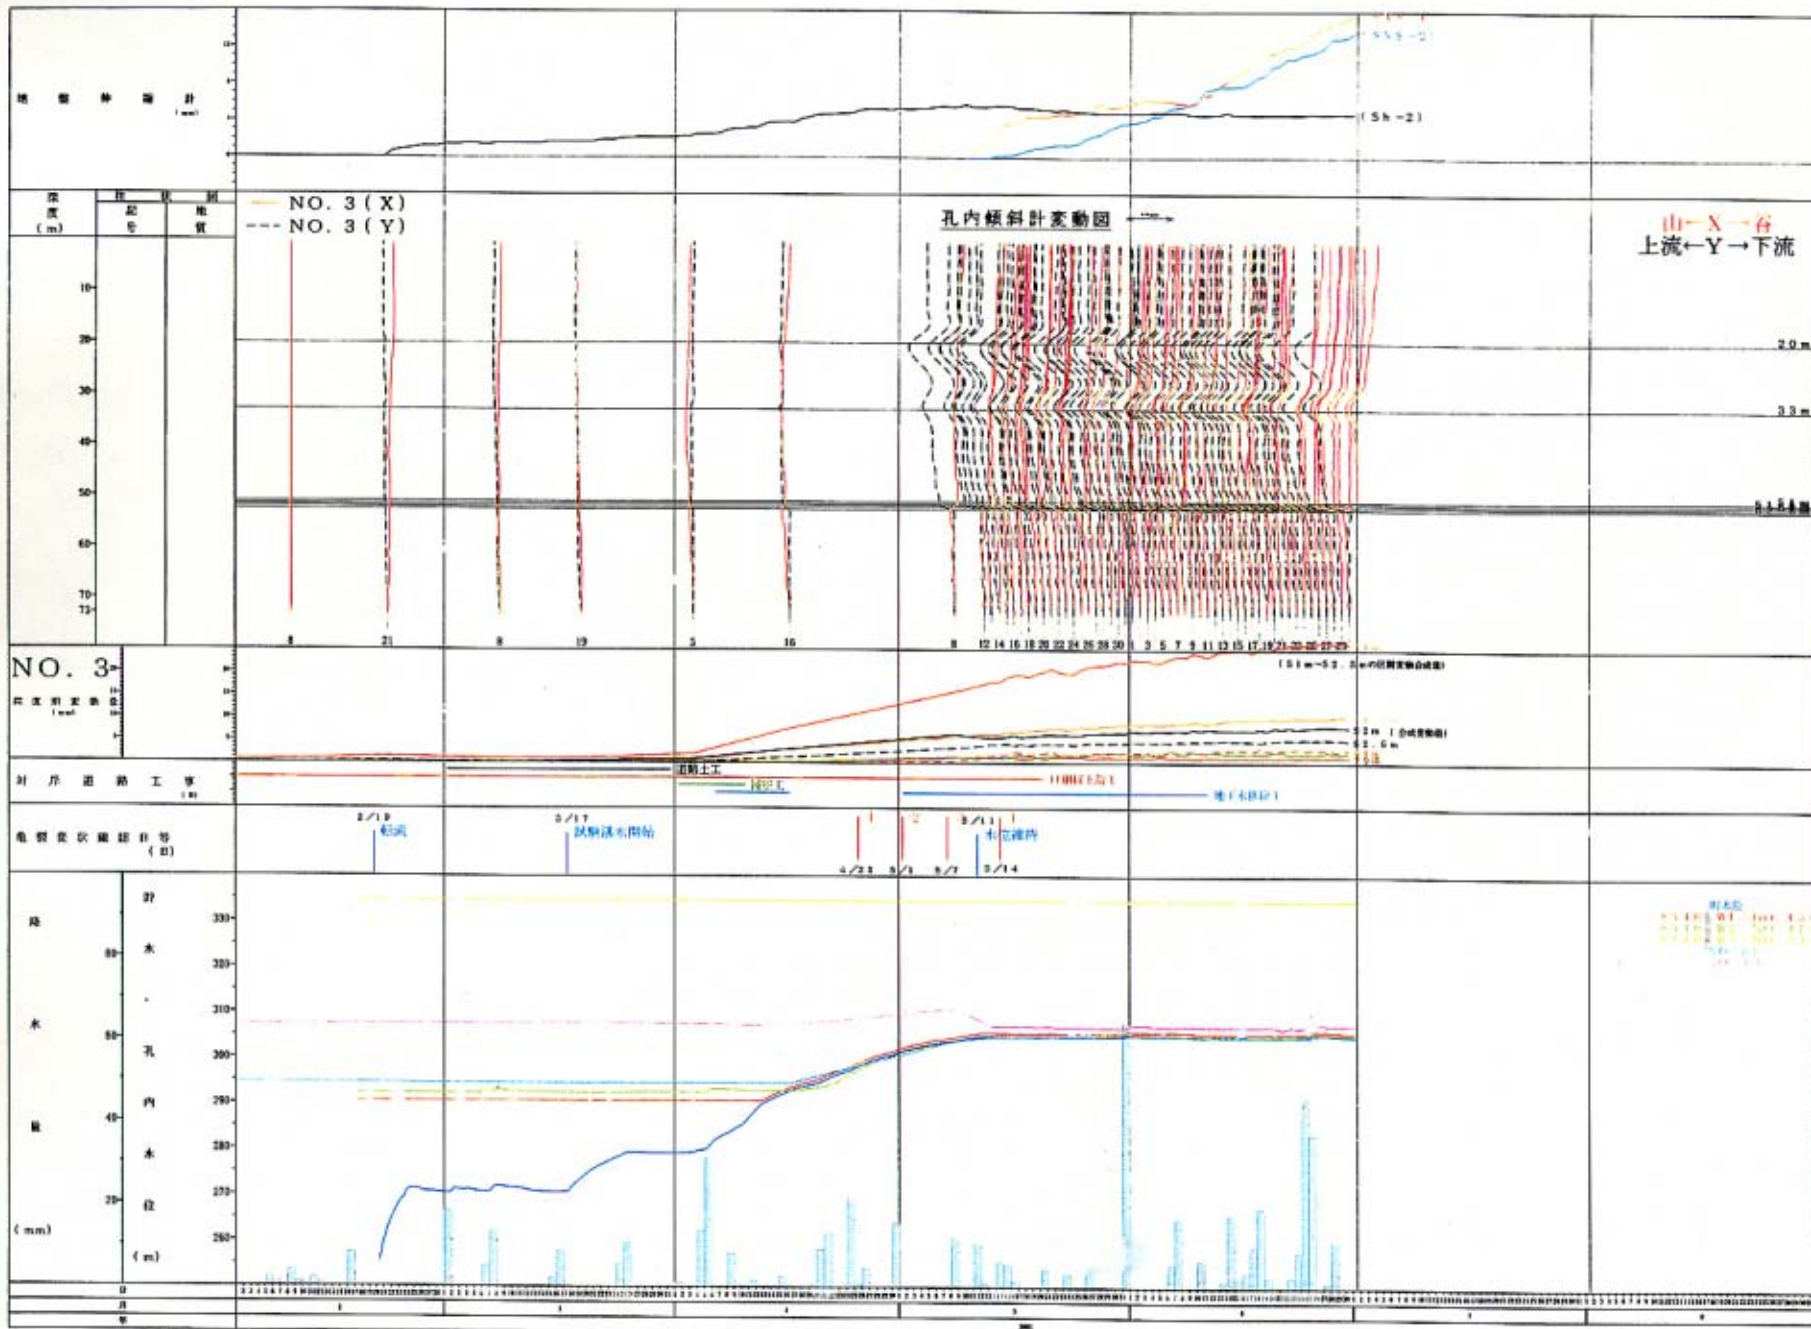
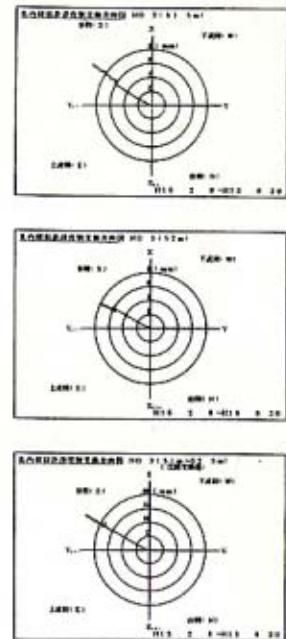
図II-2.1 白屋地区亀裂分布及び計器位置図  
S=1/2,000

6/20  
民家の石積みより水がにじみ出ているのを確認。  
\*今年の5月20日頃までは、水はにじみ出ていなかったとのこと。

6/21  
民家の中の建て付けが悪くなった。早急に絵の中の調査をしてほしいとのこと。

6/22  
民家より6/20風呂場の壁に縦亀裂を発見。タイルが1枚割れ落ちたとの報告あり。

6/19  
民家の裏の石積みが傾いていると事務所へ連絡あり。副長と職員で確認。  
6/19  
民家北西の空き家の北側石積みに張り付き確認。約10mにわたり、石積み天端に亀裂点を確認。  
6/25  
民家北西の空き家の北側石積みの崩れ。

6/21  
民家の庭で6月5日に自宅の庭に孔があることを発見したが、深さ約1mから1.2mに進行したとのこと。  
6/25  
民家の庭で新規の穴を確認。

6/12  
最下段集水井下流約20mの埋地開口幅最大3cm、段差最大5cm、延長約8mの亀裂を新たに確認。  
6/14の時点で確認されている段差2~3cmの亀裂（現在は耕作により消滅）の延長上。

6/17  
民家裏の石積み傾き  
民家の擁壁にクラック有りとの連絡有り（調査済み）  
6/18  
民家の石垣の隙間が増大。

6/18  
木工所内の亀裂の拡大の確認

6/17  
民家の風呂場の亀裂の増大を確認。  
6/21  
民家のコンクリートたきにうきの確認

6/25  
対岸道路 崩壊箇所  
幅7m、奥行き3m、高さ2mの規模（新規）

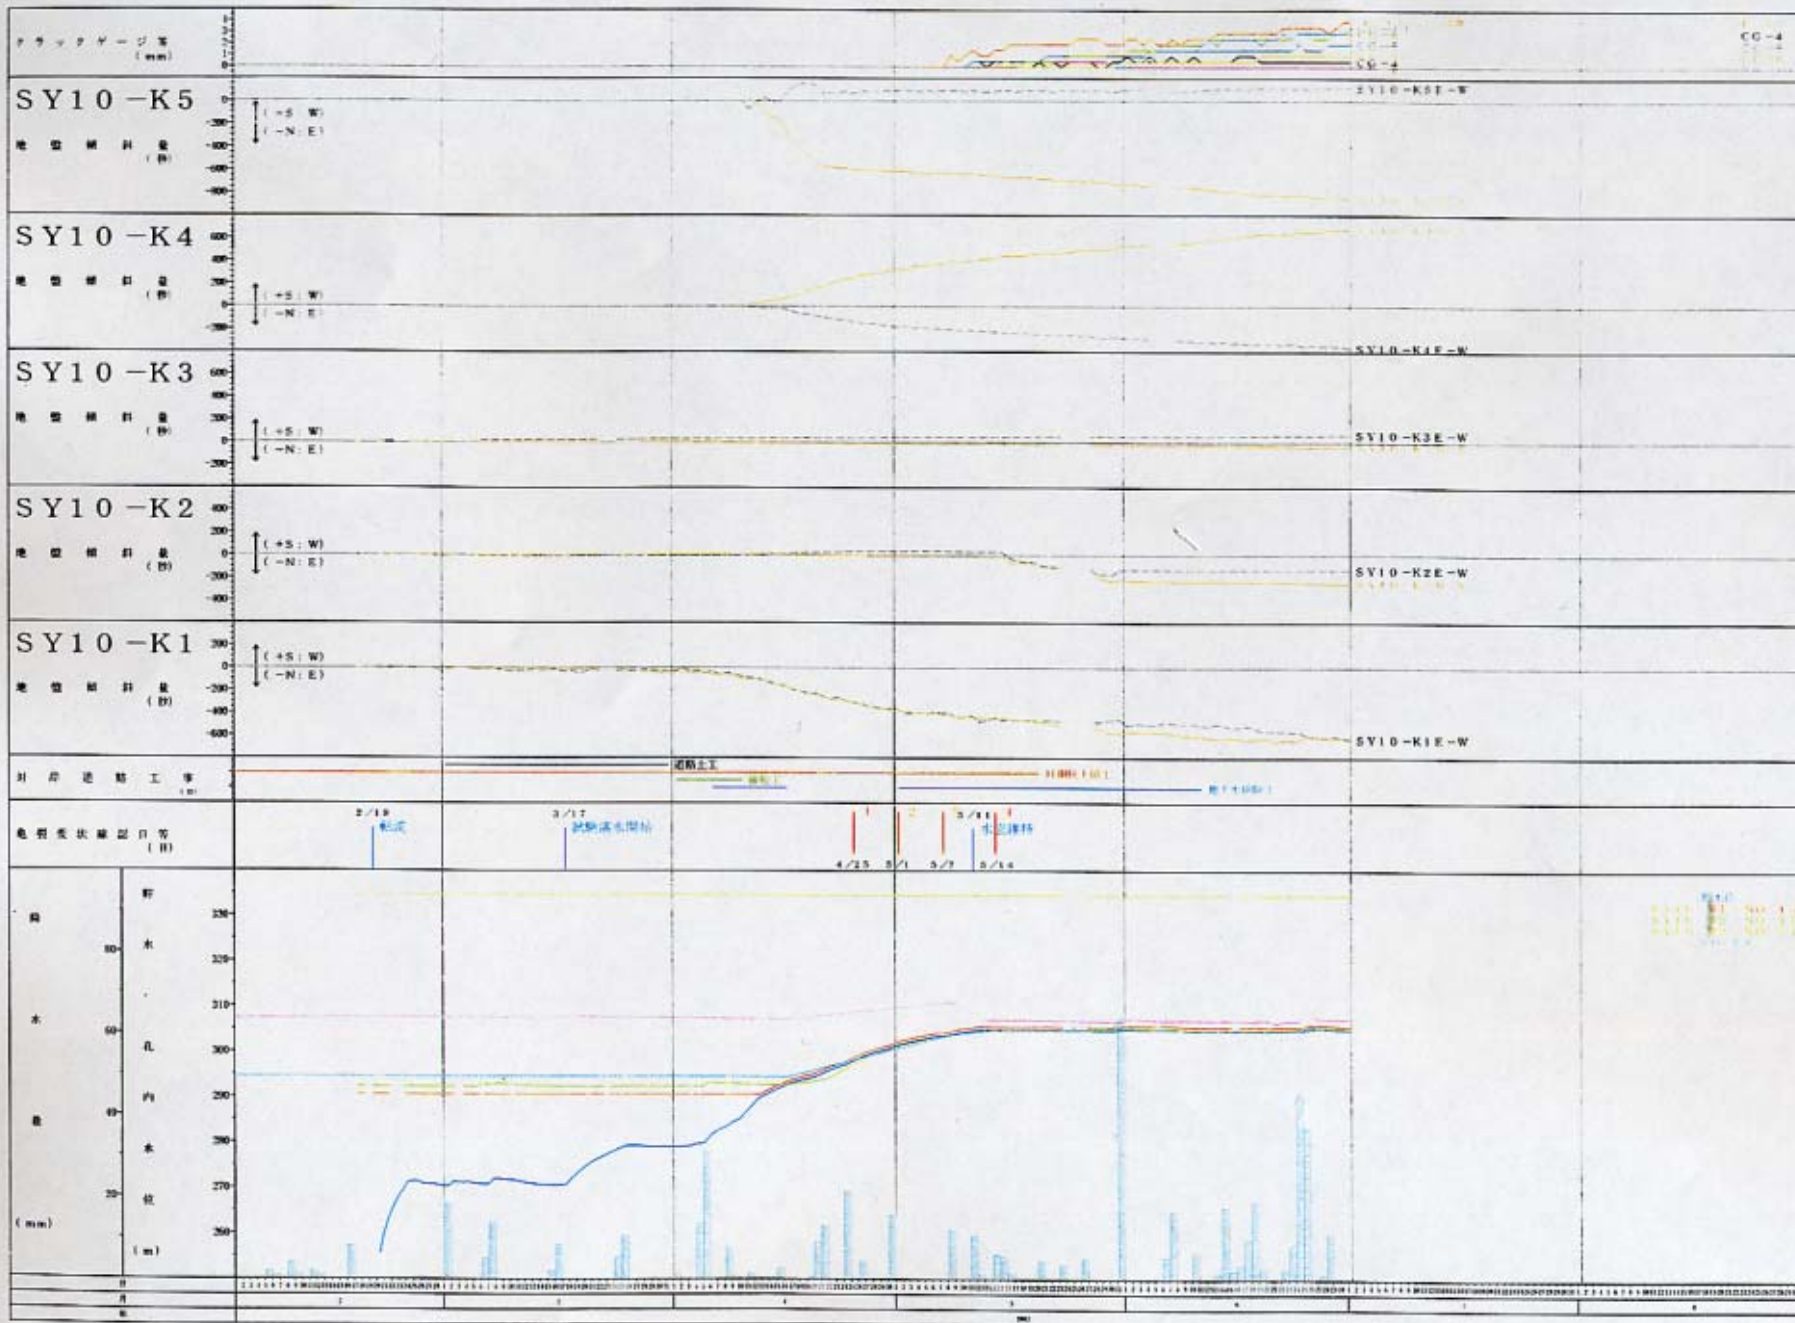
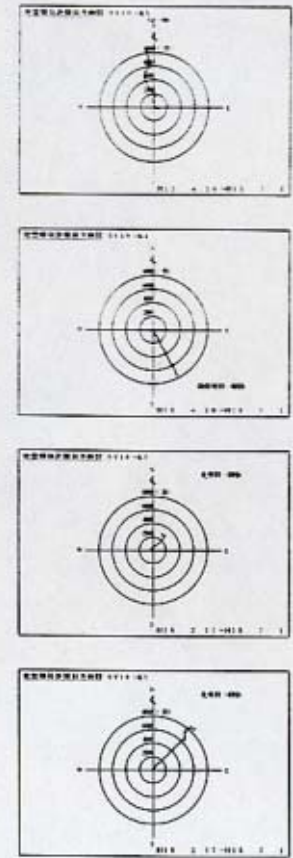
計器変動総括図(その1)

II. 観測データの確認		
事 項	要 点	備 考
2. 亀裂確認及び計測結果	<p>(1) 亀裂現象確認状況</p> <p>白屋地区において新たに発生したと推定される亀裂現象は4月25日～5月14日にかけて確認された。なお、白屋地区全体において発生時期は不明であるが、多数の亀裂が確認されている (図II-2.1)。</p> <p>(2) 計測結果</p> <p>① 地盤傾斜計  SY10-K1,2において4月9日より変動量が増大し、K1では4月28日まで北方向に14.7秒/日、東方向に15.8秒/日、5月11日まで北方向に6.3秒/日、東方向に6.7秒/日の変動を示し、5月11日の水位維持後は、北方向は変わらず、東方向は1.0秒/日と収束傾向にある。  K2では4月23日まで北方向はほぼ変動なし、東方向に2.3秒/日、5月7日まで北方向に1.1秒/日、東方向に0.3秒/日の変動を示し、それ以降は対岸道路で現在施工中の横ボーリングの工事の影響を受けている。  斜面上部に設置されたSY10-K3については、変動は確認されない。  またSY08ブロックにおいて末端部ブロック積擁壁の変動状況を確認する目的で設置しているK-4,5については、下部ブロック積み擁壁に設置されたK-4は水没後谷側方向への傾斜変動、上部ブロック積み擁壁に設置されたK-5は水没中は山側へ傾斜変動を示し、水没後は同一方向に僅かな変動を示している。</p> <p>② 孔内傾斜計  孔内傾斜計No.3は、4月3日より深度51.5m付近で変動を示し、5月11日の水位維持まで増加傾向にあるものの、水位維持以降は僅かに変動量の減少が確認される。</p> <p>③ 地下水位  地下水位はSY10-W1,2及びNo.58で貯水位と相関している。SY10-W1, No.58は、極めて敏感に貯水位に追従しており、SY10-W2は当初5日程度の遅れがあったが、27日以降は追従している。</p> <p>④ 地盤伸縮計  今回の亀裂発生に伴い設置された計器SYS-1,2については、設置当初の変動量に比較して、水位維持後は収束傾向にある。  Sh-2は施工中道路土工により、引張り変動を示していたが、その後湛水開始時期に再び引張り変動が確認され、4月上旬から変動量が増加していたが、その後収束傾向にある。ただし計器の近辺で横ボーリングの工事が行われており、傾斜計K-2と同様影響を受けている。</p> <p>⑤ クラックゲージ他  白屋進入道路の5月1日に確認された亀裂のピン計測(R-15)及びCG-5,6の変動量は拡大している。ただしR-15は16日以降減少傾向にある。</p>

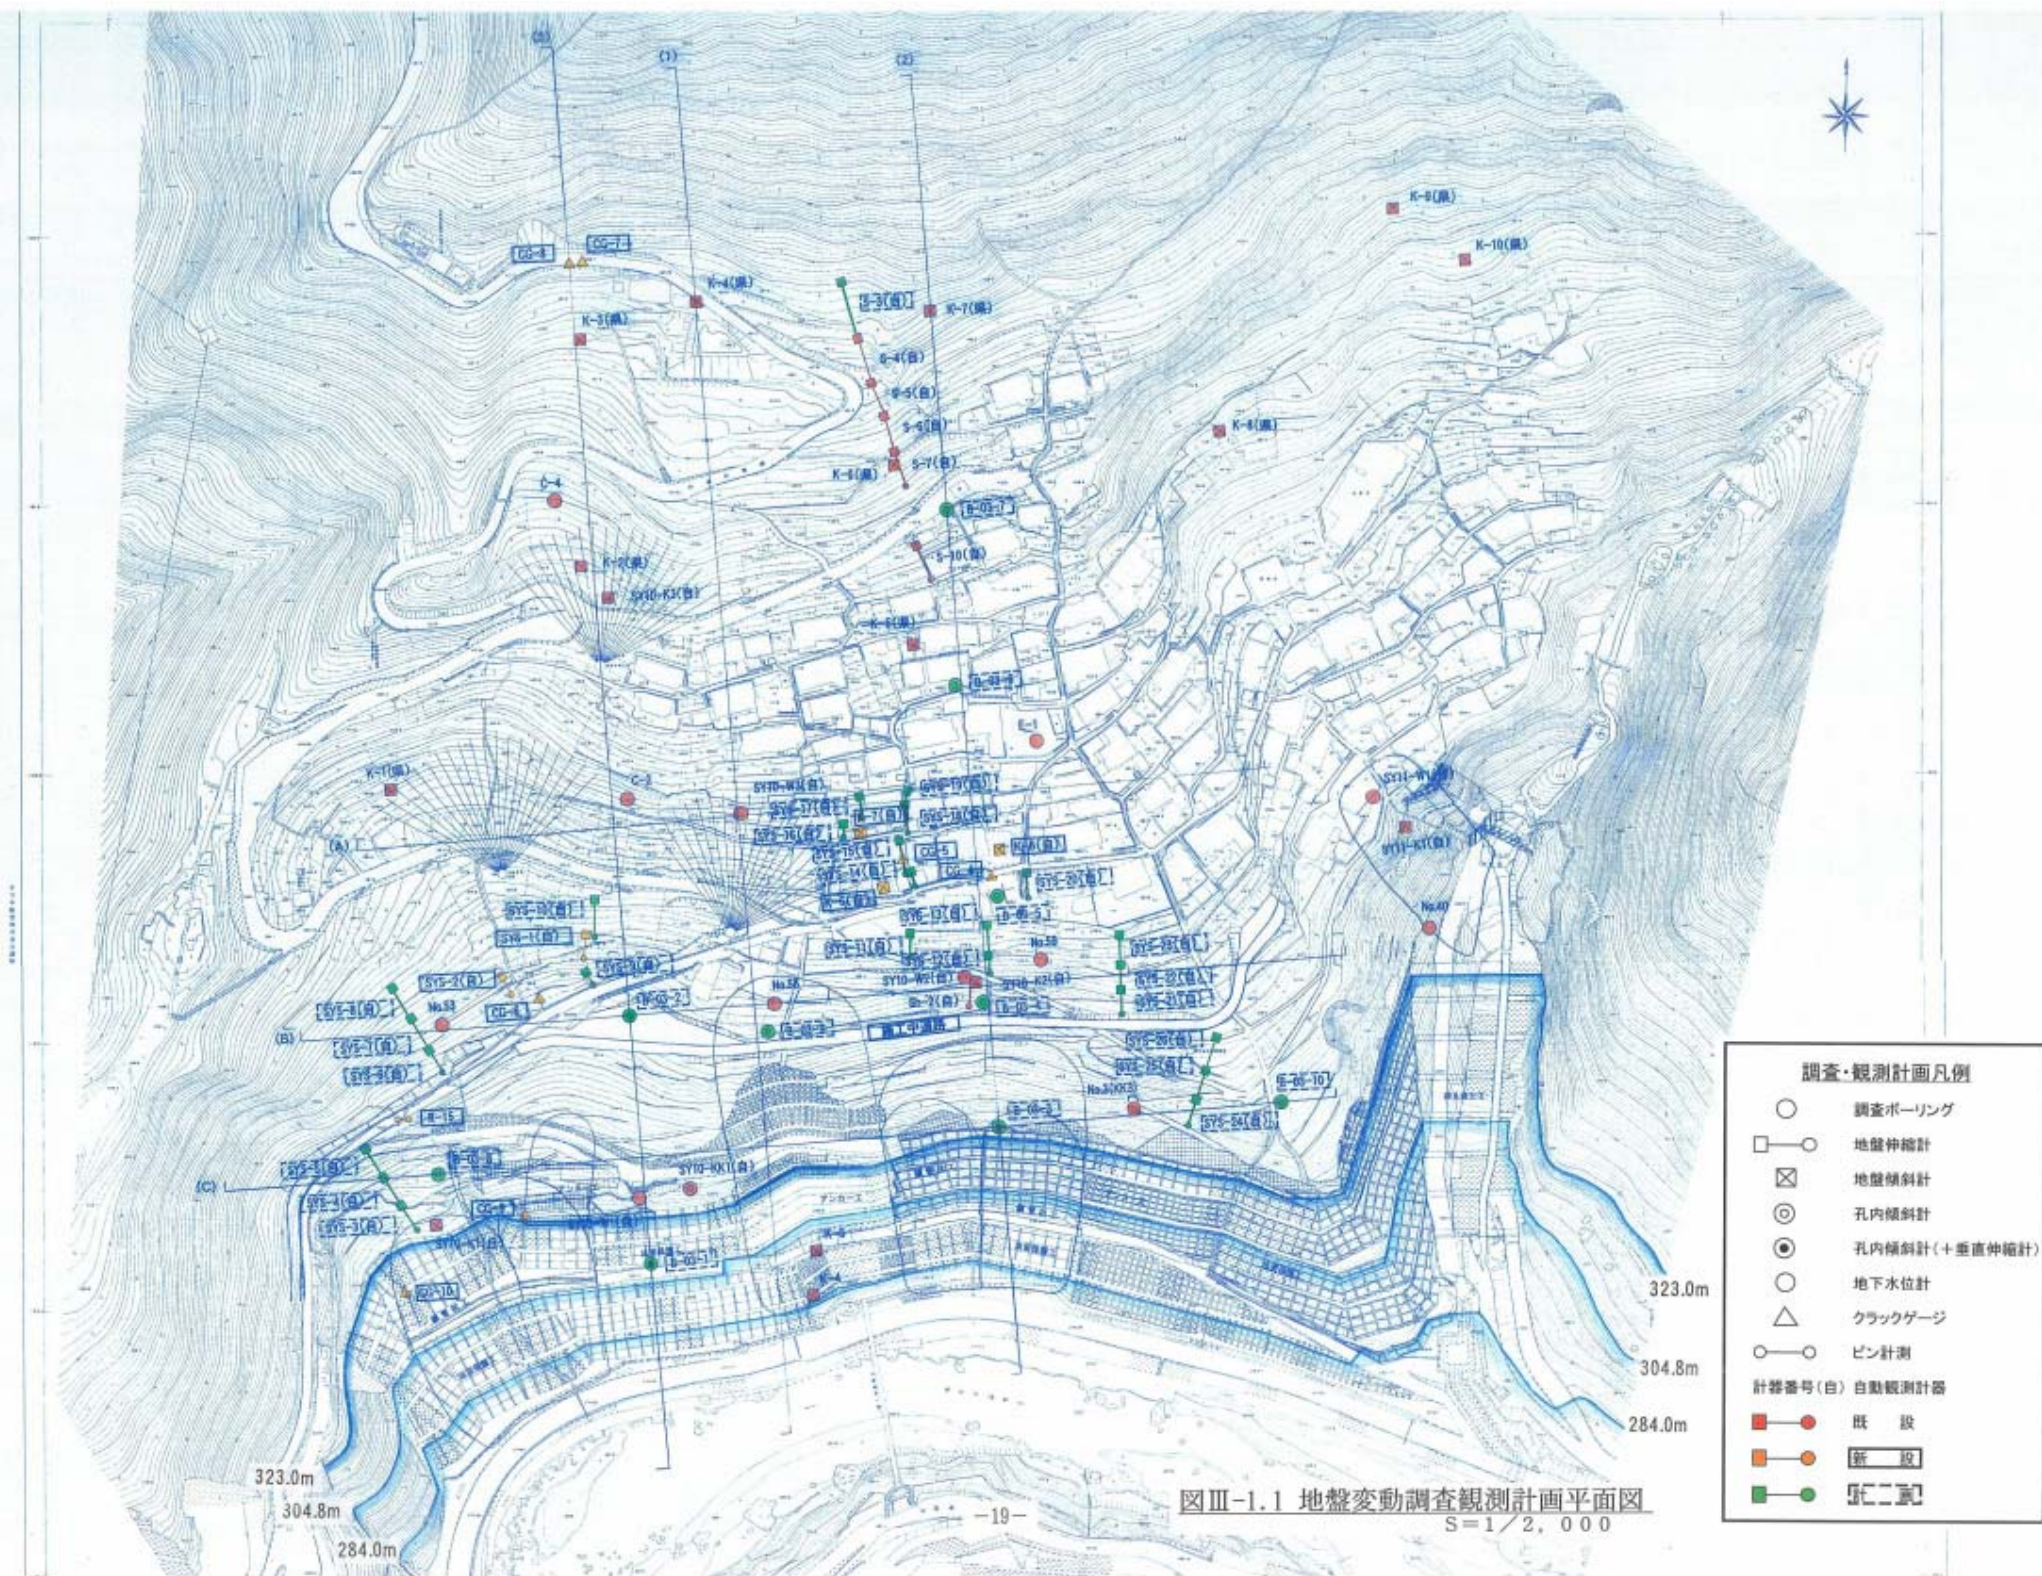
事 項	要 点					備 考																																																																																																																																							
1. 調査及び地盤変動計測計画	<p>白屋地区で発生した亀裂現象の発生原因を究明し、その対策工を検討するための基礎資料とする。 以下に緊急調査内容を表Ⅲ-1.1及び図Ⅲ-1.1に示す。</p> <p style="text-align: center;">表Ⅲ-1.1 緊急調査内容一覧表</p>

<table><tr> <th rowspan="2">調査・観測項目</th> <th rowspan="2">番号</th> <th colspan="3">数量</th> <th rowspan="2">目的</th> <th rowspan="2">緊急度</th> </tr><tr> <td>B03-2</td> <td></td> <td>65.0m</td> <td>施工中</td> <td>地山内部の地質状況を確認し、孔内傾斜計による観測を実施することにより斜面直上で発生した亀裂現象の地山内部での変動位置を確認する。</td> <td>A</td> </tr><tr> <td>B03-5</td> <td></td> <td>80.0m</td> <td></td> <td>地山内部の地質状況を確認し、孔内傾斜計による観測を実施することにより斜面直上で発生した亀裂現象の地山内部での変動位置を確認する。</td> <td>A</td> </tr><tr> <td>B03-6</td> <td></td> <td>70.0m</td> <td></td> <td>亀裂現象位置よりも上方斜面での地山内部の地質状況を確認し、孔内傾斜計による観測を実施することにより地山内変動の有無を確認する</td> <td>B</td> </tr><tr> <td>B03-7</td> <td></td> <td>80.0m</td> <td></td> <td>亀裂現象位置よりも上方斜面での地山内部の地質状況を確認し、孔内傾斜計による観測を実施することにより地山内変動の有無を確認する</td> <td>B</td> </tr><tr> <td>B03-8</td> <td></td> <td>35.0m</td> <td></td> <td>地山内部の地質状況を確認し、孔内傾斜計による観測を実施することにより斜面直上で発生した亀裂現象の地山内部での変動位置を確認する。</td> <td>A</td> </tr><tr> <td>対策工健全度調査</td> <td></td> <td></td> <td>1箇所</td> <td></td> <td>亀裂発生箇所付近に近接する集水井の変形及び集水ボーリング孔の変形調査(検尺棒等)</td> <td>A</td> </tr><tr> <td rowspan="7">観測</td> <td>地盤伸縮計</td> <td></td> <td>6基</td> <td>27基</td> <td>2基</td> <td>亀裂現象の変動状況及び、白屋地区の変動範囲を把握する。また、変動量により警戒・避難体制の資料とする。</td> <td>A</td> </tr><tr> <td>クラックゲージ</td> <td></td> <td></td> <td>7基</td> <td>7基</td> <td>人家等構造物に亀裂が発生した場合、その後の変動を把握する。</td> <td>A</td> </tr><tr> <td>定点観測</td> <td></td> <td></td> <td>1測線</td> <td></td> <td>斜面下部の対策工に定点を設置し、光波により変動状況を把握する。</td> <td>B</td> </tr></table>

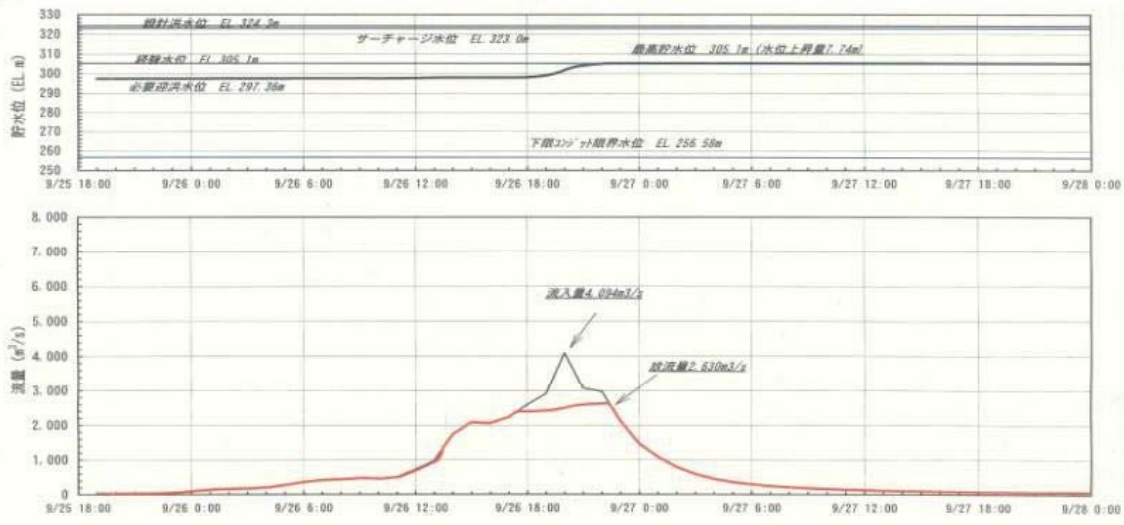
<p>図IV-1.1大滝ダムにおける洪水処理計算結果(S34.9洪水&lt;実績値ベース&gt;、初期水位:EL297.36m、放流方法:3時間遅れ操作)</p>

事 項	要 点	備 考
<p>1. 貯水位について</p>	<p>(1)管理水位の考え方</p> <p>① 現在の経験水位(305.1m)より上昇しないような水位管理をする。</p> <p>② 洪水の際、下流の安全が確認できるまで、急激な放流を開始しない。</p> <p>③ 過去の最大洪水(昭和34年9月伊勢湾台風)規模の洪水に対しても、上記①、②を満足させるようにする。</p> <p>この管理水位は、</p> <ul style="list-style-type: none"> <li>・ 当面は、3時間程度遅れから貯留するための容量として現在水位から約4m低い301mとする。</li> <li>・ また、それ以後の管理水位は、現在水位より8m低い297mとする。これにより、過去最大洪水(昭和34年9月伊勢湾台風)の場合では、上昇量約7.8mが起こっても、305.1mの現在の水位以下に収まることとなる。これ以降、状況判断し、270m(試験湛水前の水位)まで下げる。</li> </ul> <p>水位の低下量を0.5m/日</p> <p>また、洪水により自然にダム水位が上昇した場合、その貯水位から上記低下速度に制限しながら洪水前の水位まで降下する。</p>

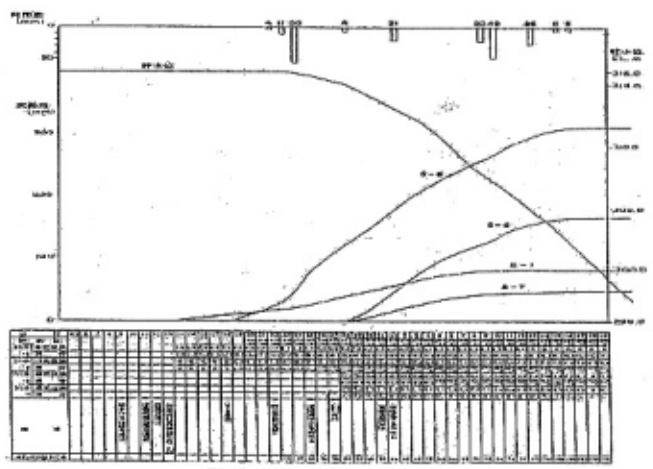
図参-2 蓮ダムL'地区貯水位操作と計器変動図

ダム名	年度	変状発生		水位維持期間		水位降下			斜面変動	備考	
		年月	発生箇所	開始	終了	開始	終了				
				水位維持日数	維持水位						
大波ダム	1982	4月19日	戸崎	4月19日	5月6日	5月6日	10月9日			戸崎地区 計器挙動及び目視監視体制の中で現状水位を維持した。その後地すべり挙動の沈静化を待って貯水位を降下させた。 鷺ノ巣上流地区 地すべり現象は貯水位降下開始直前に沈静化しており、安定した。	
		4月20日	鷺ノ巣上流	18日間	204m	0.5m/日 水位降下	155.1m				
連ダム	1991	3月8日	L'地区	3月8日	3月23日	3月23日	4月1日	4月1日	5月12日	各計器とも水位維持期間には変動が残留していたが、貯水位が305.0mより低下した時点で、地すべり変動は沈静化した。	
				15日間	0.5m/日 水位降下		低下速度速める				
				316.0m	312.51m	290.0m
