国営平城宮跡歴史公園

第一次大極殿院建造物復原整備設計報告

平成 27 年 3 月

国土交通省近畿地方整備局

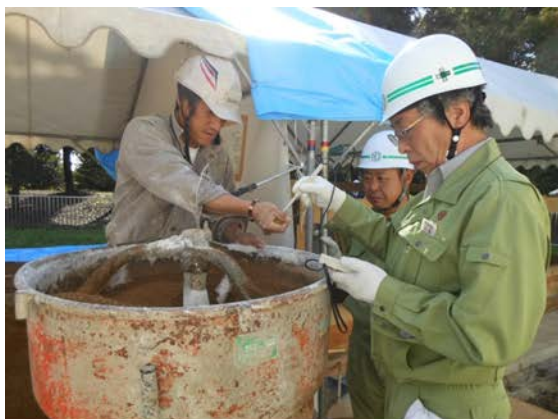
版築土調合状況および含水率測定

材料実験の試験体を製作する際、版築をどのように搗くかあるいは水の入れ具合はどのようにするか、また、機械を用いた施工やどの程度まで搗けば良しとするか、そこまでの施工にはどのくらいの時間がかかるかなど、施工にかかる様々なデータも採取した。これにより、仕様書を作成するときあるいは工事監理をするときの重要なデータを採取することができた。

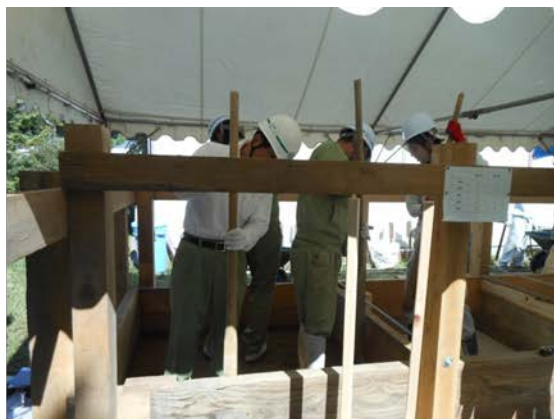
版築搗き固め作業状況

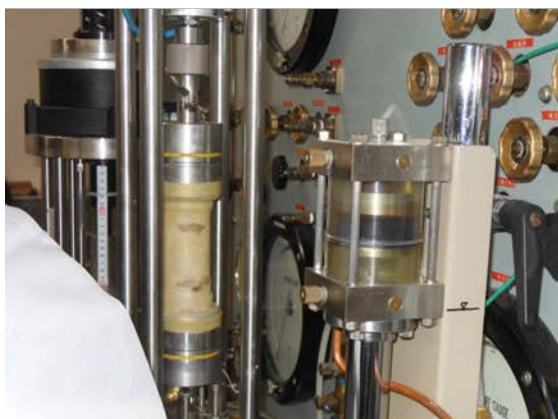
版築材料引張試験

方法は、復元的に施工した版築から試験体を抽出し、材料強度実験を行う、というものである。これにより、材料は土であるが、突き固めることにより構造部材として必要な強度が出ることを確認された。

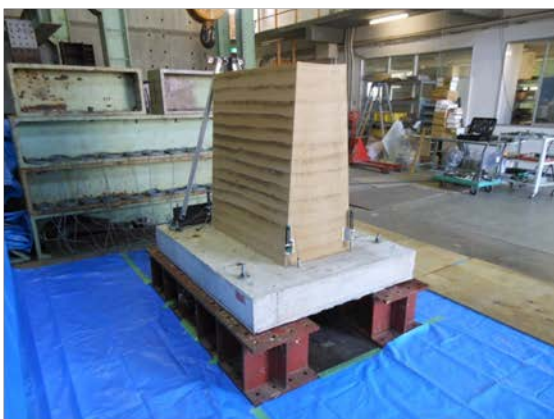
1/3 振動台試験

そこで、建造物としての性状を把握するため、振動台による振動実験を行った。当初は、実物大での実験を計画したが、版築そのものの施工時間の長さや総重量などから工期や予算が大きくなりすぎるということがわかってきた。そのため、実物大実験よりも、3分の1程度に縮小した試験体による実験の方が、ケースを分けていくつかの実験ができ、現実的であると判断した。

その結果、無補強の場合、版築の層間での剥離が起き、面外方向に転倒・崩壊する恐れがあることが確かめられた。また、補強した状態での実験も行うことができ、補強方法も、概ね見込みを付けることができた。

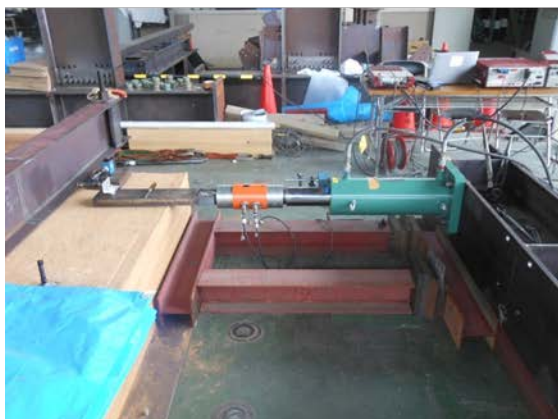
版築アンカーせん断試験

さらに、大阪工業大学宮内研究室のご協力で、木部と版築部を繋ぐアンカー試験を行った。試験は、引っ張り試験と剪断試験を実施し、耐力のデータを収集することができた。

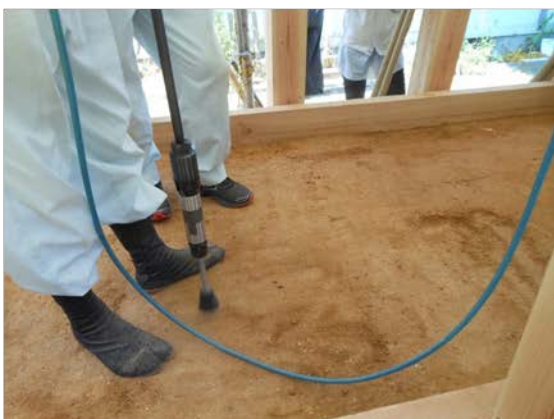
機械を用いた施工試験

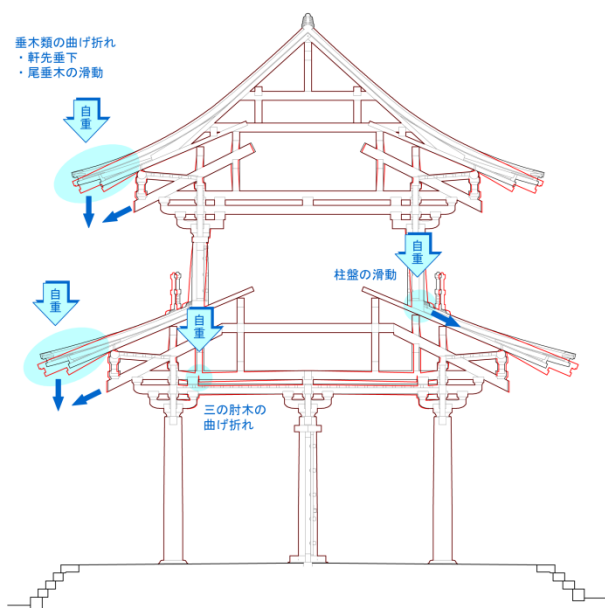
鉛直荷重による変形状

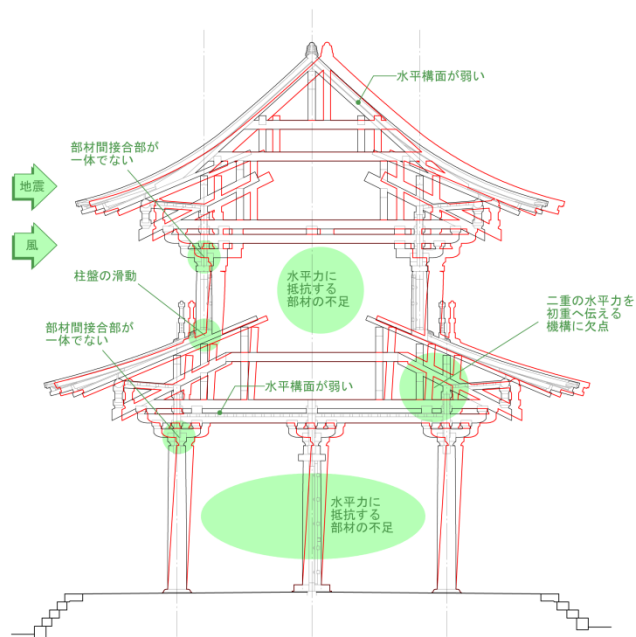
水平荷重による変形状

・限界耐力計算（基本設計時）による層間変形角  
 南北方向 二重：1/23  
 初重：1/16  
 東西方向 二重：1/23  
 初重：1/24

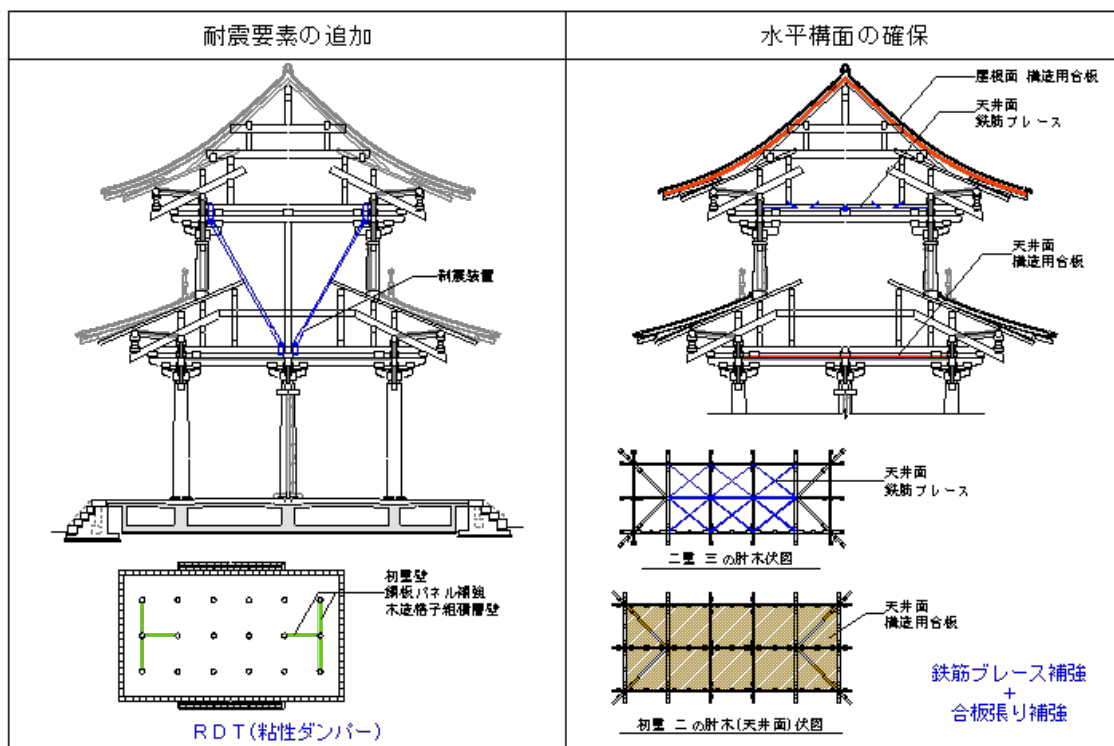
初重の壁は、耐震要素として強度を確保する必要があるため、本来の土壁を「格子型木造積層壁（鋼板プレート入り）」に代替する。仕上げは、復原原案通りの漆喰仕上げになるよう、下地の工法を選択する（木摺下地）。これは、Cの考えによるもので（朱雀門の復原時から守られている考え方）である。また、組物間の小壁も、組物の一体化のため木材に代替することで強度の不足を補うものとする。

水平構面の確保のため、初重天井の上には構造用合板を張り込む。二重組物の内部にも水平構面が必要だが、小屋の内部は奈良時代建築の特徴である大きな空間を再現するため鉄筋ブレースによる補強とする。

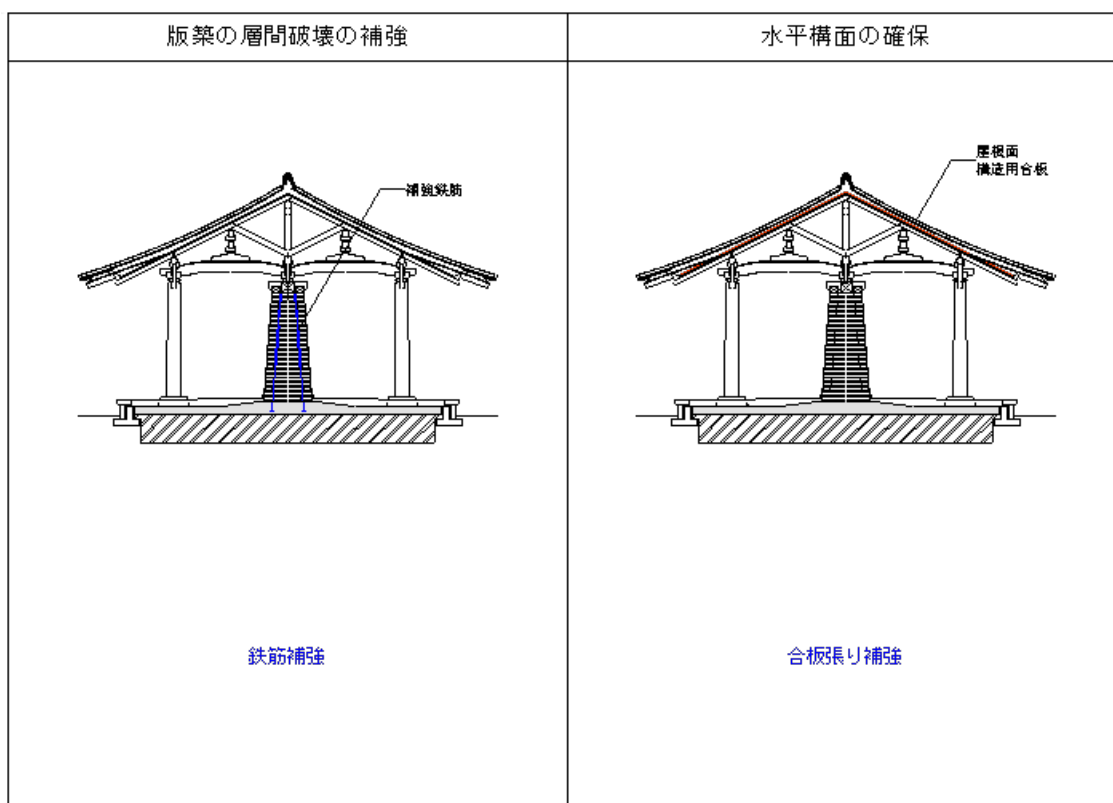
築地部分の版築は、大地震時に層間破壊により倒れる危険性が実験(1/3振動台実験)及び過去の経験(兵庫県南部地震における重要文化財西宮神社大練塀の倒壊)により認められるため、補強が必要となる。

Bの②にある可逆的であることを重視すると、炭素繊維シートにより版築層全体を縛り付けて固定するという補強が妥当であると考えたが、炭素繊維シートは版築の外側に巻くことになるので、表面の仕上げに影響が出てしまう。鉄筋を版築内部に埋め込む補強は、取り外すことができないという面では可逆的ではないものの、鉄筋を入れても版築そのものは復元的に行うことができ(試験的な施工で確認している)、炭素繊維で補強する場合よりも表面仕上げの工法(漆喰塗)の当初性が保てることから、鉄筋補強の方が炭素繊維補強よりも適当であると考え、鉄筋補強を選択した。

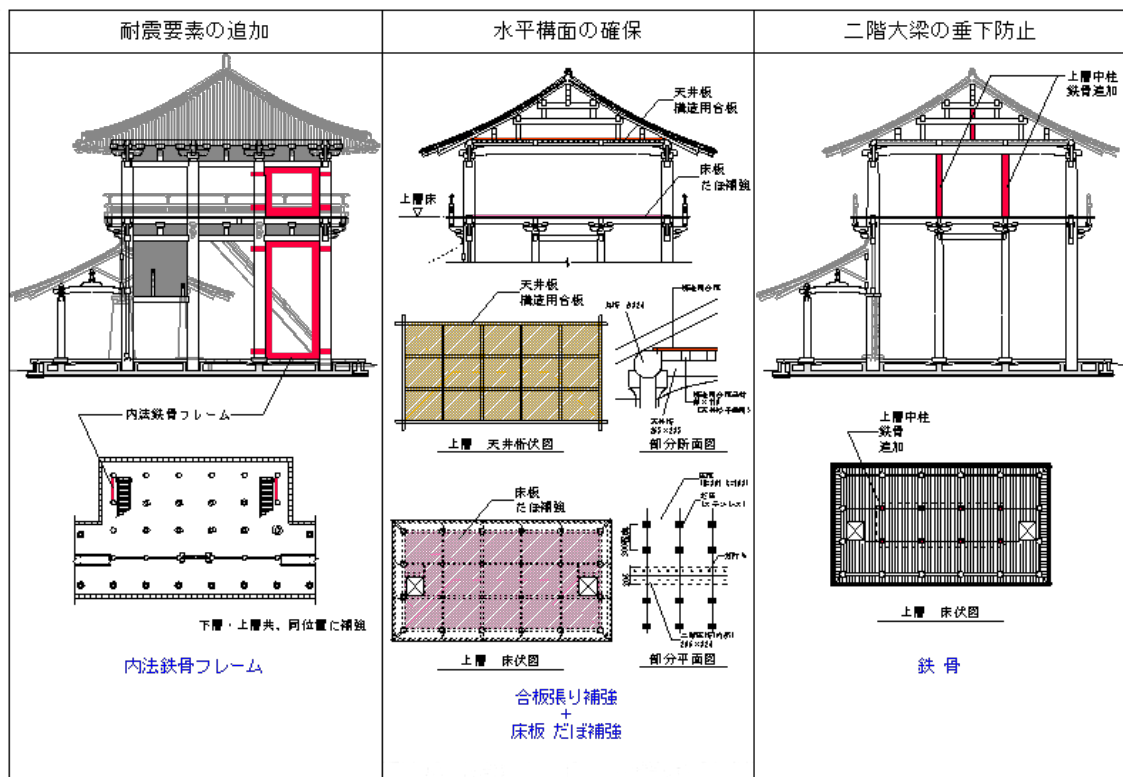
木部は、側柱が元々掘立柱であったものを、復原では遺構保護のため、根入れが深く取れない構造にせざるを得ないことや大梁の部材寸法が現行基準では許容ぎりぎりの耐力になることから補強せざるを得ないが、壁などの耐震要素がそもそも少ないことから、最小限の補強でも意匠に影響を及ぼさざるを得ない。

二階の大梁は屋根荷重と自重による撓みが大きいため補強が必要で、これも見えないところでの補強はできない。柱を挿入するのが最も適切な対処であると考えているが、その素材をB③の考え方に則って鉄製にする。

なお、見えてくる鉄骨等については、仕上げの色を復原の仕上げと同じ色とする等して、できるだけ目立たないよう工夫する。

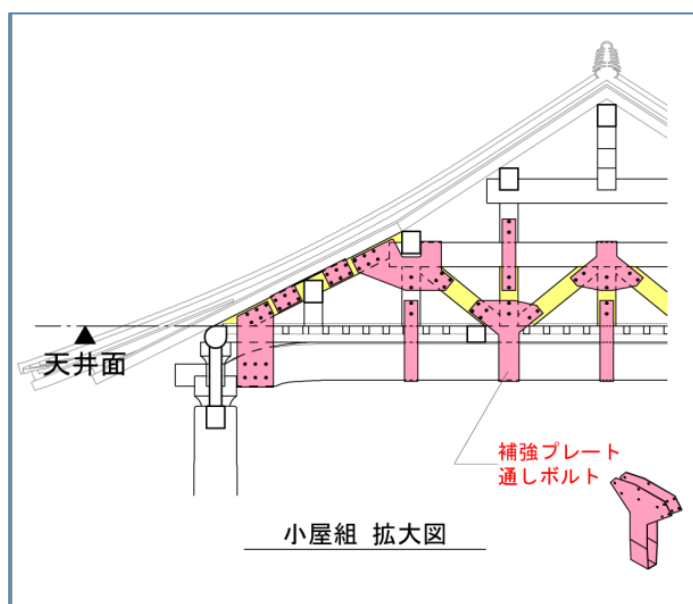
図 10 不採用とした東西楼大梁トラス補強  
補強金物が天井を突き破る。

また、二階の大梁は、トラス材の追加による補強案も検討したが、補強プレートが天井を大きく抜かなければならないことから、こちらも採用できないと判断した。

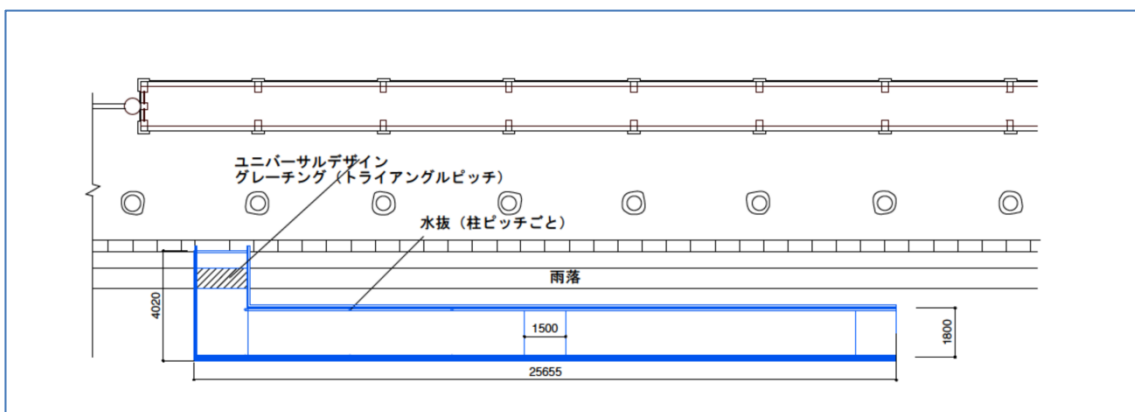
図 13 スロープの模式図
