第12回
中部縦貫自動車道事業費等監理会議

令和7年10月28日
福井河川国道事務所

一般国道158号 大野油坂道路
【九頭竜・油坂区間】

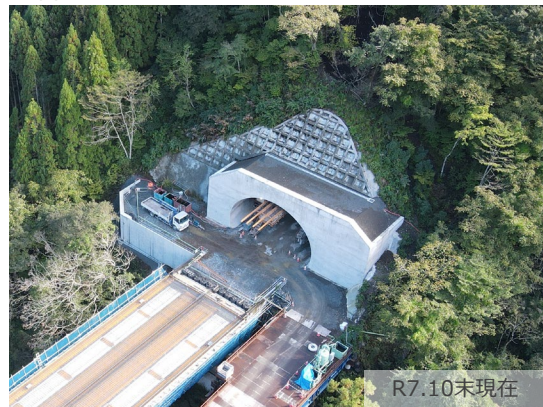
大谷トンネルの状況

- 令和7年9月中旬に起点側の坑門工が完了し、10月下旬にはすべての覆工コンクリートの施工が完了
- 今後、後片付けを行い、設備や舗装工事等に引き継ぐ予定

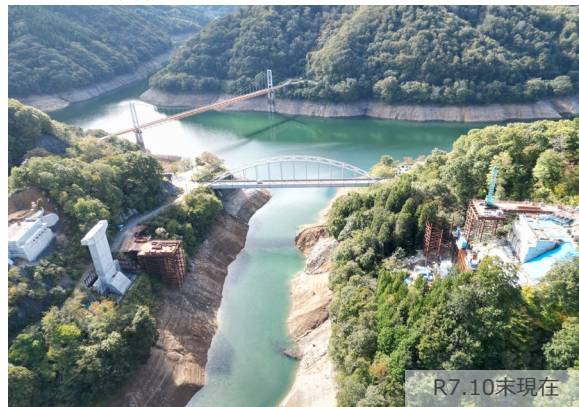
新子馬巢谷橋の状況

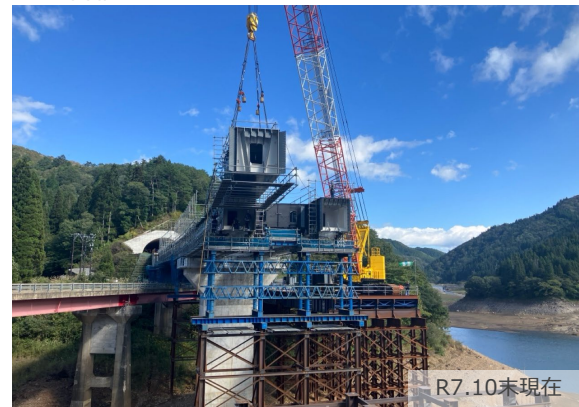
新林谷橋の状況

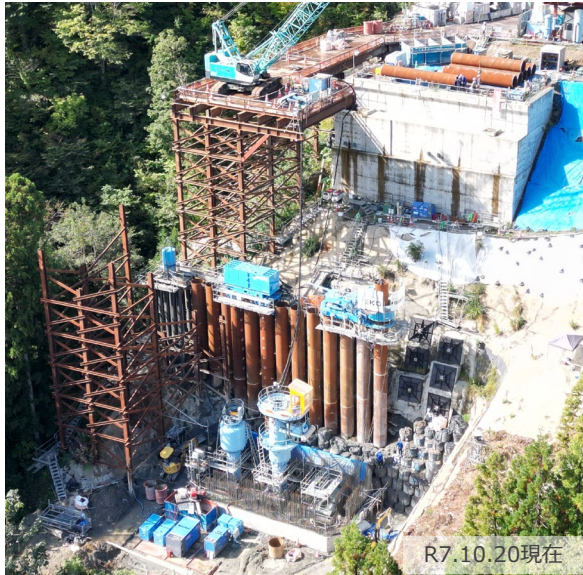
写真3 抑止杭の施工状況

- 7月中旬から追加対策の抑止杭施工に着手し、開通に必要な抑止杭16本のうち、10月23日現在で13本まで構築が完了
- 12本目の抑止杭施工中、地盤が固く杭が圧入できない状況となり、有識者の助言を踏まえ設計変更を実施
- 抑止杭の施工完了後、ケーソンの周りに削孔を行った後、ケーソンの沈下作業に移行していく予定
- 現状、隣接法面やA1橋台等への影響は確認されていないものの、引き続き、周辺環境に注視しながら安全第一で対策工事を推進

- ・ 開通に必要な抑止杭16本のうち、10月23日現在で13本まで構築が完了
- ・ 12本目の抑止杭施工中、地盤が固く杭が圧入できない状況となり、有識者の助言を踏まえ設計変更を実施し工事継続中
- ・ 追加対策により、理論上ケーソンが沈下することは学識者と確認しているものの、同様の事例が確認できず施工上の不確実性が高いことや、ケーソン沈下後も橋台の安定性を十分確認した上で工事を進めていく必要がある

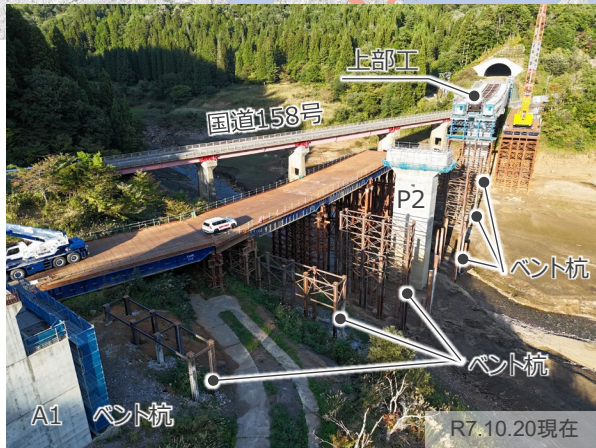
写真1 新林谷橋（全景）

＜新林谷橋＞ A1・A2橋台：完成／P1・P2橋脚：完成／上部工（鋼橋）：工場製作完了

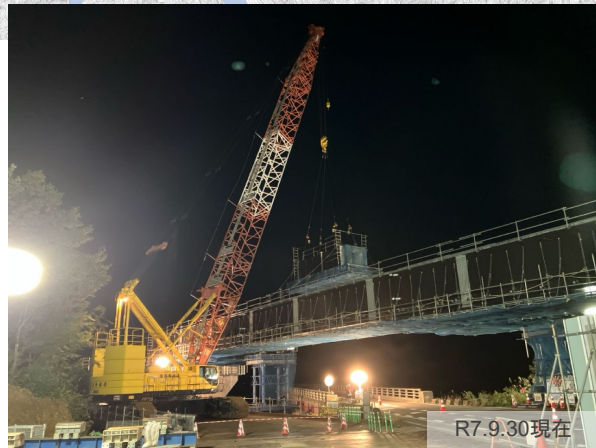
写真2 上部工架設状況

- ・上部工施工時に必要なベント杭を固い地盤に打設するため工程遅延等のリスクがあったが、令和7年9月下旬に施工が完了
- ・9月上旬からは、終点側から上部工の架設を開始

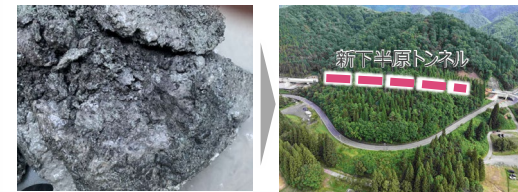
■ 蛇紋岩に対する対応

- ・ 新子馬巢谷橋の工事課題の原因の一つである「蛇紋岩」
- ・ 蛇紋岩は水や空気に触れると短時間で脆弱化
- ・ 事業区間全線で蛇紋岩の分布状況を調査
- ・ 蛇紋岩が確認された新下半原トンネルでは対策費を計上

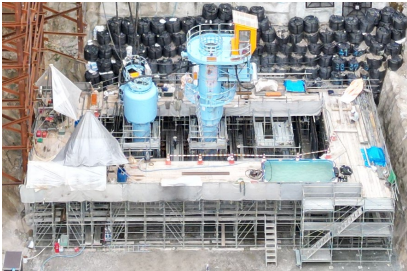
■大規模構造物の整備における商用電力利用【▲5.5億円】

新子馬巣谷橋での施工状況

- 大規模構造物の整備に、大きな電力負荷を伴うため、周辺施設に対する影響を考慮し、自家発電による電力供給を計画していたが、電力会社と協議し、負荷調整装置の導入(フリッカ対策)や起動時のタイミングを需要家に影響のない休日または夜中のタイミングとすることで商用電力を利用し、コスト縮減を実施
- 有料処分となる発生土について、行政間の調整による公共事業間の流用や官民マッチングシステムを活用した民間工事への活用により有効利用を実施
- 今後も技術の進展に伴う新技術・新工法の採用など、コスト縮減に努めながら事業を推進していきます

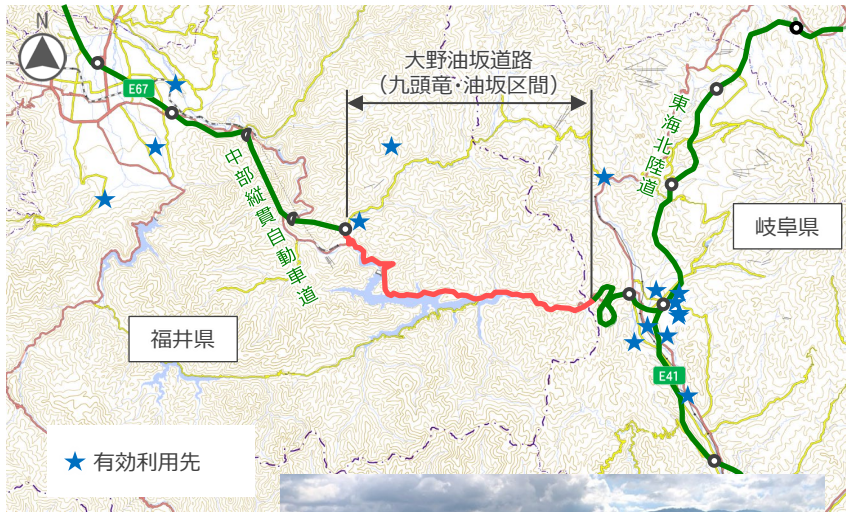
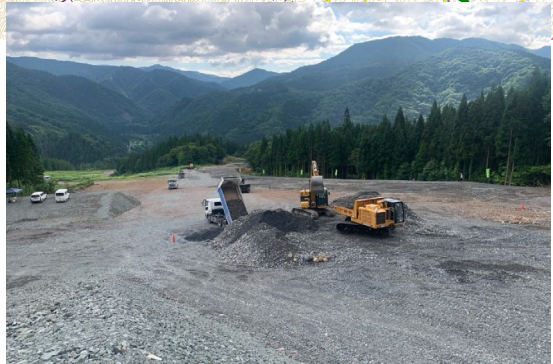
■発生土の見直し【▲3.5億円】

官民マッチング先への運搬
