事業実施にあたっての自然環境への配慮事項

国土交通省 近畿地方整備局 猪名川河川事務所

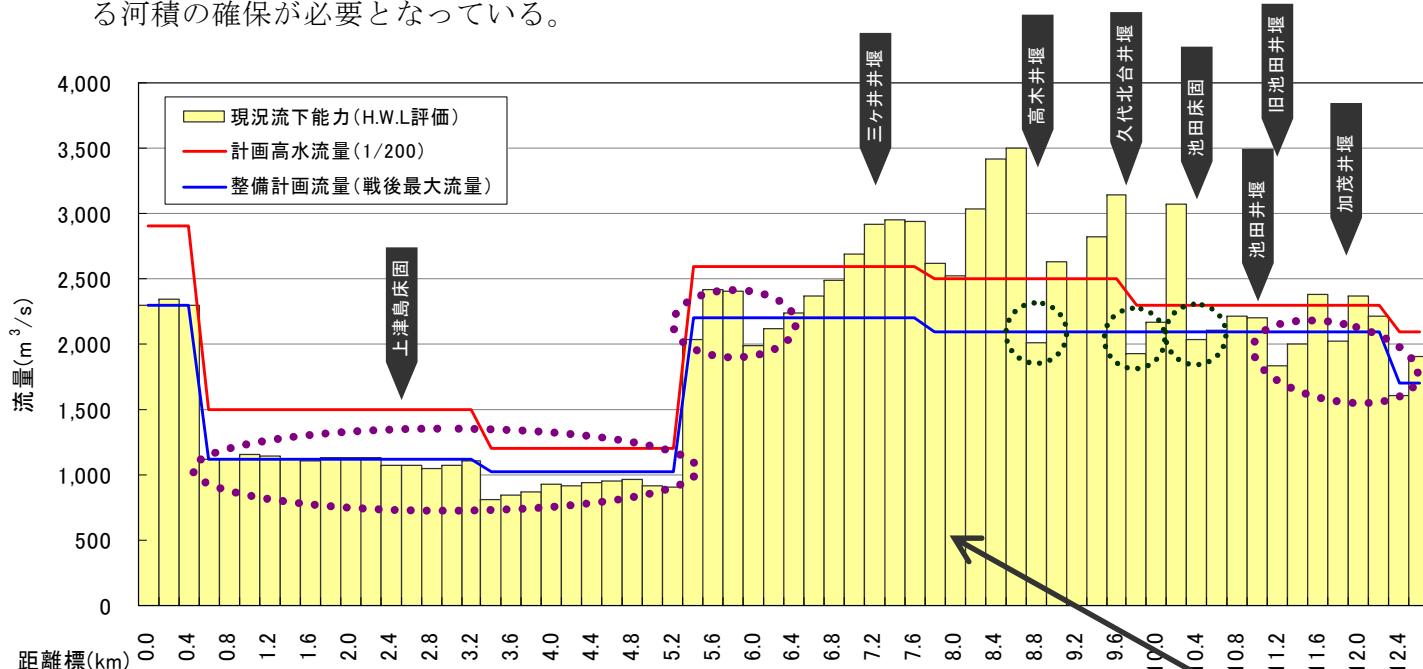
図 1.1.1 猪名川 現況流下能力図

整備計画流量および計画高水流量に対する現況流下能力を以下に示す。

一部の区間（特に 2.4k～5.4k 区間など）では大幅に流下能力が不足しており、河道掘削による河積の確保が必要となっている。

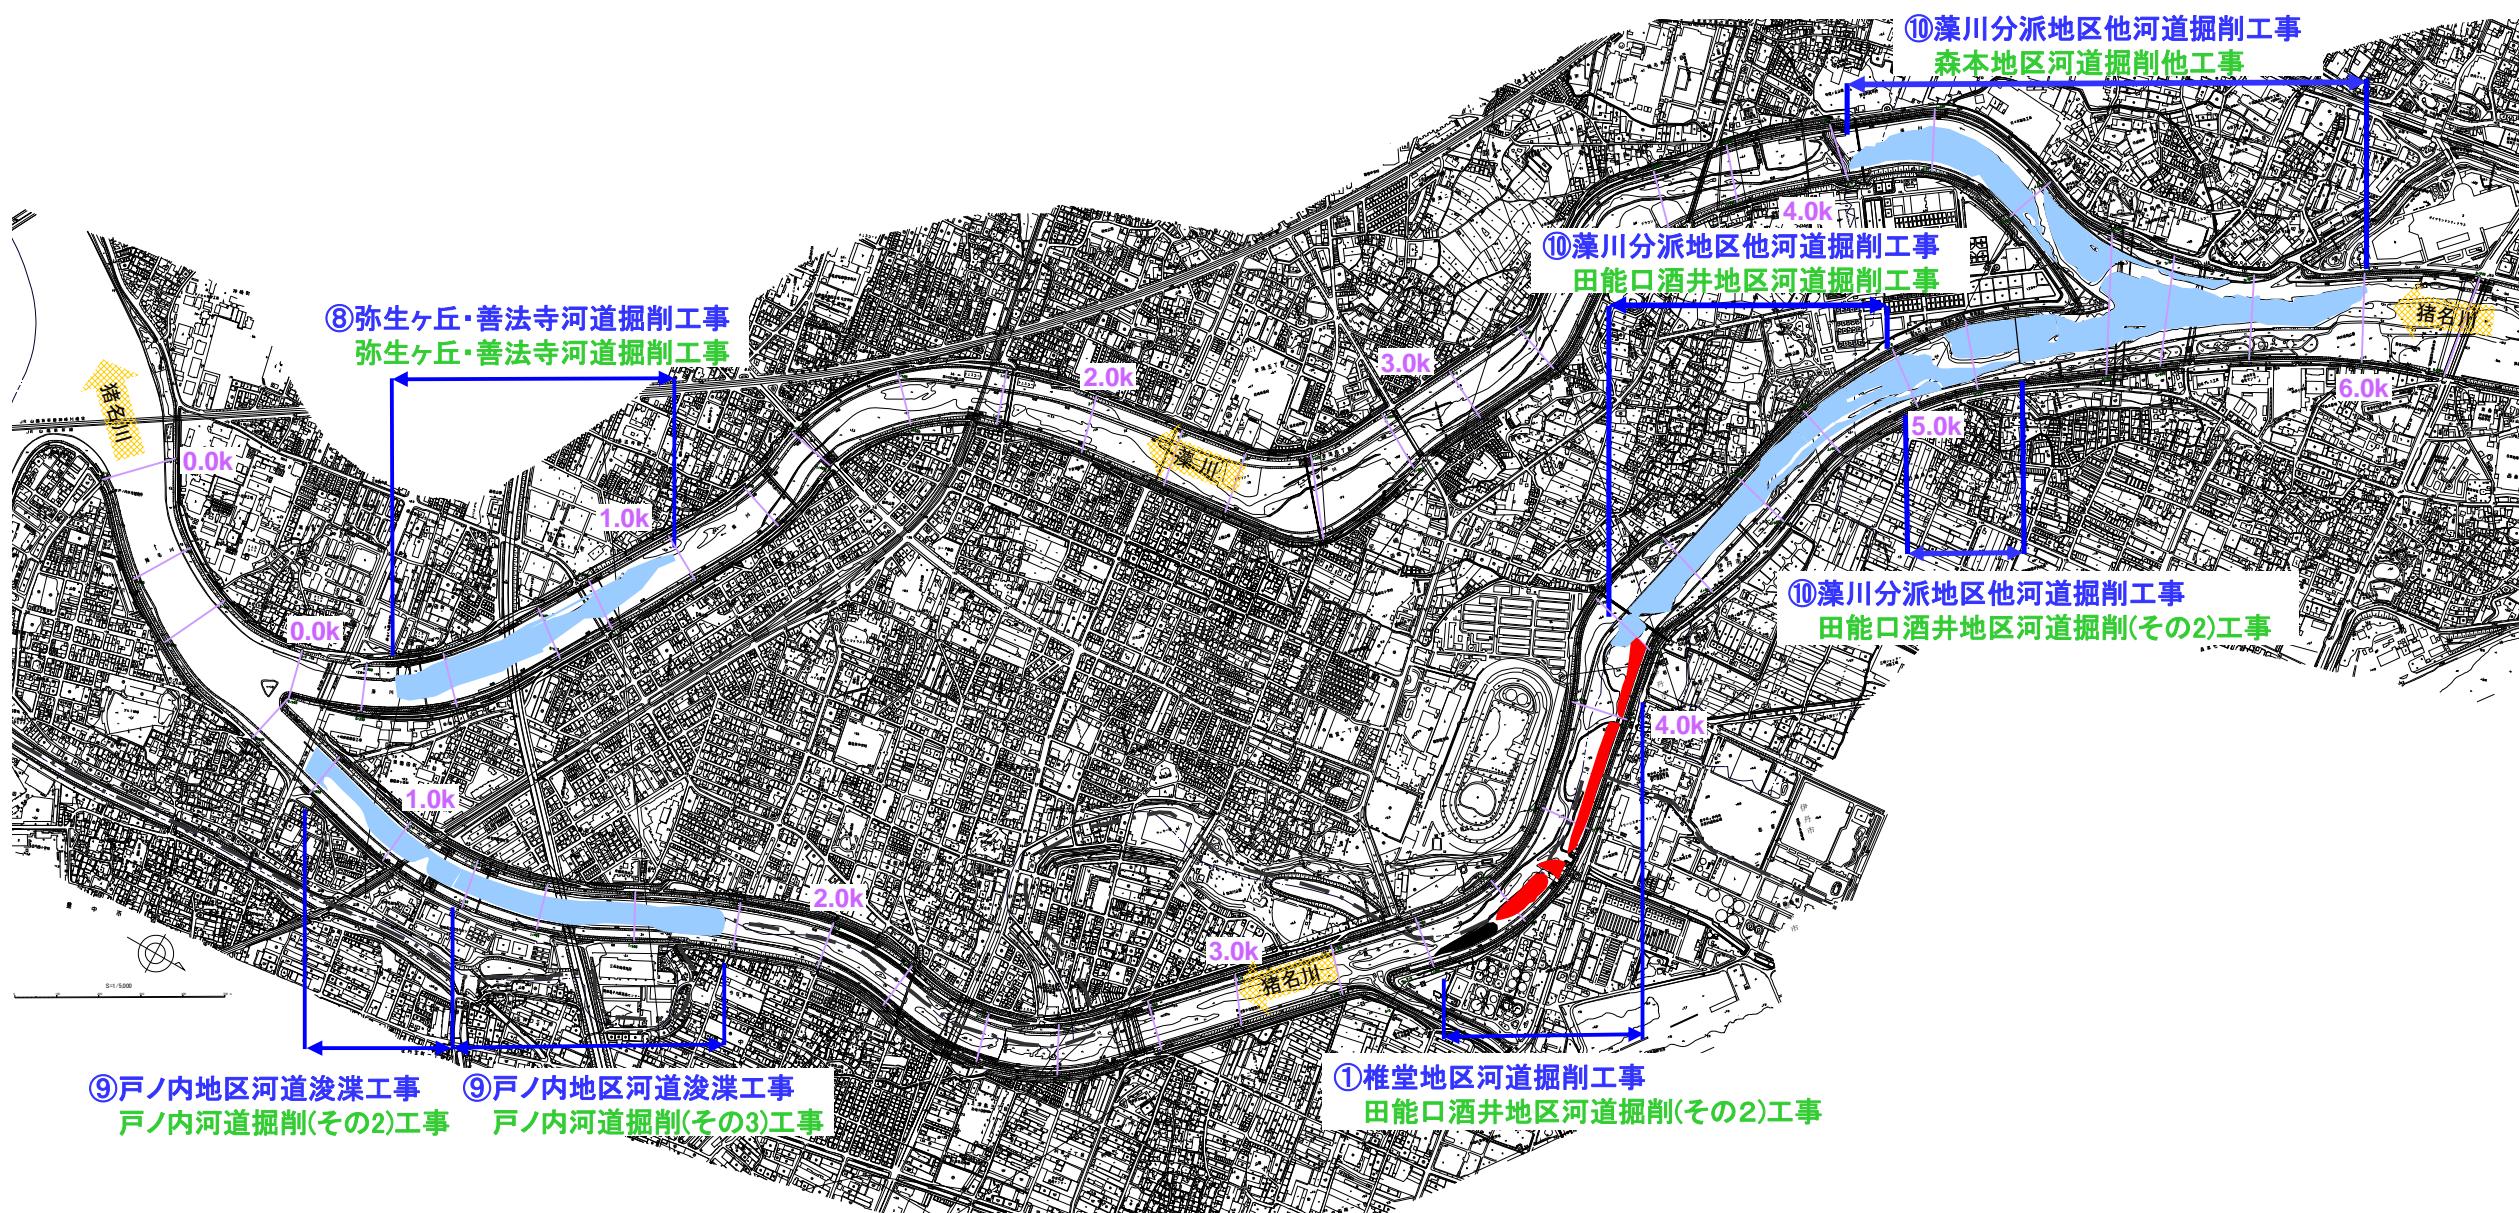
図2.1.1 平成25年度工事予定箇所 位置図

■	区分 I (第15回構造検討部会での助言・意見を踏まえて審議いただく工事)
■	区分 II (第15回構造検討部会で審議をいただいた工事)
■	区分 III (過年度に審議済みの工事)
青字	: 自然環境委員会での工事名
緑字	: 工事発注の工事名

平成 25 年度に予定している工事の概要は表 2.1.1 のとおりである。また、工事位置は図 2.1.1・図 2.1.2 のとおりである。

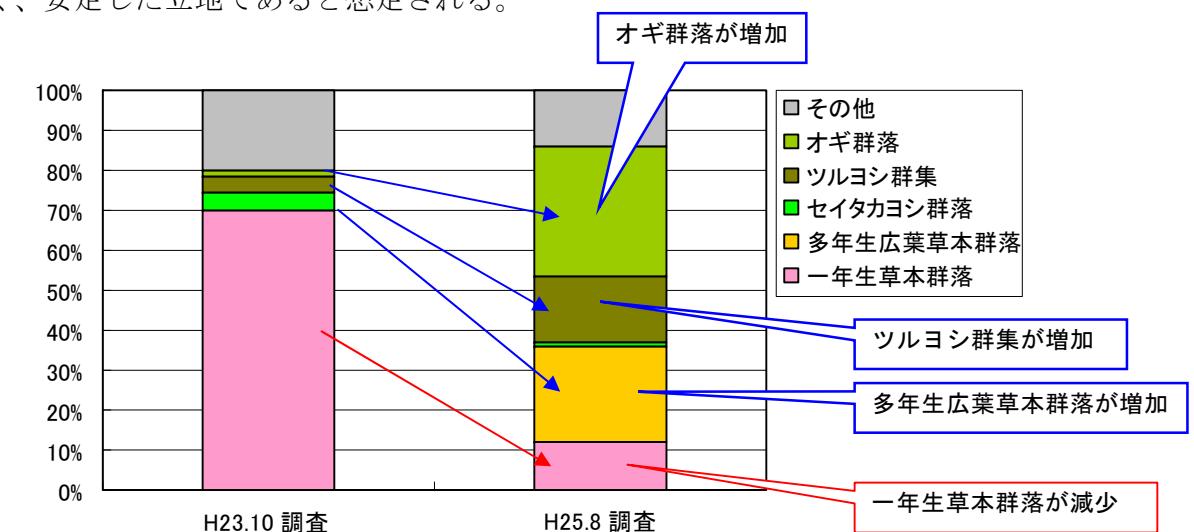
図 225 河道掘削箇所の植生面積の変化

- ①工事直後は、一年生草本群落（オオイヌタデーオオクサキビ群落など）が工事箇所全体に広がっていたが、今回の調査ではオギ群落やツルヨシ群集へと遷移していた。
- ②濁筋から離れた堤防側の掘削箇所は、セイタカアワダチソウ群落やヨモギーメドハギ群落といった陸生の多年生草本群落が成立していた。
- ③平成 22 年度に保全した左岸側低水路内（3.8k～4.2k）のオギ・ヨシ群落は、現在、セイタカヨシ等が優占した状況となっている。
- ④掘削箇所の植生面積の変化は図 2.2.5 のとおりである。一年生草本群落が減少し、多年生草本群落やオギ群落が増加していることから、掘削範囲の多くは、出水による搅乱が少なく、安定した立地であると想定される。

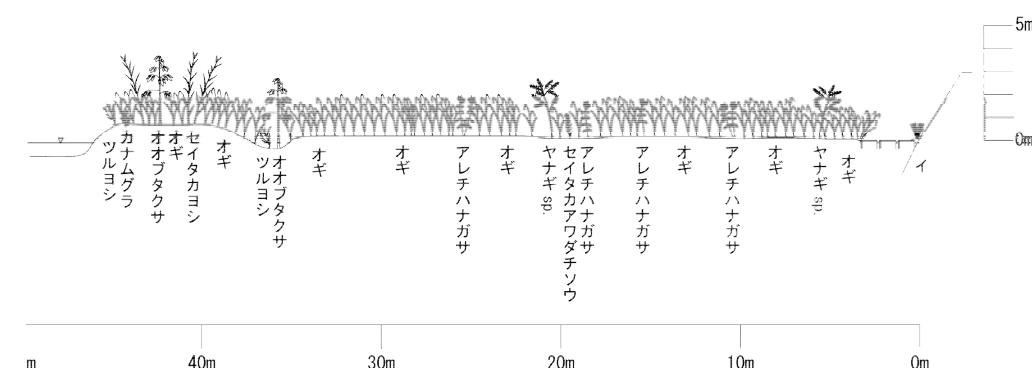
図 2.2.6 3.8k 付近 (3.75k) 右岸 植生横断図 (平成 22 年度掘削箇所)

⑤ 3.8k 付近 (3.75k) の掘削箇所の現況植生は、図 2.2.6 のとおりであり、オギ群落にまとめられる。群落にはセイタカヨシやヤナギの幼木が混成しており、セイタカヨシやヤナギ林へと遷移していくものと想定される。

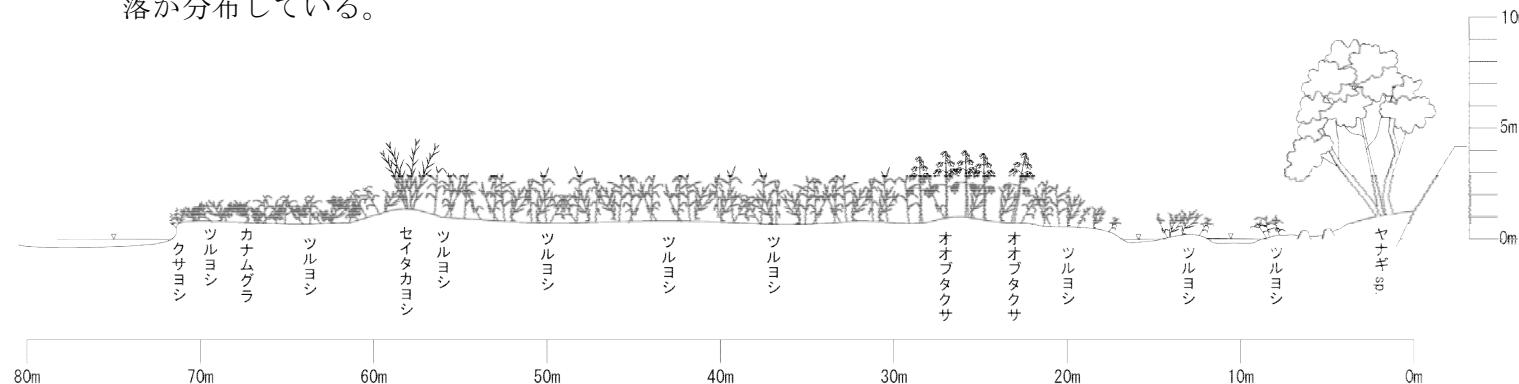
図 2.2.7 4.0k 植生横断図（平成 22 年度掘削箇所）

⑥ 4.0k の掘削箇所の現況植生は、図 2.2.7 のとおりであり、ツルヨシ群集とオオブタクサ群落が分布している。

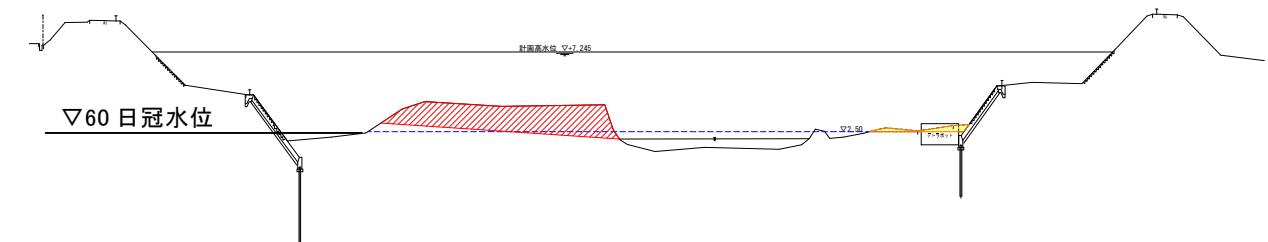
図 2.2.11 A-A断面図(3.6k 付近(NO.64))

【3.6k～3.8k 付近】

- ① 水際から緩勾配（1:10 程度）で掘削した断面形状とする。
- ② 掘削高は、平成 22 年度に実施した右岸側の掘削高よりも低い高さとし、60 日冠水位を平均的な高さとする。

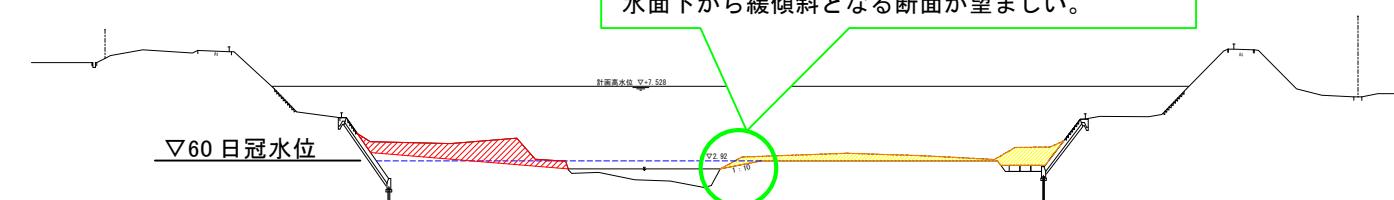
図 2.2.12 B-B断面図(3.8k 付近(NO.69))

【3.8k～4.0k 付近】

- ① 水際から緩勾配（1:10 程度）で掘削した断面形状とする。
- ② 掘削高は、平成 22 年度に実施した右岸側の掘削高よりも低い高さとし、60 日冠水位を平均的な高さとする。

【構造検討部会での意見】
右岸 3.8k 付近の水際（60 日冠水位から水際へ向かって勾配 1:10 で掘削）のように、裸地が形成され、水面下から緩傾斜となる断面が望ましい。

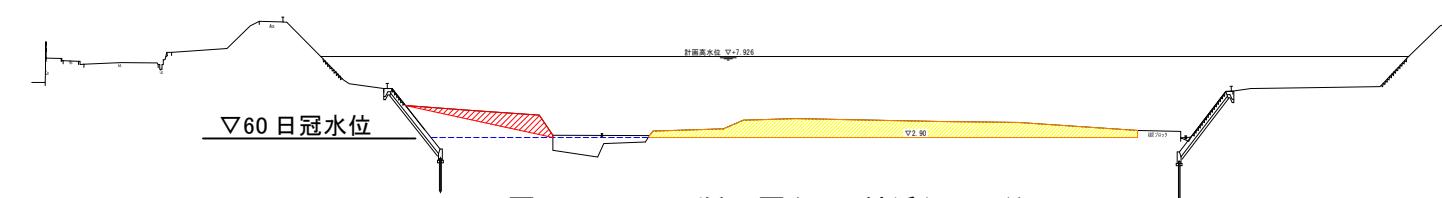
図 2.2.13 C-C断面図(4.0k 付近(NO.75))

【4.0k～4.2k 付近】

- ① 平成 22 年度に実施した掘削高から、既設低水護岸前面の現況地盤へ傾斜をつけて摺り付けた断面形状とする。

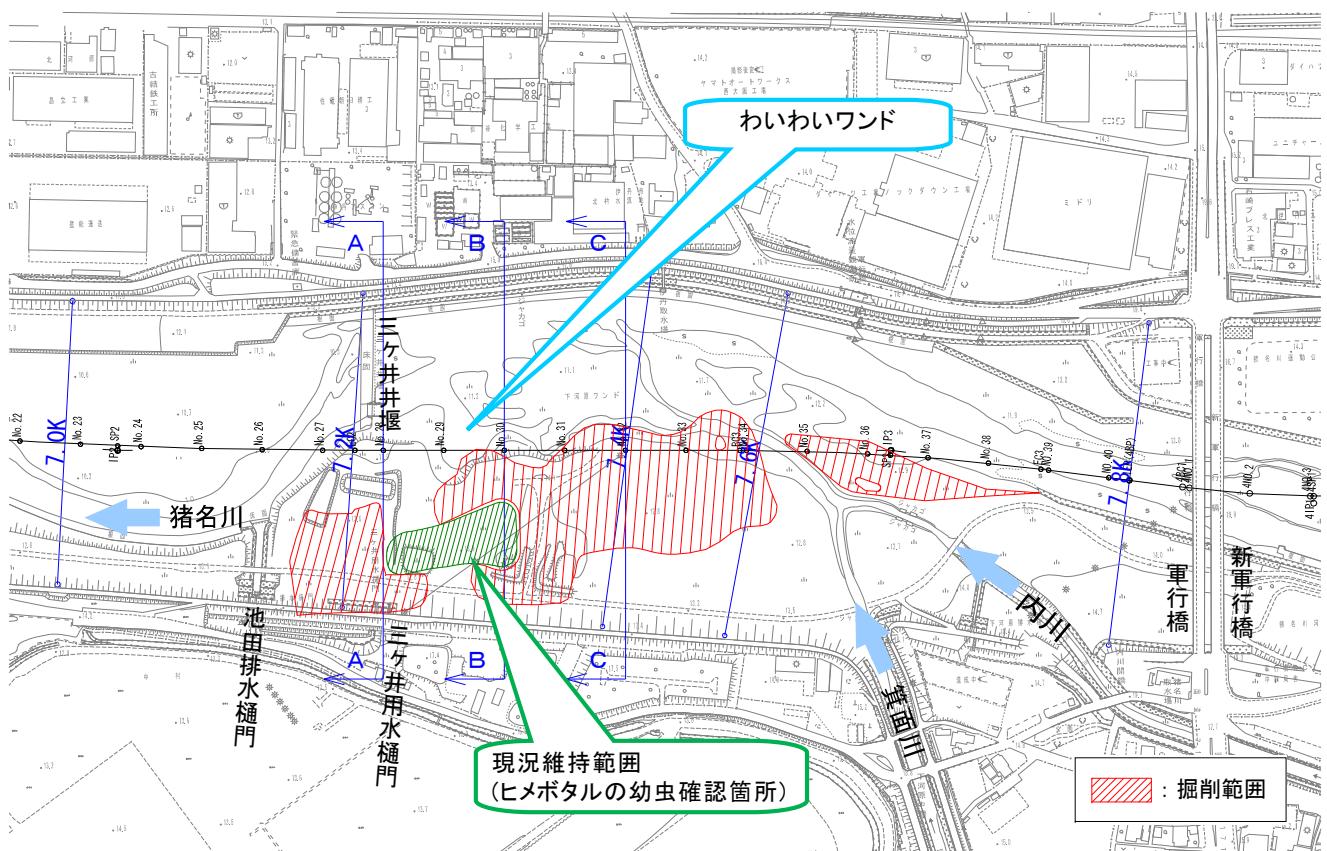
図 2.3.1 北伊丹地区 平面図

○ 三ヶ井井堰上流の範囲では、わいわいワンドおよび箕面川・内川の流路を維持し、水際に向かってなだらかな勾配で切り下げた断面とする。

○ ヒメボタルの幼虫確認箇所（繁殖地）については現況のまま維持し、ヒメボタル確認範囲の下流側（7.2k付近）の高水敷を掘削する。

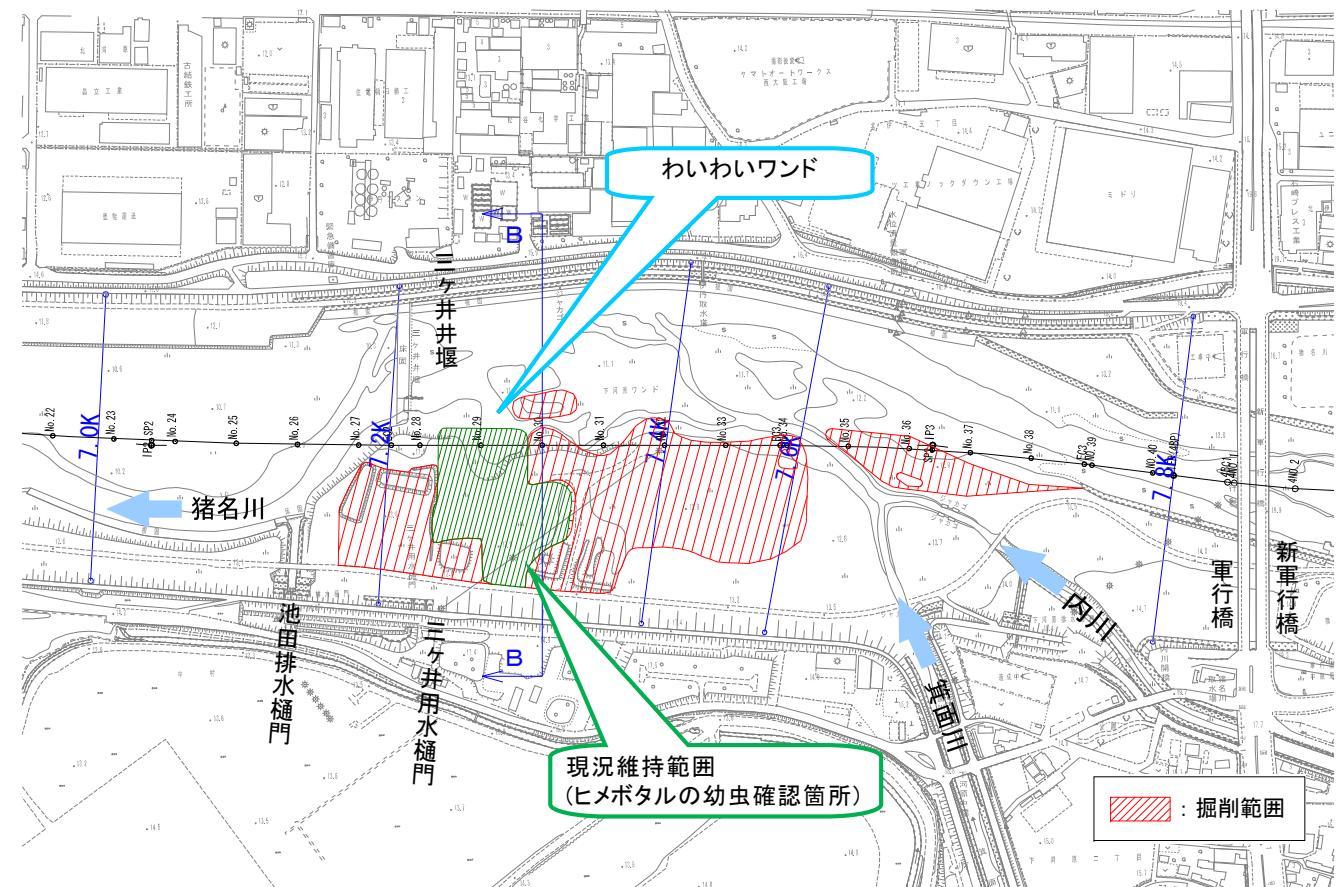
図2.3.6 北伊丹地区 平面図

- ① 現況維持範囲(ヒメボタルの幼虫確認箇所)とヤナギが生育しているわいわいワンドの水辺を一体的に保全するよう、図2.3.6とおりに掘削範囲を見直した。
- ② 見直し計画(案)は、地域住民および専門家と調整中である。

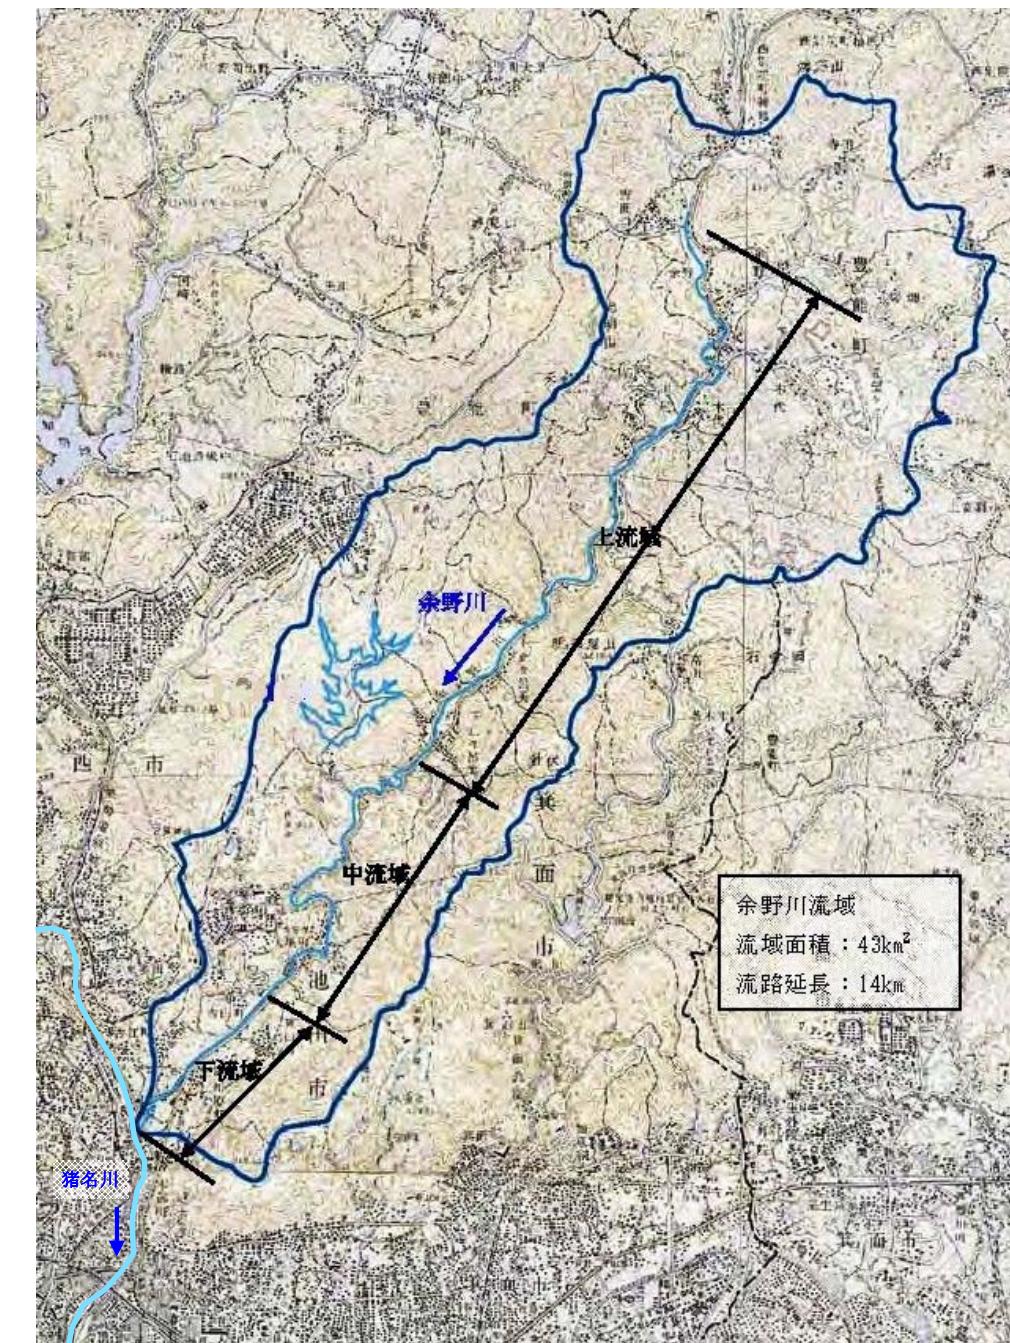
図2.4.1 余野川流域図

現況河道は堀込み状態の単断面であり、平面形状は上流および下流の平野部では緩やかに蛇行、中流の山間部では大きく蛇行している。また、余野川は、自然形態の特徴等から、図2.4.1のとおり、上流・中流・下流域に区分できる。このうち、余野川合流点の落差工が位置する下流域（猪名川合流点～吉田橋付近（2.4k付近））は、河床勾配が約1/150、川幅が約30mであり、オギ群落、セイタカヨシ群落、ツルヨシ群落など、イネ科の植生が多く分布している。

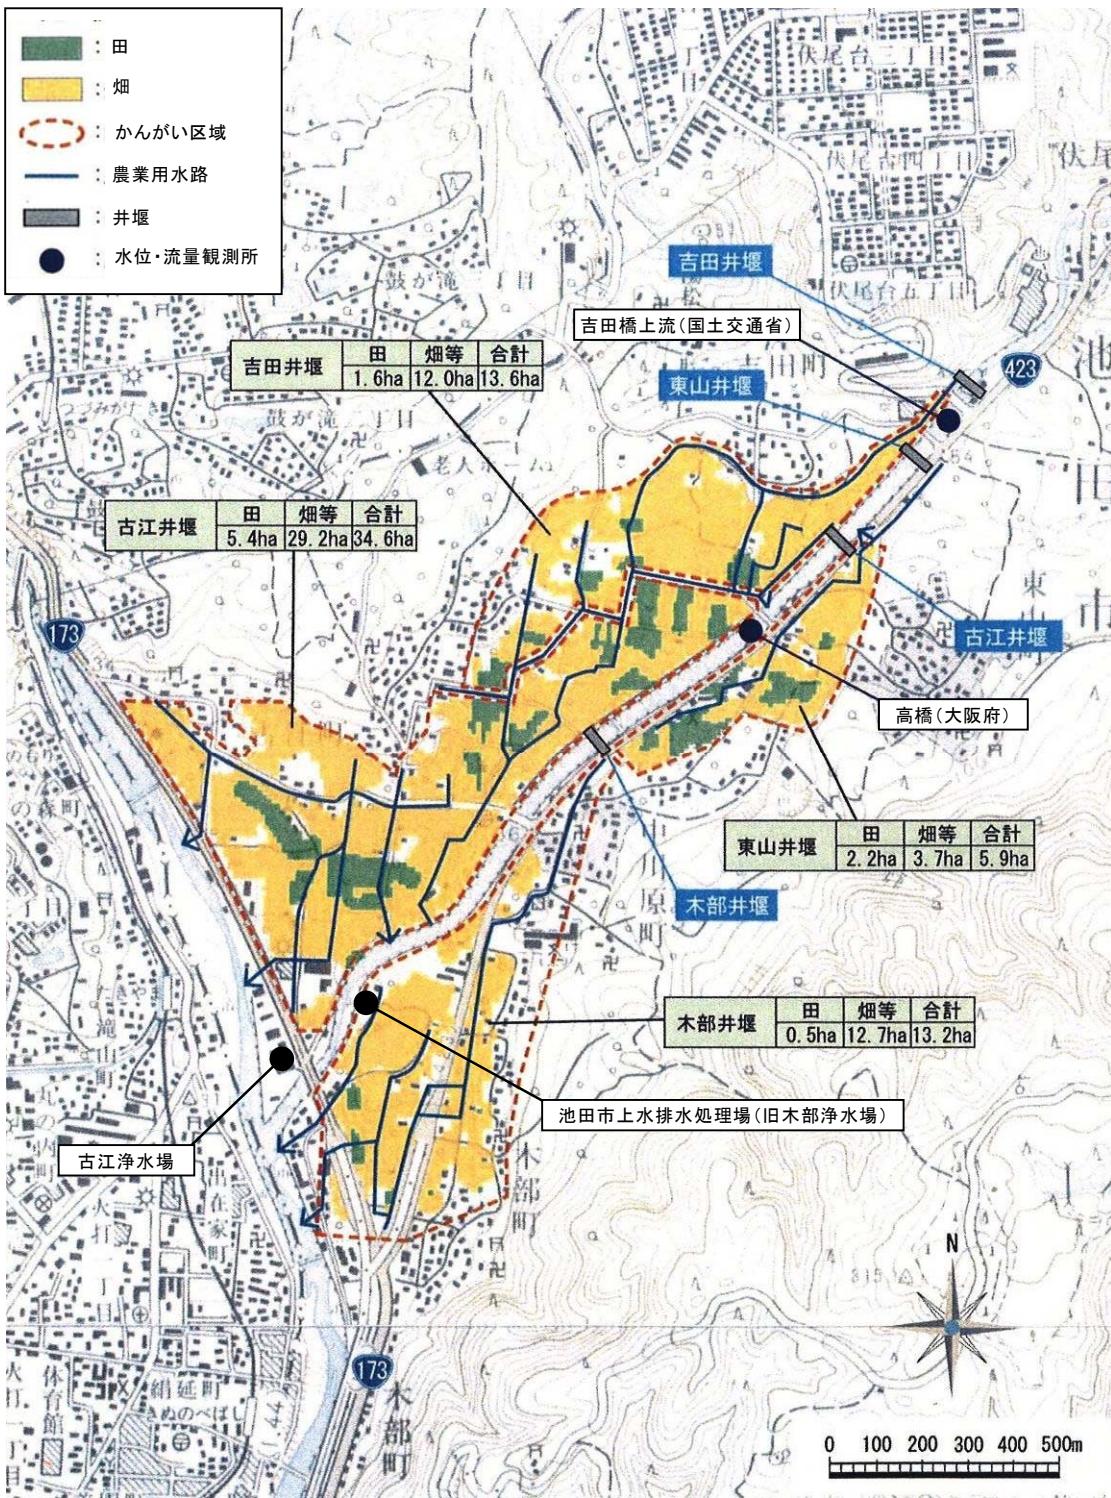
図 2.4.2 余野川下流部の井堰掛かりのかんがい区域と主要農業要水路図

余野川下流域には、図 2.4.2 のとおり吉田、東山、古江、木部の 4 つの井堰がある。これらの井堰による取水は、明確な取水期間・取水量の取り決めのない慣行水利権であるが、取水量は、大阪府による調査によると表 2.4.1 のとおりであり、合計 $1.08\text{m}^3/\text{s}$ である。

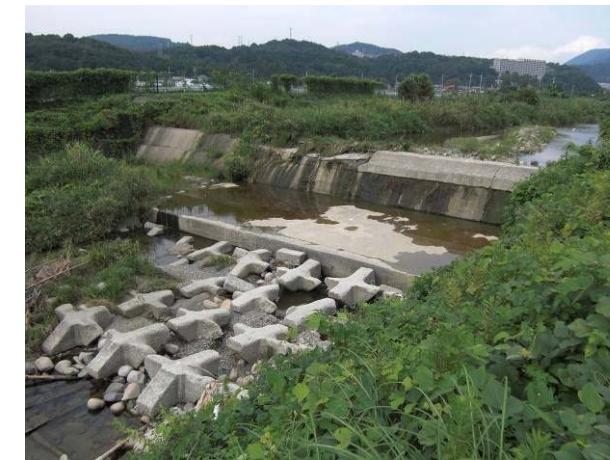
写真 2.4.1 木部井堰

※4 つの井堰ともに、魚道は設置されていない。

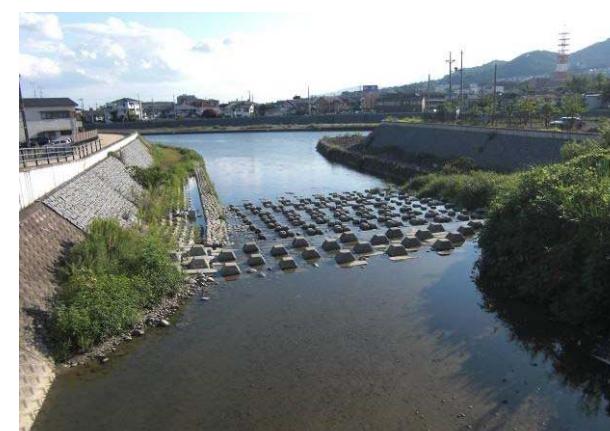
写真 2.4.5 平成 25 年 8 月 2 日 17:00

(吉田橋上流観測所水位: 0.39m)
(高橋観測所水位: 0.11m)

瀬切れが発生する流量などは調査・把握できていないが、吉田橋上流観測所で平水位程度であった平成 25 年 8 月 2 日 17:00 (写真 2.4.5 参照) に落差工を流れる流水が確認でき、同観測所で低水位程度であった平成 25 年 8 月 13 日 16:00 (写真 2.4.6 参照) に落差工地点で瀬切れが発生していることが確認できている。

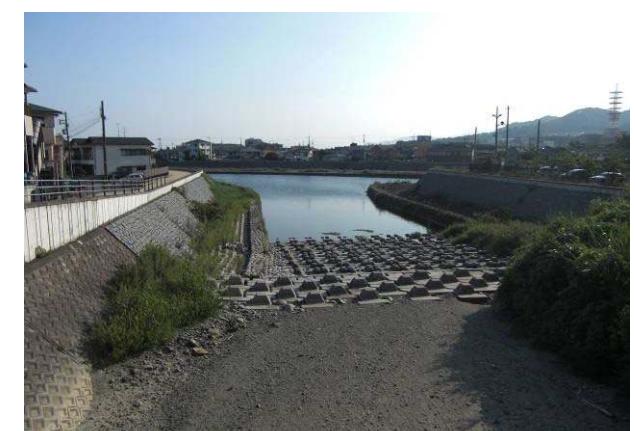
写真 2.4.6 平成 25 年 8 月 13 日 16:00

(吉田橋上流観測所水位: 0.35m)
(高橋観測所水位: 0.10m)

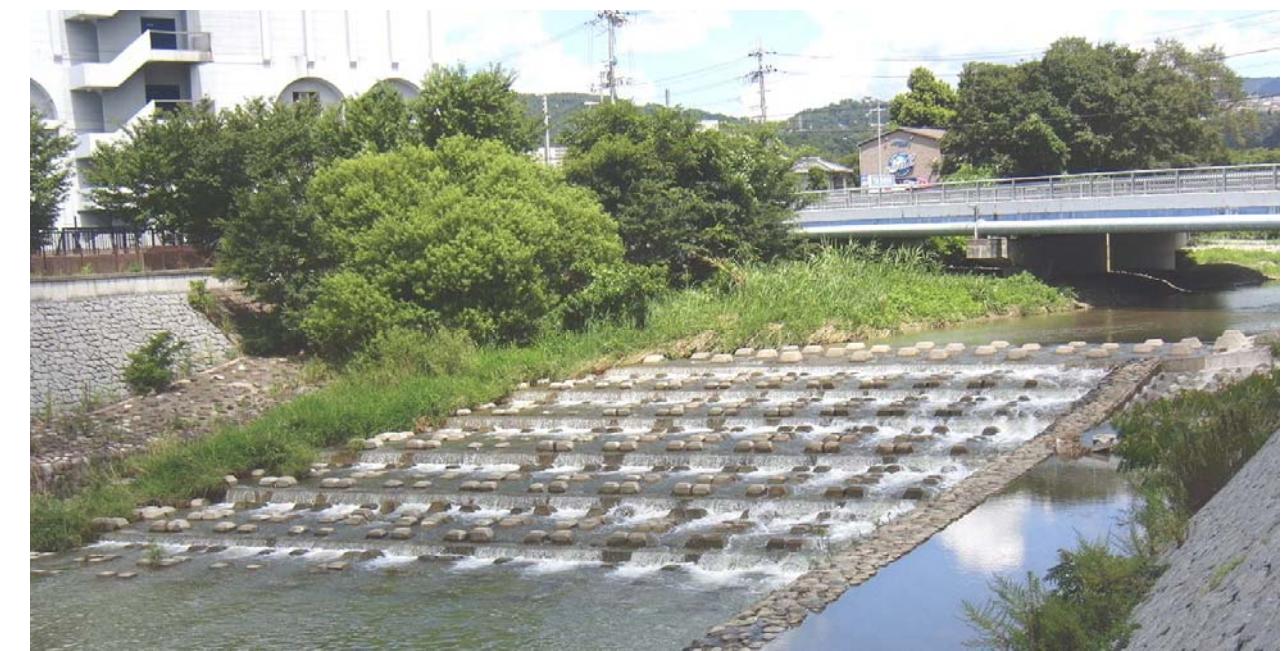
写真 2.4.7 余野川合流点の落差工

余野川合流点の落差工は、猪名川と余野川の河床の高低差を処理するため、平成 12 年度に設置（完成）された。

構造は、多段式の落差工であり、1 段当たり 45cm 程度の落差である。各段の平場は、根固めブロックが敷設され、上部の 3 段が 2t 型、下部が 3t 型となっている。また、各段の落差は、矢板を設けた鉄筋コンクリートの隔壁で維持する構造となっている。

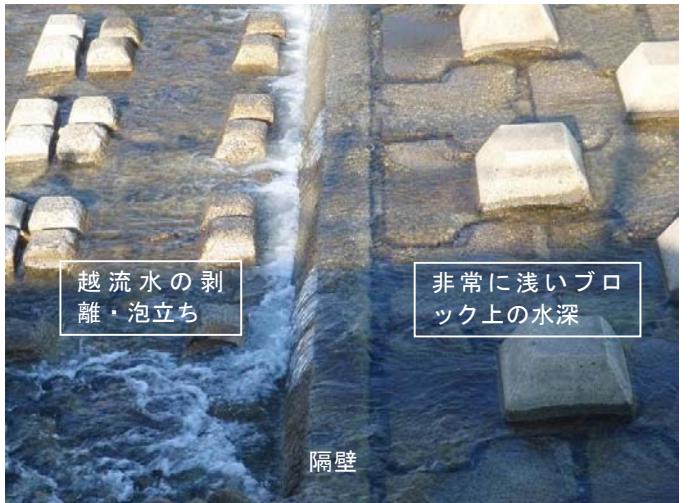
写真 2.4.8 落差工の段差部

- ① 根固めブロック上の水深が非常に浅く、遡上の阻害となっている。
- ② 落差が45cm程度であり、越流水が剥離し、泡立っているため、遡上の阻害となっている。

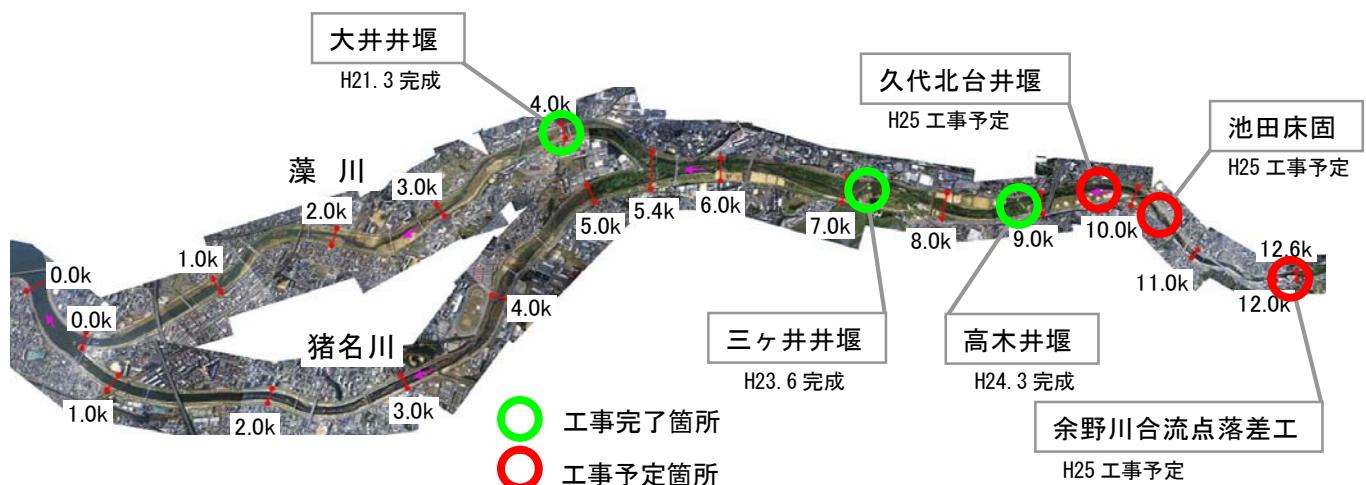
図 2.4.5 簡易魚道設置工事の進捗と予定

自然再生事業では、河川縦断方向の連続性を回復するため、魚道が設置されていない6つの井堰・床固めを対象として、魚道の設置を進めている。

現在、平成21年3月に完成した大井井堰の魚道をはじめ、三ヶ井井堰および高木井堰まで魚道の設置が完了している。

平成25年度は、余野川落差工を含め、残る3箇所の井堰・床固めに魚道を設置する予定であり、自然再生事業に基づく魚道の設置工事を完了することになる。

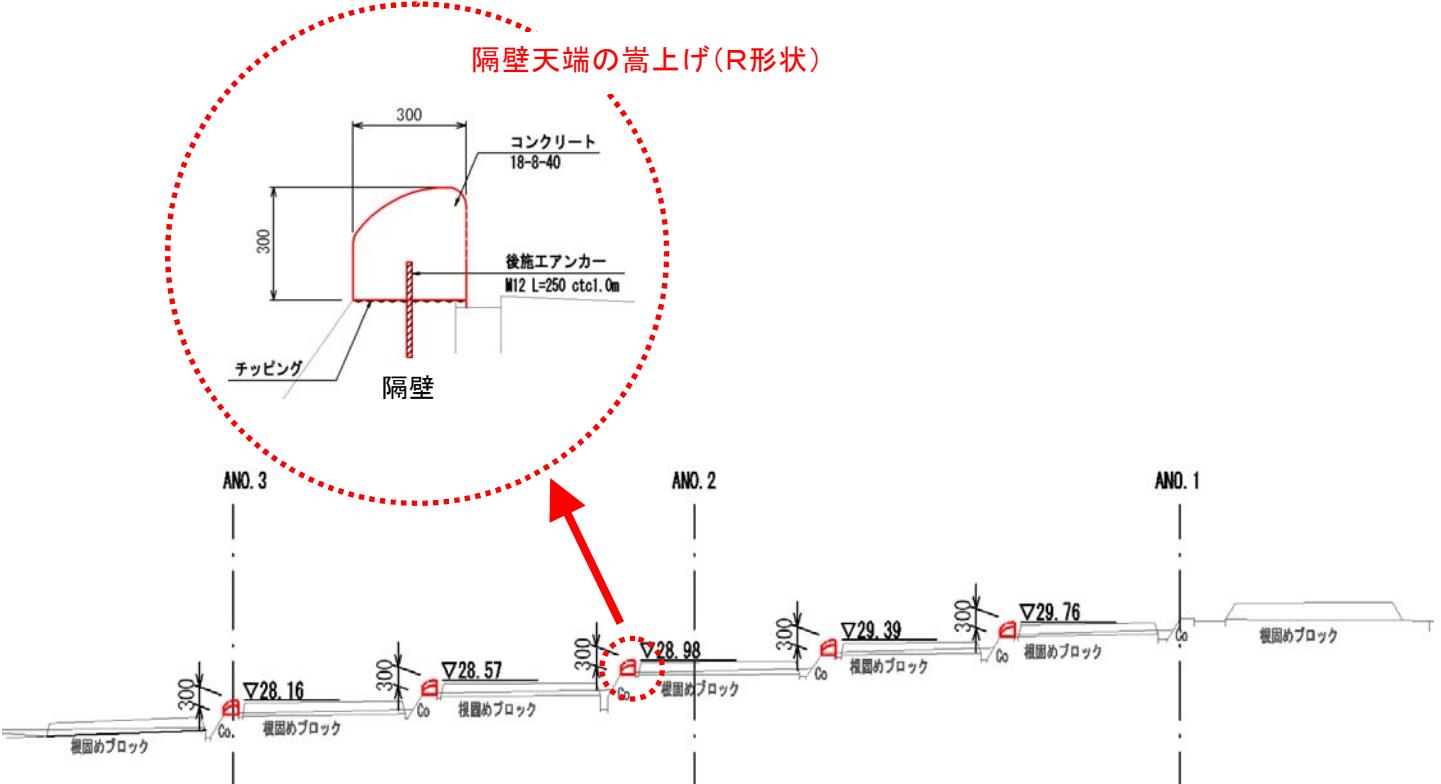
図 4 落差工 縦断図（簡易魚道設置後）

- ① 各段の隔壁天端を嵩上げし、根固めブロック上のプール水深を 30cm 以上確保する。
- ② 現況で主流部となっている左岸側は、嵩上げを低くし、遡上経路として濁筋を確保する。
- ③ 嵩上げの天端はR形状とし、越流水の剥離・泡立ちを解消する。

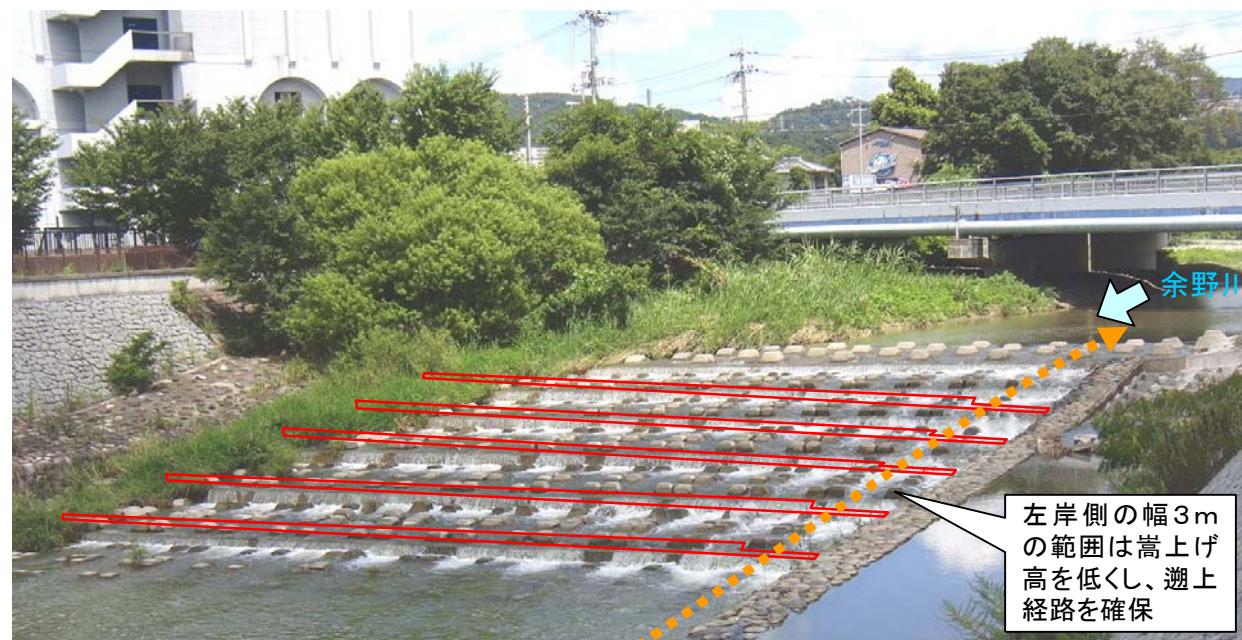
写真 2.4.9 簡易魚道の設置イメージ

当該落差工に設置する簡易魚道は、落差工の隔壁を部分的に切り下げ、石張り部（左岸側の幅約 2m の範囲）の張り替えによってプールを設ける構造が望ましい。

- 落差工の隔壁は有鉄構造である。部分的な切り下げのためのハツリでも鉄筋の補強が必要となり、仮締切の設置も伴うことから、工事のコストが上昇する。
- そのため、現状の落差工を維持したまま、簡易魚道を設置する現計画を採用する。

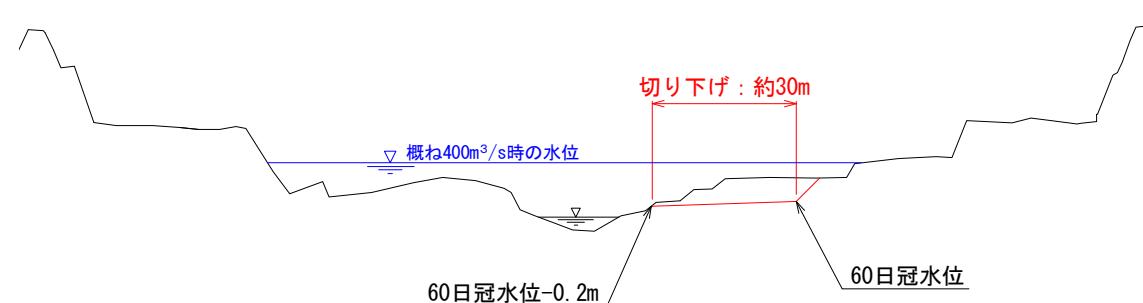
河原環境の再生を目指した切り下げ断面のイメージ (6.8k)

高水敷等の切り下げは、年間60日程度の冠水頻度となる高さにおいて、現在の猪名川で期待できる平均年最大流量（想定400m³/s程度）時の無次元掃流力 τ^* が0.05以上となり、出来る限り規模の小さい流量で無次元掃流力 $\tau^*=0.10$ 以上が発生する広い幅（30m程度）を確保した断面とする。

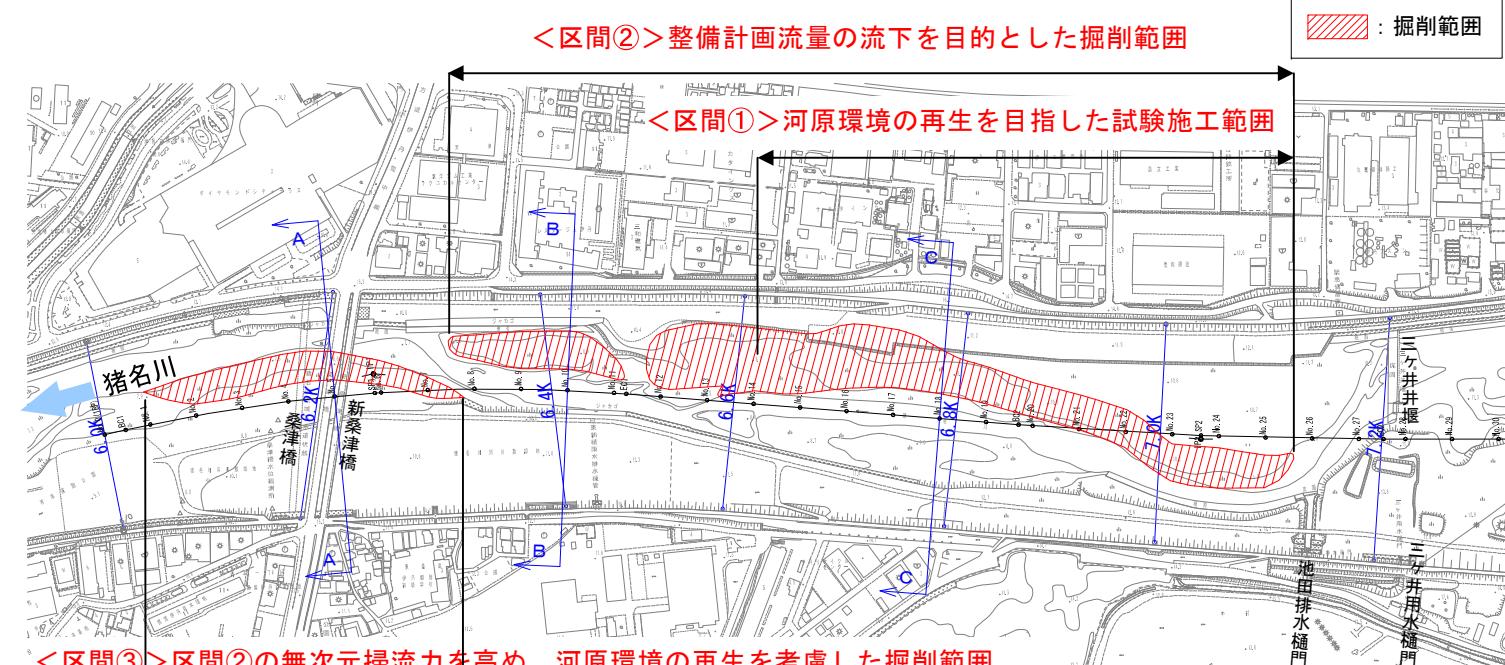
図2.5.1 北河原地区 掘削平面図

6.6k～7.3k付近<区間①> 河原環境の再生を目指した試験施工範囲

6.3k～7.3k付近<区間②> 整備計画流量の流下を目的とした掘削範囲

6.0k～6.3k付近<区間③> 区間①の無次元掃流力を高め、河原環境の再生を考慮した掘削範囲

上記の掘削断面により6.6k～7.1kの範囲（図2.5.1の区間①）を掘削した場合、整備計画流量を流下させることができない。そのため、6.3k～6.6kの範囲も掘削を行うとともに、6.6k～7.1kの範囲についても掘削断面を拡大する。

また、上記の掘削では、河原環境の再生を目指して切り下げを行う区間①(6.6k～7.1k)の平均年最大流量時の無次元掃流力 τ^* が0.05を下回る。そのため、当該範囲の無次元掃流力 τ^* を高めるとともに、河原環境の再生箇所を増加させるため、6.0k～6.3k（図2.5.1の区間③）の左岸高水敷を切り下げる。

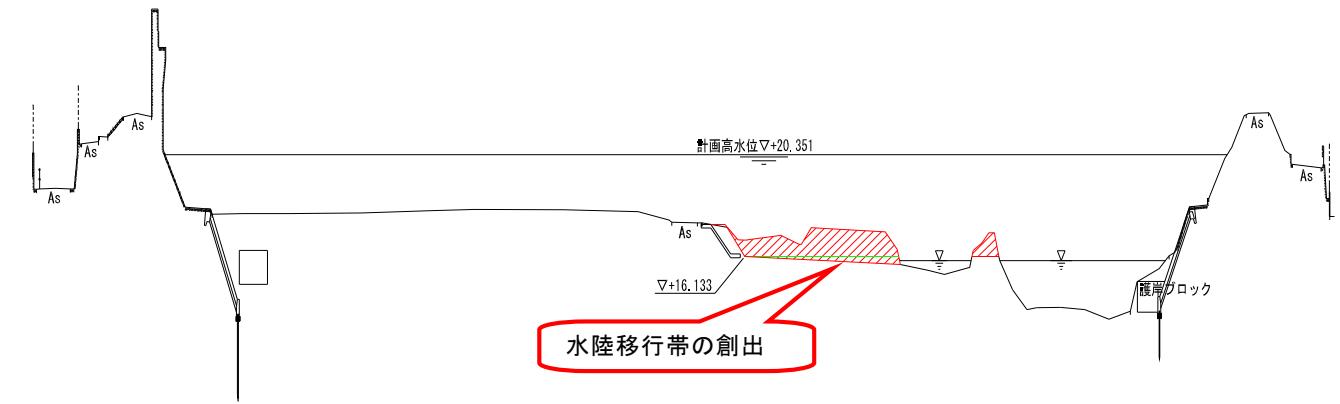
図 2.6.4 A-A断面図 (9.0k付近(No.45))

- ・高木井堰直上流における河岸部の掘削は、治水上必要となる掘削断面を確保した上で、掘削底面を緩傾斜とした水陸移行帯の創出を図る。
- ・高木井堰は流水の流下を阻害しているため、改築等を行う。

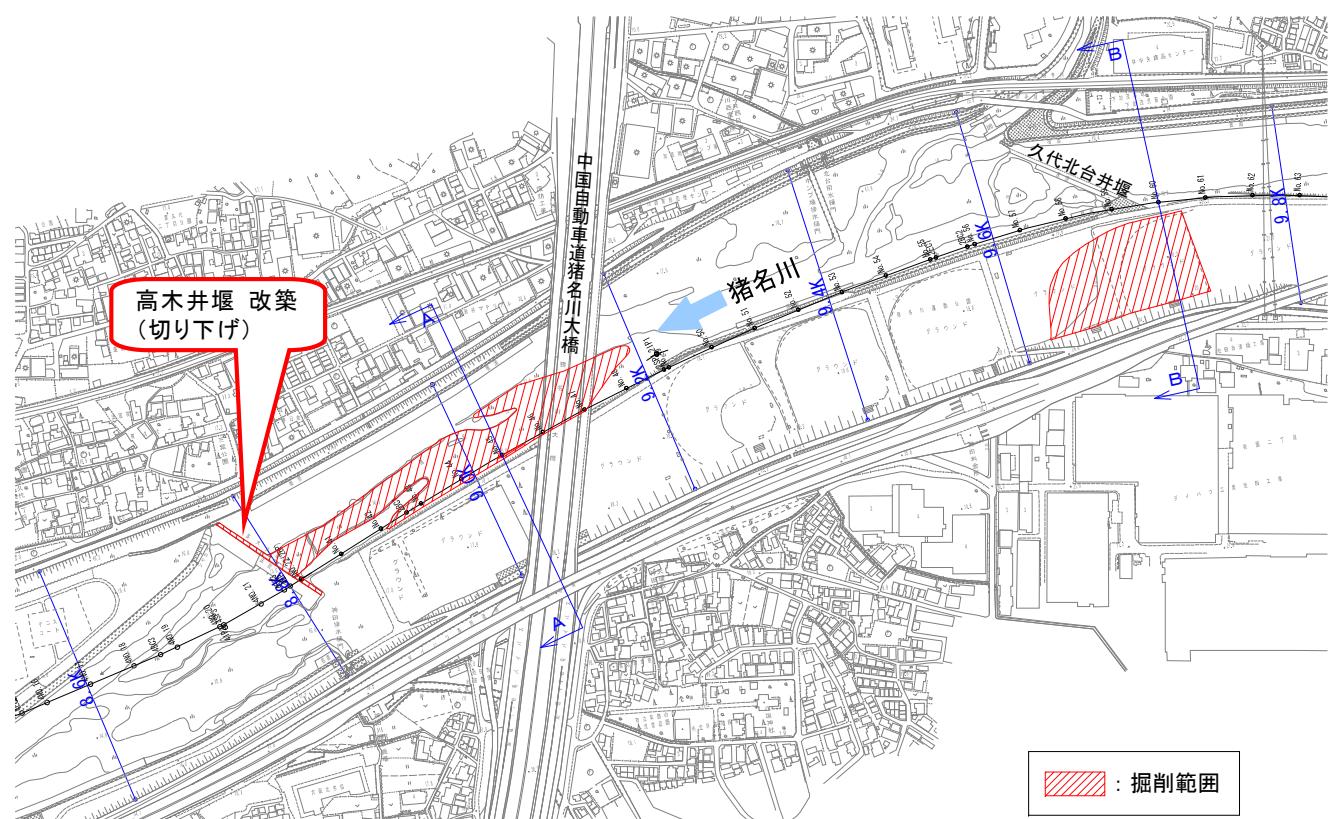
図 2.6.3 東久代地区 平面図

東久代地区の河道掘削は、整備計画流量を流下させる河積を確保するため、高木井堰上流左岸の低水路および久代北台井堰が位置する左岸高水敷の掘削を行なうものである。
