平成30年9月台風24号による 高潮・大雨の概要(近畿管内)

国土交通省 近畿地方整備局
河川部

台風24号による高潮・大雨 [平成30年9月29日～10月1日] の概要

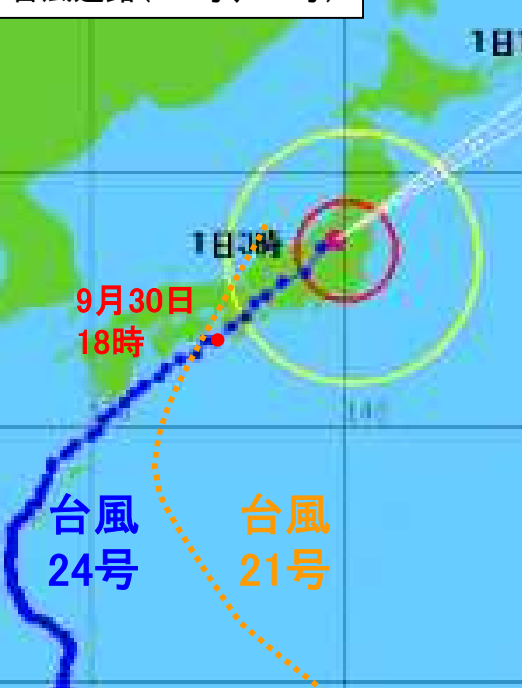
台風進路(24号、21号)

○9月29日から10月1日にかけて、近畿全域で激しい雨が降り、降り始めからの雨量では、多いところで近畿南部で約530ミリ、近畿中部で約60ミリ、近畿北部で約220ミリを超過。
 ○台風24号は、高潮による既往最高潮位を記録した前回の台風21号と気圧・風速が同規模であったが、コースが異なったため、偏差が小さく、高潮注意報基準以下の潮位を観測。

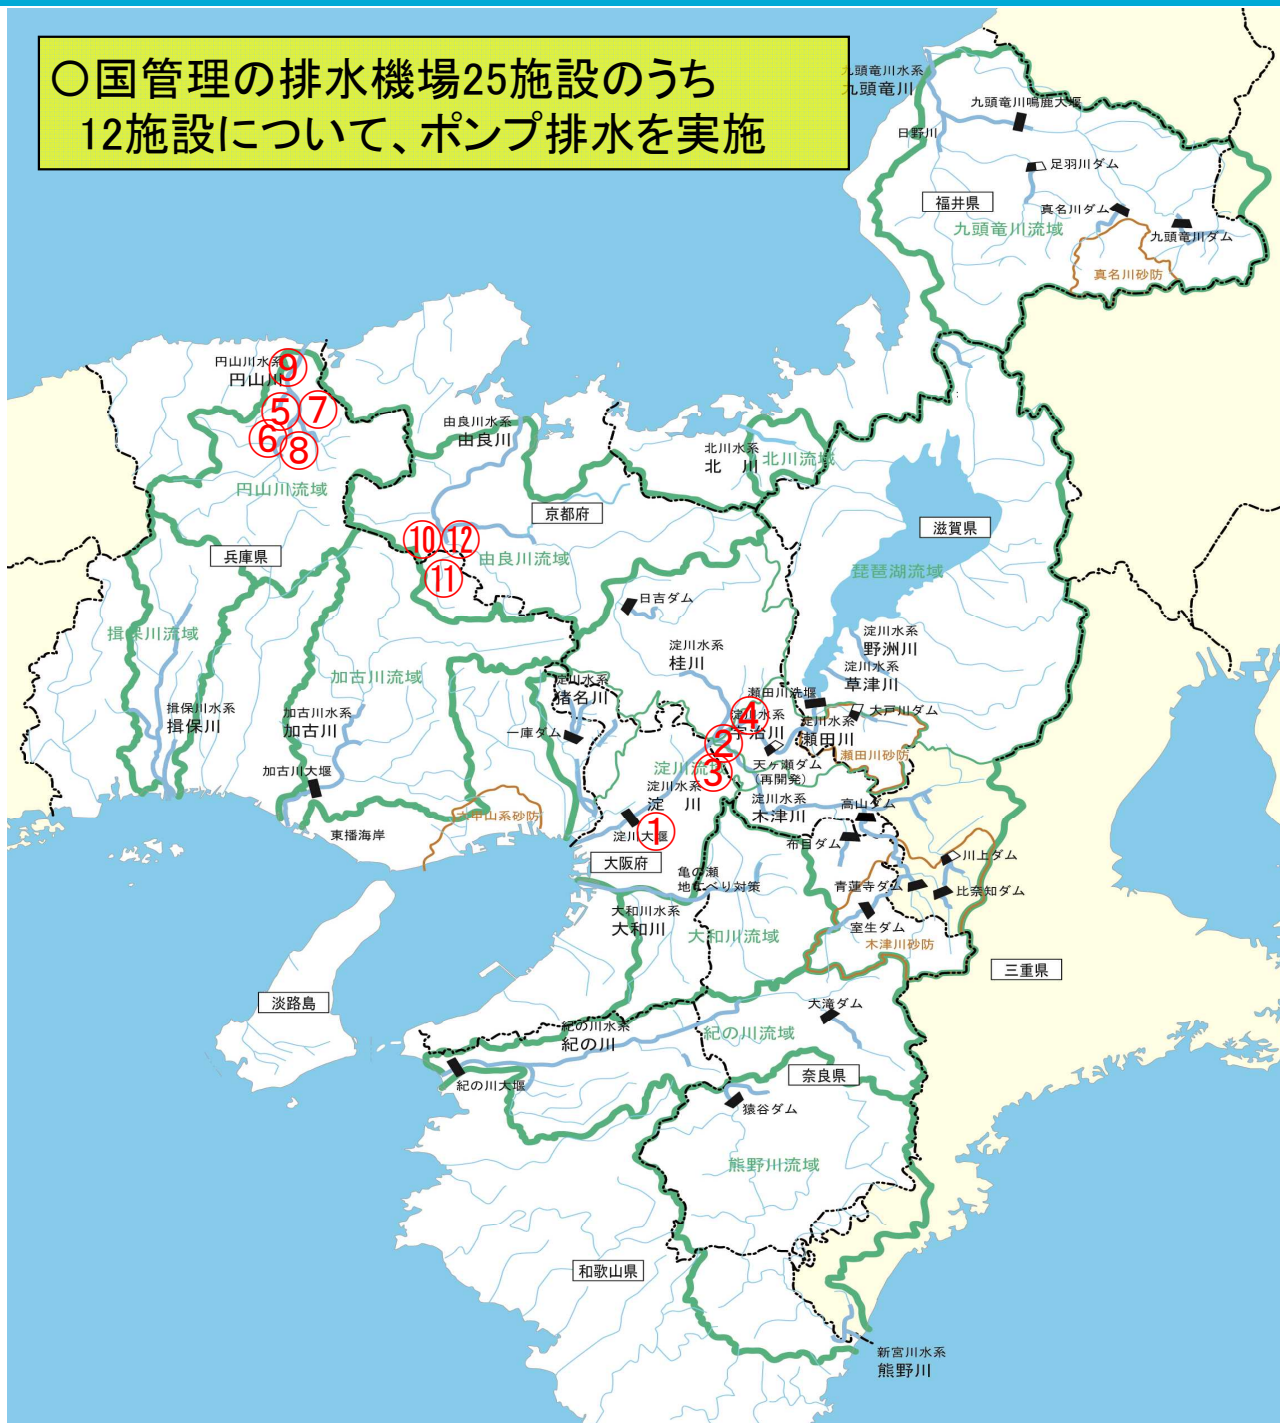
国管理河川における排水機場操作状況

○国管理の排水機場25施設のうち
12施設について、ポンプ排水を実施

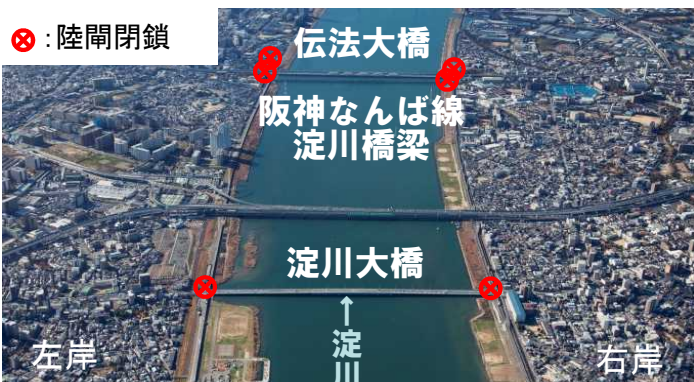
● 淀川陸閘の操作

- 淀川では、台風21号に引き続き、非常に強い台風24号による高潮被害が予想されたことから、「国道2号淀川大橋、国道43号伝法大橋、阪神なんば線淀川橋梁」の陸閘(防潮扉)を閉鎖。
- また、大阪市内を高潮被害から防ぐため大阪府三大水門（安治川水門、尻無川水門、木津川水門）を閉鎖し、あわせて寝屋川の水位が上昇を防ぐため、毛馬排水機場において、寝屋川の水を淀川へ最大約330m³/sの排水を実施。
- なお、台風24号は、台風21号より偏差が小さく潮位が上がらなかったため、今回も大阪湾からの浸水被害を回避。

⊗: 陸閘閉鎖

時刻	淀川大橋陸閘の操作
17:00	通行止め(国道2号)
17:40	陸閘 閉鎖開始
18:00	陸閘 閉鎖完了
23:30	陸閘 開放開始
23:45	陸閘 開放完了
0:05	通行止め解除(国道2号)

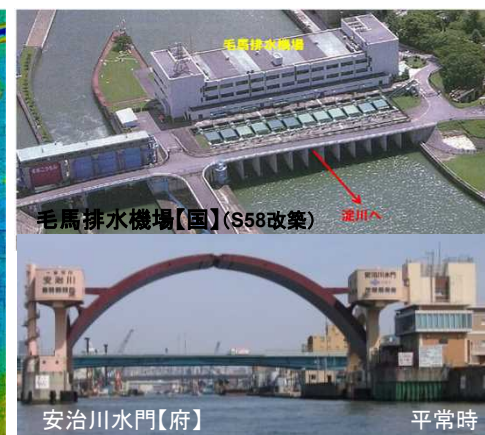
● 三大水門等の操作

<大阪府三大水門と毛馬排水機場の稼働実績>

- ①高潮警報発表(9/30 13:14)→②三大水門 閉鎖完了(9/30 17:52)→
- ③毛馬排水機場運転開始(9/30 17:57)→④毛馬排水機場運転停止(9/30 23:53)→
- ⑤三大水門 開放完了(10/1 0:14)

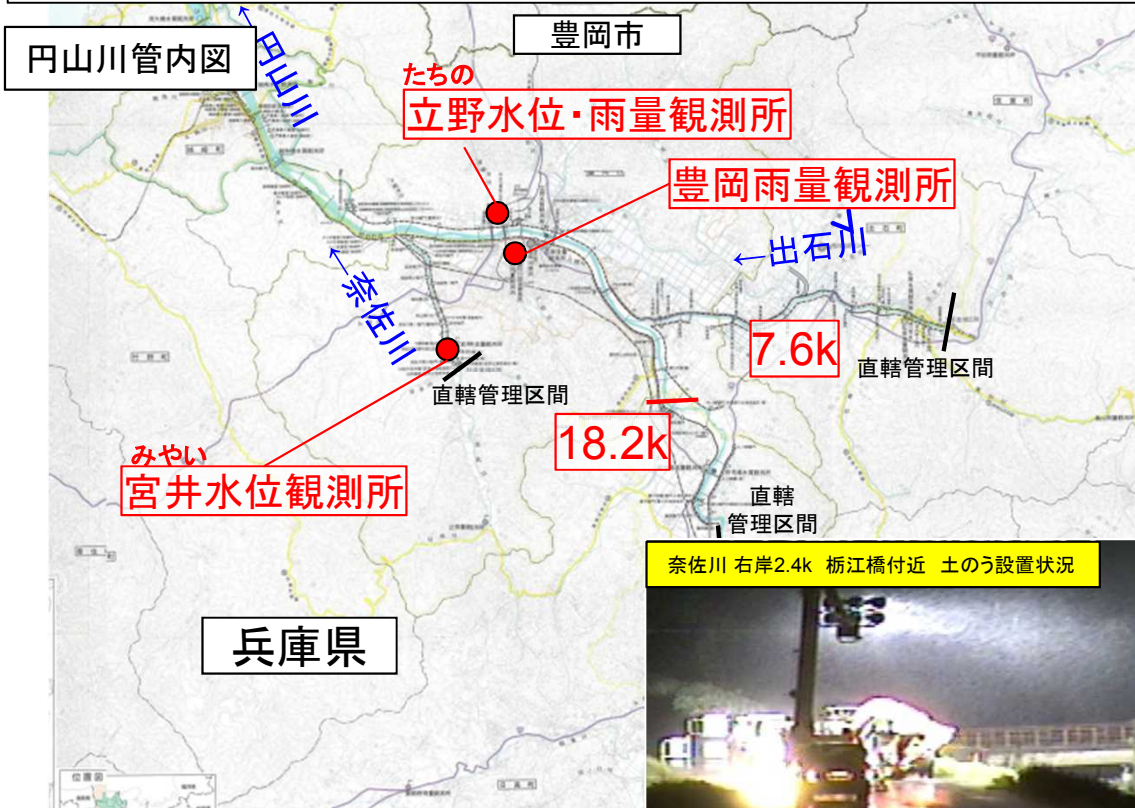
奈佐川の水位が堤防高さを越える可能性があったため、維持業者により大型土のう約80個を設置(9/30 22:20頃 栃江橋付近)

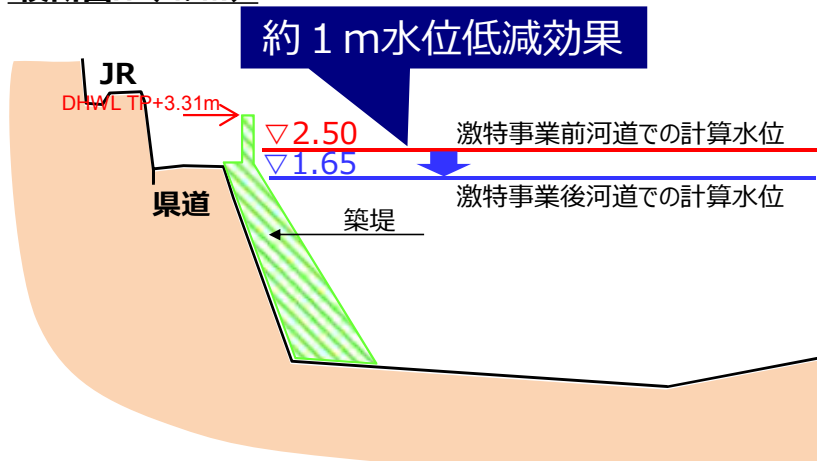
横断面A (4.4k)

- 円山川では、平成16年台風23号洪水により甚大な被害が発生し、激特事業を実施(H16~H22)。
- 併せて、河川整備計画に基づき、無堤区間の築堤を実施中。
- このため、今次出水において、激特事業の河道掘削により約1mの水位低減効果により築堤高以下に水位を低減させたことで、下流域において、円山川からの外水による浸水被害を回避。

河道掘削及び築堤による効果

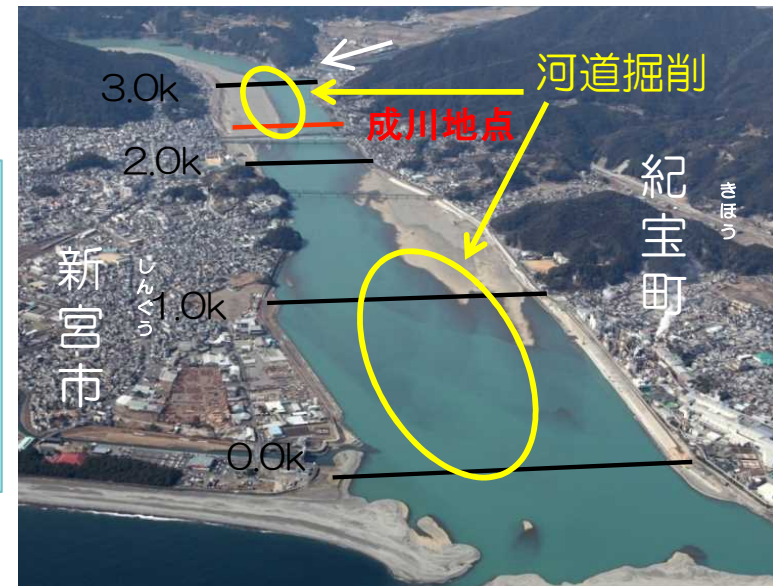
河道掘削 (国)

平成24年から河川激甚災害対策特別緊急事業(激特事業)により河道掘削を実施。

※成川地点：三重県南牟婁郡紀宝町成川
(熊野川河口から約2.4k)

- 風屋ダムでは、暫定運用により、最大流入量を毎秒約900m³低減。
- 池原ダムでは、暫定運用により、最大流入量を毎秒約1,900m³低減。
- この結果、河道掘削及びダム運用により、熊野川下流 成川地点では約2.5mの水位低下効果があったと推定。(河道掘削1.4m低減、ダム1.1m低減)

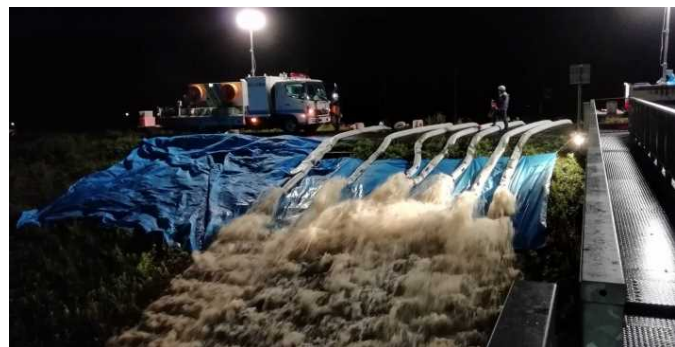
志高中央樋門
10月1日1時頃

■昼夜間通しての排水作業

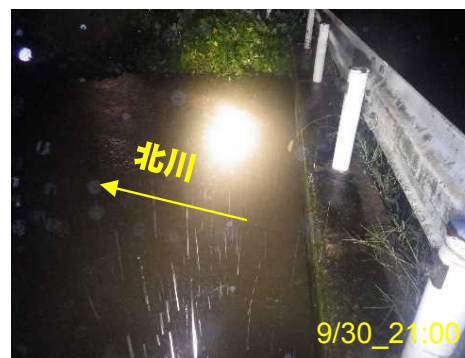
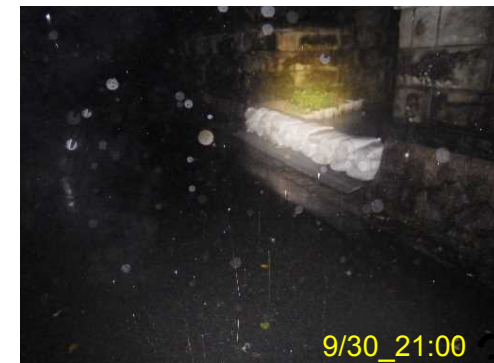
○室生大野地先において、宇陀川支川北川に隣接する家屋(1軒)への浸水防止のため、宇陀市消防団により水防工法として、土嚢3段積み(約30袋)を実施。

- ・ 9:50 水資源機構木津川ダム総合管理所より、「消防団による水防活動を実施」の連絡を受ける。
- ・ 14:30頃 宇陀市消防団により水防活動を開始
- ・ 14:50頃 土嚢3段積み(約30袋)完了
- ・ 21:00 宇陀川(大野寺観測所)でピーク水位を確認

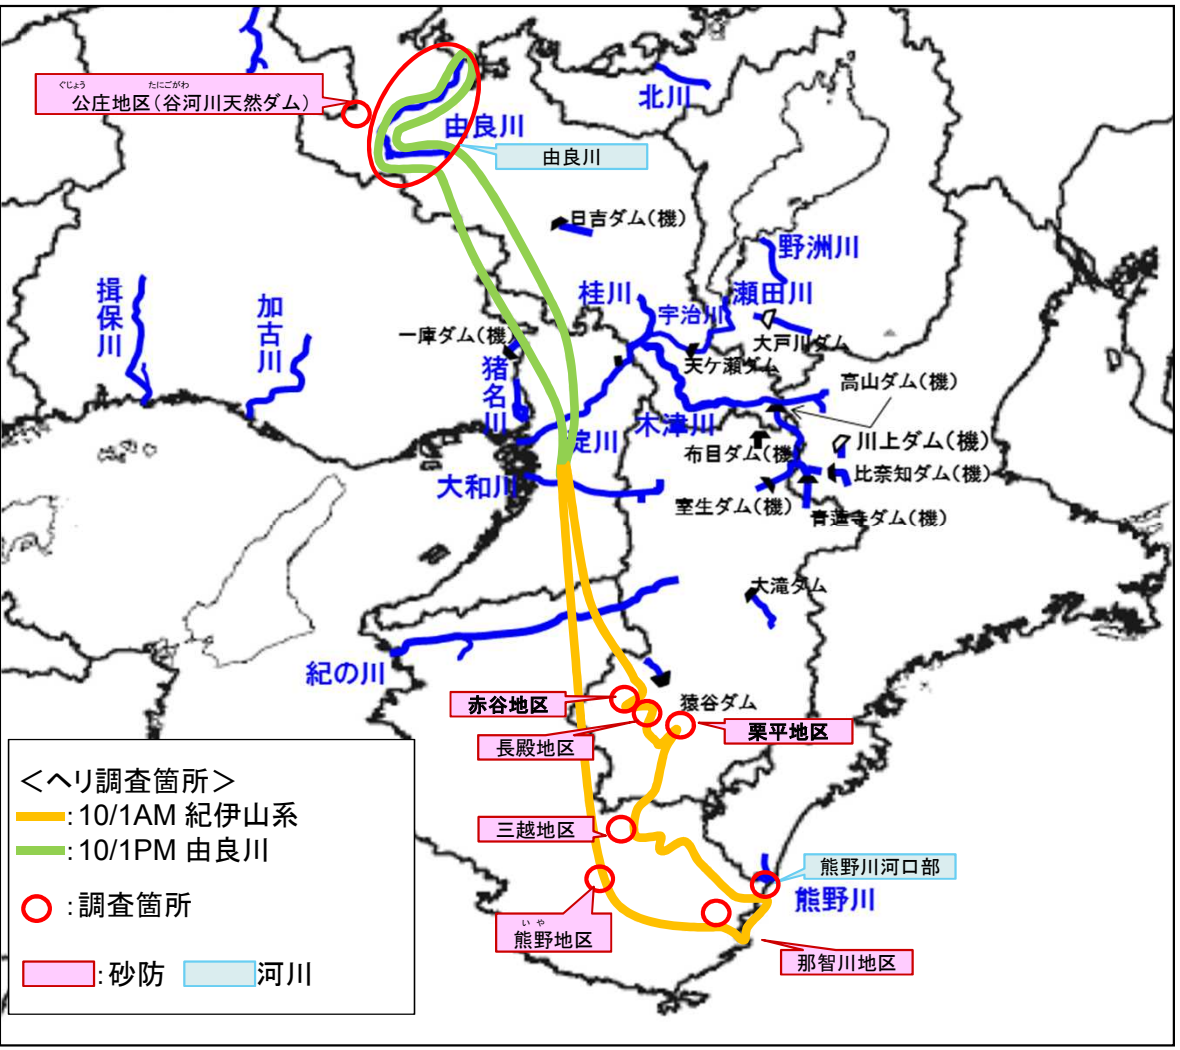
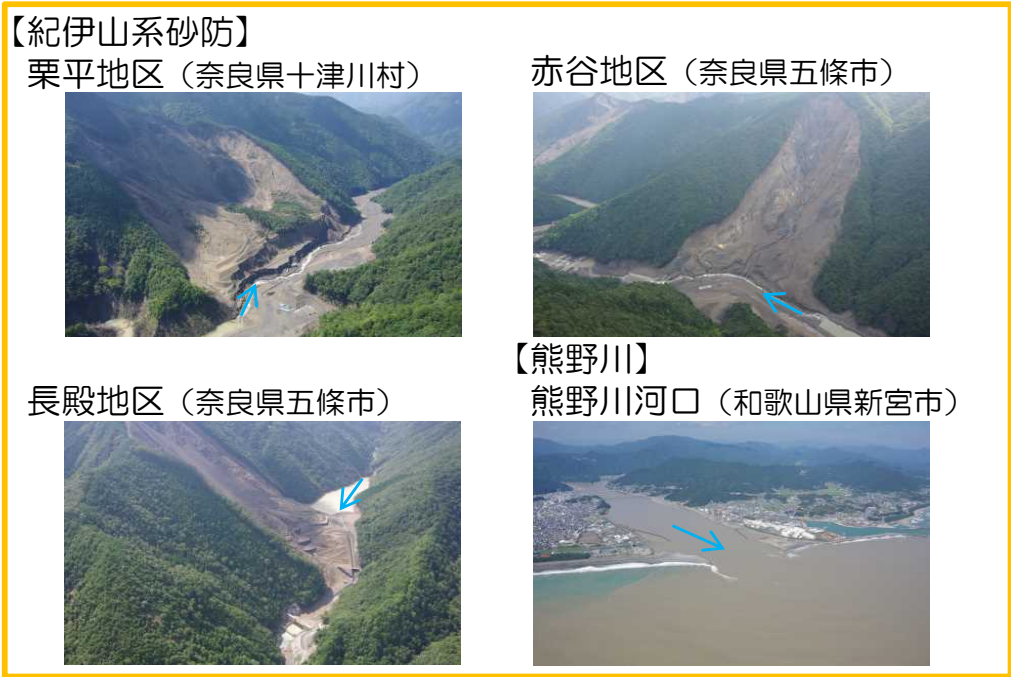
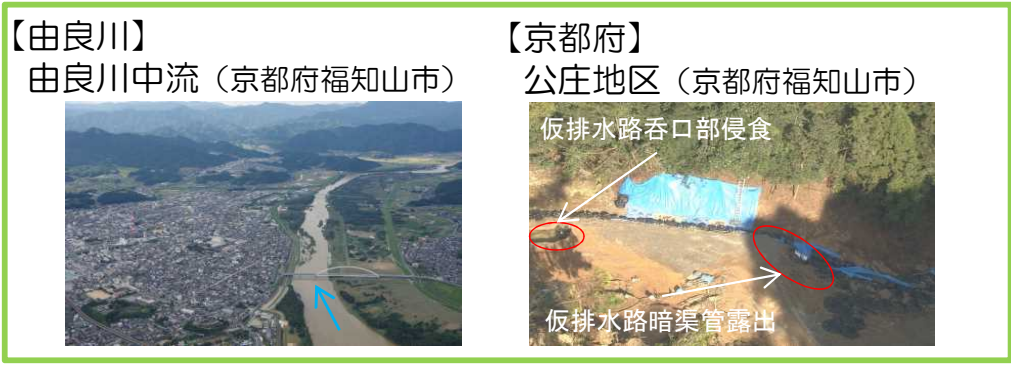
ヘリ(きんき号)による被害状況調査

○雨量が特に多かった近畿北部及び南部において、土砂災害および浸水被害を確認するためへり調査を実施。
 ○10月1日のへり被害状況調査においては、新たな山腹崩壊や大規模土砂災害がないことを目視にて確認。
 ○台風20号、台風21号で排水路が流失した紀伊山系栗平地区においても、目視にて大きな変状がないことを確認したが、7月豪雨で天然ダムが発生した福知山市公庄地区においては、今次出水において、仮排水路において呑口部の侵食及び暗渠管の露出を確認。
