足羽川ダム貯水池内樹木管理計画について (中間報告)

流水型ダムの貯水池においては、試験湛水時に貯水池が水没するが、供用後、平常時にはダム建設以前と概ね同様の植生が生育できる環境が存在する。ダム建設にあたっては、試験湛水後も生残する可能性がある樹木は伐採せずに残置することにより、環境保全や伐採コストの縮減につながる。一方、試験湛水後、枯死木を残置した場合、出水に伴う流木化が懸念されるなどの課題が明らかになり、今後、安全なダム運用を行う上での樹木管理計画について検討を進める。

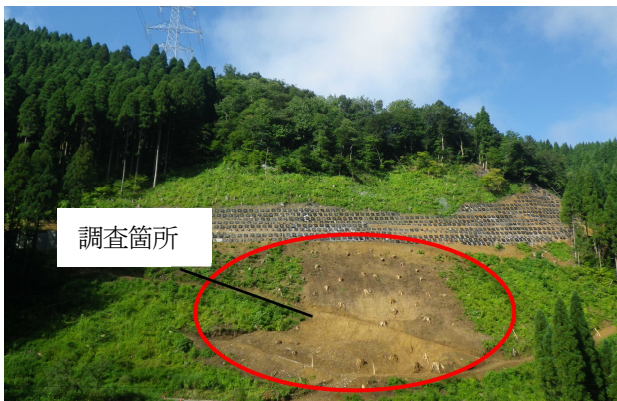
図-9-1 調査箇所の状況 (2015年8月)

調査箇所の状況を図9に示した。2015年8月には、工事に伴う樹木伐採により裸地が存在しているが（図9-1）、2018年5月には草本種が生育している（図9-2）。
