# 熊野川における河口砂州の動態把握と維持管理に関する考察

二階堂 敏博<sup>1</sup>

<sup>1</sup>近畿地方整備局 紀南河川国道事務所 調査課 (〒646-0003和歌山県田辺市中万呂 142)

熊野川ではこれまで、2011年（平成23年）9月の台風12号による紀伊半島大水害等の大規模出水が発生しており、流下能力確保のための河川整備を実施している。しかしながら、度重なる出水により、上流部等からの土砂供給が多く、熊野川における河口砂州の発達やこれに伴う流下阻害が懸念されている。これらを踏まえ、本考察では、河口砂州の動態を把握することによる効率的な維持管理について報告する。

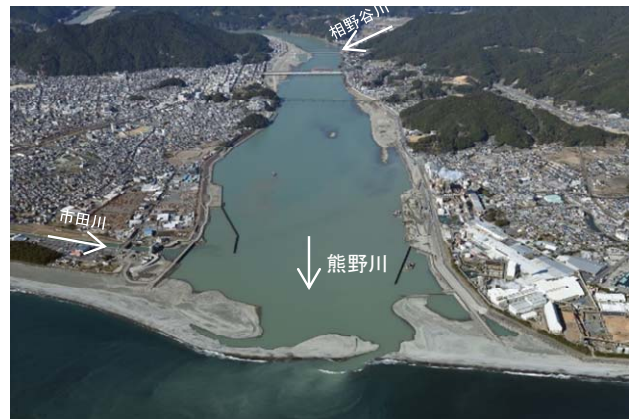
写真-1 熊野川本川と支川の位置関係

熊野川は、紀伊半島南東部に位置し、奈良県、和歌山県および三重県を流れる一級河川である。熊野川右岸0.1k付近で支川市田川、左岸3.0k付近で支川相野谷川が合流しており、河口砂州の発達に伴う河口閉塞により、熊野川本川や支川市田川における水位上昇が問題となっている。熊野川流域図と熊野川本川及び各支川の位置関係を図-1、写真-1に示す。

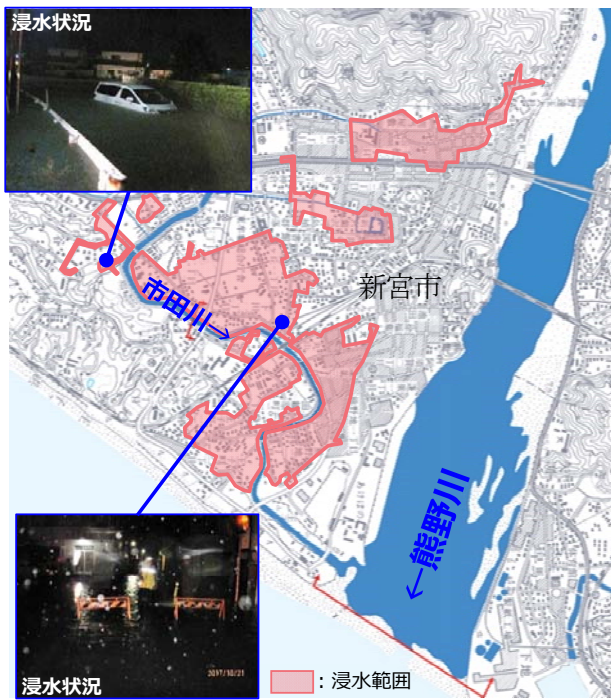
図-2 市田川浸水範囲（2017年10月台風21号出水）

位が上昇し、下田水位観測所では昭和57年に次ぐ観測史上2番目に高い水位を記録した。台風21号での豪雨と熊野川本川水位の上昇によって市田川の水位が高い状態が続いた。それによって、新宮市内において大規模な内水が発生し、家屋1,000戸以上が浸水する甚大な被害が生じた。市田川沿川の浸水範囲を図-2に示す。

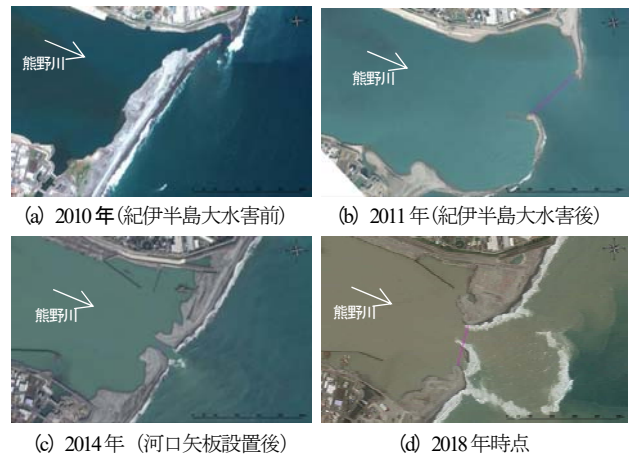
図-3 河口砂州開口部の位置

熊野川河口砂州の変化について、長期的な砂州開口部の位置及びその変化を確認するため、1947年以降の国土地理院等の既往の空中写真を整理した。その結果を図-3及び図-4に示す。図-3より、2011年の紀伊半島大水害と2013年に熊野川河口部に設置した工事用の矢板（河口矢板と呼ぶ）によって、河口砂州開口部の位置は大きく変化しており、砂州の発達による河口閉塞と洪水によるフラッシュ等による砂州消失が繰り返し発生していることが確認できる。紀伊半島大水害前後の状況（図-3 (a), (b)

より、中央部が開口し、砂州の位置も沖側へ移動していることが分かる。また、工事用の河口矢板設置以降の状況（図-3 (c), (d) 及び図-4）より、砂州の開口部は河口矢板の延長線間に開口部が集まる傾向に変化したことが分かる。これらを踏まえると、紀伊半島大水害によって、河口砂州の開口部や砂州の位置が変化するなど、河道特性が大きく変化しており、2014年の河口矢板設置によって、河口中央部の砂州がフラッシュしやすい状況に変化したことが確認できた。
