港湾業務艇「ゆうづる」の建造にあたって

田中伶央也

近畿地方整備局 神戸港湾空港技術調査事務所 環境課 (〒651-0082 神戸市中央区小野浜町7番30号)

舞鶴港湾事務所の港湾業務艇「きのかぜ」は、今日まで舞鶴港を基地港として様々な業務に活用している小型の鋼船である。しかし、耐用年数を大きく超える状況であり、近年の修理内容から考えてもかなりの老朽化が進んでいる。そのため2022年度に代替船を建造することになった。今回建造した代替船である「ゆうづる」は従来船の「きのかぜ」より性能を向上させるため様々な工夫を取り入れた。安全かつ確実な業務遂行能力を確保するため、「ゆうづる」において導入した、船員が使う上での安全面、使いやすさ、新型コロナウイルスの対応策、災害時の活用についてとりまとめる。

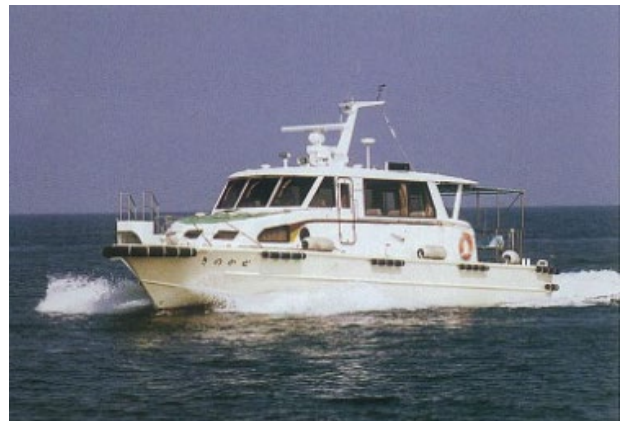
写真1 きのかぜ

船種・船名	きのかぜ
所属事務所 /配船港	舞鶴港湾事務所 / 舞鶴港
主要目	
船質/総トン数	鋼 / 28
長さ×幅×深さ	17.55×4.44×2.26
航行区域	二時間限定沿海
主要機関	360kW×2
出力	
速力	23.87kt
製造年月	平成2年3月
乗組定員	2人

「きのかぜ」(1990年3月28日建造)は、舞鶴港を基地港とし、港湾構造物の品質確保のための施工状況確認・検査業務、港湾施設などの測量・調査、災害対応などを主な業務として活用してきたところである。しかし、耐用年数20年を大きく超える状況であり、近年の修理内容から考えてもかなりの老朽化が進んでいる。また、搭載エンジンの生産も終了しており、その他部品調達にも長期間を有するなど様々な問題が生じている。

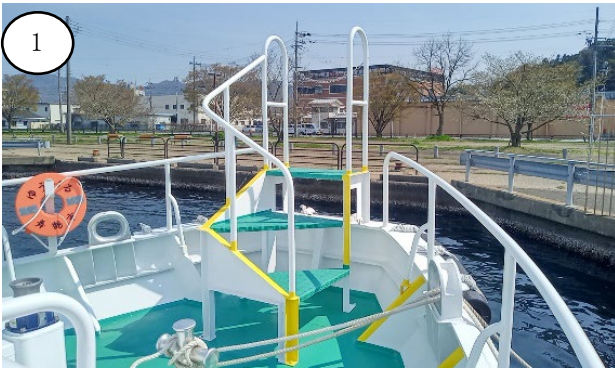
写真3 可搬で着脱可能な昇降台

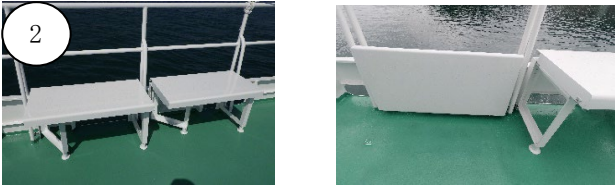
写真4 客室頂部 折り畳み椅子
(左:折り畳み前, 右:折り畳み後)

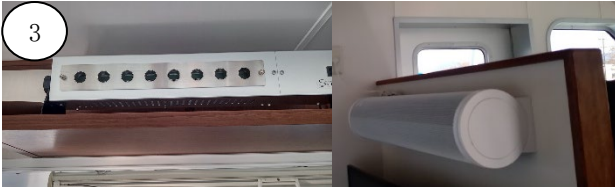
写真5 空気清浄機及びサーキュレータ

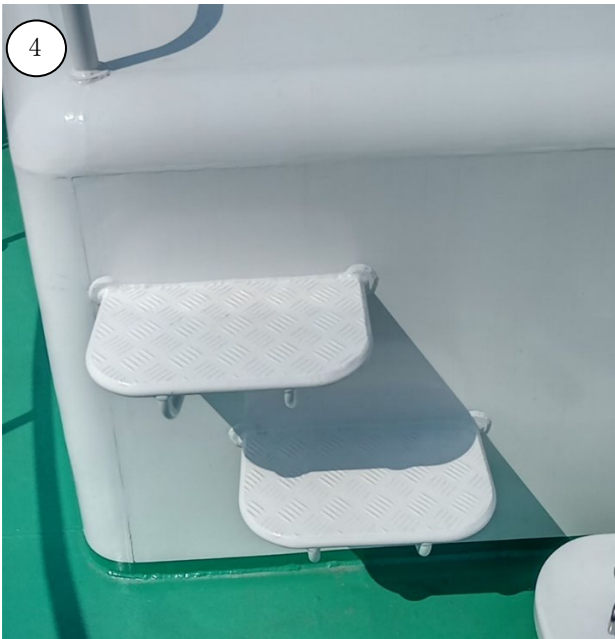
写真6 操舵室前方昇降用ステップ

積雪時安全に作業を実施できるようにするため、暴露甲板面、船員室頂部に滑り止め塗装を施した。また、操舵室前方に昇降用ステップを設置し雪下ろし作業をしやすくした。その他、窓洗浄用の噴水ノズルにアルミ製カバーを取り付け、雪下ろし作業における噴水ノズル欠損防止策を施した。

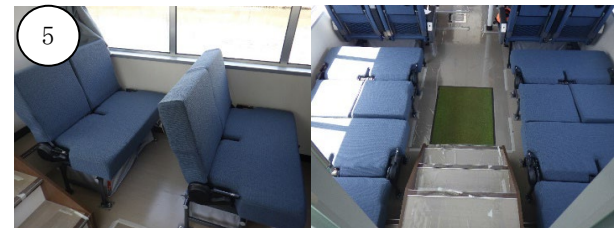
写真7 客室フラット椅子
(左:折り畳み前, 右:折り畳み後)

で飲料水2,400L(2Lペットボトル×6本×200箱)、和歌山港湾事務所の業務艇「はやたま」でも同量の飲料水を運搬した。今回の「ゆうづる」では救命物資固縛用の外板や前述の客室内のフラットシートにより、船尾上甲板に65箱、船底倉庫に30箱、客室に98箱、船員室に15箱、計208箱積めるようになっているので飲料水の場合、2Lペットボトル×6本×208箱で2,496Lを運搬することが可能となり従来船以上の活躍が期待できる。

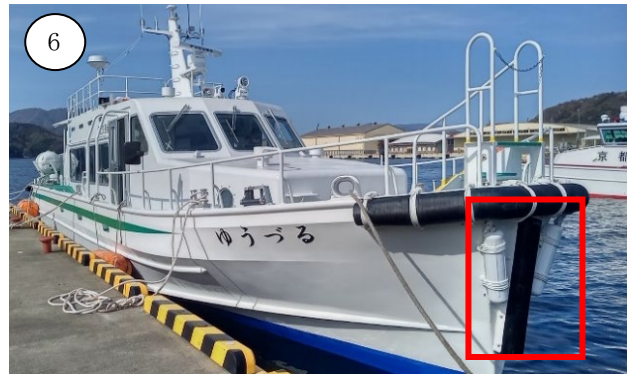
写真8 船首防舷材の延長及び両側白色防舷材取付

(6) 船首着岸時の船体損傷低減対策

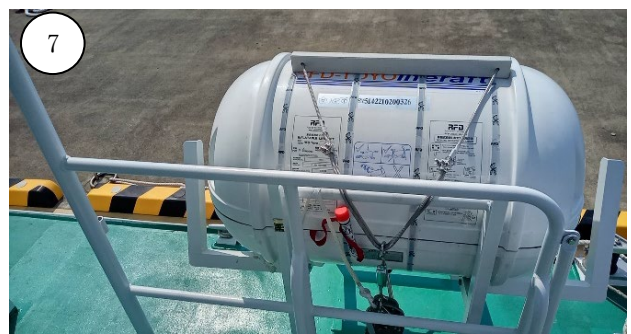
写真9 救命筏の設置

知床遊覧船の沈没事故では救命設備の劣化、積付方法の不備など数多くの問題点を取り沙汰され、当船では安全性を向上させるため救命筏を取り付けた。

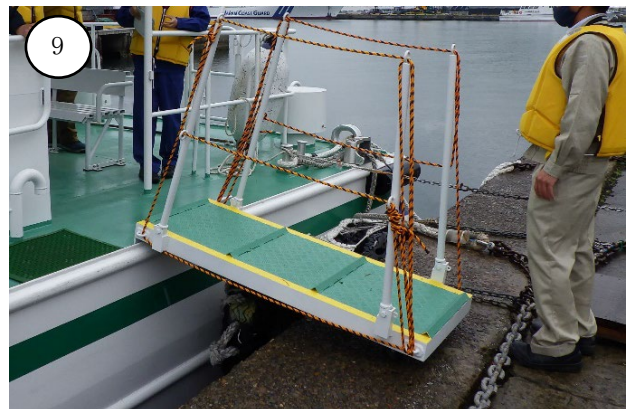
写真11 渡橋の製作

舞鶴港湾事務所の職員が普段使用している係船時の岸壁と船の高低差が約 40cm ほどあり、安全対策として渡橋を製作した。

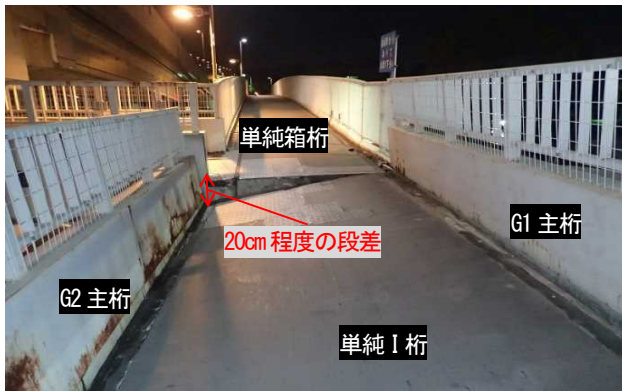
写真-1 桁ずれ発生直後の橋面上の状況

損傷した箇所は、P2-P4橋脚間の単純I桁でP2橋脚部の片側のフックである。フック構造が溶接されている端ダイヤフラムから破断し路面に約20cmの段差が生じたもので、写真-1に示すように、破断していないもう一方のフックのみで支持されている状態となった。

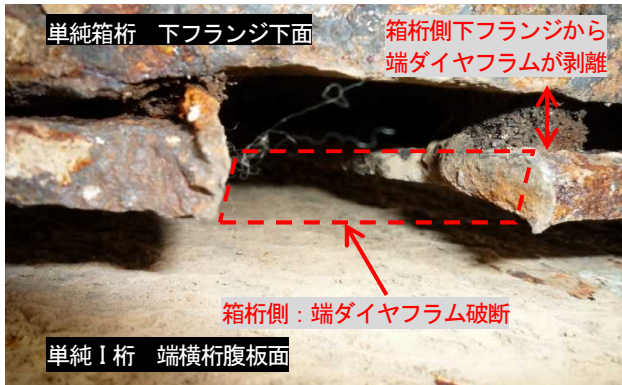
写真-2 単純箱桁端ダイヤフラム破断箇所（下方より撮影）

この際、歩道橋の通行止めを行うと共に、仮設ペント等にて仮支持を行い、一時的な安全性を確保した上で、損傷部及びその周辺構造の確認・調査を行った。損傷箇所は、写真-2に示すように単純箱桁の端ダイヤフラムに溶接されたフックの溶接ビードの止端部に沿うように端ダイヤフラムの母材が全線破断していた。

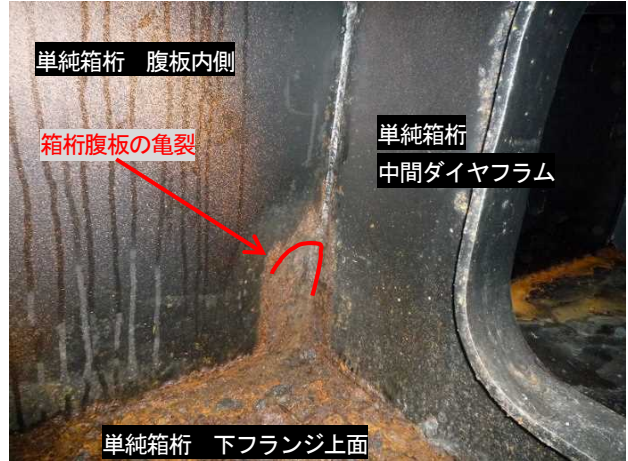
写真-3 新たに確認された単純箱桁腹板の亀裂

また、併せて2径間連続I桁側のフックが溶接されている単純箱桁腹板の内側について、目視確認を行った結果、写真-3に示すような亀裂が確認された。

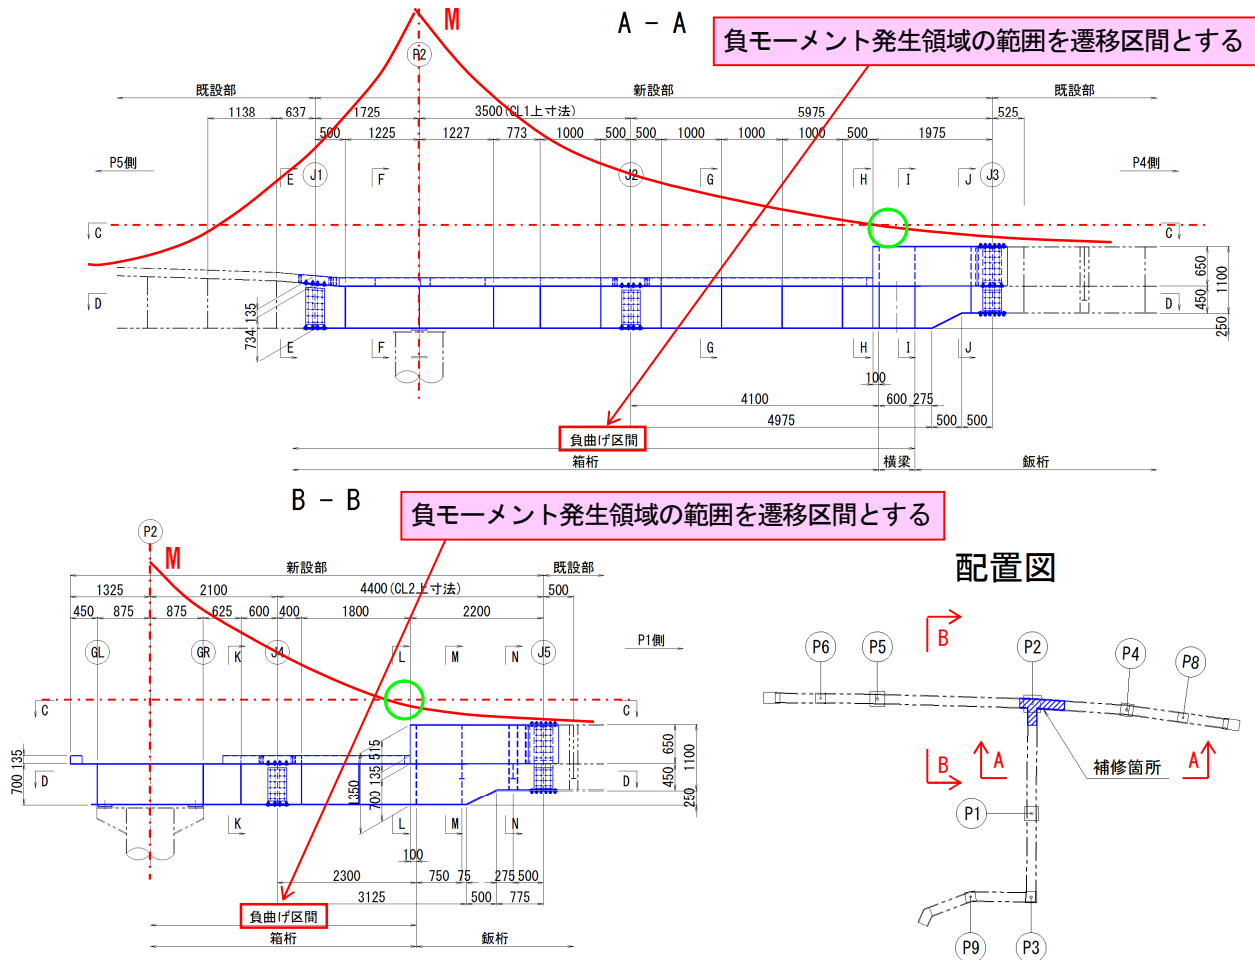
図-5 遷移区間の設定

連続化することで負のモーメントのピークは、3つの上部構造が一体化するP2橋脚上に生じることになる。構造解析では、様々な外力を設計荷重として考慮するが、計算上考慮できない要因、建設当時からの経年変化等全てを万全に見込めないということも念頭に置いておくべきである。特に、本橋の復旧対象箇所は、3方向からの連続化という複雑な構造を採用するにあたり、挙動等の不確実性を考慮し十分安全代を担保しておくべきと考えた。これらを踏まえ、構造解析で算出される断面力を基本とするものの、3方向連続化の起点となるP2橋脚位置から一般断面に至る各方向の断面が変化する領域を遷移区間と位置付け、それぞれの断面形状の変化に伴う断面力性状と応力伝達の不確実性度を踏まえ、剛域部の断面を延長する範囲を設定するものとし、図-5に示すように、負のモーメント発生領域の範囲を遷移区間とした。

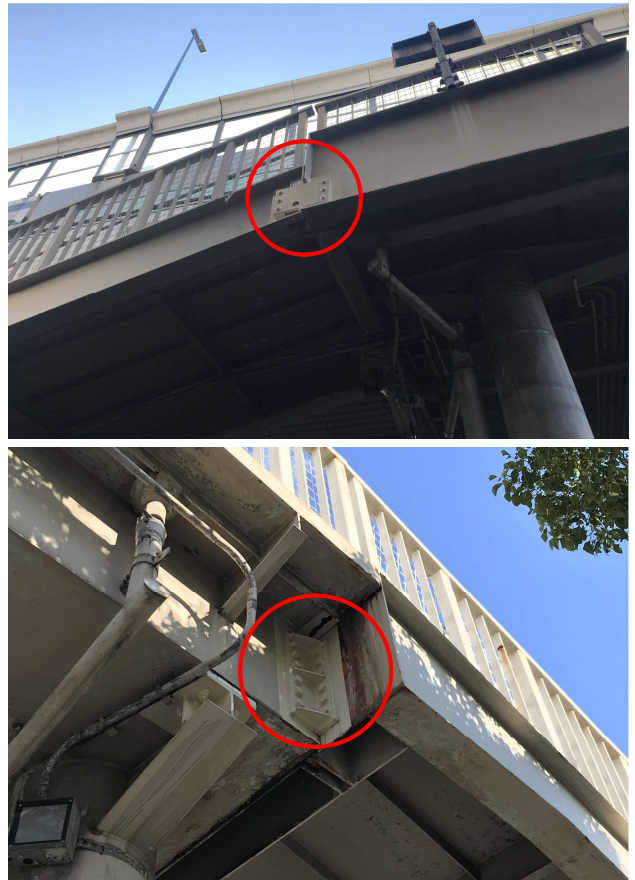
写真4 階段桁及び斜路桁のフック部構造改良例

この機会に維持管理性の向上や将来のリスク排除を目的として、現フック構造の改良を計画した。構造改良は、主桁もしくは横桁の腹板同士を添接板で直接連結する構造を基本とした。こうすることで、強固に連結することが可能となり、近接目視も可能であるため維持管理性にも優れる。また、十分な強度を有する複数のボルトで連結することを前提とするため、ボルト等の一部に変状が生じても部分取替も可能であり、不測の事態における冗長性においても、一点連結のフックピン構造に比べて優位となる。実構造は各構造物毎に様々であるため、その都度、構造に応じて細部検討が必要となるが、写真4に青木歩道橋におけるフック部の構造改善の一例を示す。

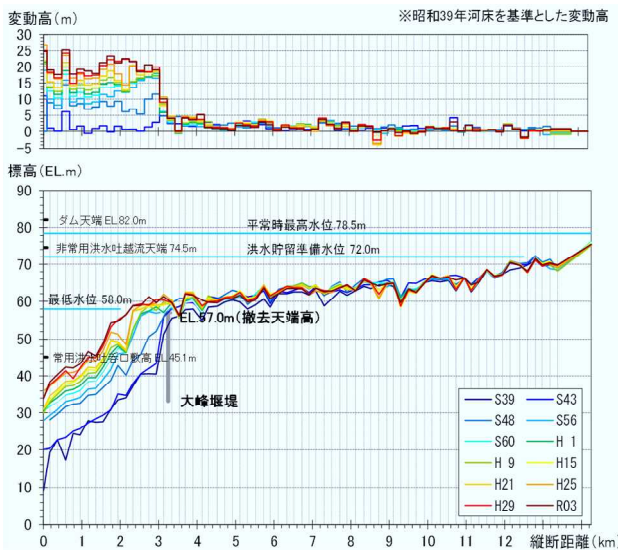
図-2 貯水池内の堆砂形状(最深河床高)の経年変化

貯水池内の最深河床高の経年変化を図-2に示す。大峰堰堤上流部は、ダム建設時の元河床高と比較して上昇しているものの、変動幅は最大3m程度である。一方、大峰堰堤下流部も元河床高から経年的に上昇し、変動幅は最

大20m程度にまで達し、当該領域において堆砂進行が顕在化している。

堆砂肩(勾配変化点)に着目すると、管理開始当初は大峰堰堤付近に位置していた。しかし、1973(昭和48)年頃以降、下流側に前進しており、現在は天ヶ瀬ダム堤体から2.2km上流付近に位置し、その標高は最低水位程度である。また、2017(平成29)年10月の台風21号出水の際、予備放流で貯水位を最低水位付近のOP. 58.72mまで低下させたタイミングで最大流量800m³/sの洪水を迎えたことで、堆砂肩付近の掃流力が増大し、堆砂肩が下流側に前進した影響が堆砂形状から読み取れる。

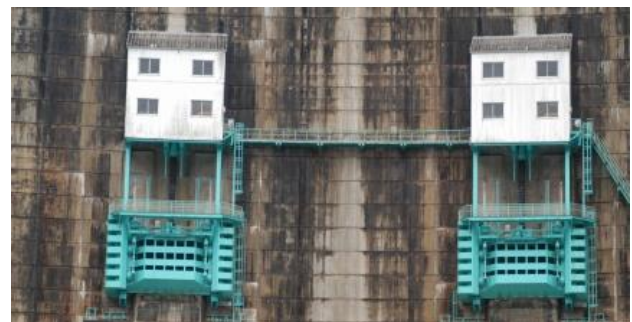
図-2 主放水ゲート設備近景写真

型式	揺動直結式1本吊り
油圧シリンダー内径	507 mm
ピストンロッド外径	320 mm
長さストローク	5,269 mm
最大揚程	5 m
最大開閉荷重	1,274 KN

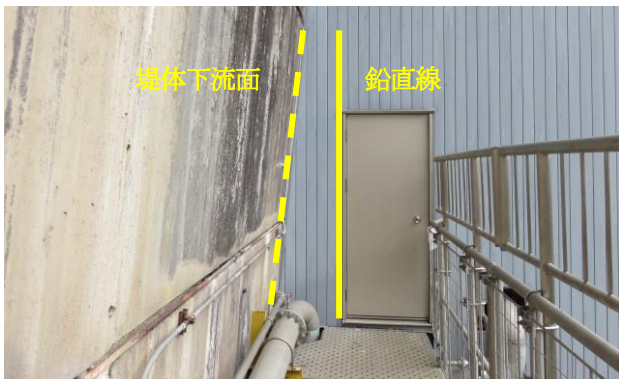
図3 ダム堤体の傾斜

油圧シリンダーなどの重量物を効率的に搬出入するためには、ラフテレーンクレーン等の重機の利用が不可欠である。しかし、真名川ダムは不等厚アーチ式コンクリートダムであるため、油圧シリンダーが据え付けられているダム中央部へ近づくほどダム堤体が下流側へ傾斜している。そのため、ダム堤頂から重機のみで油圧シリンダーの搬出入を行うことは不可能であった。また、ダム下流側へ進入路を造成しクレーン構台を設ける案も考えられたが、道路整備と大規模な足場整備が必要となるため、工期・費用ともに現実的ではなかった。

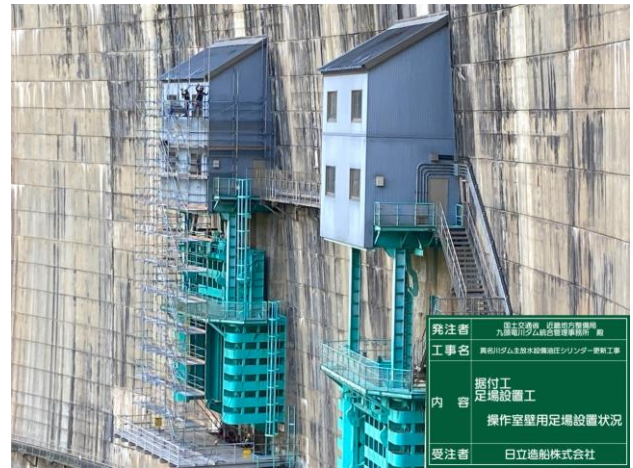
図-7 張り出し足場の活用状況

全部ではなく一部解体としたのは、つららの落下や落雪による機材損傷のリスクを少しでも低減させるためである。室外の足場組立にあたっては、過去のゲート塗装工事で製作した張り出し足場を活用した。後述する屋根復旧に活用する足場を先行して組み立て、その足場を拡張する形で油圧シリンダー搬出入時に利用する足場を組み立てた。

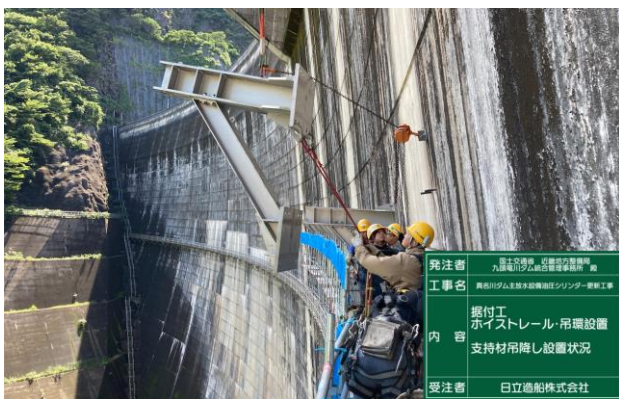
図-6 ホイストレール取付け状況

まず初めに、ダム堤体へのホイストレール取付けを行った。取付けにあたっては、既設キャットウォーク上に足場を組み、ラフテレーンクレーンで吊り下げたホイストレールを引き寄せる形で部材搬入を行い、取付けを行っている。ホイストレールの取付け場所が、主放水ゲート設備が据え付けられている箇所と比べるとダム上部に位置していることから、吊り荷の引き寄せが可能であった。なお、放流に支障がないため、出水期中に施工した。

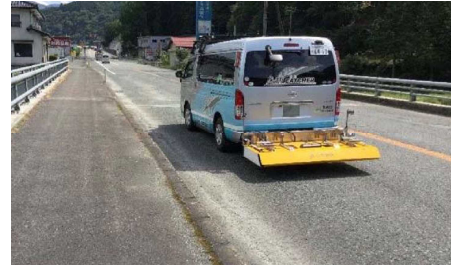
図-3 測定原理

床版の劣化状態を把握するため、一次調査として自走式電磁波レーダによる非破壊調査を実施した。調査状況を写-3に、測定原理を図-3に示す。

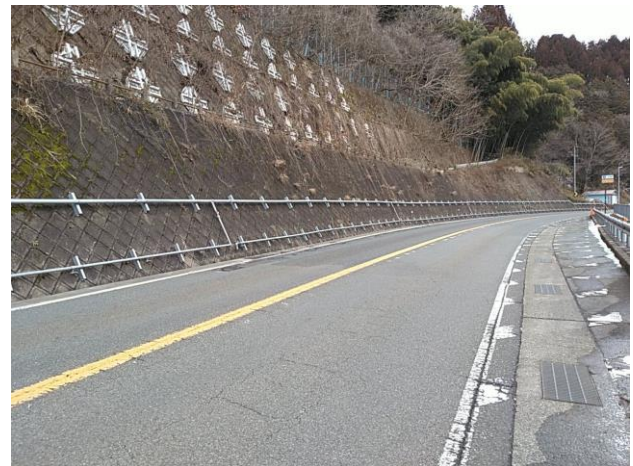
写真-1 散水融雪設備設置状況

豊岡河川国道事務所が管理する国道9号（約70km）の内、散水融雪設備は延長約30kmで約43%に設置されており、融雪能力は、時間降雪量5cmが継続しても融雪が可能な状況（写真-1, 2）。

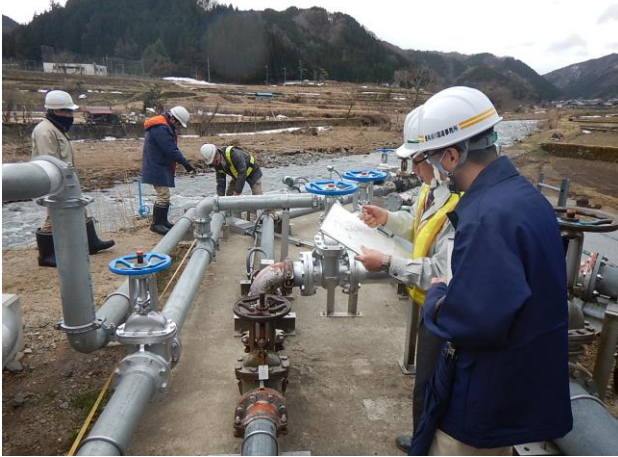
写真-3 散水融雪設備点検時の様子

ただし、河川からの安定的な取水が出来るよう、ポンプ、配管の計画更新、遠隔制御装置の点検や、設備が故障した際の対応を予め決めておくなどのリスク管理をきめ細かく実施している（写真-3）。

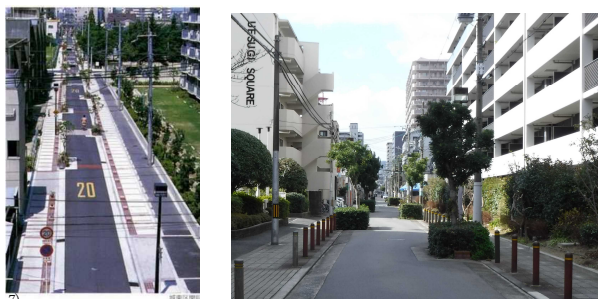
図4 クランク状のコミュニティ道路(大阪市城東区関目地区)

コミュニティ道路とは、歩行者の通行空間が設けられ、自動車等の通行空間と物理的に分離され、さらに、凸部（ハンプ）や狭窄部、屈曲部等が設けられた道路⁷⁾である。わが国では、'80年（昭和55年）に大阪市阿倍野区長池町でモデル事業として初めて整備され、'81年（昭和56年）に国の補助対象事業となり、整備が進められた。大阪市においては車道幅員を狭くし車の速度抑制を図るなどの工夫をこらし、歩道舗装にカラーブロックを使用して植樹を施すなど景観の向上も図り、ユズリハの木を植えて「ゆずり葉の道」呼称して整備が進められた。

1985年のプラザ合意に続く円高不況、そして公定歩合引き下げに続くバブル経済の時代に、建設省及び警察庁により進められたのが、住区総合交通安全モデル事業（ロードピア事業）である。ロードピア事業は、コミュニティ道路の他に、狭さく、交差点ハンプ、さらに各種の交通規制等を組み合わせ、これらを面的に整備するというものであり、大阪市や名古屋市⁹⁾で整備が進められた。大阪市では「ゆずり葉ゾーン」と呼称して整備が進められ、1984年～'85年度（昭和59年～60年度）に大阪市城東区関目地区で整備された¹⁰⁾（図-4）ほか、15地区で整備が進められた。

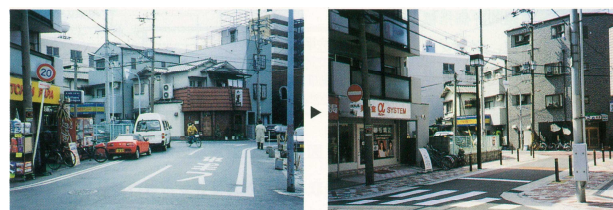
図5 コミュニティ・ゾーンの整備事例（大阪市東淀川区豊新地区）

大阪市では、コミュニティ・ゾーンについても住区総合交通安全モデル事業と同じく「ゆずり葉ゾーン」と呼称し、5地区¹⁶⁾で整備が進められた（図-5）。

通過交通の流入ルートの先にある道路。手前から奥に向けての通過交通に対し、手前に向かう方向で一方通行規制を適用。コミュニティ道路としても整備。
出典：警察庁交通局建設省都市局・道路局監修「コミュニティゾーン実践マニュアル」(社)交通工学研究会2000年7月¹⁷⁾

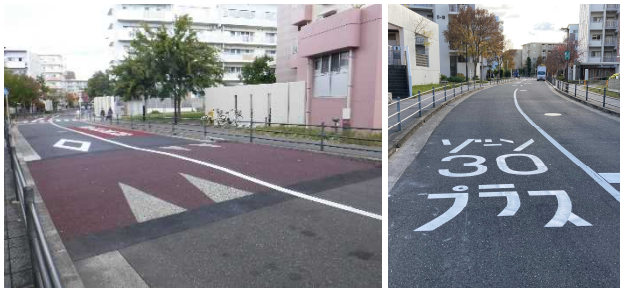
図-8 横断歩道手前のハンプ設置状況(左)及び路面表示(右)

'22年3月に「ゾーン30プラス」に登録し、同年9月に横断歩道の前後にハンプ2基を設置する等の対策を実施した（図-8）。

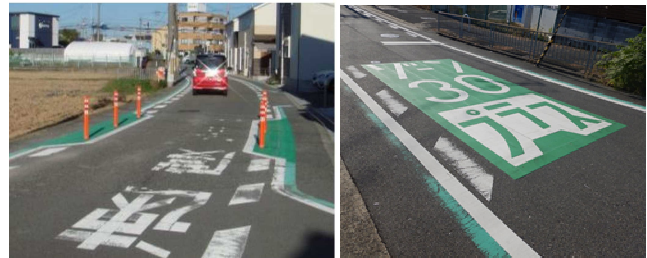
図-9 狭さくの設置状況(左)及び路面表示(右)

'22年6月にゾーン30に指定し、同年9月に「ゾーン30プラス」に登録し、9月に狭さくを設置した（図-9）。

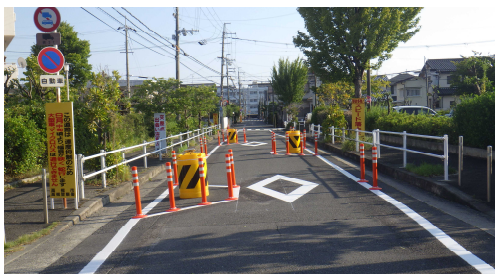
図-10 シケイン（クランク型）の設置状況

'20年2月、生活道路対策エリアに登録し、'22年9月にシケイン(クランク型)を設置した（図-10）。公安委員会により最大幅2.0mの規制をかけたうえで、シケインの幅員は2.5mとした。

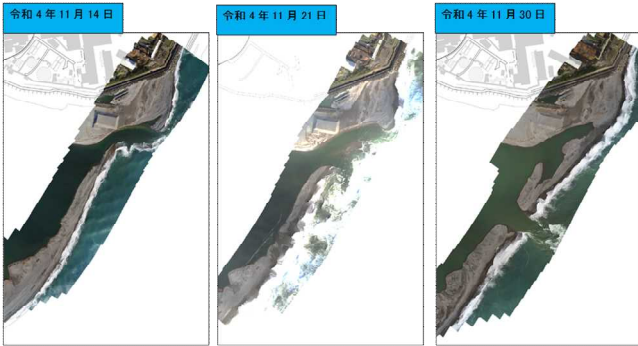
図-10 開口部が移動状況

2022年7月に開口部を左岸部に設けるための対策として上記の事前掘削を行い、フラッシュが促進されたことによって河口砂州を開口させることに成功した。その後、2022年7月から11月初旬にかけて開口部が左岸側に形成されていたが、2022年11月30日のUAV観測により開口

部が左岸から中央に移動していることが確認された。開口部が移動した状況について図-10に示す。

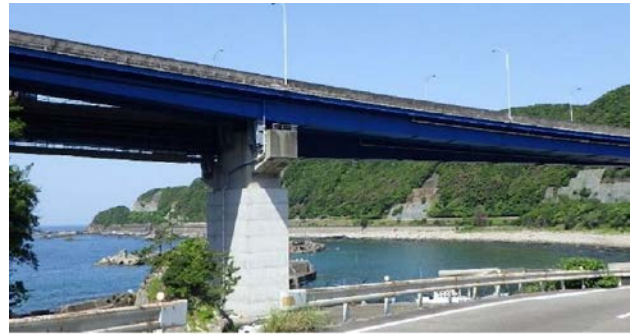
図2 ランプ部
上部工断面図
平面図

本橋は1996年に竣工し、約27年が経過した3径間連続非合成箱桁橋であるが、本線とランプ部が途中から分岐しているため、2橋が並列しているように見える構造となっている。また、太平洋沿いの伊古木漁港上に架橋しているため、潮風を常時受けることにより塩害の影響が生じやすい環境にある。本橋の位置を図1、全景を写真1、平面図・断面図を図2に示す。

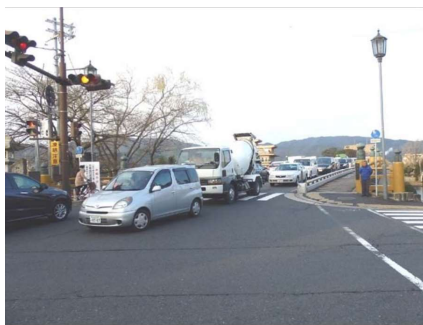
図4 右折車阻害による渋滞状況

調査結果より橋上東向き交通量を方向別に見みると、直進が3,399台、左折が2,015台、右折が1,276台で、直進：左折：右折の比は5：3：2となっており、右折車両は直進・左折車両より少ないが、東向き車線に右折レーンや右折の矢印式信号機がないため、右折車が直進車、左折車の走行を大きく阻害していた。これにより、橋梁上の後続車両の停滞を招き、橋上の渋滞が西詰交差点まで及ぶと唐橋方面への進入ができず、周辺の渋滞をさらに拡大させていた。そのため、唐橋東詰交差点の渋滞対策では、橋梁部である東向き車線に右折レーンをどのように設置するかを検討が必要であった。

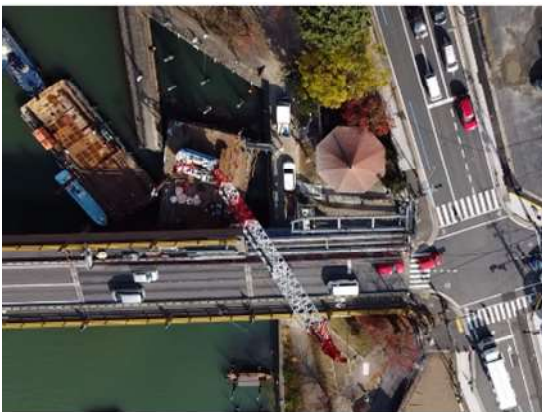
図-7 クレーン台船設置状況

また、クレーン付き台船の設置は、瀬田川観光船組合の渡船の停泊場所に設置する計画としていたが、曳航時には唐橋の桁に接触しないよう台船の注水を増やし高さを押さえる必要があったことや、停泊には50tのアンカーと停泊用スパッドにより台船を確実に固定することなど、関係機関との事前調整や安全確保を行った上で、スペースに余裕のない中、慎重に台船の設置を行った。

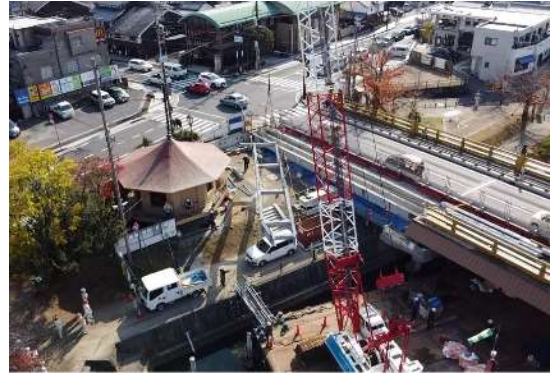
図-8 クレーン台船による上部工架設時の状況

上部工の桁架設は、近江大橋の横にある水資源機構のヤードにて地組を行い、資材台船で現地に搬入し、台船上のクレーンで一括架設（桁重量 約4t）を行った。

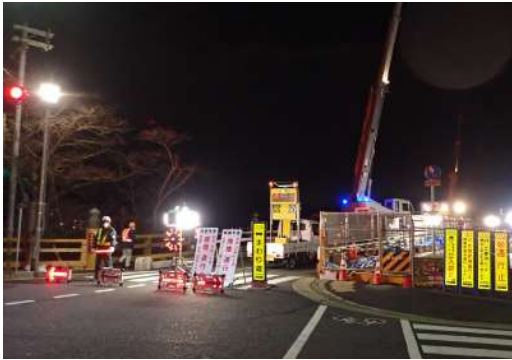
図-10 唐橋夜間通行止め状況写真

本工事では、車道部の床版コンクリートの打設時に、橋上にジェットコンクリートプラントを設置し打設する計画としていたため、全体で7日程度の夜間通行止めを実施する必要があった。夜間通行止めの調整においては、石山駅から田上方面への最終バスが22時30分に唐橋を通過することから、バス事業者と調整し、22時に一般車両の通行を規制したあと、最終のバス通過後に唐橋を通行止めにする計画とした。迂回路としては、上流側の国道1号瀬田川大橋を迂回するルートと、下流側の国道1号バイパスを迂回するルートの2ルートを設定した。また、通行止めには事前周知を徹底する必要があったため、工事着手前よりバス会社や津市消防局、交通管理者、周辺工場へ通行止めの説明を行い、通行止め実施の一週間前より通行止め予告看板や周辺の道路情報板、自治会回覧板、JATICの交通情報等により周知を図った。

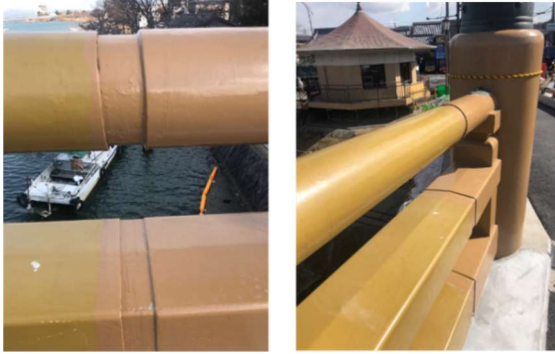
図-13 高欄の新旧の塗装の色の差

分との境目が目立たなかったが、時間が経過するにつれて明確な色の差が確認された。この差は、既塗装部分の色褪せや新しい塗装との艶の差であったり、特注色のために色の調合にも微妙な差が生じてしまうことが原因であり、完全に新旧の色を一致させることは困難であった。今回の施工においては、既設塗装色に合わせ塗料を調合し、3種類の色サンプルを地元と確認の上、調合を決定し、部材の端部まで同一塗装とすることで、新旧の塗装の境目を目立たなくさせることで対応を図った。

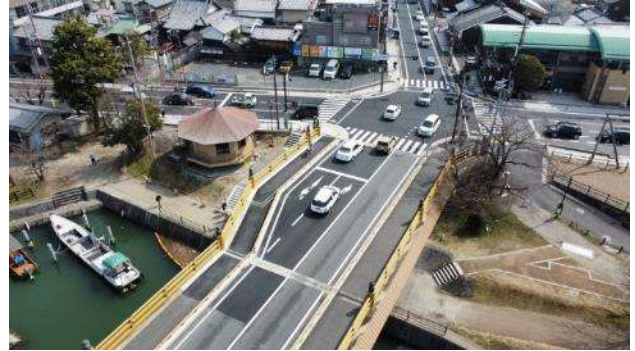
図-14 唐橋東詰交差点完成供用後の状況（令和4年4月）

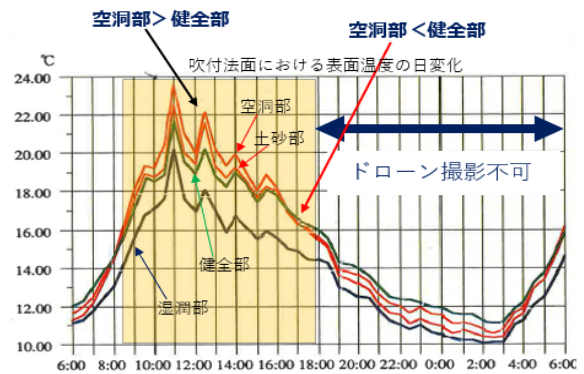
図5 吹付のり面における表面温度の日変化 ¹⁾

旧建設省土木研究所の文献(図5)では、2時刻(日照の少ない朝方と日照が最大となる昼間の2回撮影)の撮影時間は最も温度が上昇するAM11時またはPM1時頃と最も温度が低下するAM3時頃が好ましいと記載されていたが、ドローンの特性上、夜間飛行ができないため、飛行可能な午前9時から午後6時までを撮影時間とした。

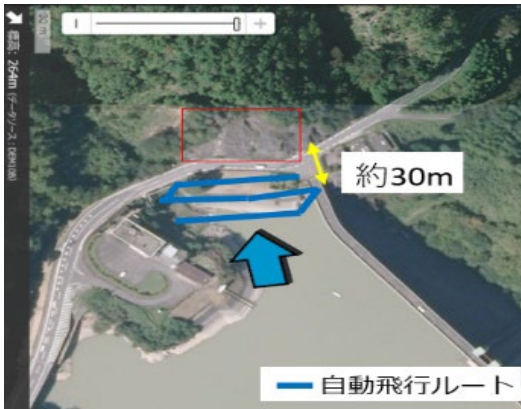
図6 自動飛行プログラム

また、モルタル吹き付け法面の点検は2時刻での撮影が必要となることから、何度撮影しても同じ距離の同じ角度から撮影できるよう自動飛行のプログラムを作成することとした。Mavic2では予めコントローラーに内蔵されているDJIのアプリを用いて飛行プログラムを作成した。飛行プログラムの作成方法は2通りある。1つ目は、コントローラーに表示されている地図に飛行ルートをクリックしていき、その地点の高度、ジンバルの向きおよび撮影等を設定していく方法である。2つ目は実際に飛行

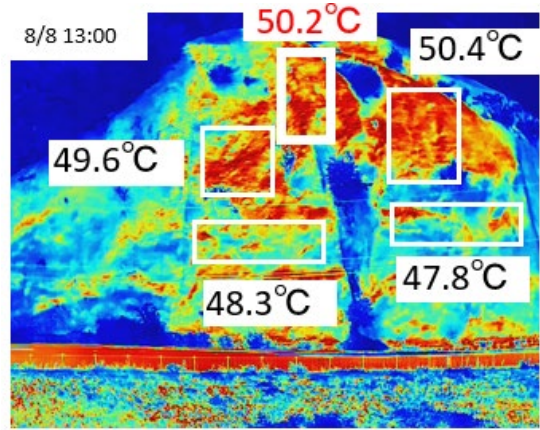
図7-2 赤外線画像の解析結果(8/8 13:00)

8月8日13時と8月2日の18時に撮影した赤外線画像である。同日の撮影結果ではないが、他の文献でもよく似た気温の別日に撮影したものを採用している事例があったため、この結果を採用した。撮影した赤外線画像をDJI Thermal Analysis Tool3を用いて、温度解析したものである。図7に記載されている温度は四角で囲った範囲の平均温度を表している。法面を頂部、中腹部、下部の3つの範囲でグループ分けした際に、2時刻での温度差を比較すると頂部で最も顕著な結果となっており、約11℃の温度差が生じた結果となった。この結果から、頂部で空洞化の可能性が考えられる。ただし、打音検査等による実際の空洞確認ができていないため、どこまで精度が良いか確認できていないため、精度については今後検証していく必要がある。

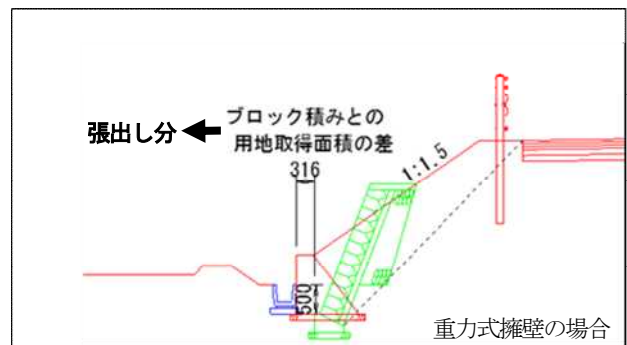
図-6 施工数量及び用地取得面積の考え方

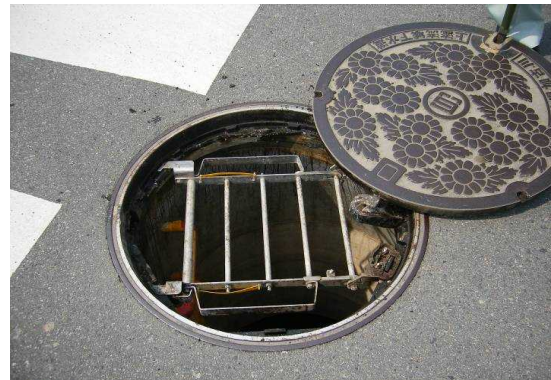
図-2 幹線マンホール

管理施設としては、下水道処理施設、場外施設（ポンプ場、幹線管渠、幹線マンホール、ゲート施設、幹線流量局）の維持管理を行っている。（表-1、図-2、3、4）

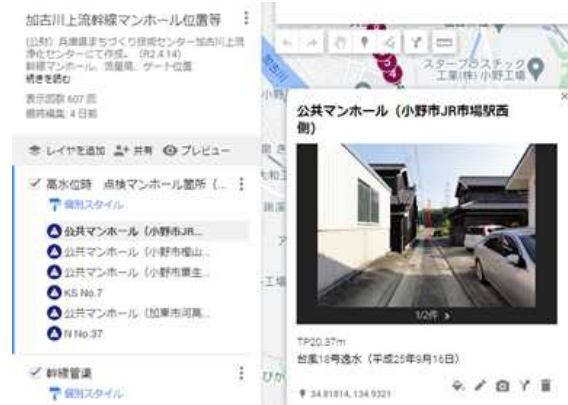
図-8 大雨時の確認マンホール

マップに増水時確認箇所の位置情報を登録し、(図-8)過去の台風時に発生した溢水した時の記録を反映する。平時から情報の意識付けを行うことで、防災意識を高められた。

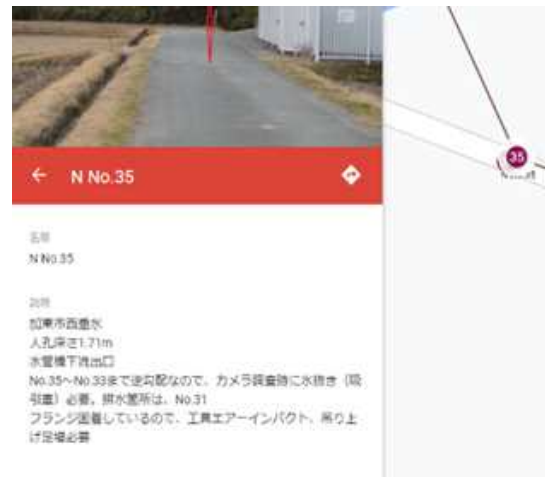
図-9 幹線マンホール点検情報

マップに作業時の安全情報として、マンホール深さ、地盤高や点検時の注意事項などの情報などの情報も記載することで、作業時の安全確保を図れた。(図-9)

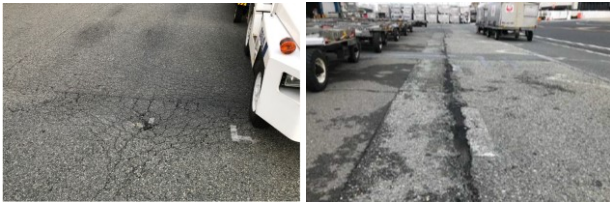
図4 舗装の破損状況

(a) 亀甲クラック

(b) 段差

(c) アスファルト舗装の剥がれ

大阪国際空港の北貨物地区は1969年にコンクリート舗装で施工され供用を開始した。長期供用にともない全域に渡りクラックや段差、舗装の剥がれ等の破損が見られていた（図-3、図-4）。舗装の破損状況から判断すると、当初のコンクリート舗装部分からの抜本的な舗装改修を実施することが望ましいが、北貨物地区の運用状況と舗装構造から困難であった。供用を開始して以降小規模な補修工事が繰り返され、抜本的な舗装改修は実施されていない。一方で、北貨物地区を利用する貨物事業者より舗装の不陸解消の要望が絶えず、実現可能な改修工法の検討を続けてきた。そのような状況下で、切削が不要であるため短時間での施工が可能であり、且つ薄層でも耐久性があるため隣接する施設との連続性を損なわず施工可能な加熱アスファルト系表面処理工法や薄層オーバーレイ工法を用いた舗装の延命化に着目した。採用にあたっては北貨物地区の厳しい使用条件下で可能な限り舗装の延命化を図るため試験施工を実施し、その結果に基づき独自の要求性能を設定した。施工においては、フォークリフト特有の使用形態による課題が発生し、材料の改良を行う等試行錯誤を重ね、2022年9月に工事を完了した。なお、工事にあたっては貨物事業者と詳細な施工計画について協議を重ね綿密に調整を行った。本論文では、これら一連の取り組みについて報告する。

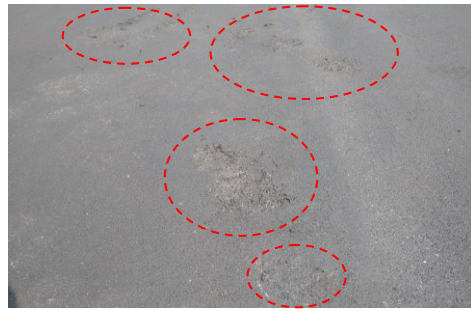
図-11 舗装面の荒れ

舗装工実施期間中、施工翌日に舗装が最大10mm程度の深さでえぐれる事象（以下、「荒れ」とする）が見られ、貨物事業者からも使用により舗装が荒れているとの指摘を受けた（図-11）。これは以下のa)～c)に記載する、施工時の気象条件及びフォークリフト特有の使用形態、使用材料の性質が複合要因となって発生したものと考えられた。

○: 荒れ

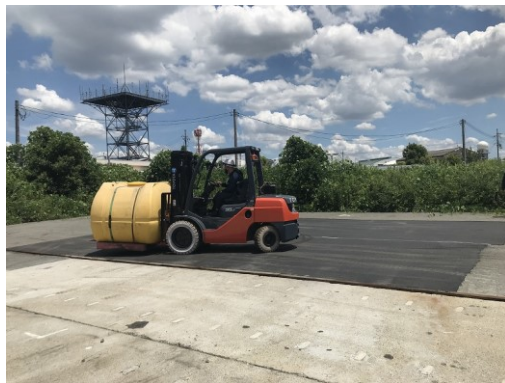
図-11 フォークリフト走行試験状況

現場条件に合う配合に改善するため、改めて試験施工及びフォークリフト走行試験を実施することとした。舗装の荒れに係る要素として、ひび割れ抵抗性の確保

試験施工及びフォークリフト走行試験の結果をそれぞれ表-8、表-9に示す。配合A～Cいずれの配合も本工事で設定した要求性能を満たしたうえで、特殊添加剤を減少させることで変形抵抗性（マーシャル安定度や動的安定度）は向上するものの、ひび割れ抵抗性（曲げ破断ひずみ）は低下する傾向にあることが明らかとなった。試験施工及びフォークリフト走行試験の結果から、ひび割れ抵抗性を可能な限り確保しつつ変形抵抗性も確保できる配合として総合的に判断し、修正配合を配合Bに決定することとした。配合変更後に施工した施工範囲では目立った荒れは見られなかった。

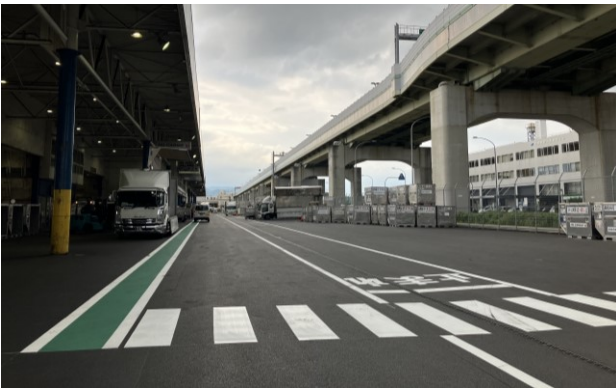
図-13 工事完了後の状況（トラックヤード側）

本工事は、長年改修を検討してきたものの、課題が多く実現に至らなかった大阪国際空港北貨物地区の舗装において、薄層オーバーレイ工法により舗装の不陸を解消し可能な限り既存舗装を活用することで延命化を図るものである。本施工にあたっては、大阪国際空港北貨物地区の舗装における最適な要求性能を決定し、オーバーレイ仕様の改良を重ね工事完了に至った(図-13、14)。今後も引き続き利用に伴う路面状態の変化やクラックの発生状況等についてモニタリングしていきたい。

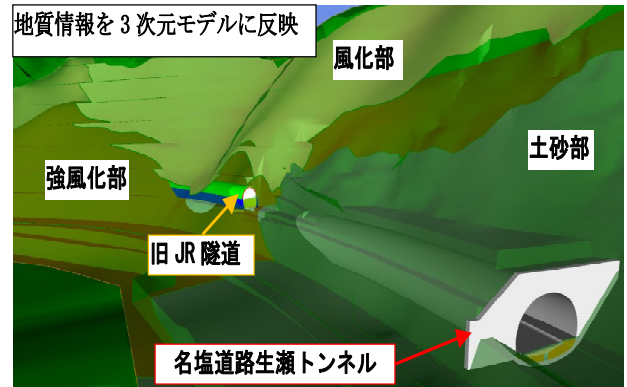
図-4 BIM/CIM モデル (地盤情報反映) ①一部修正

事業を円滑に進める上で、施工上の課題を解決するために、「国道 176 号」、「JR 福知山線」、「関西電力鉄塔」の各施設に対し、トンネル工事および切土法面工事による変動挙動を設計段階から高い精度で予測し、施工時には情報化施工により各施設管理機関との事前協議に基づく制約条件を確実に管理することが必要だと考えられた。そこで、図-4 に示す BIM/CIM モデルの作成を行い、地質状況の反映および計画構造物と既存近接構造物について干渉の確認を行った。

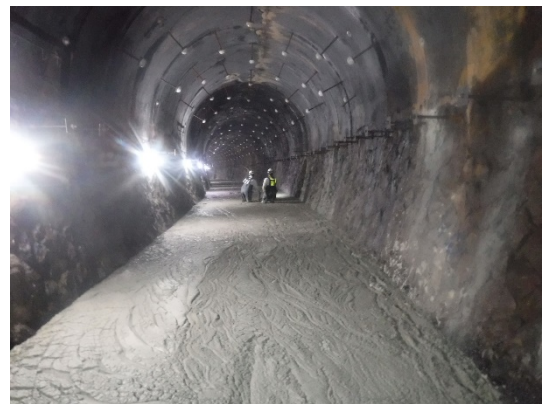
写真-1 トンネル閉塞工 (エアミルク充填状況)²⁾

トンネル閉塞工の補強ロックボルト施工においては、旧 JR 隧道坑口から 115m の区間の内、地山の劣化が著しくロックボルト孔壁が自立せず、ボルトの削孔が困難となった箇所では自穿孔ボルトを 198 本採用した。その他の工事についてはほぼ計画どおり施工を完了した (写真-1)。
