# 既設道路橋に接続する新設橋梁の 施工計画について

山森 章雄<sup>1</sup>・内海 紀彦<sup>2</sup>

<sup>1</sup>近畿地方整備局 道路部 道路工事課 (〒540-8586大阪府大阪府中央区大手前3-1-41)

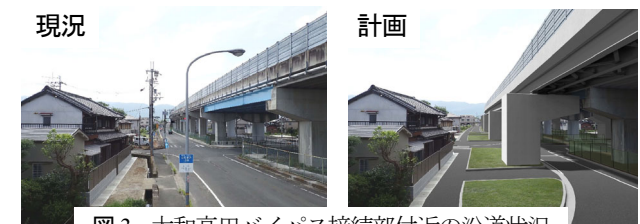
図-3 大和高田バイパス接続部付近の沿道状況

大高BP接続部付近の沿道状況は、現側道に沿って民家等の建屋が連坦する狭隘環境にあり、沿道民家と極めて近接した施工となるため、騒音振動等の沿道環境への配慮が不可欠な地域にある。（図-3）

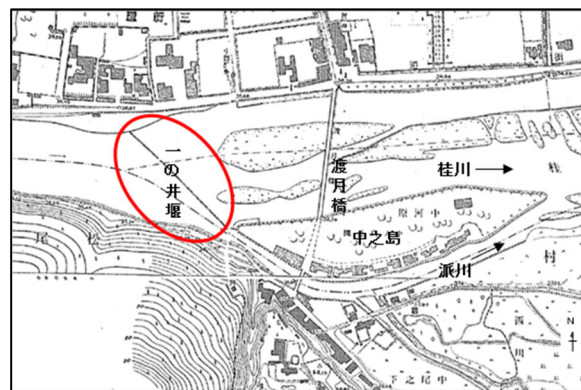
図-3 「史跡及び名勝」指定頃の一の井堰周辺の地形図<sup>3)</sup>加筆

「史跡及び名勝」指定当時(1927年)の一の井堰は、桂川の流向に対して斜めに角度がついた斜め堰であった(図-3)。堰の構造は、木杭の隙間を石で間詰めしたものであり、木杭の間から白波がランダムに落下する落水表情を有していた(写真-2)。

「史跡及び名勝」指定頃(図-3)と現在の一の井堰に改築する前(図-5)の平面図を比較すると、旧一の井堰や桂川の平面形状に変化は見られないため、写真-2と同じ木杭の間から白波がランダムに落下する落水表情を有していたと思われる。図-5では筏通しの航路が示されており、筏通しの機能が継続されていたことが読み取れる。

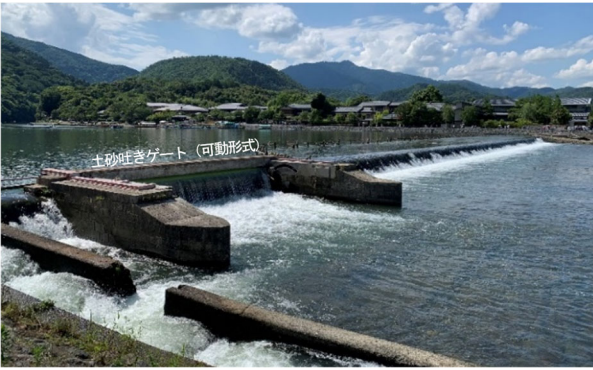
写真4 現在の一の井堰

1963年に排砂門が可動形式の土砂吐きゲートに改修されたものの、主要な視対象である堰本体や筏通しは1951年の一の井堰改築後から現在までに至るまで維持されている(図-7)。したがって、一の井堰の落水表情は堰改築直後から変化していない(写真-3,4)。

(土砂吐きゲートの堰柱は昭和26年当時のものを活用)

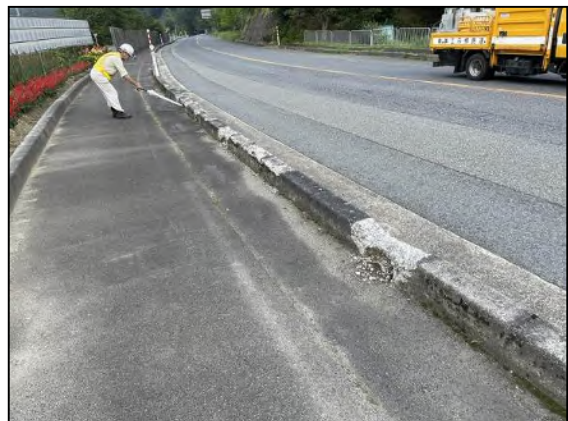
図-3 八井谷でのスケーリング発生状況

この地点では2000年～2001年にかけて歩道工事が行われており、供用開始から23年が経過している箇所である。

歩車道境界ブロックのスケーリングが進行し、崩壊が進むブロックが散発的に発生している。なお、凍害による崩壊が進むブロックと、そうでないブロックの間で融雪設備や道路勾配、車からの損傷などの差はない。

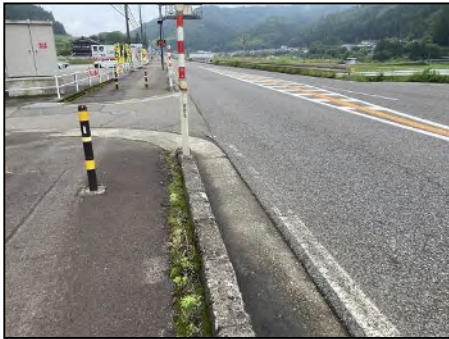
図5 大糠でのスケーリング発生状況

この地点では1983年～1984年にかけて歩道工事が行われており、供用開始から39年程度が経過している箇所である。

ここでも、歩車道境界ブロックのスケーリングが進行している箇所が散発的に見られる。

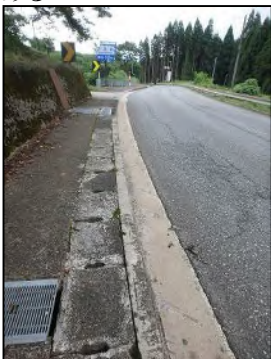
図7 黒田でのスケーリング状況写真

この地点では1990年～1991年にかけて道路工事が行われており、供用開始から32年程度が経過している箇所である。

ここでは歩車道境界ブロックよりも側溝のコンクリート蓋のスケーリングが発生している状況である。なお、本箇所のコンクリート蓋は無筋と思われる、鉄筋の腐食等は見られない。

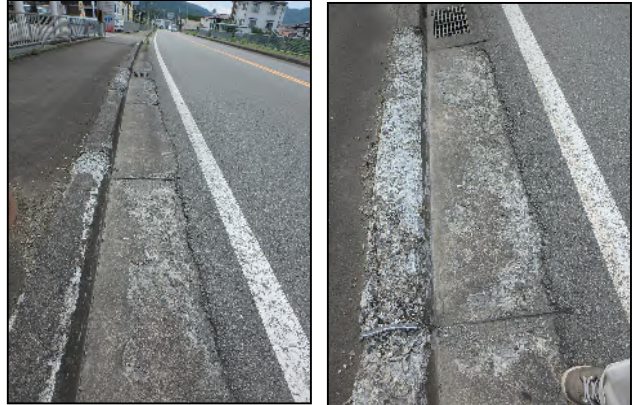
図8 宮田での一リング発生状況

この地点では1984年に道路工事が行われており、供用開始から39年程度が経過している箇所である。ここではL型側溝ブロックにスケーリングが発生している。

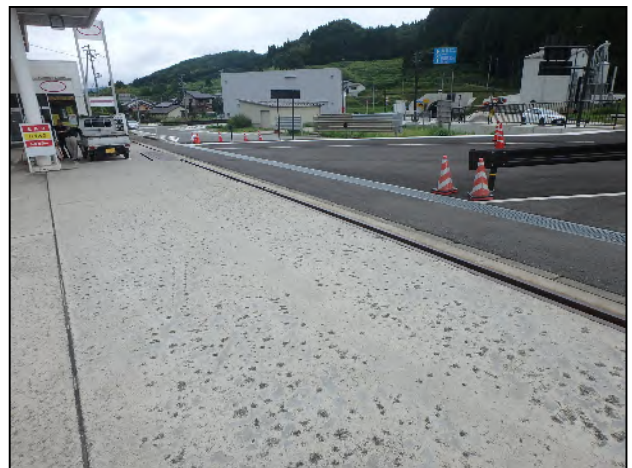
図10 黒田でのポップアウト発生状況

参考までに国道9号の隣接民地で発生しているポップアウトの状況を掲載する。

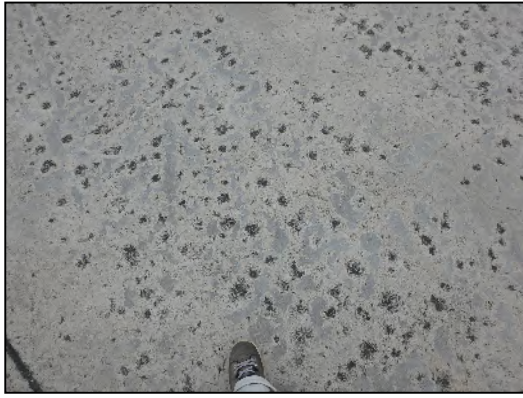
図-11 黒田でのポップアウト発生状況

コンクリートの平面上に直径2～4cm、深さ1～2cmの凹みが発生している。

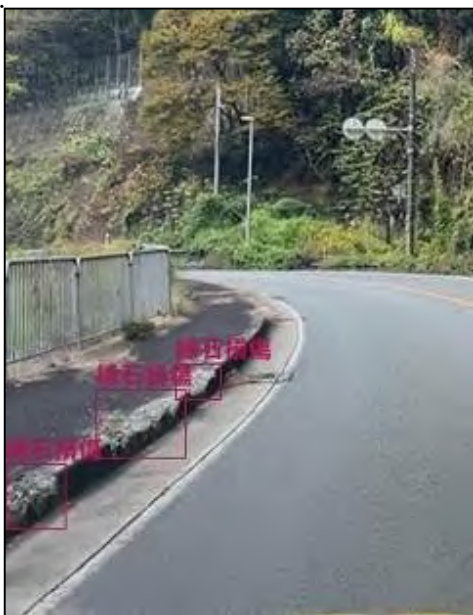
図-12 AIによる損傷状況の認識結果

AIによる歩車道境界ブロックの損傷判定の例を以下に示す。

このような損傷箇所を70.8kmの管理総延長に対して285箇所を拾い上げ、台帳化することができた。

現状のAIの問題点として、AIでは縁石の異常を検知するところまでで、凍害と擦過損傷の違いまでを判別することはできない。

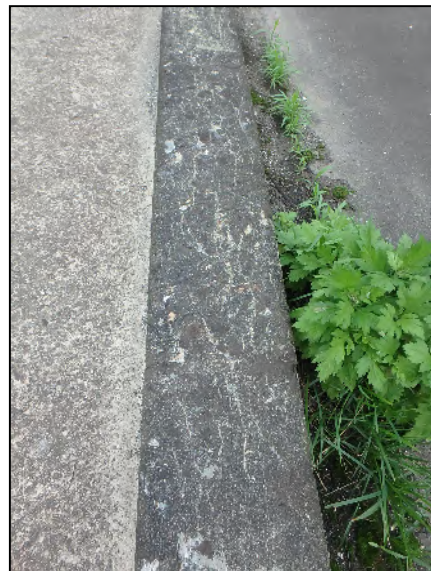
図-13 進展期のスケーリングによる劣化状況

本稿では劣化期のスケーリングについて報告したが、図-13に進展期、図-14に加速期のスケーリングの例を示す。

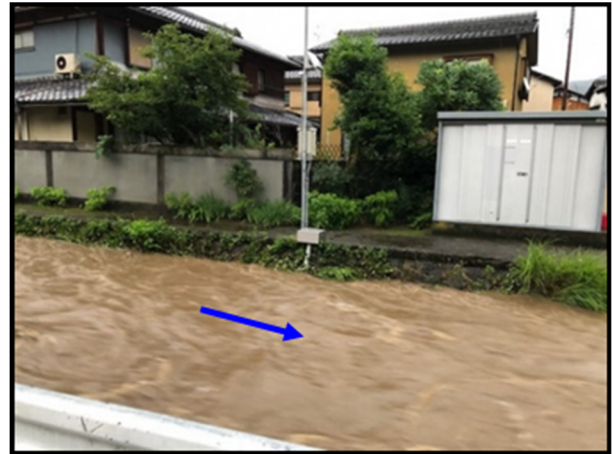
図-2 岩倉川最高水位時の現地状況

近年の災害や豪雨は頻発・激甚化しており、全国の河川において氾濫等による浸水被害が多発している。加えて線状降水帯などの局所的集中豪雨が増えてきており、どこで浸水被害が起こるのか予測が困難である。中でも中小河川は特に水位上昇が速く、実況水位の観測情報だけでは避難に必要なリードタイムの確保が難しい状況が増加している。実際に令和2年7月豪雨時において危機管理型水位計を設置している岩倉川(京都市左京区)では、約1時間で観測開始水位(0.84m)から危険水位(断面の7割水深である1.53m)を超過し最高水位(天端高から0.2mほどの1.80m)に達したという事例(図-1.2)がある。

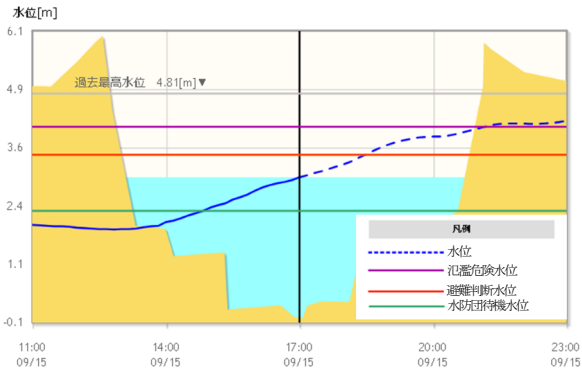
図-3 水位予測グラフ表示イメージ

水位・氾濫予測システムとは国土地理院の地形データ等をもとに構築したモデルに気象庁が配信している降雨予測情報を入力して、京都府全域において水位及び浸水区域を10分ごとに6時間先まで予測するシステムである。府管理河川のうち中規模な37河川(洪水予報河川・水位周知河川)については避難判断水位、氾濫危険水位を、小規模な133河川については氾濫開始相当水位の超過予測をしている。水位については観測局(対象170河川)ごとに予測しており、本システムの画面上で水位予測グラフ(図-3)及び予測値(図-4)を確認することが可能である。浸水区域については地図上の全エリアで浸水深を予測(図-5)し本システムの画面上に表示している。

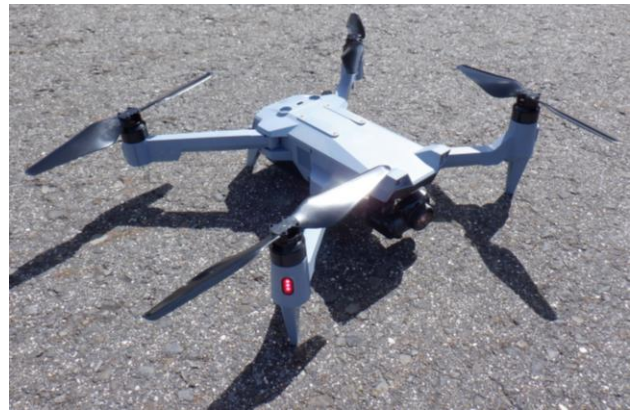
図1 運用するドローン

しかしながら、ドローンを操縦するには継続的な訓練が必要であり、また各種手続きや関係法令の遵守など、誰もが容易に扱えるものではない。そのため令和5年度では定期的なドローン操作練習や勉強会、実験的な運用を行い、紀南河川国道事務所職員の技術力向上を図ってきた。その中で、より効率的にドローンを活用することを目的に、継続的に訓練に参加していた職員を中心とした「ドローン隊」を1月に結成した。ただし、現在マニュアルと呼べるものが作成されておらず、資料と言えどドローン訓練時に配布するプリント類程度である。そのため、ドローン隊員のリストや運用するドローン(図1に示す)の取扱説明書、運用方針など重要と考えられる多くの項目が欠落しており、マニュアルの作成が必要である。

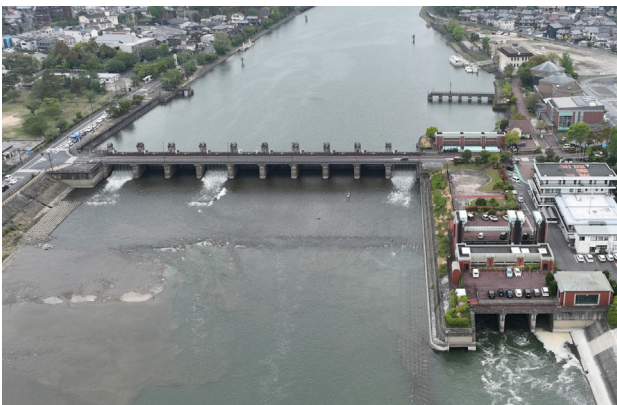
写真-1 瀬田川洗堰放流設備

瀬田川洗堰は瀬田川に設置されている琵琶湖河川事務所が所管する可動堰である。放流設備として本堰ゲート（鋼製二段式ローラーゲート：10門）、流量調節ゲート（鋼製三段式ローラーゲート：2門）、流量調節バルブ（ジェットフローゲート：1門）を備えている。これら設備を稼働させることにより、平時は琵琶湖の水位調節並びに下流淀川における流水の正常な機能維持及び水道用水・工業用水の供給を行い、大規模な降雨などが発生した際には琵琶湖周辺の洪水防御及び下流淀川の洪水流量調整などを行っている。

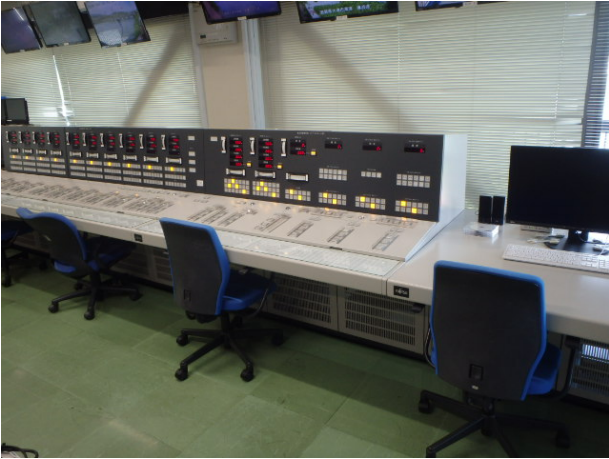
写真-2 堰操作卓

放流設備の遠方操作は、琵琶湖河川事務所3階にある操作室に設置されている遠方操作卓及び放流操作装置から行う。遠方操作卓は鋼製コントロールデスク型専用卓の形態をとっており放流設備の手動操作が可能なものである。放流操作装置はFA-PCの形をとっており、設定値操作の制御や観測した水文データから演算した堰水文データや放流設備の操作記録のデータベースとしての役割を担っている。

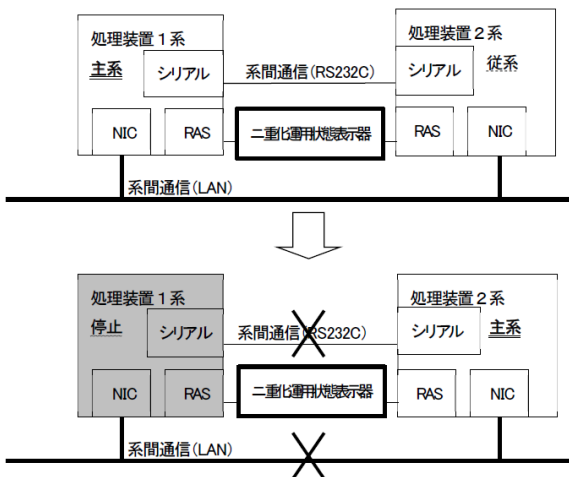
図5 システム停止による二重化切り替え図

放流操作装置は主系と従系の二つの運転モードがあり、これは二重化運用状態表示器により確認することができる。設定値操作など堰コンの運用に係わる操作は主系からのみであるが、データの閲覧などは従系からでも行うことができるようになっている。

運転モード (主系/従系) の切り替えは手動で行うことができるほか、LAN通信及びシリアル通信によりシステムの稼働状態を監視し、双方の通信が途絶えた場合においてはシステム異常とみなし、運転モードの切り替えを実施する。

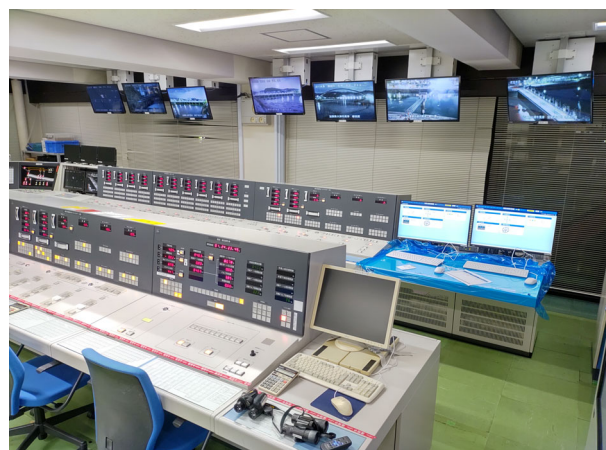
写真-3 新旧操作卓併設時

そのため、まず作業工程としては旧堰コンを空きスペースに仮設し、旧堰コンで洗堰を運用しながら新堰コンの据付作業を行った。その上で新堰コンによる対向試験を終えたゲートから順次新堰コンへの接続切替を行い、すべてのゲートにおいて接続切替が終了した後に仮設してあった旧堰コンを撤去するという流れである。さらに、水位計や開度計の点検時でも、計測値を手入力できる保守設定機能を併せて使用することで新堰コンの試験中においても、設定入力値を元に堰水文データの演算を旧堰コンで行うことができた。

また、機側装置と通信を行っている入出力装置 3 との接続を試験用の仮配線を残しておくことで新堰コンと旧堰コンとで随時切り替えることができ、旧堰コンによる設定値操作を更新工事期間中も可能な限り継続することができた。

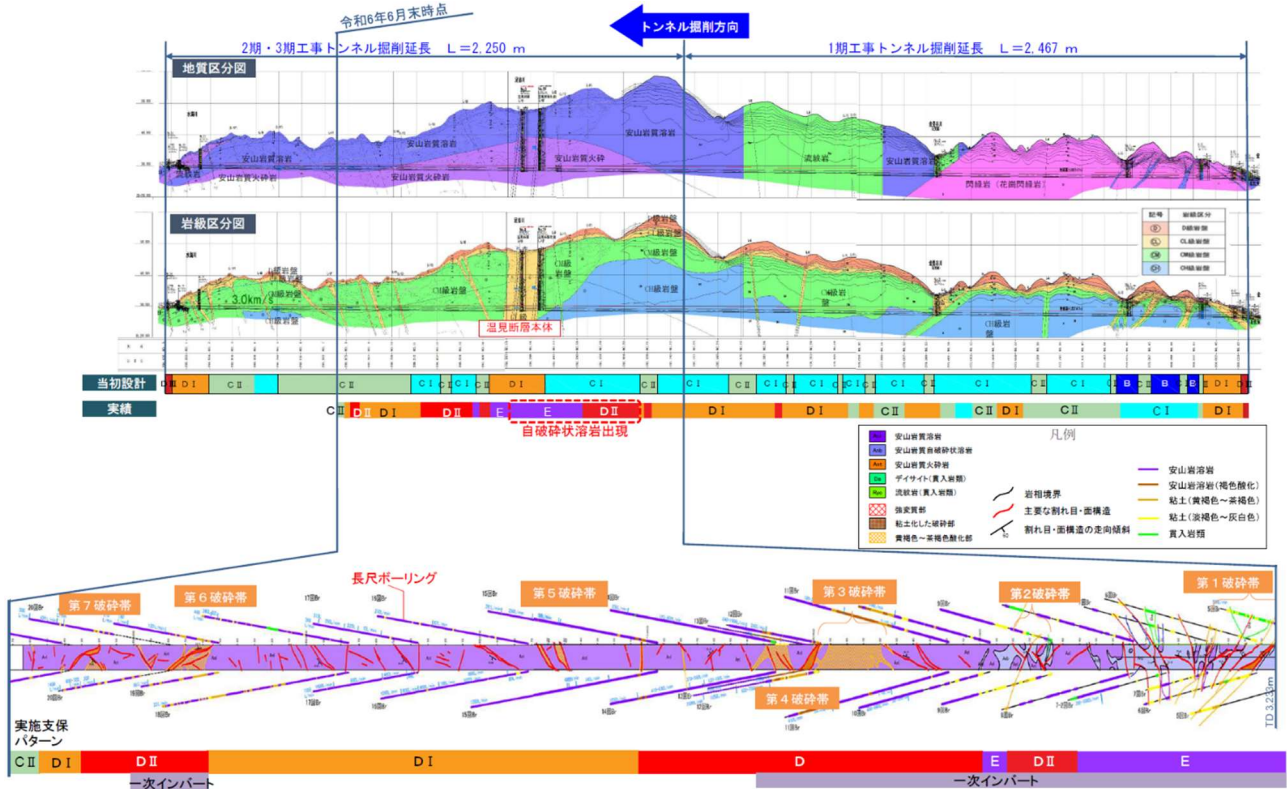
図-6 温見断層及びその影響区間における地質状況、破碎帯の分布及び地山等級

図-6 に自破碎状溶岩出現区間から温見断層にかけての地質状況、破碎帯の分布とその地山等級を示す。

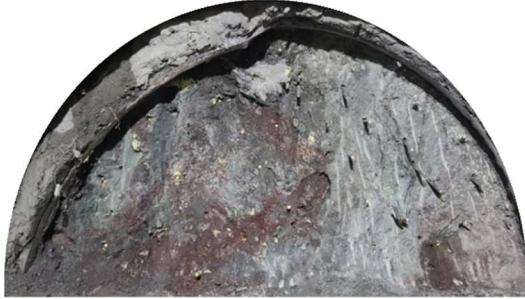
写真-1 自破碎状溶岩区間における支保工の変状と切羽状況 (TD2,887m)

自破碎状溶岩出現区間では、最大土被りが約 300mの強土圧と脆弱な地山により、トンネルの大きな変形が発生し、H200 のトンネル支保工が大きく座屈する場面もあった<sup>3,4)</sup>。写真-1 に TD2,887m 付近で自破碎状溶岩地山の施工中に発生した支保工の座屈状況を示す。

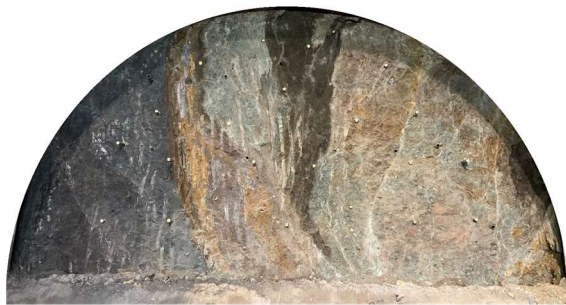
写真-2 第1破碎帯の切羽状況 (TD3,231m)

2022 (令和 4) 年 10 月時点でトンネルの掘削長は TD3,220m 地点に達したが、この辺りから破碎帯が出現し、温見断層の主要部 (第1破碎帯) に達したと考えられる (写真-2 参照)。

この破碎帯は、突入した直後の TD 3,220 m 付近では粘土が主体であったが、次第に砂状～細片状へと変化した。TD 3,265 m 付近までは、断層破碎の影響が強く認められた。TD 3,265 m 以降も、岩盤形成時の自破碎と断層破碎が混在する状況が続いたが、断層破碎による影響は小さくなり、破碎の程度が最も激しい第1破碎帯を突破したものと判断している。

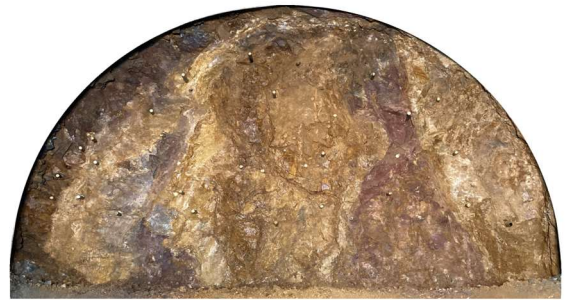
写真-3 第3破碎帯の切羽状況 (TD3,461m)

比較的規模の小さい第2破碎帯に続いて出現した第3破碎帯 (写真-3参照) は、破碎の程度も大きく、区間長も40m程度に達した。図-7に第1破碎帯～第7破碎帯の分布について示す。

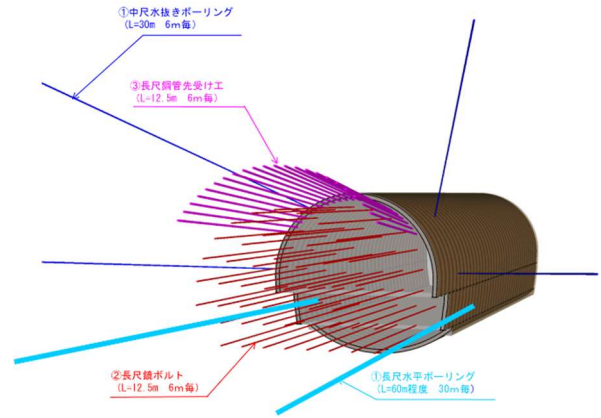
図-8 断層区間での対策工概要図

施工に当たっては、軟弱で遮水ゾーンとなっている破碎帯を掘削する際に、背面に帯水している高压大量湧水を切羽に回さないことを目的に、長尺水平ボーリング及び中尺水抜きボーリングにより、遮水層背面の湧水を事前に抜くことを基本とした。その上で、鏡面の安定状況等を確認して、適宜補助工法を採用した。

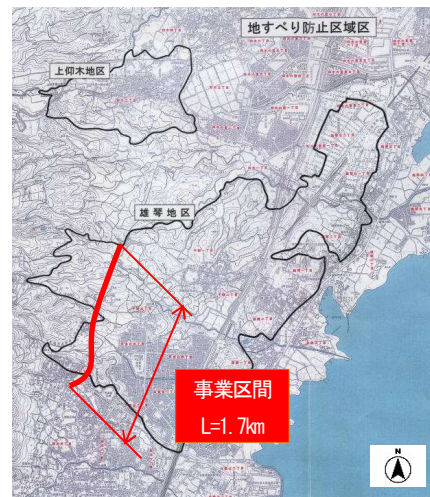
図-2 地すべり防止区域

本事業区間は、急峻な地形を有するとともに、図-2に示すとおり、地すべり等防止法第3条により地すべり防止区域「雄琴地区」に指定された地域を縦断する。当該区間内に9か所の地すべり箇所を有し、その中で、高さ10m前後の高盛土・切土、谷部を延長100mを超える長大橋で渡る計画となっていることから、施工順序、施工計画、施工方法等に十分な配慮が必要となる事業である。

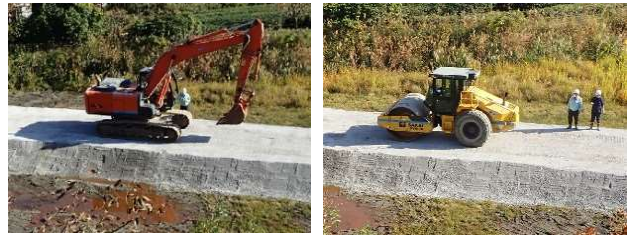
図5 起振源(バックホウ, ロードローラ)

道路工事予定地に建設重機(バックホウ, ロードローラ)を起振源として配置し、それらを試験的に稼働させ、周辺での振動レベル等を測定することとした。図-5に起振源設置地点の状況を示す。また、現道部では通常の道路交通(自動車)とともに、ユニックを走行させて道路敷地境界の振動レベルを測定した。さらに、試験的に振動を発生させることから、実際の工事や道路交通による振動より大きな振動を加えた。

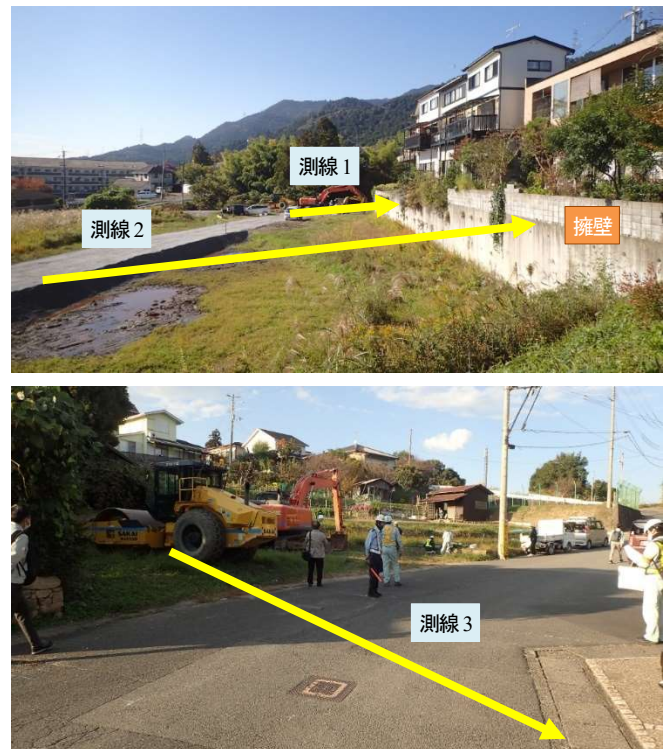
図6 起振源設置地点の状況

測定地点の配置は、振動発生源からの振動の距離減衰を把握するため3測線を設定した。各測線の測定地点(測点)の配置を図-6に示す。測線1と測線2については、道路計画区域に調査用道路として砕石敷を行い(図-7)、調査用道路上で起振源を稼働させた。また、現道部においても、振動レベル等の測定を行った。

- 測線1 : 擁壁の変位監視位置(No.9+94付近, 西側)
- 測線2 : 計画道路が沖積層を通過する位置(No.9+40付近, 西側)
- 測線3 : 計画道路が切土となり東側に地すべり地形を有する位置(No.8+80付近, 東側)
- 現道部1: 大津市道幹 1073号(横断側溝あり, 横断側溝上り・下りの舗装面にひび割れあり)
- 現道部2: 大津市道幹 1073号(横断側溝なし)

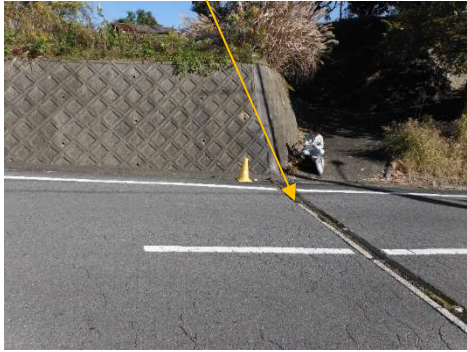
図-7 振動伝播の把握地点位置

(現道部1:横断側溝及び舗装面ひび割れの状況)

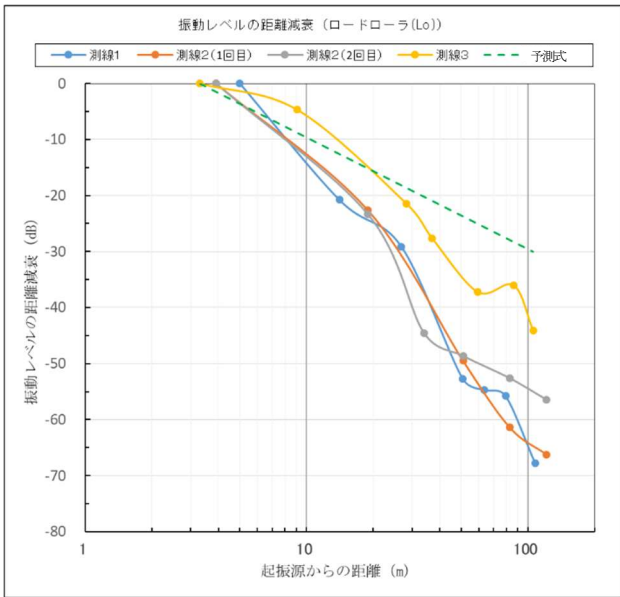
図-11 各測線における距離減衰と予測値との比較

工事振動の予測式と比較して、本調査箇所では傾向として実測値の距離減衰が大きかったことが確認された(図-11)。

また、測線1及び測線2が近い減衰を示し、起振源から20m付近までの初期の減衰が大きい。これは、擁壁や高低差を有し、地表面の長さが水平距離より長くなっているためと考えられる。一方、測線3は20m以上で、工事振動の予測式より大きな減衰を示した。

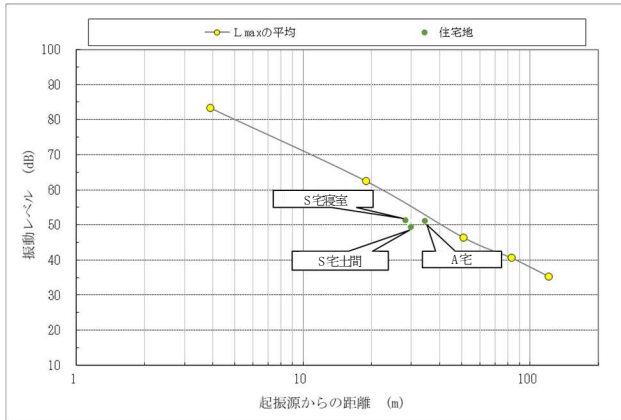
図-14 家の中における振動レベル（起振源：バックホウ）

起振源で75dB以上の振動を起こすと、振動に対する苦情が多くなるとされる50～55dBの値が一部の住宅地で確認された。

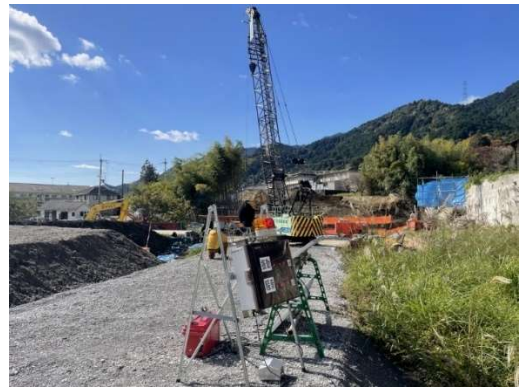
図-16 騒音・振動計

75dBを超える可能性のある重機を使用する場合には、振動レベルの観測体制を構築し、逐次発生振動状況を把握し、75dBを超えた場合には、速やかに出力の低下や工法の検討等の対策を行う。

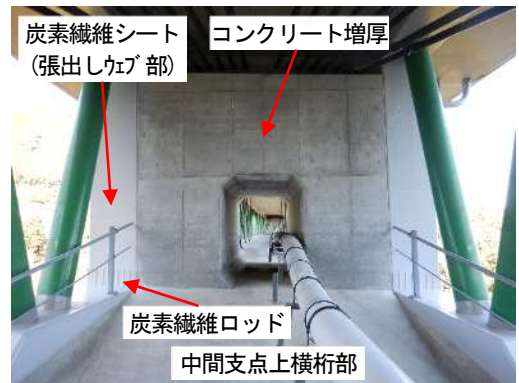
写真-2 補修補強工事の体表的な状況

提言を踏まえ、2018年度・2019年度にかけて補修・補強工事を行った。工事内容は、ひび割れ注入工、表面含浸工、炭素繊維シート補強工、コンクリート増厚補強工である。

外ケーブル定着部では、炭素繊維シート補強工で部材全体を覆うとひび割れ状況を確認できなくなるため、死荷重時の引張応力が小さい箇所の一部では補強を施さずにコンクリート表面を露出させてひび割れ状況を確認できるようにした。また、中間支点上横桁部では、張出しウェブ部に断面強化対策としての炭素繊維シート補強工を行い、ねじり剛性が小さいという本橋の特徴から、ねじり剛性向上のためコンクリート増厚補強を行った。

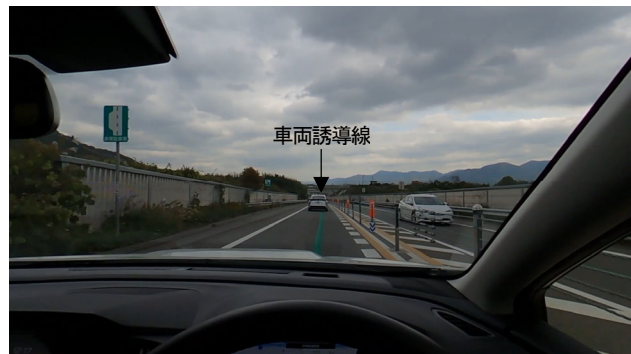
図-6 新たなワイヤロープ接触事故対策の概要

目的	ドライバーの走行位置を安定させる。
対策	車線中央寄りに誘導線を設置する。
区間	京奈和自動車道紀の川IC～紀の川東IC間(4.5km)
期間	令和5年11月22日～

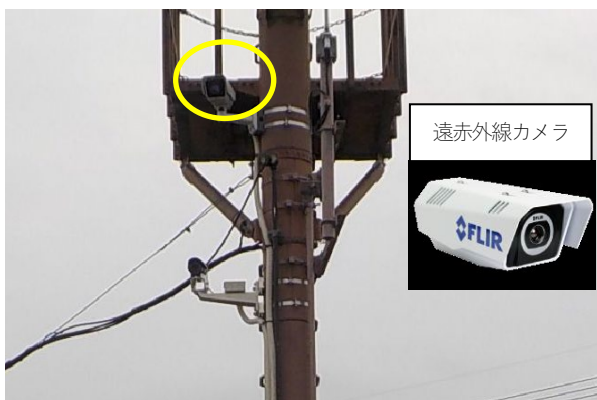
図-3 観測機器の設置状況

予め実施した画角確認により赤外線カメラのレンズ焦点距離は19mm川幅全体を把握でき、また空間解像度も十分であった。設置高は4.8mとして試験観測を実施した。

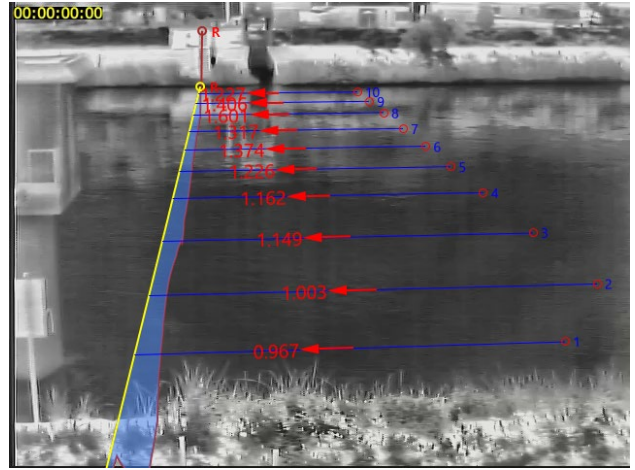
図-7 STIV解析画像 ピーク時8月19日14:00

表面流速の解析は、標定測量データを用いてSTIV解析により実施した。関ノ津観測所における8月19日後期放流時(300m<sup>3</sup>/s)の解析例を図-7に示す。

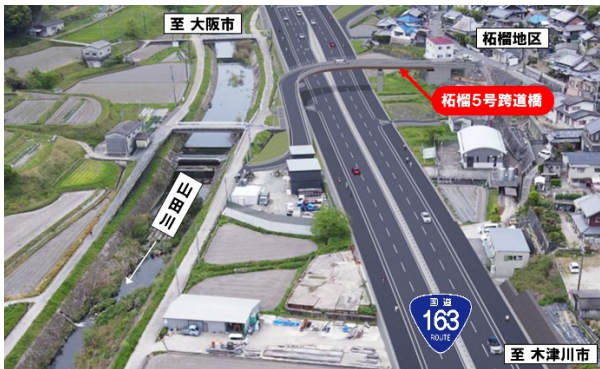
図 3 柘榴5号線跨道橋完成イメージ図

4車線化に伴い、中央分離帯が設置される事で現況の町道柘榴5号線から国道163号を横断することはできなくなることから、柘榴5号線跨道橋を整備することになった。（写真1赤ハッチ部）跨道橋の完成イメージは、図3のとおりである。

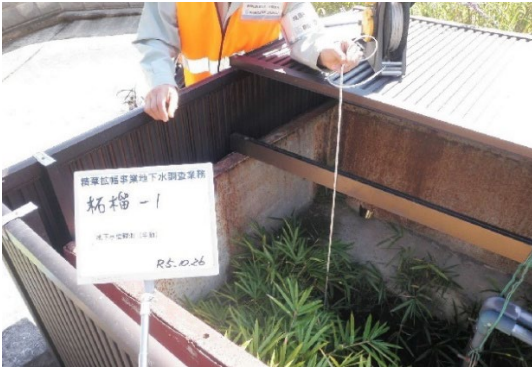
写真 2 地下水位観測状況

地下水位観測は触針式水位計を用いて、基準点から水面までの距離を測定した。

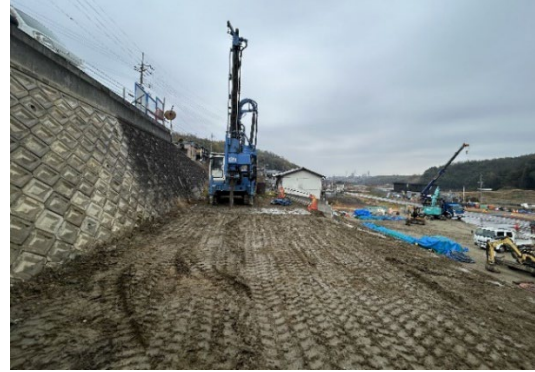
写真 3 地盤改良施工状況

地盤改良機で割付図の順番にセメント系固化剤を混ぜ込んでいった。地下水の湧出などはなかった。

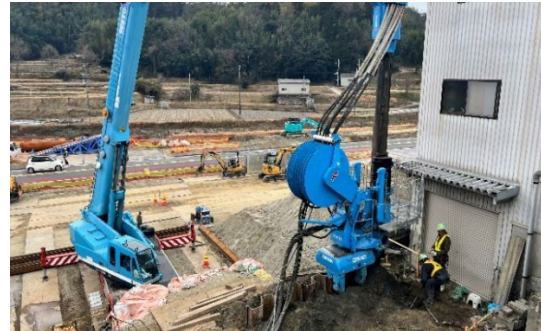
写真 4 鋼矢板圧入状況

はじめに矢板を入れる位置まで掘削した後、矢板を圧入した。掘削時、矢板圧入時ともに地下水の湧出などはなかった。

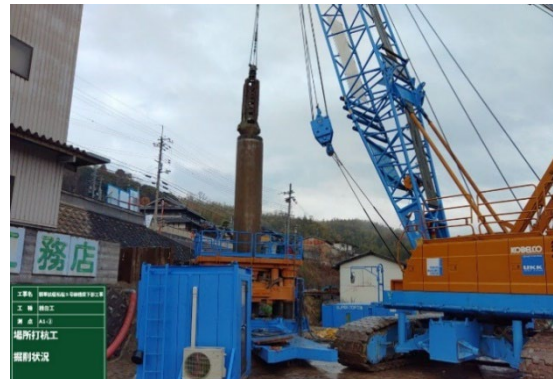
写真 5 杭基礎打設状況

ケーシングを圧入し、ハンマー掘削を行った。鉄筋籠立て込み後、コンクリート打設をした。掘削時には地下水の湧出などはなかった。

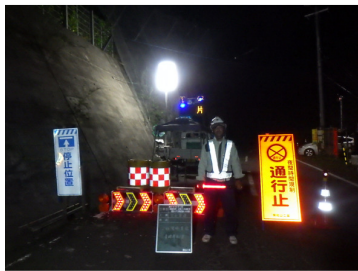
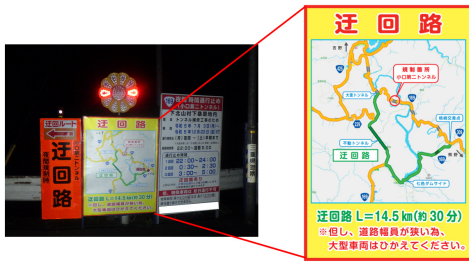
写真11. 通行規制状況

一般国道169号は平常時・災害時を問わず安定的な輸送を確保するための物流上で重要な路線（重要物流道路）であることから大型車両の通過交通が多く、全日通行止めを行う影響が大きい。そのため、夜間時間に通行止めにて規制を行い、トンネル内の仮設物によってトンネル内が狭くなっていることから、通行止め時間外は、片側交互通行により通行車両の誘導を行っている。また、過年度のトンネル補修工事の事例から、通行できない時間帯での苦情が多い経緯より、迂回路を設定し、一般通行車両（大型車を除く）の誘導を行っている。（写真11）

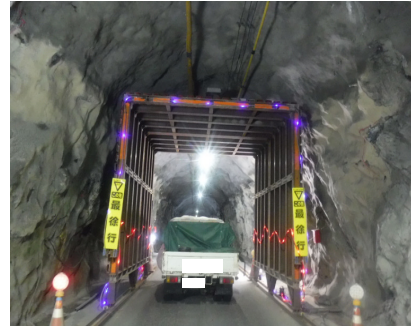
写真13. プロテクター坑内での使用

本工事では、各箇所既設モルタルの撤去後にモルタル吹付を行うため、工事直後においてトンネル天端付近からモルタルや地山が剥がれ落ちる可能性がある。そのため規制解除時において一般通行車両の安全確保の観点から、トンネル坑内にプロテクター（写真12、13）の設置を行った。

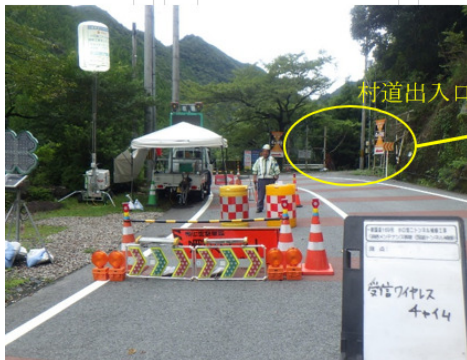
写真14. 国道と村道の位置関係

本工事南側の規制区間内では、一般国道169号と村道の分岐があり、奥にはレンタルボート店が位置している。(図5)(写真14)

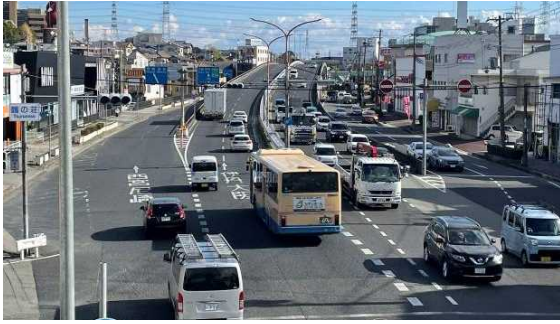
図-5 国道176号小浜陸橋の様子

隙間からの雑草に対し経済的かつ効率的な雑草対策方法を検討するため、令和5年度に実際に問題の生じている現場で実証実験を行った。実験箇所の国道176号小浜陸橋は、交通量が非常に多く(47,568台/日)、路肩が狭い(約50cm)箇所である(図-5)。このため、路肩に雑草が繁茂すると交通への影響が非常に大きく、こまめな除草が必要である。しかし、現場条件により除草作業による渋滞等の社会的影響は大きく、

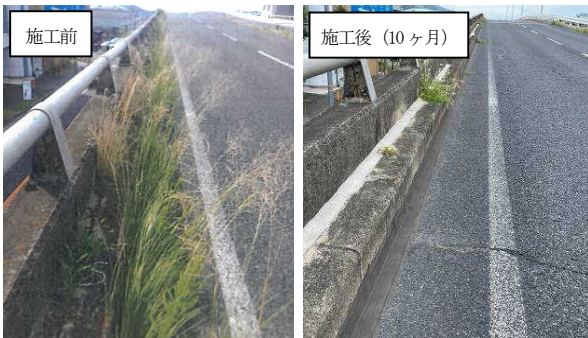
図-7 手法C, D施工箇所の対策前後の写真

施工後10ヶ月経過した時点で、手法Bの施工箇所には背の低い雑草が複数見られており、期待した効果は得られないと思われる。手法C, Dの施工範囲では、雑草の抑制効果が続いており(図-7)、快適な道路空

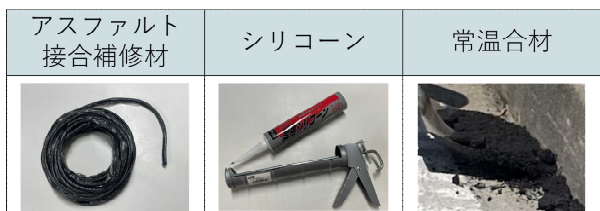
図-8 隙間対策材料の写真

た。そこで、次の段階として、直営の除草作業に合わせて実施できるように、隙間を埋める方法をいくつか試行し、雑草の再生防止効果を検証した。

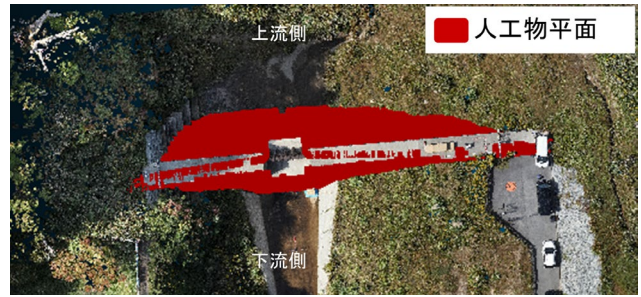
図-4 RANSAC法による砂防設備の抽出結果

その平面から一定距離内の点数を数えることを繰り返し、点群内における平面を高速に得る処理を行った。得られた抽出結果の例を図-4に示す。
