# 福井河川国道事務所における雪害対策について ～5Sで雪害対策を強化～

福井河川国道事務所 道路管理課 (〒918-8015福井県福井市花堂南2-14-7)

福井河川国道事務所では、雪害対策としてこれまで予防的通行規制や関係機関との連携強化などを進めてきた。しかし、過去の雪害においてスタック車両の早期発見や迅速な救助・規制対応が課題であったことから、2025度に「5S(Search・Save・Stop・Snow-removal/melting・Support)」を柱とした新たな雪害対策を推進した。AIによる監視強化、防災用EVバイクによる救助、エア―遮断機による交通規制、ロードヒーティングや除雪車増強による除融雪対策、地域と連携した通学路確保を実施し、豪雪時の大規模停滞防止と安全な道路交通の確保を目指す。

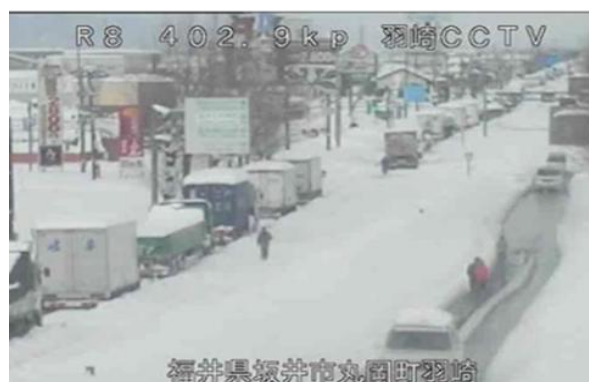
図-1 国道8号坂井市における4車線区間の停滞状況  
(2018年2月7日)

福井県嶺北地方では、2018年2月4日から7日にかけての降雪が、6月16時までの24時間で平地でも60cmを超える記録的な大雪となった。国道8号ではあわら市から坂井市の9箇所で立ち往生車両が発生し、その影響で、約1,500台の車両停滞が発生し、約66時間の通行止めが発生した。

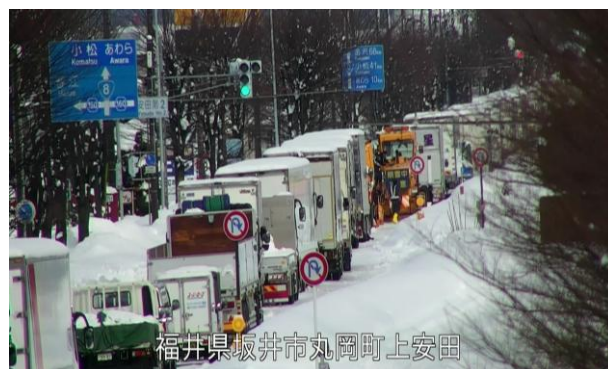
図-2 国道8号坂井市におけるスタック車両による停滞発生状況  
(2021年1月8日)

また、2021年1月に発生した大雪は、本州日本海側を中心に短期間で集中的な降雪をもたらし、交通網に寛大な影響を及ぼした。特に北陸自動車道では、大型車両を含む車両がピーク時に約1,600台停滞し、丸岡ICから福井IC間が通行止めとなった。その結果、迂回車両が国道8号へ集中し、最大16kmに及ぶ大規模な交通停滞が発生した。

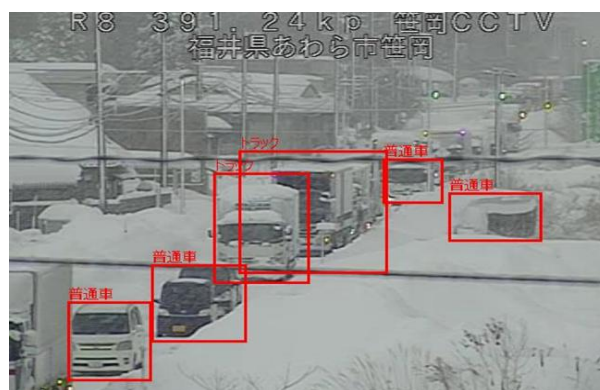
図-3 AI検知システムの導入

大規模停滞を防ぐためにスタック車両の早期発見が重要である。2024年度までの取組みとして、239基のカメラによる24時間監視やスタック発生箇所のAI自動検知システムの導入、死角部の遠隔監視を可能とする可搬式のAIカメラの試行的導入を実施。

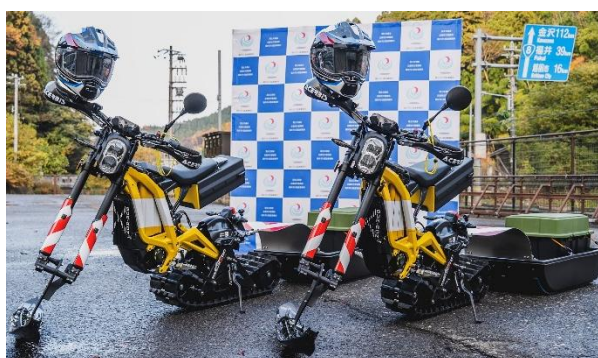
図-4 防災用EVバイク

2025年度の新たな取組みとして、雪道でも走行可能なキャタピラ式の防災用EVバイクを2台導入した。牽引ソリには「緊急脱出用チェーン」を積載している。市街地に比べ、民家や脇道等が少ない国道8号の敦賀市から南越前町間において、スタック車両の脱出を補助できるように南越前町の大良除雪基地と、敦賀市の杉津除雪基地の2箇所に配備した。隊員は4名で構成し、事前訓練については操作訓練を3回、実走訓練を1回実施した。

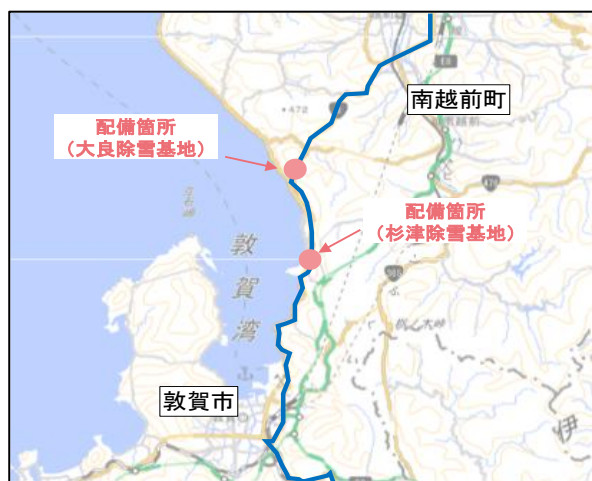
図-5 防災用EVバイクの配備箇所

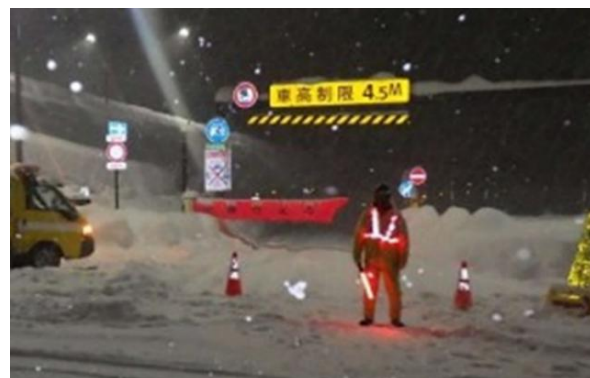
図-6 九頭竜ICにおけるエア遮断機の稼働状況

遮断機を導入した。迂回路が少なく、市街地から遠い中部縦貫自動車道のインチャージチェンジ入り口に設置した（福井北・松岡・永平寺参道・荒島・勝原・下山・九頭竜IC）。エア遮断機作動の流れとして、遠隔操作によって起動後バルーンを膨らませ、約1分で封鎖完了となる。

2025年度は操作時の事故防止のため、作業員を配置している九頭竜ICのみの運用とした。2026年度以降は遠隔による運用を実施予定である。

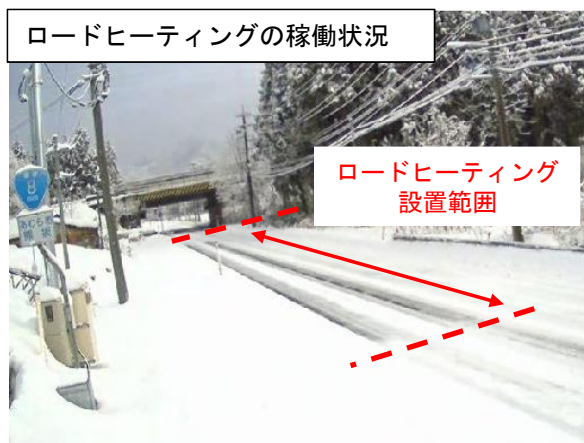
図-7 ロードヒーティングの稼働状況

2025年度の新たな取組みとして、過去にスタックが発生し水源確保ができないあわら市熊坂地区において、熱による融雪を実施するため、路面にロードヒーティングを試験導入した。また、この設備は轍部のみに設置することで、従来のロードヒーティングと比較し省力化・コスト削減が図られる。ロードヒーティングの仕組みとして、舗装内に幅13mmの熱シートを挿入し、電気により発熱する。ヒーターの発熱温度帯は10から60℃となる。

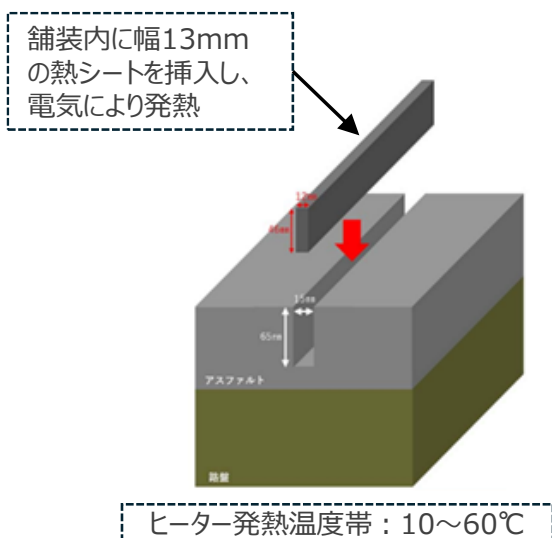
図-8 ロードヒーティングの仕組み

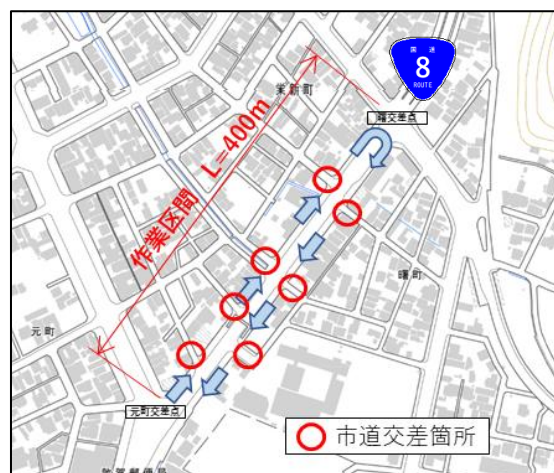
図-9 スクラム除雪作業区間（敦賀市）

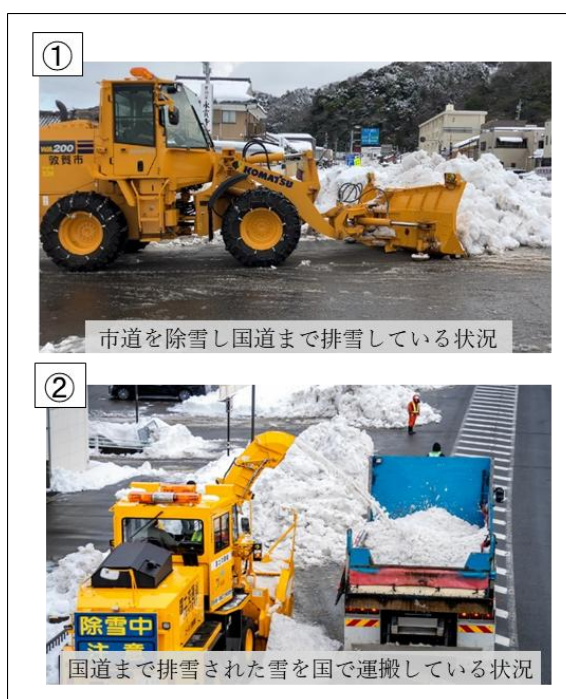
図-10 スクラム除雪作業状況

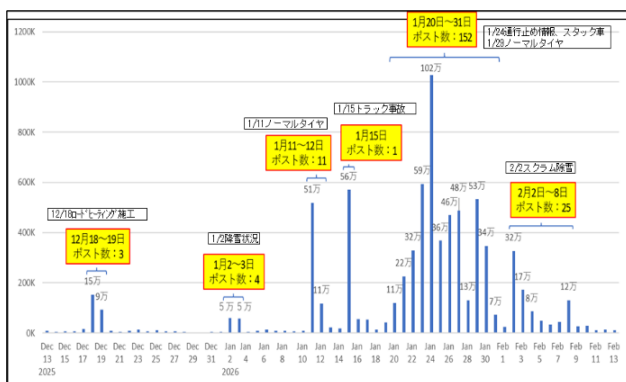
図-13 SNSによる発信情報の閲覧数

2025年度の新たな取組みについては、ノーマルタイヤの啓発投稿など、福井河川国道事務所のSNSを活用して積極的な情報発信を実施するとともに、通行止めが予想される場合に、頻繁に情報発信を実施した。発信を積極的に実施した結果、2026年1月20日から31日までの閲覧数が増加し、24日の事前通行規制時には閲覧数が102万となった。

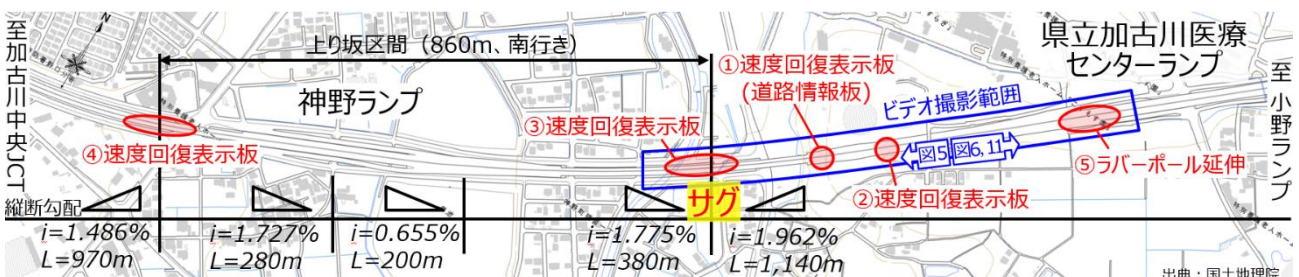
図-2 渋滞の著しい区間の拡大図(図-8 渋滞対策一覧丸数字と対応)

当該箇所の詳細な渋滞状況を把握するため、図-2に示す範囲において特異日でない任意の1日にビデオ撮影し、交通量と車両走行速度を算出した(図-3、4)。2方向2車線道路の基本交通容量は2,500pcu/h(208pcu/10分/1車線)であることから、当該箇所では交通量が一番多い時間帯である17:10~17:30の交通量は、交通容量を35%超過していることが分かった(図-3)。

(一社)交通工学研究会(2024)<sup>2)</sup>によると、自専道の渋滞発生条件は、サグやトンネル、本線合流部、本線分流部等のボトルネックに交通が集中し、交通需要が交通容量を上回る時とされる。当該区間は、図-2に示すとおりサグが存在している。また、図-5に示すとおり、ビデオ撮影結果から、登り勾配で速度低下した車両と後続車との距離が短くなり、後続車がブレーキを踏むことで速度低下が北(小野ランプ方向)へ伝搬していることが確認できた。

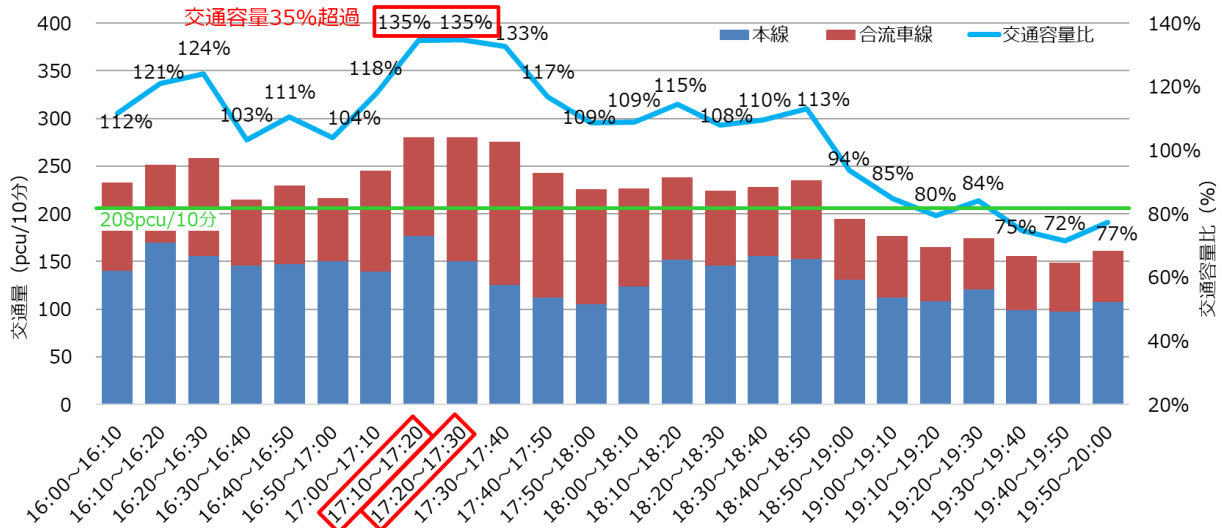
図-3 渋滞対策前の交通量(渋滞の著しい時間帯のみ抜粋)

【調査日】2024年5月22日(水)

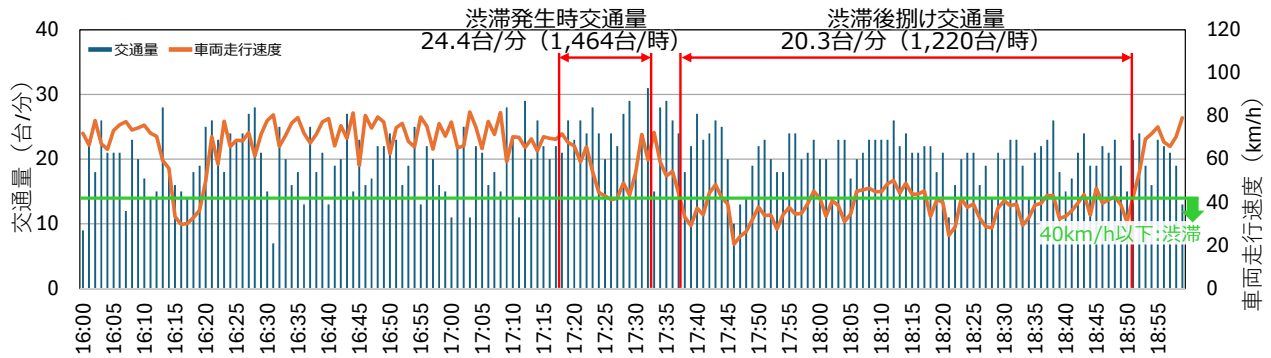
図-4 渋滞対策前の交通量と車両走行速度

【調査日】2024年5月22日(水)

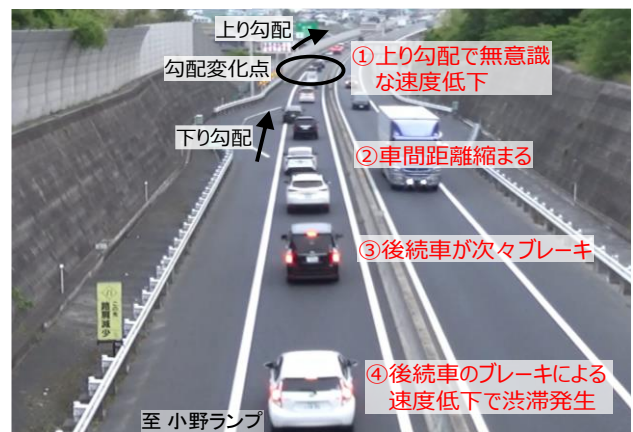
図-5 渋滞対策前のビデオ撮影結果(サグでの速度低下)

【撮影日】2024年5月22日(水) 18時16分

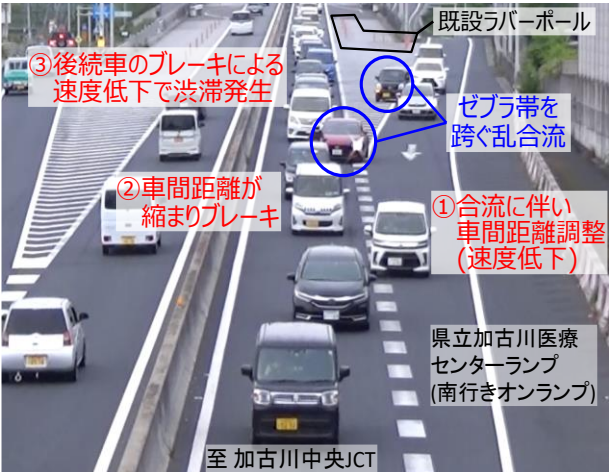
図-6 渋滞対策前のビデオ撮影結果  
(本線合流部での乱合流)

また、ビデオ撮影の結果、図-6、7に示すとおり、

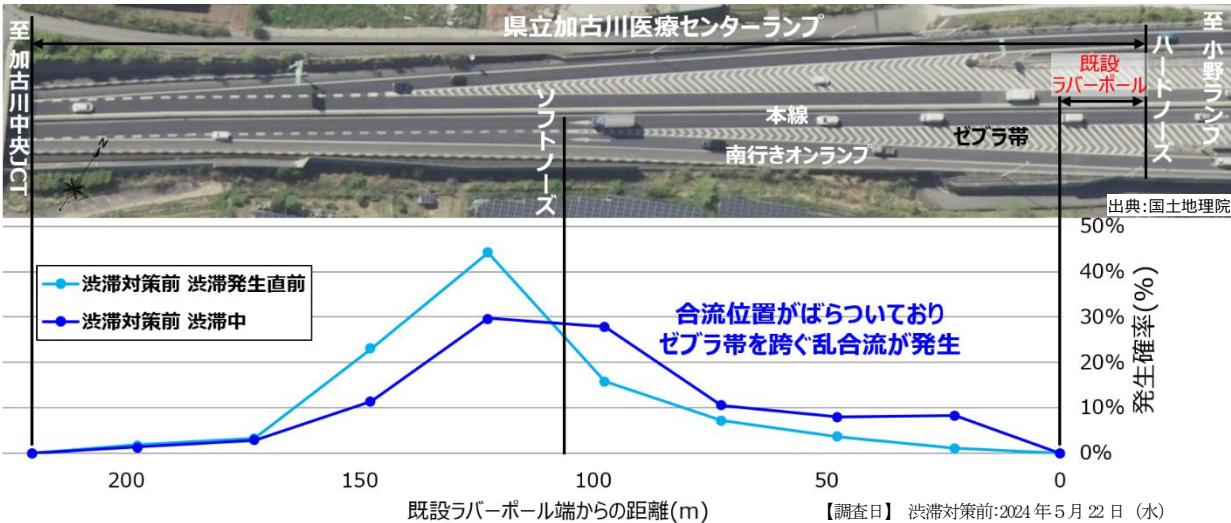
図-7 渋滞対策前の県立加古川医療センターランプにおける合流位置

県立加古川医療センターランプ南行きの本線合流部において、渋滞発生直前はソフトノーズ付近で本線へ合流している車両が多いが(図-7水色実線)、渋滞中は合流位置がばらつき、ゼブラ帯を跨いだ乱合流が発生していた(図-7青実線)。

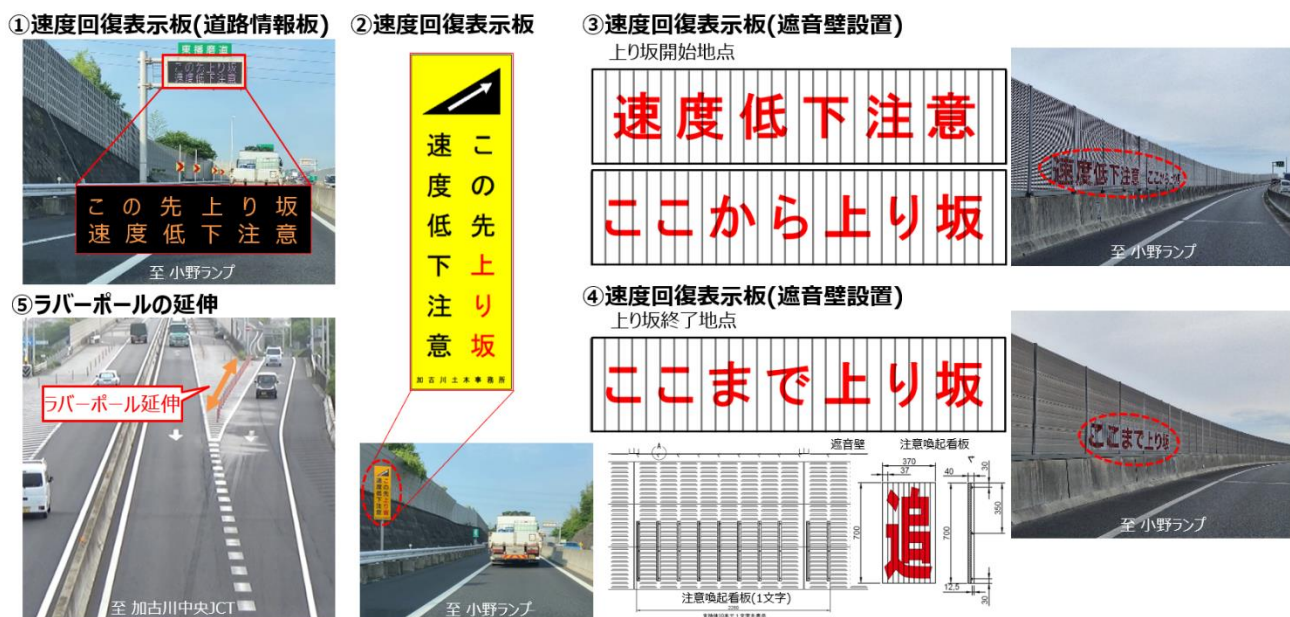
図-8 渋滞対策一覧(丸数字の対策内容と箇所は図-2 と対応)

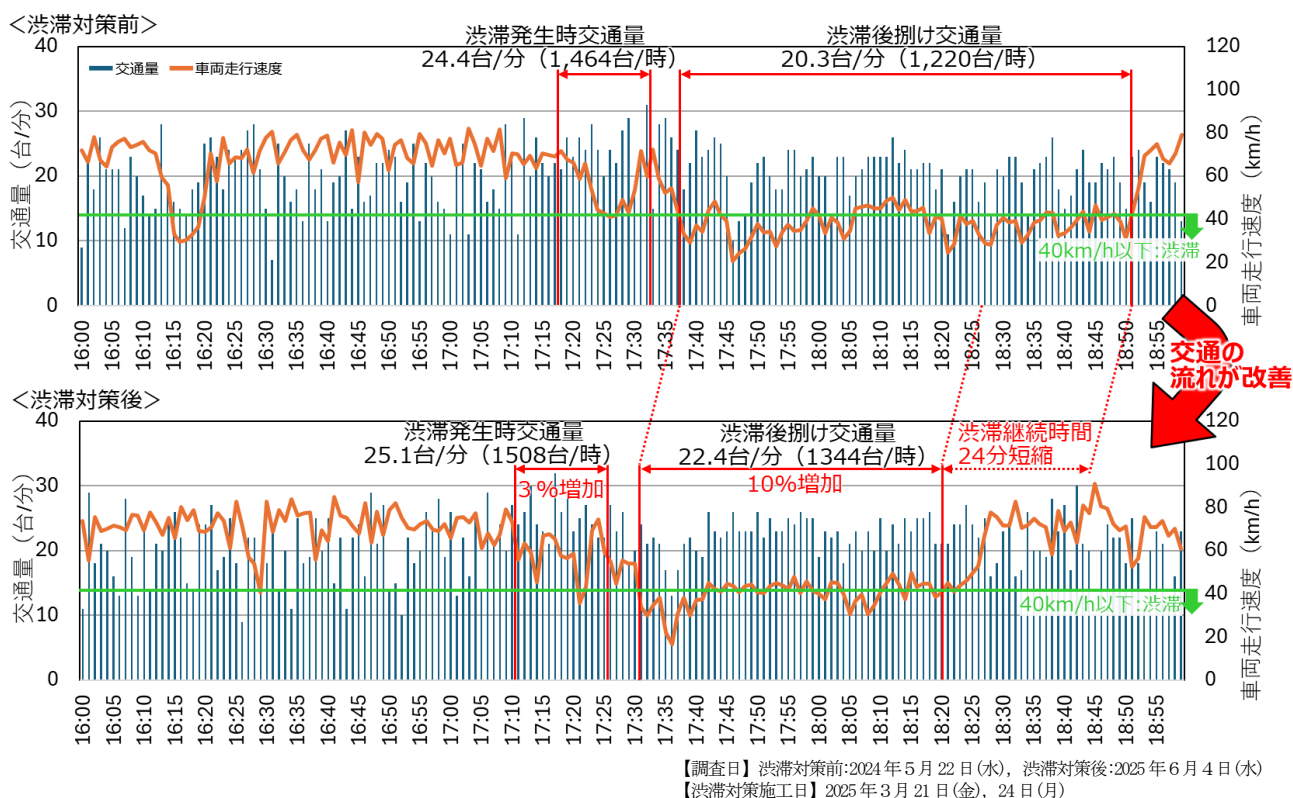
図-9 渋滞対策前後の交通量と車両走行速度

渋滞対策の効果を検証するために、図-2の範囲で再度ビデオ撮影を行い、交通量と車両走行速度を算出した。それを渋滞対策前と比較したところ(図-9)、渋滞継続時間の24分短縮、渋滞発生時交通量の3%増加、渋滞後捌け交通量が10%増加と交通の流れが改善されたことが

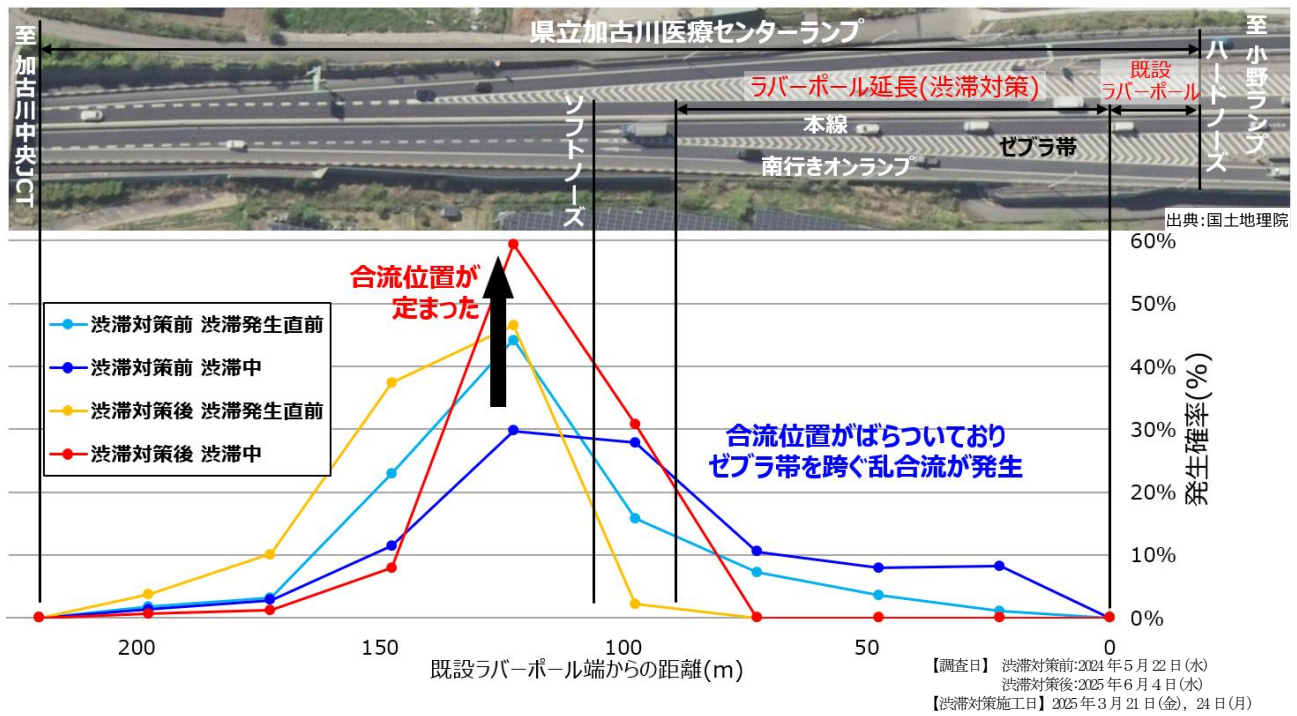
図-10 県立加古川医療センターランプにおける渋滞対策前後の合流位置比較

また、渋滞発生直前と渋滞発生後の本線合流位置状況を渋滞対策前後で比較したところ(図-10)、渋滞発生直前と渋滞発生後ともに、ソフトノーズを超えた位置やラバーポールを超えてすぐの位置で合流する割合が増え、ばらつきが少なくなったことから、合流位置が定まったことが分かった(図-10赤実線、オレンジ実線、図-11)。

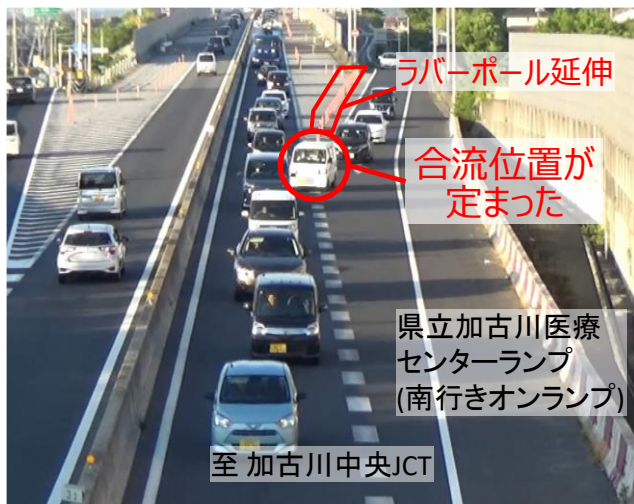
【撮影日】 2025年6月4日(水) 18時7分

図-11 渋滞対策後のビデオ撮影結果(本線合流部)

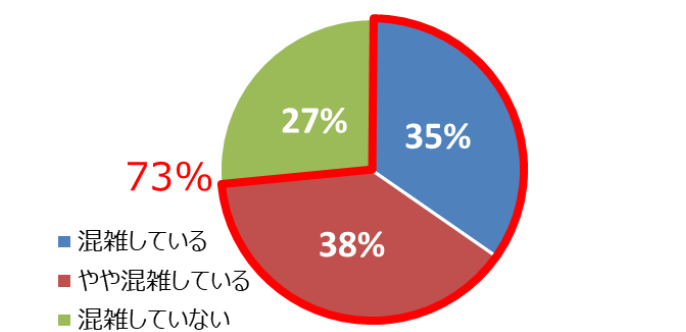
図-12 アンケート結果(N=159)

質問「利用する時間帯が渋滞対策前は混雑していたか」

アンケートの結果、渋滞対策前は混雑している、またはやや混雑しているとの回答が73%に及んだ(図-12)。この混雑を感じている73%のうち、渋滞対策により、渋滞が減ったと感じる、渋滞が解消する時間が早くなったとの回答が約55%あり、概ね渋滞対策の効果を実感していることが分かった(図-13下段)。

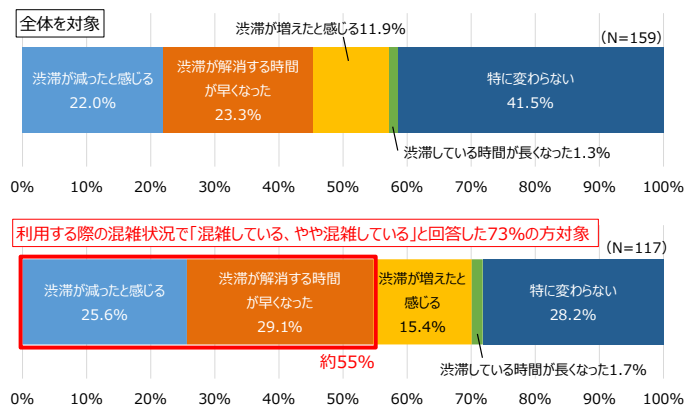
図-13 アンケート結果(上段:N=159, 下段:N=117)

質問「渋滞対策により交通状況に変化があったか」

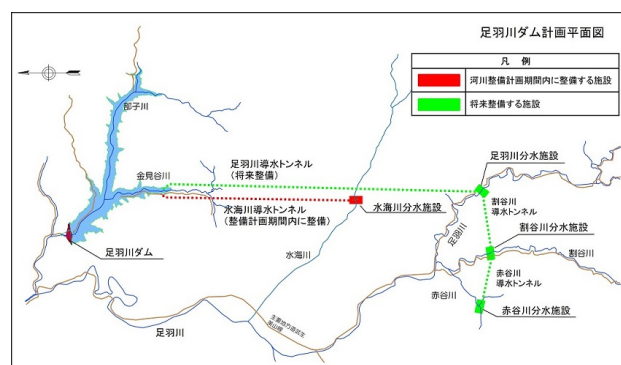
図-2 足羽川ダム計画平面図

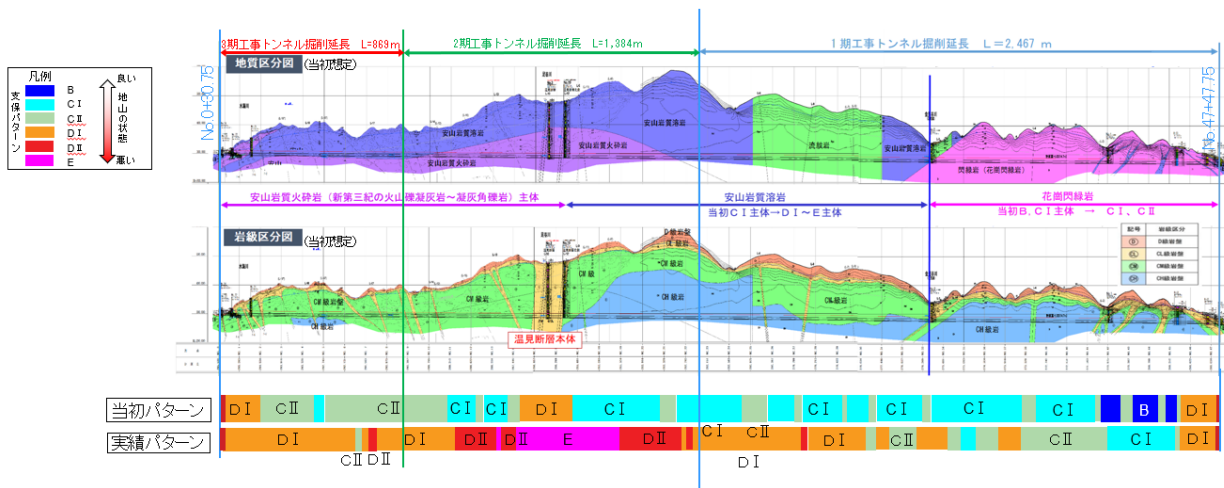
図-3 水海川導水トンネル地質図

水海川導水トンネルは、洪水時に水海川からダムへ導水するための全長4,720.55mの長大トンネルであり、福井県今立郡池田町と福井県大野市の境界に位置する部子山から北西に伸びる尾根を貫く。この尾根は、足羽川支流の部子川流域と水海川流域を分ける分水嶺となっている。水海川導水トンネル工事においては、導水路の吐口に当たる金見谷川側から呑口に当たる水海川側へ全長4,720.55mの長距離を片押しによって施工している(図-3参照)。

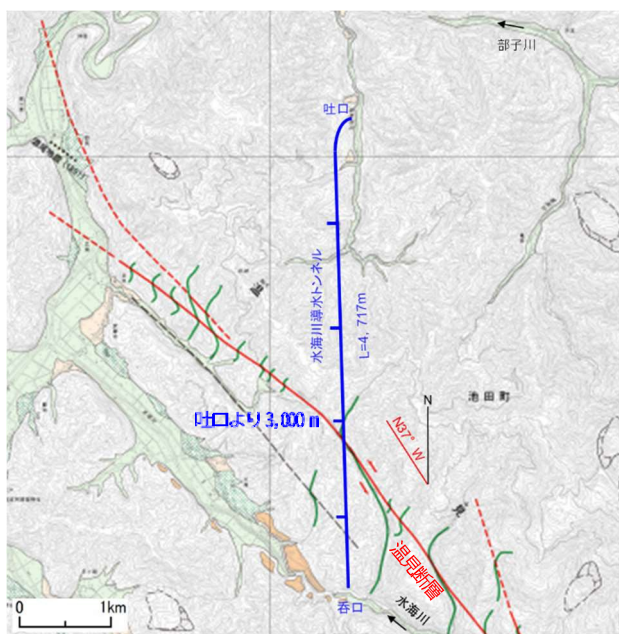
図4 水海川導水トンネルと温水断層の位置関係 1)に加筆

また、TD（トンネル吐口からの距離）3,000m付近では、濃尾断層帯を構成する活断層の一つである温見断層との交差区間（図-4）が確認され、周辺では脆弱な自破砕状溶岩の分布が確認された。

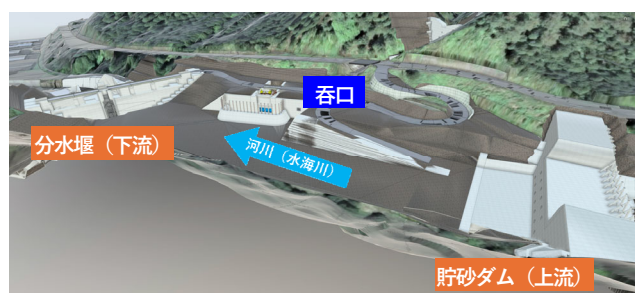
図-5 呑口側全体図

現存し、撤去予定の番屋堰堤（写真-1参照）の機能を代替する貯砂ダムを上流に構築する（図-5参照）。

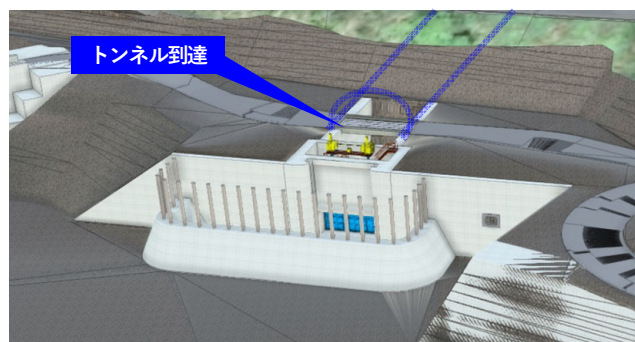
图-6 吞口构造物

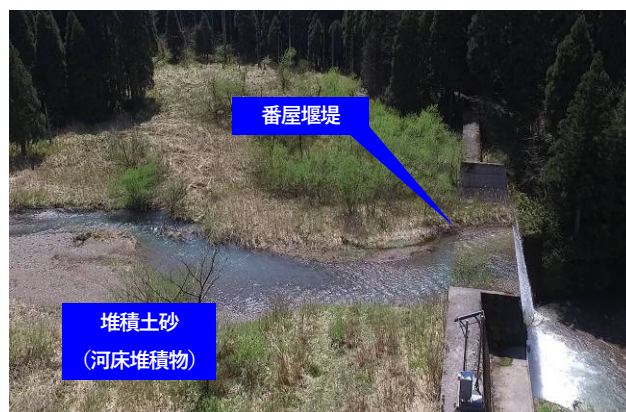
写真-1 番屋堰堤（既存）

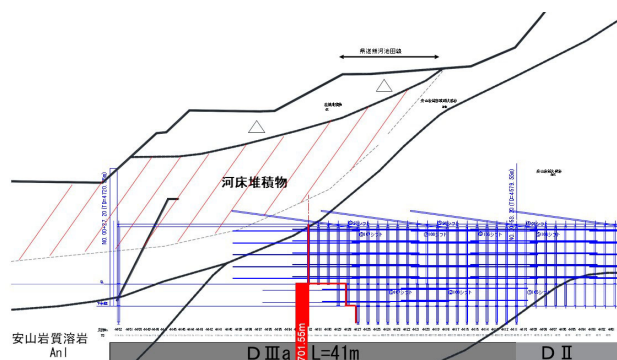
図-7 トンネル縦断面図

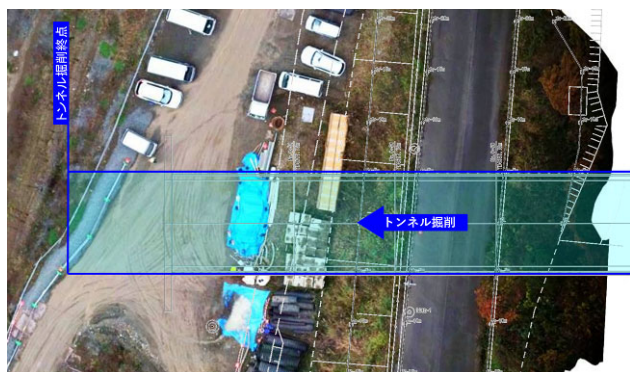
写真-2 呑口部

呑口部では、軟質な河川堆積物に加え、トンネル上部に、福井県道熊河池田線が存在する（写真-2、図-8参照）。本県道については、一般の通行のみならず、分水

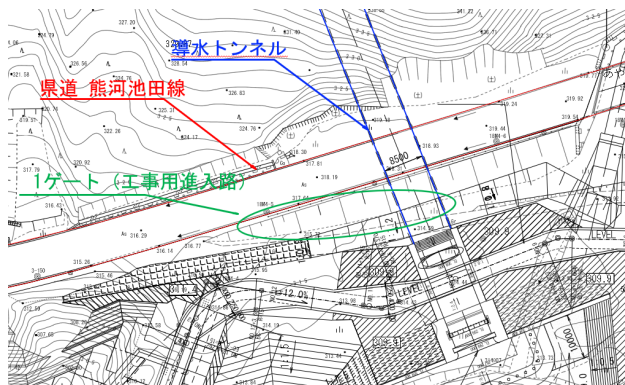
図-8 呑口部平面図

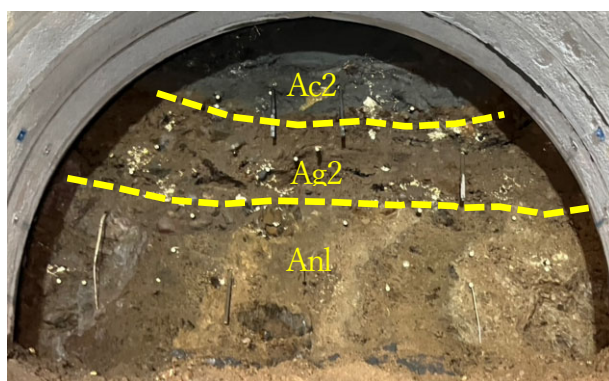
写真-3 トンネル切羽 (TD4,705.55m)

事前のボーリングおよび切羽確認によって、軟質な河床堆積物の存在（写真-3、図-9、表-1参照）を確認した。もともと岩盤を対象とした山岳工法であるNATMであるが、近年、その対象地盤が、軟質な地盤に拡大されてきた。とはいえ、今回のような代表N値2程度の軟質な河床堆積物区間を掘削することは極めてまれで、適用に当たり、慎重な検討を行った。

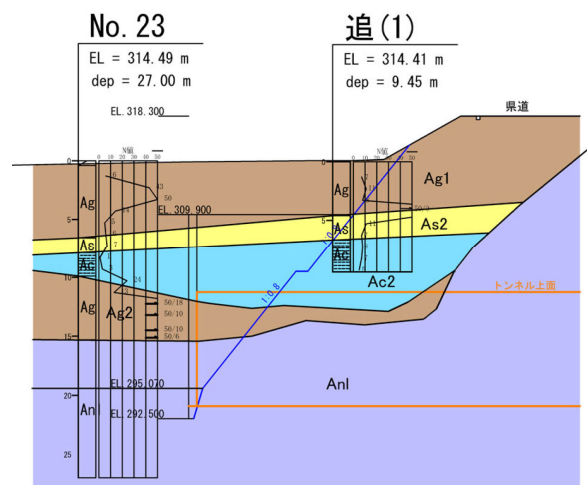
図-9 呑口部地質縦断面図

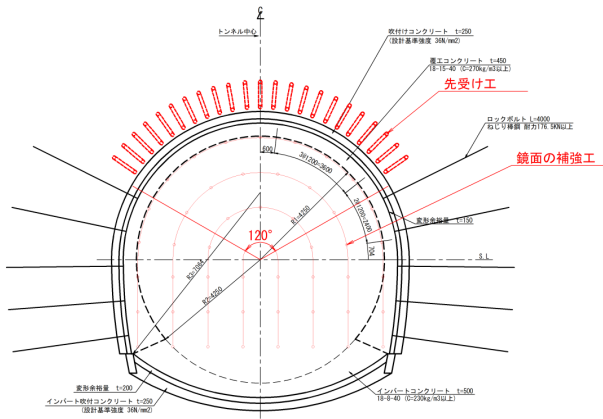
図-10 補助工法追加イメージ

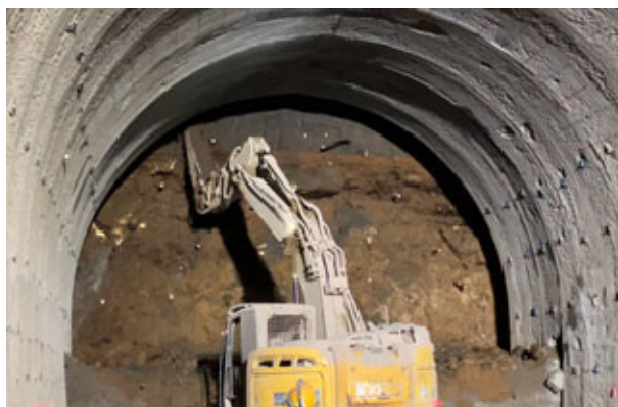
写真4 機械掘削状況

結果として、適切な補助工法の採用により、河床堆積物であってもNATMにより無事に掘削を完了することができた。また、河床堆積物が確認された以降の掘削については、河床堆積物による軟弱な地質状況であるため、発破によらずバックホウ・大型ブレーカを用いた機械掘削（写真4参照）とした。

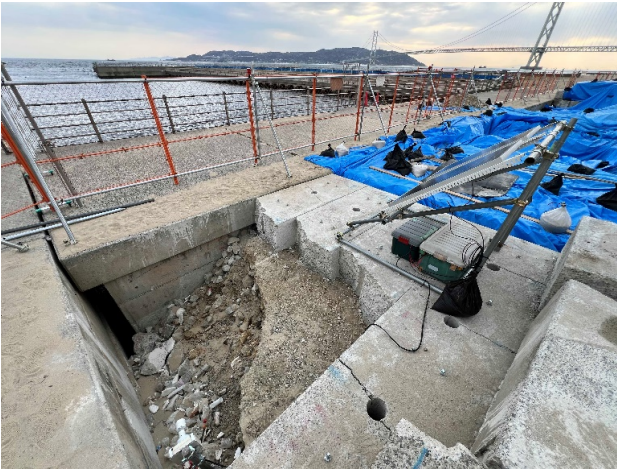
写真-1 空洞確認箇所の開削状況

今回、2024年10月9日より定期点検を実施したところ、同年11月、舞子海岸でケーソン護岸背後のコンクリート床版下に規模の大きな空洞(深さ1.1m(実測)、縦1.0~2.5m(推定)、横7.0m(推定))を確認した。

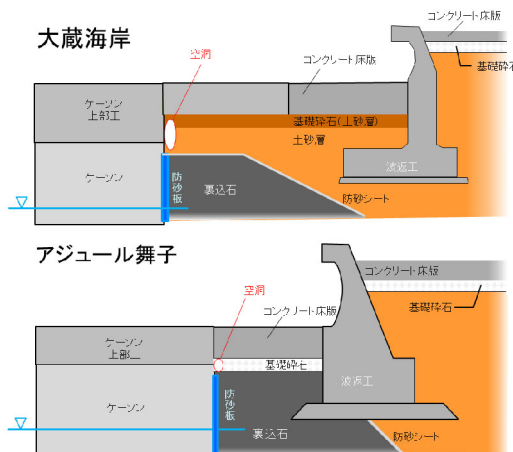
図-2 護岸構造のイメージ図

大蔵海岸公園及びアジュール舞子における護岸の構造が、空洞確認箇所の構造と類似している。

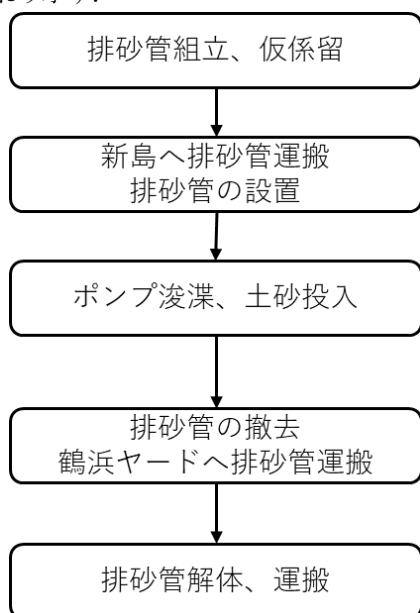
図-2 ポンプ浚渫フロー図

施工フローのとおり、ポンプ浚渫の工程には排砂管の組立、運搬、設置、浚渫及び処分場への土砂投入、排砂管の撤去、解体、運搬などがある。

ポンプ浚渫の施工フロー(図-2)及び全体概要(図-3)を以下のとおり示す。

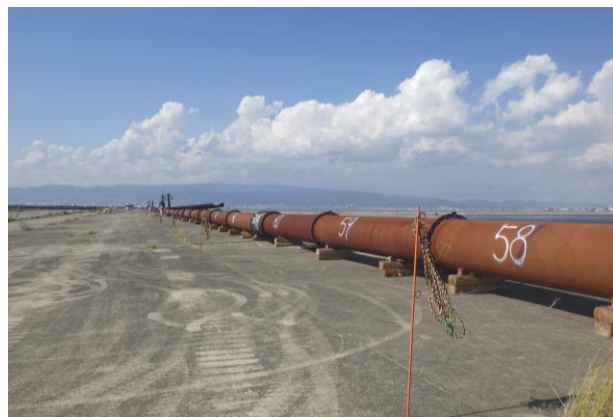
写真-1 陸上管の様子

陸上管は鶴浜ヤードから新島地区にある直轄土砂処分場(以下、新島)へ運搬し、起重機船にて新島内に吊り込んだ後、新島東護岸上に南東側から北西側に向けて約650m設置した(写真-1)。

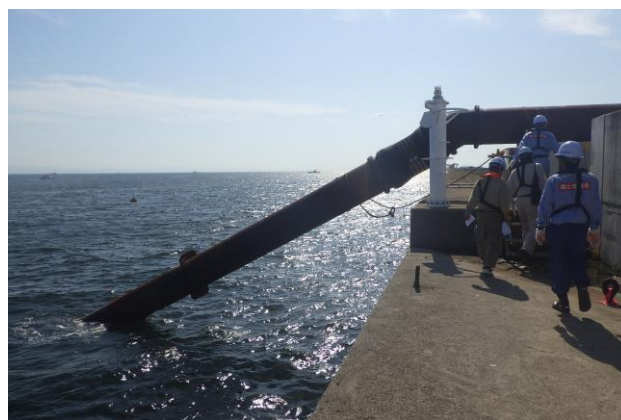
写真-2 立ち上がり零号の様子

陸上管設置後は、海から陸に受け渡される立ち上がり零号と呼ばれる排砂管を設置した(写真-2)。

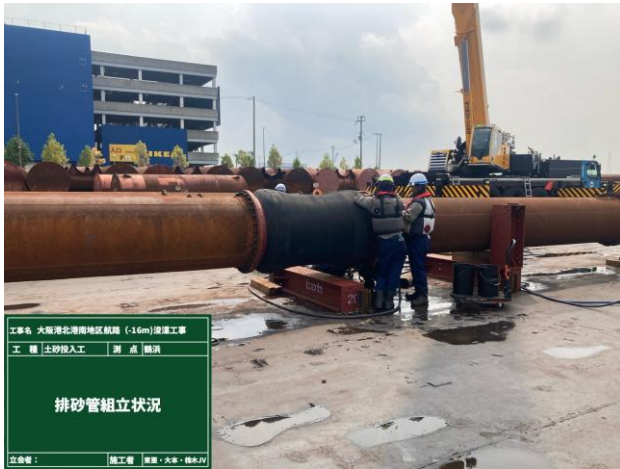
写真-3 排砂管組立の様子

海上管と海底管の組立地である鶴浜ヤードにて、直径1mほどの排砂管を長さ100mほどに組み立てて(写真-3)延長した後、海上に仮係留する作業を行った。その後、引船で鶴浜ヤードから新島地区へ曳航し、新島前面部に仮係留した(写真-4)。

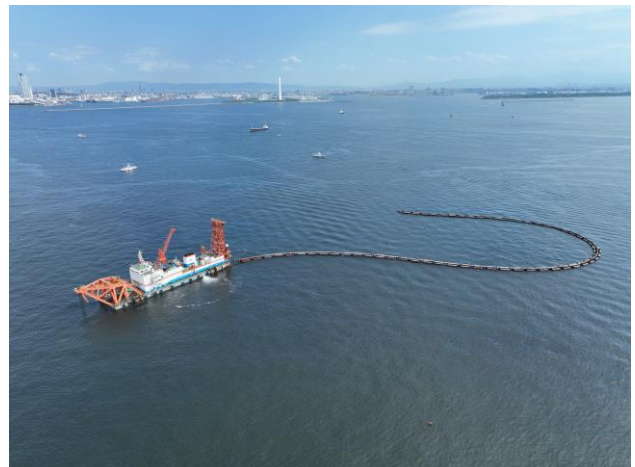
写真-5 浚渫中のポンプ浚渫船全体写真

ポンプ浚渫作業中(写真-5)に暫定主航路を大型船舶が航行する場合には、ポンプ浚渫船を一時待避させることで可航幅を確保するため、ポンプ浚渫船は作業を中止し、暫定主航路の外に待避する必要があった。ポンプ浚渫船の待避時には、可航幅400mを確保できる場所までポンプ浚渫船を曳航する必要があり、スパットだけでなく、スイングアンカー及び海上管アンカー等の撤去・設置作業が発生するため、待避には時間を要する。このことから、作業中断による施工効率の低下や工程への影響が懸念されるという課題があった。

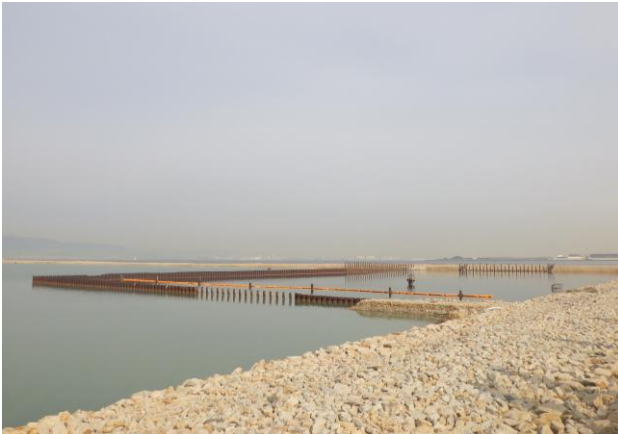
写真-6 新島内の沈殿池

新島においては、ポンプ浚渫船から土砂を海水とともに泥水として、土砂投入口から新島内に投入するため、新島外への汚濁拡散に十分留意する必要があった(写真-6)(写真-7)。新島内から土砂による濁りが海域に出てしまうと、海水の透明度が低下し、近海的环境や生物への影響が懸念されるため、新島外へ濁りを出さない対策が必要であった。

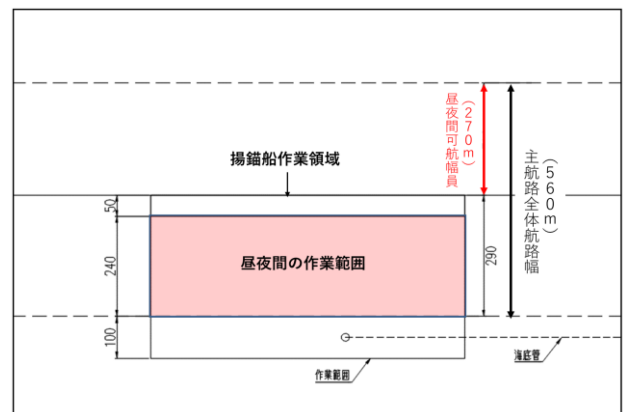
図-4 浚渫作業時の作業範囲(昼夜間)

ポンプ浚渫の実施にあたり、スイングアンカーの転錨作業が必要であるが、揚錨船の作業領域としてポンプ浚渫船の船首前方に幅約50mの海域を確保する必要がある。そのため、揚錨船の作業領域を確保しつつ、浚渫範囲を施工できるよう、「昼夜間」と「夜間のみ」で作業範囲を分割し、施工することとした。待避回数をできるだけ少なくすることで、施工能力の低下を防ぎつつ、想定される航行船舶に必要な可航幅を検討した結果、「昼夜間」は可航幅を270m、「夜間のみ」では可航幅を220m確保することとした(図-4)(図-5)。

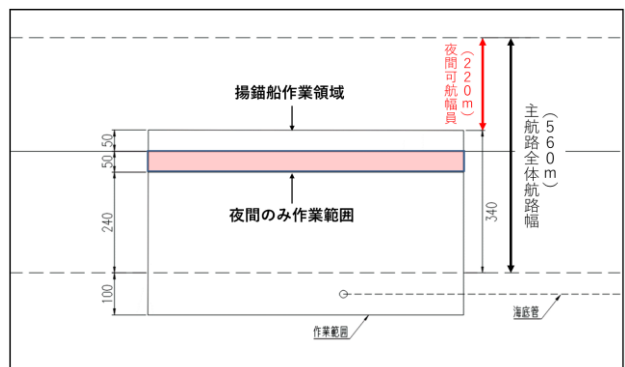
図-5 浚渫作業時の作業範囲(夜間のみ)

夜間の方が比較的大型航行船舶が少ないため、日中と夜間作業に分けて必要な可航幅を確保し、船舶の航行

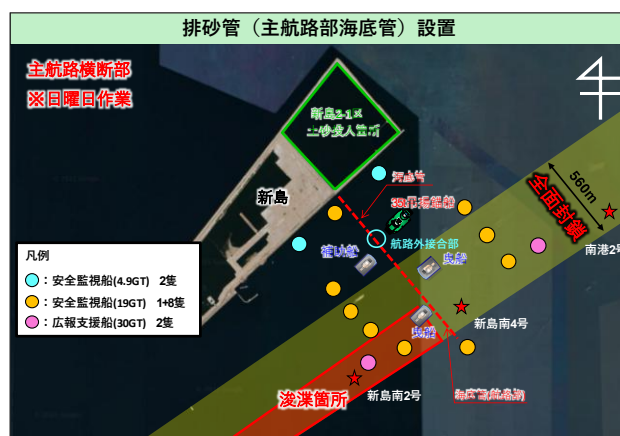
図-7 安全監視船の配備図

特に主航路横断部での作業時は、警戒業務にあたる安全監視船及び広報支援船を13隻配備するという本工事内最大の隻数となった(図-7)。

排砂管の沈設作業中にすべての安全監視船が適正に配備されていることを目視で確認することは難しいため、船舶航行監視システム(COS-NAVI)を搭載し、安全監視船を含めた周辺船舶の動静情報をリアルタイムに把握することで、輻輳した海域においても安全に施工することができた。

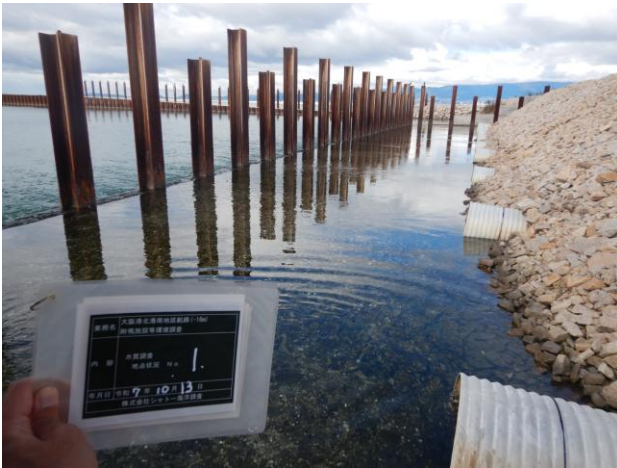
写真-8 余水吐での施工中現地調査の様子

なお、本工事では、浚渫作業期間中に毎日、余水吐の濁度計測を行っており(写真-8)、沈殿池による汚濁軽減効果が十分に発揮されたことにより、余水排水管理基準を満たしていたことを確認している。

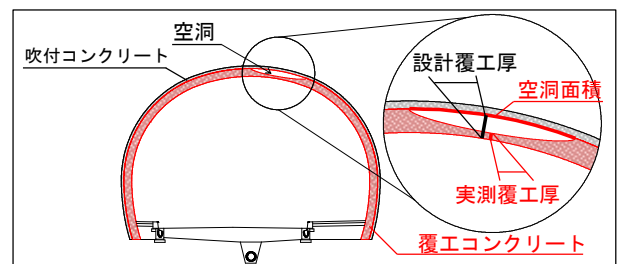
図-10 空洞面積及び実測覆工厚比の概図

2025 年 1 月 23 日から調査を実施し、同年 2 月 25 日に調査を完了した。調査結果を図-9 に示す。ここで、覆工背面の空洞面積（図-10）とは、空洞に対応する覆工背面の吹付コンクリート面積を指す。実測覆工厚比（図-10）とは、電磁波探査で測定した実測覆工厚を設計覆工厚で除した割合である。空洞面積は最小で 0.1m<sup>2</sup>、最大で 24.8m<sup>2</sup> であった。また、実測覆工厚比は最小 0.14 で、1.00 を超える事例も確認された。空洞が確認された 20 箇所のうち 4 箇所では、設計覆工厚を満足していたにもかかわらず空洞が存在していた。さらに、空洞体積は最小で 0.015m<sup>3</sup>、最大で 2.496m<sup>3</sup> であった。なお、湧水やコンクリートの中性化および強度不足は確認されなかった。

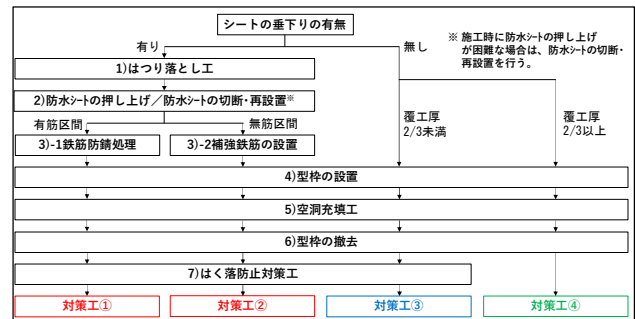
図-13 恒久対策のフロー

第 1 回の委員会において聴取した恒久対策の方針に基づき、立案した恒久対策工法、その施工管理方法および当時の施工管理状況の検証について意見を聴取するため、2025 年 6 月 3 日に委員会を開催した。委員会は第 1 回委員会と同様に、施工業者の事業活動を取り扱うことから、第 1 回委員会の振り返りを除き非公開とした。委員会では、はじめに第 1 回委員会の議事内容を再確認した。次に、恒久対策工法について立案し意見を聴取した。**図-13** に立案した恒久対策のフローを示す。本フローは、防水シートの垂下り有無および既設覆工厚によって、4 つの対策工に分類している。防水シートの垂下りの有無で対策工を区分する理由は、空洞充填工による圧力のみでは防水シートを地山に押し上げて密着させることが困難であるためである。また、既設覆工厚で区分する理由は、矢板工法における有効巻厚の減少に対する変状の判定<sup>3)</sup> を準用し、既設覆工厚によって構造物の機能が損なわれているかを判断するためである。ここで、各対策工の定義を示す。はつり落とし工とは、覆工片が剥落するおそれがある場合や、覆工表面が局部的に劣化して剥離している場合、または補修・補強対策の前処理として、覆工コンクリート表面の劣化部および劣化した既設の補修材・補強材を除去することをいう。有筋区間では厚さ 10cm 程度、無筋区間では厚さ 15cm 程度の覆工厚を確保できる範囲をはつり落とす（**図-14**）。防水シートの押上げとは、垂下している防水シートを吹付けコンクリート面に持ち上げ、アンカーで吊り下げて固定することをいう（**図-15**）。アンカー打設時に防水シートに穴が開くため、抑えプレート付止水材で接合する。防水シートを持ち上げられない場合は、防水シートを切断し、新しい防水シートを吹付けコ

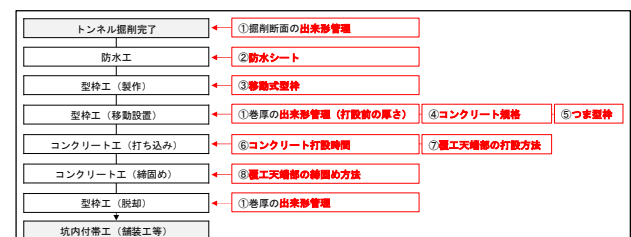
図-21 当時の施工状況の検証対象

た、当時の施工方法が標準的な方法から逸脱したものでなかったかを成果品や業者からの聞き取りにより検証した。さらに、当時の施工により発生した施工不良に故意がなかったかを成果品や業者からの聞き取りにより検証した。なお、検証対象は、トンネル掘削が完了してから坑内付帯工を着手するまでの工種とした（図-21）。当時の施工方法の聴取および写真確認の結果の一例として、コンクリートの打設は縦断方向では勾配の下側から上側へ、横断方向では下段の打設口から中段の打設口、吹上口の順に実施していた。また、締固めは検査窓からのみ行い、打設後、妻型枠の天端で充填確認を実施していた。吹上口は基本的に終点側の1箇所を使用し、圧送が困難となった場合のみ予備の吹上口を使用していた。また、コンクリートスランプは設計どおりの12cmであり、流動性の向上は行わず、充填確認センサー等は使用せず目視で確認していた。検証の結果、当時の施工管理は、当時の基準に対して適切であった。また当時の施工方法は標準的な方法に対して逸脱したものでなかった。さらに、当時の施工により発生した施工不良は、故意とは確認できなかった。なお、現行の基準は、スランプが12cmから15cm程度となる等、トンネル技術の発展に伴って知見・技術を取込み改正されている。その結果、当時の施工状況の検証について、委員全員から妥当であること、また覆工コンクリートの厚さ不足と空洞の存在は、当時の技術レベルでは生じる可能性のある施工不良であると推察された。最後に、京都府民の生活を考慮し、できるだけ早期に通行止めを解除できるよう努めることを確認し、委員会の閉会后、京都府において聴取した意見をもとに恒久対策を決定した。

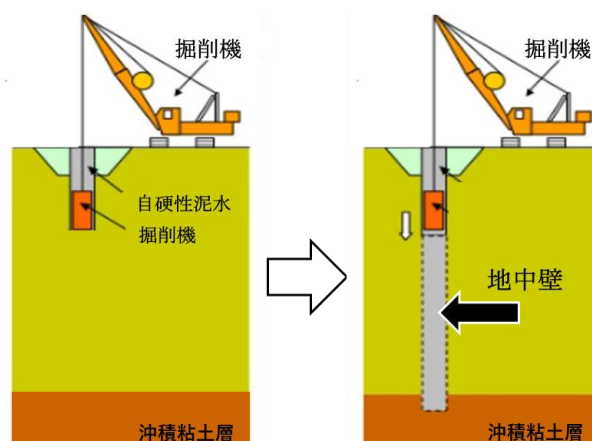
図-1 施工フロー

自硬性泥水固化工法は、溝壁崩壊を防止する安定液に固化剤を混練した自硬性泥水を用いて地中壁を築造する工法である。試験施工では、図-1に示す施工フローに従い、幅0.8m、長さ3.4mのバケット掘削機を用いて、自硬性泥水を注入しながら掘削を行う。

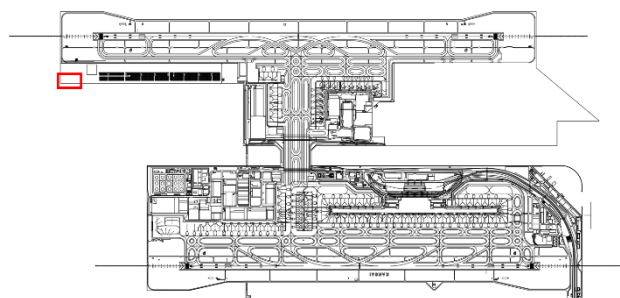
図-2 工事範囲

試験施工は、図-2に示す2期島南エリアにおいて実施した。泥水固化工法および自硬性泥水固化工法の試験ヤードを図-3に示す。図-3に示す施工エレメントのうち、赤色で示すG1～G4が自硬性泥水固化工法で実施したものである。各エレメントの設計深度は35.4mとし、その断面構造を図-4に示す。本試験施工では、まずG2を先行エレメントとして施工し、次いでG3およびG4を既設壁体を0.4mラップして切削しながら施工する後行エレメントとして施工した。これは、エレメント間の連続性を確保し、止水性を向上させるためである。また、G1は片押しエレメントとして施工した。地中壁の品質劣化を防止する頭部補強を行った。頭部補強工を含む断面構造を図-4に示す。

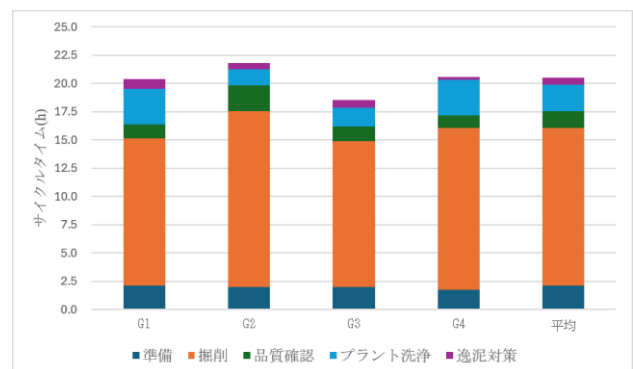
図-5 サイクルタイム

各エレメントについて準備開始から掘削完了後の品質確認までに要する時間(以下、サイクルタイム)を計測・集計した。その結果を図-5に示す。なお、朝礼・点検および休憩時間は除外している。施工時間は18時間30分～21時間50分であり、平均施工時間は約20時間であった。エレメントごとに若干の差が見られたものの、自硬性泥水の固化前に施工を完了できることを確認した。

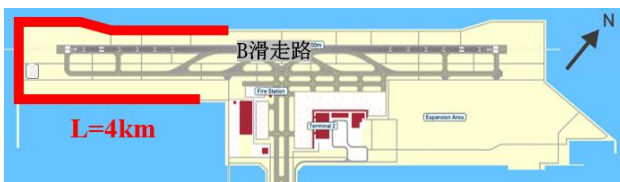
図-6 施工位置図(本施工)

本施工では、バケット式地中連続壁掘削機を最大5台配置し、昼夜3交代による連続施工体制を構築している。

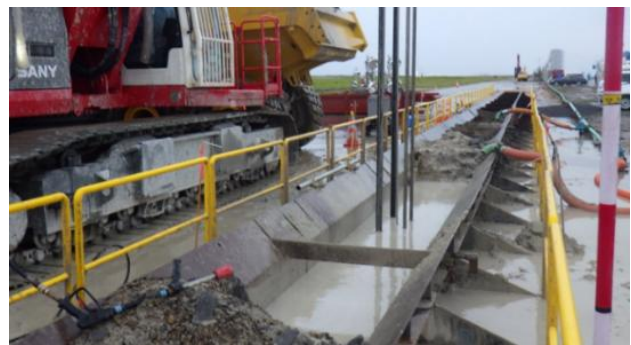
図-8 施工状況

使用材料は、高炉セメントC種、高炉スラグ微粉末、ベントナイトおよび遅延剤を主成分とする自硬性泥水である。自硬性泥水の配合は、試験施工の結果に基づき技術提案において採用した配合とし、施工時の流動性およびブリージング特性に留意しながら品質管理を行っている。

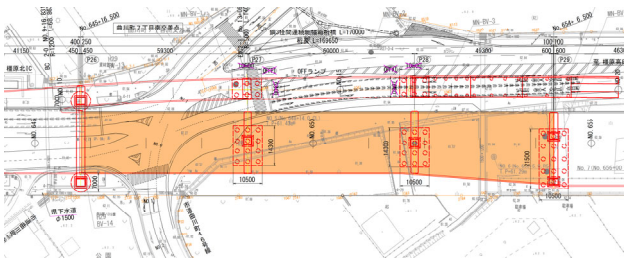
図-3 P26-P29間 平面図

- ・ 工事種別：鋼橋上部工事
- ・ 工事内容：橋長 170m  
鋼3径間連続細幅箱桁橋

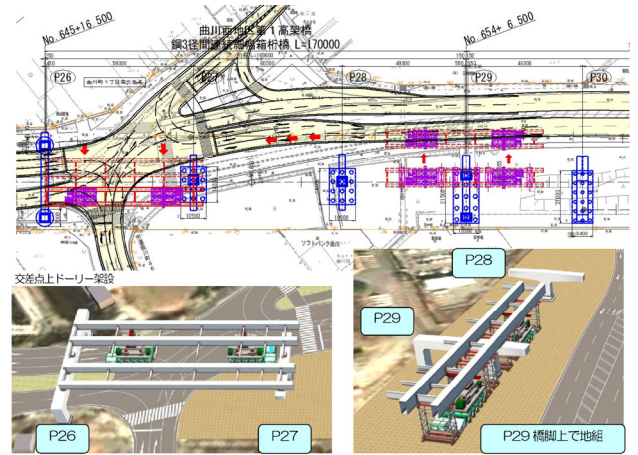
図-5 BIM/CIMを用いた施工計画検討

詳細設計では、BIM/CIMを活用して施工計画の妥当性および施工ステップの検証を実施した。採用した「多軸式特殊台車による一括架設」は、夜間の限られた交通規制時間内で施工を完了する必要があることから、3次元モデルを用いて主桁の地組位置から架設位置までの走行ラインを再現し、走行経路上の支障物の有無や離隔を事前に確認した。

その結果、多軸式特殊台車の走行性および施工手順の妥当性を確認するとともに、夜間施工時における安全かつ円滑な架設が可能であることを検証した。

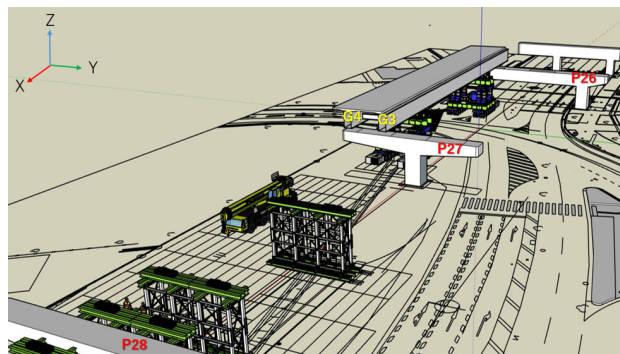
図-9(ステップ-3)：1回目架設手順（G3・G4桁）

P26到達後、横移動（西方向）および位置調整
