AI(人工知能)を活用した片側交互通行の 実証実験について

龍見 大貴¹

¹奈良県五條土木事務所 工務第二課 (〒637-1103 奈良県吉野郡十津川村上野地221)

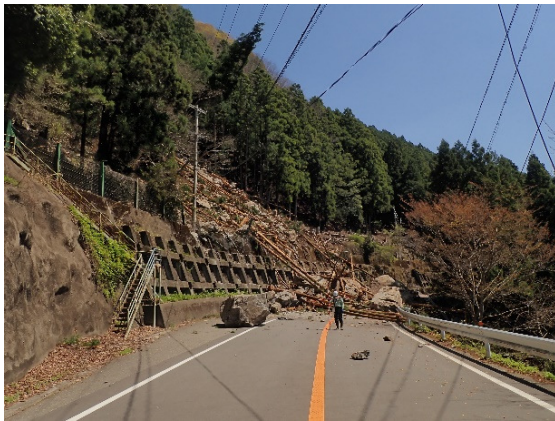
図-2 長殿の崩土被災状況

一般国道168号奈良県吉野郡十津川村長殿地内において、2023年4月9日に崩土が発生したことで道路の両車線が塞がり、終日通行止めとなった。同27日に片側交互通行での交通解放を行い、復旧工事が終わるまでの間、24時間体制で交通誘導員を配置し、片側交互通行を行っている。同年8月28日から29日の2日間、本システムを導入しての実証実験を行った。

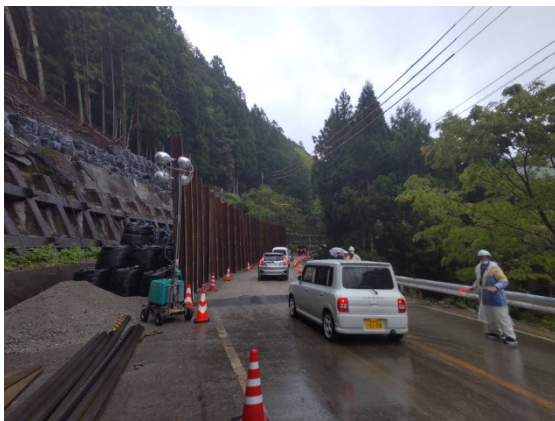
図-3 交通解放時の誘導状況

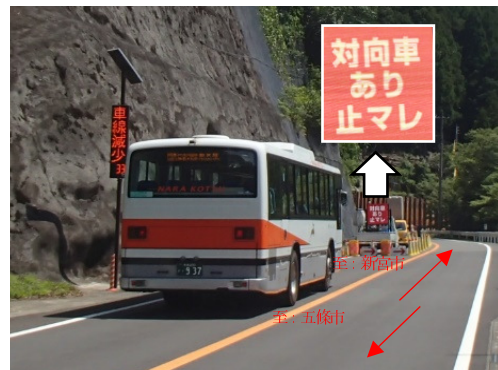
図-4 「止まれ」の表示

片側交互通行を行う工事現場において、中央部と両端部にAIを搭載したカメラを設置し、常に道路状況を監視し、AIにより映像解析を行う。車両や歩行者の有無に加え、道路の通行量等を確認し、その道路状況に合わせて表示ディスプレイにより「止まれ」「進め」の誘導を指示する。規制区間内に車両が存在した場合、ならびに万が一、「進め」で進行している車両が連なっているときの「止まれ」表示で車両がそのまま進行してしまっているような場合でも、車両が抜きさるまで反対側が「進め」の表示にならないよう自動で制御し、両車線とも一切の通行がない場合は両端を「止まれ」の表示にし、片側車線から車両が通行すると、工事区間内ならびに反対側のAIと通信し、安全を確認した上で表示を「進め」にする。

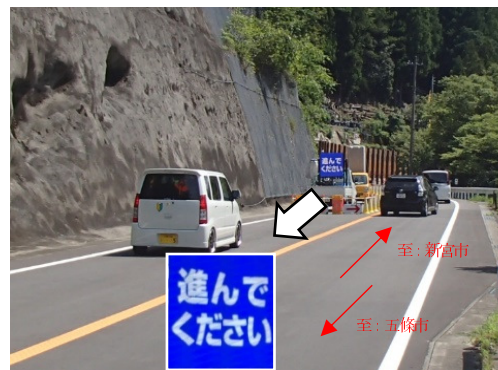
図-5 「進め」の表示

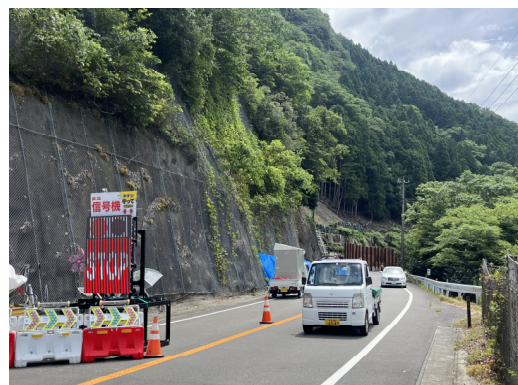
図-6 工事中の誘導状況

実証実験後の2024年より、長殿の崩土現場において本復旧工事を着手し、同年の7月から本システムを用いた片側交互通行を実施中である。規制条件としては、規制区間前後に誘導システムと専用カメラを設置し、オペレーター1名とその交代要員1名を配置している。

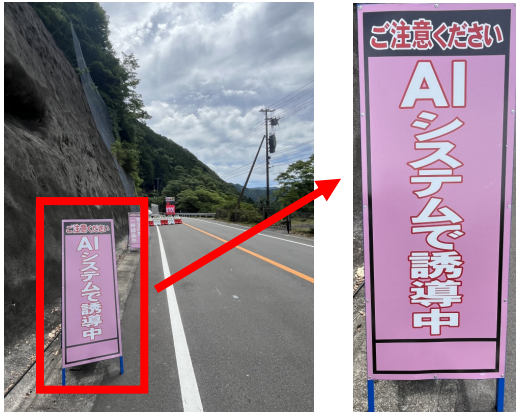
図-7 予告看板の設置状況

現場には、実証実験時の課題点を踏まえて、システムでの誘導を認識させるための予告看板を設置と、視認性向上のために表示ディスプレイに文字だけでなく点灯信号を表示しており、その結果、安全な交通誘導が行われている。(図-7、図-8参照)

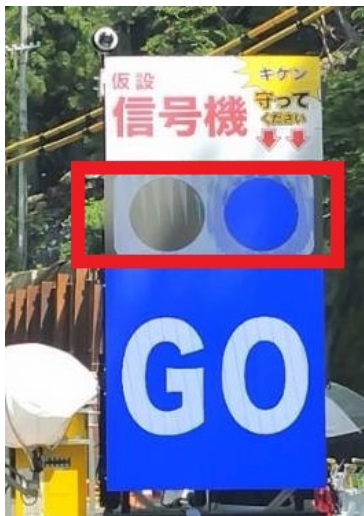
図-8 表示ディスプレイ内の点灯信号
