1. 事業概要

1.1 流域の概要

大滝ダムは紀の川河口から約 100km、標高約 330m 地点に位置する。

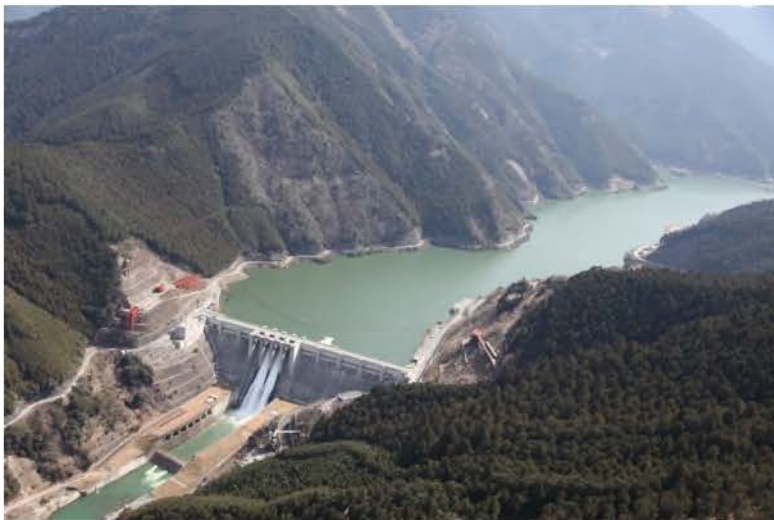
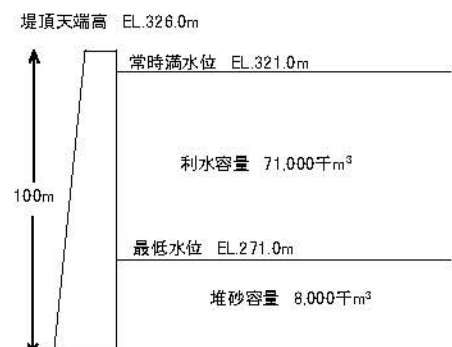
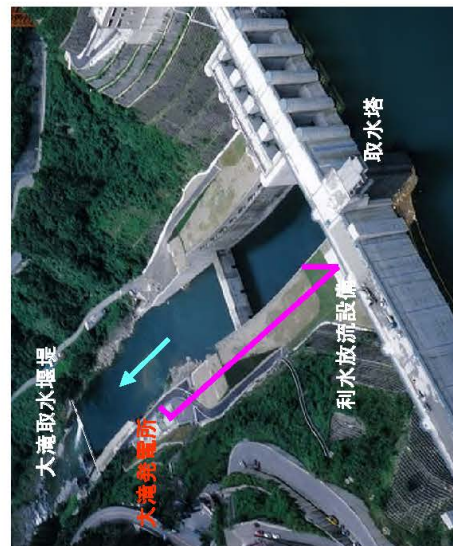
図 1.2.3-1 大滝ダム諸元図

形式	重力式コンクリートダム		目的	F, N, A, W, I, P			
堤高	100	(m)	総貯水容量	84,000 (千m ³)			
堤頂長	315	(m)	有効貯水容量	76,000 (千m ³)			
堤体積	約1,030	(千m ³)	洪水調節容量	第一期 45,000(千m ³)			
流域面積	258	(km ²)		第二期 61,000(千m ³)			
湛水面積	常時	2.44	利水容量	71,000 (千m ³)			
	洪水時	2.51					
洪水調節	かんがい		発電	工業用 水道	上水道		
流入量	調節量	特定用水 補給面積	取水量	最大出力	年間発生 電力量	取水量	取水量
(m ³ /s)	(m ³ /s)	(ha)	(m ³ /s)	(kW)	(MWh)	(m ³ /s)	(m ³ /s)
-	1,200	-	-	10,500	-	0.51	6.49
放流設備	種類	施設名	個数	仕様等			
	常用放流	高圧ラジアルゲート	3門	B5.0m×H6.3m(上段1門、下段2門)			
	非常用放流	ラジアルゲート	4門	B9.95m×H14.87m			
	利水放流	[選択取水] 多段式シリンダーゲート	6段	Φ3.30m~Φ4.65m			
		[利水放流] 高圧ジェットフローゲート	1門	Φ1.5m			
計画水位 維持放流	高圧スライドゲート	1門	B1.8m×H2.3m

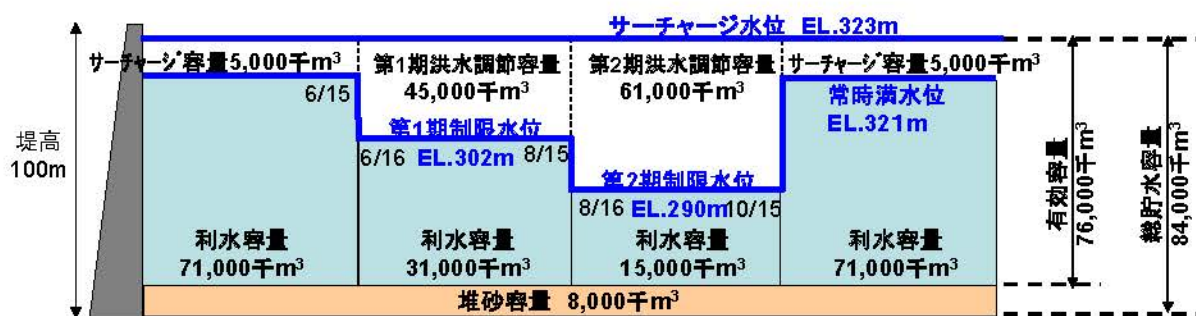
図 1.4.1-1 貯水容量図

大滝ダムでは利水容量の確保を行っている。渇水被害を防ぐために、水道用水として奈良県営水道に $3.5\text{m}^3/\text{s}$ 、和歌山県営水道に $0.45\text{m}^3/\text{s}$ 、橋本市営水道に $1.0\text{m}^3/\text{s}$ 、和歌山市営水道に $1.54\text{m}^3/\text{s}$ を、また、工業用水として和歌山市に $0.51\text{m}^3/\text{s}$ の水の供給、関西電力による認可出力 $10,500\text{kW}$ の水力発電を行うこととしている。

また、流水の正常な機能の維持（正常流量）を行っており、河川に流れる水の量が不足することで、そこに棲む生物や河川が本来持っている正常な機能に影響が出ないようにするために、特に河川の水量が少なくなる非洪水期（大滝ダムの場合は10月16日～6月15日）には、洪水や水道用水及び工業用水に支障を与えない範囲で大滝ダムから下流の紀の川へ放流を行うこととしている。

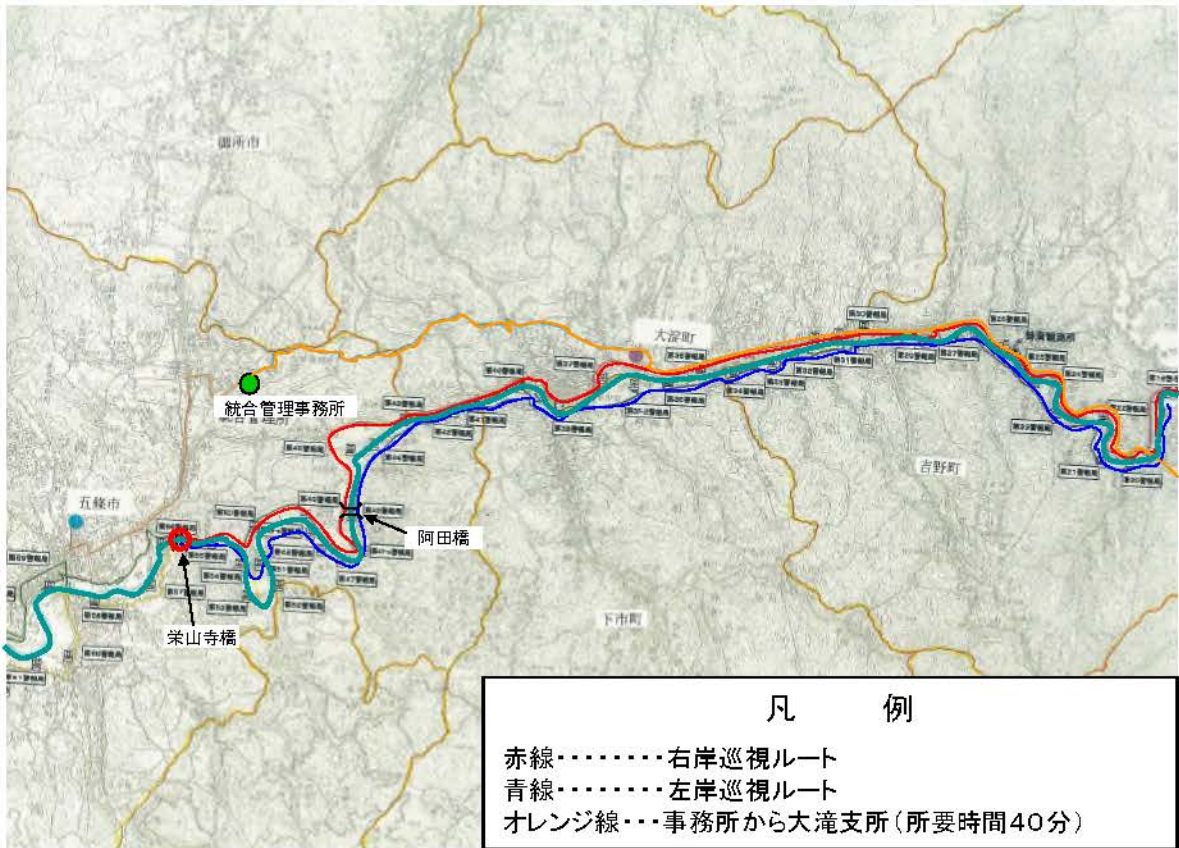
図 1.4.1-6 大滝ダム巡視経路（大滝ダム放流量 400m³/s 未満）

主な巡視経路とその概要を図 1.4.1-5～図 1.4.1-8 に示す。
