# 熊野川の濁水対策

令和 8 年 3 月 9 日

近畿地方整備局 河川部

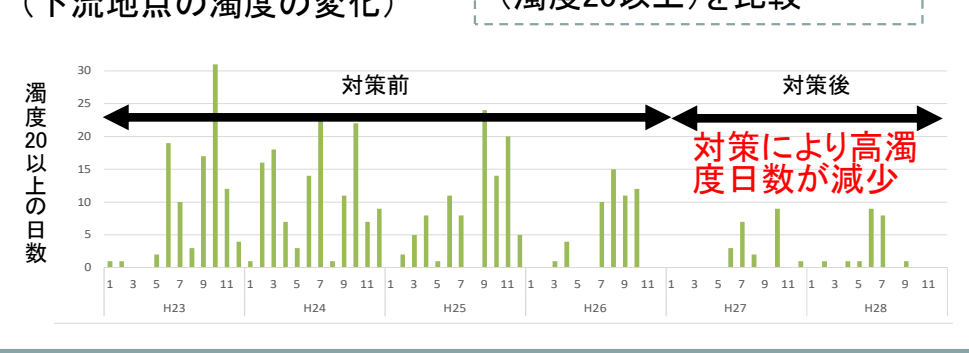
【流域+貯水池対策の効果】  
（下流地点の濁度の変化）  
南桧杖における高濁度日数（濁度20以上）を比較
