熊野川の濁水対策

平成30年6月6日 近畿地方整備局 河川部

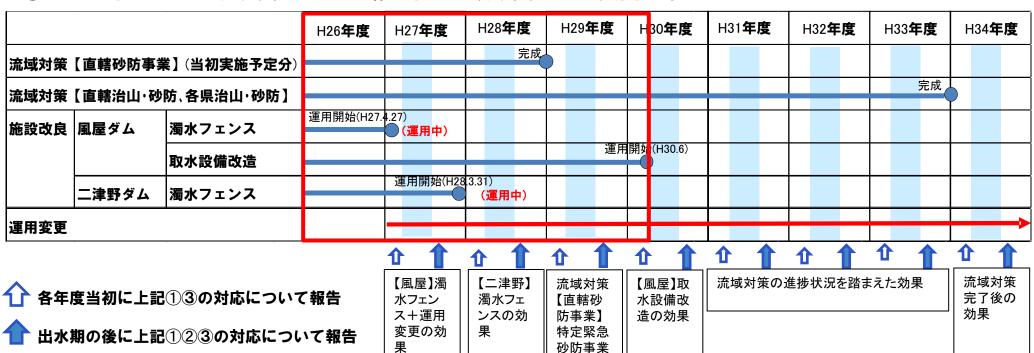
■モニタリングのポイント

- ①流域対策、施設改良の進捗状況と運用変更の実施状況について各機関から報告
- ②直近1年間の濁度の状況と対策による効果の評価
- ③上記結果を踏まえ今後実施する流域対策、施設改良、運用変更の確認

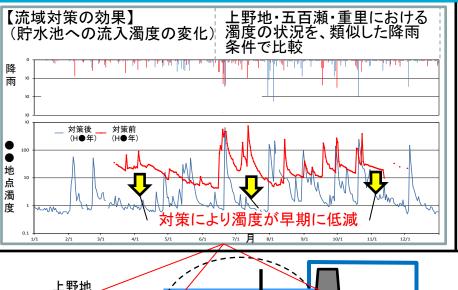
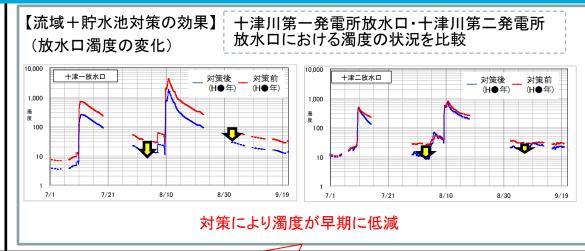
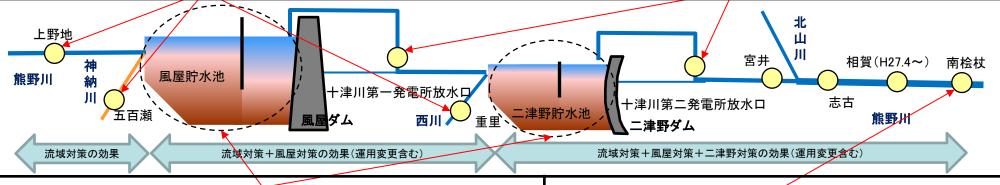
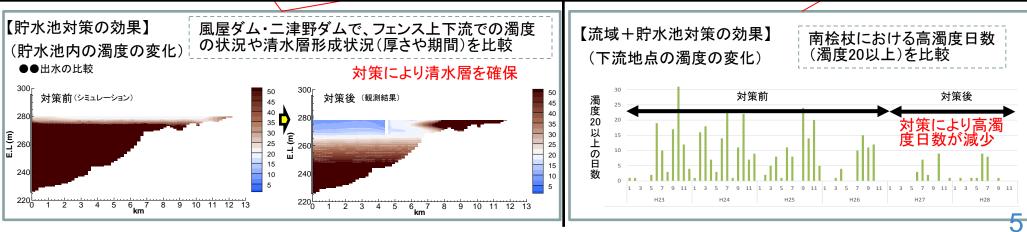
対策効果の評価方法(イメージ)

これらの対策を実施することにより、平成23年台風12号災害以前の状態まで濁水を低減できる(十津川第一発電所及び第二発電所放水口地点で濁度20を下回る日数で比較)ことがシミュレーションより確認されたが、濁水の発生は毎年の出水状況と河川や流域の多くの要因が影響するため、全ての対策が終了するまで、定期的にモニタリングを実施し、必要な改善措置を行う。

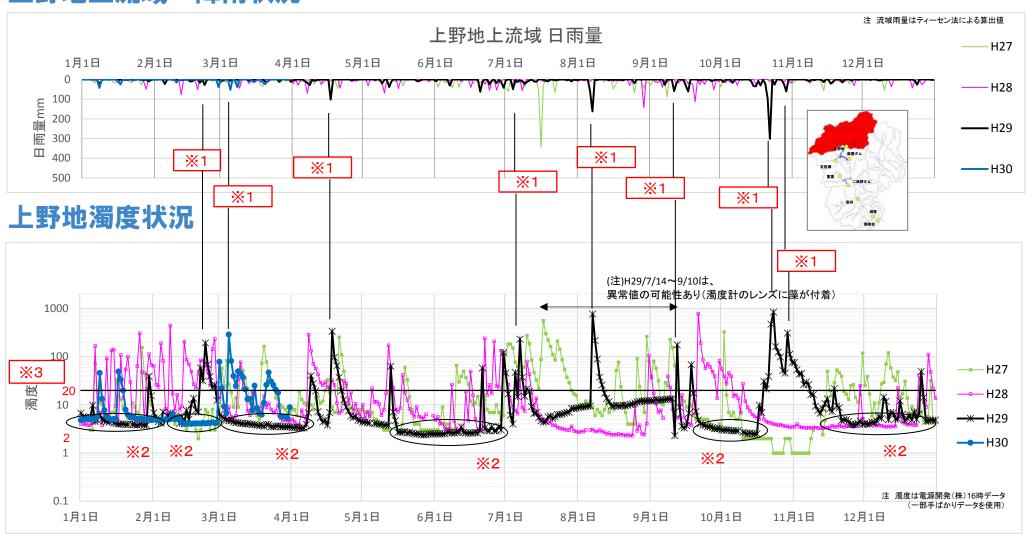
降雨状況と濁度の関係(上野地)

上野地上流域 降雨状況

- ※1 平成29年及び平成30年(3月末まで整理)において、降雨時に高い濁度が確認された。
- ※2 同期間において、降雨後の濁度の低減後は、濁度2~4程度の低い値を連続して観測。
- ※3 濁度20以上となる年間日数は経年的に減少傾向 : H27年104日 > H28年98日 > H29年51日

- ・平成29年及び平成30年(3月末まで整理)において、降雨時に 高い濁度が確認された。
- ・降雨後の濁度の低減後は、概ね2~4程度の濁度であった。
- ・平成27~29年の濁度20以上となる年間日数は経年的に減少傾向であった。

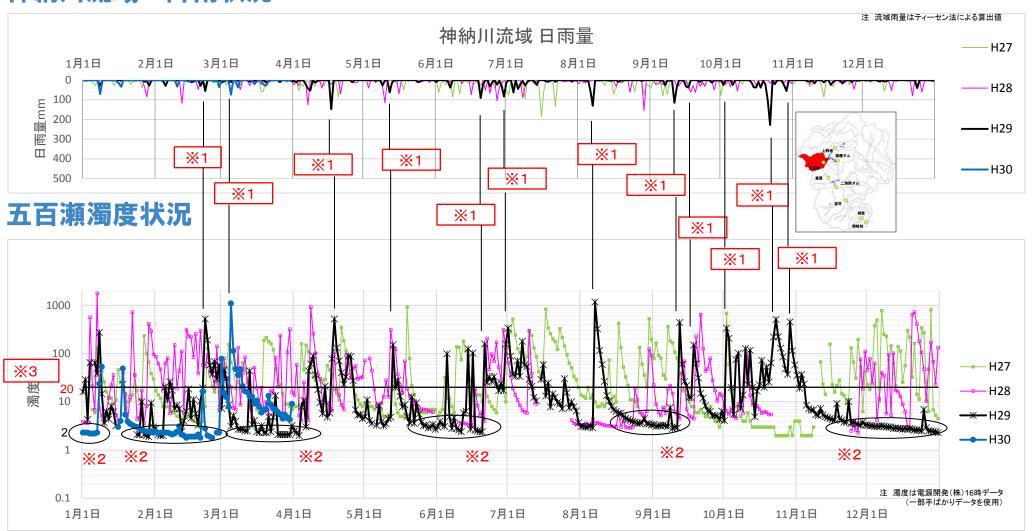
降雨状況と濁度の関係(五百瀬)

神納川流域 降雨状況

- ※1 平成29年及び平成30年(3月末まで整理)において、降雨時に高い濁度が確認された。
- ※2 同期間において、降雨後の濁度の低減後は、濁度2~3程度の低い値を連続して観測。
 - ※3 濁度20以上となる年間日数は経年的に減少傾向 : H27年163日 > H28年123日 > H29年100日

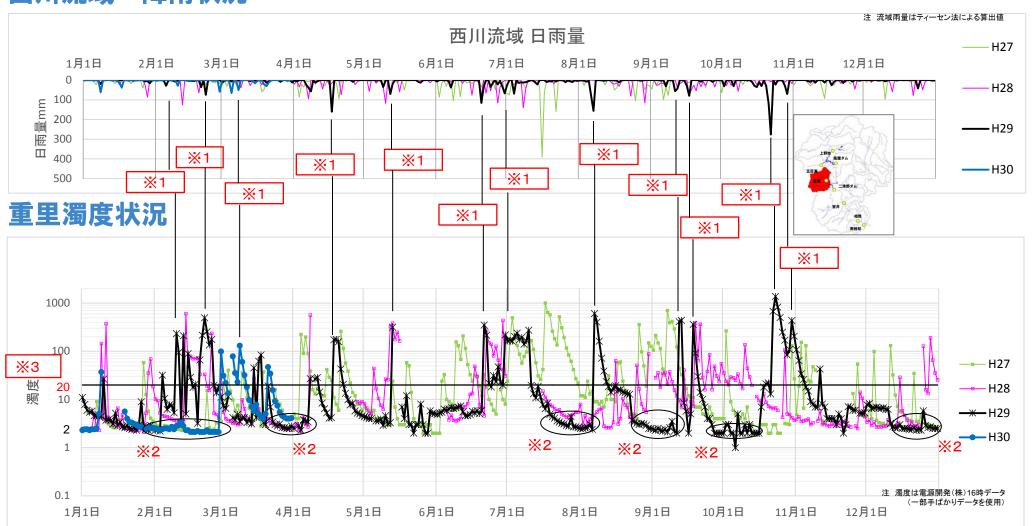
降雨状況と濁度の関係(重里)

西川流域 降雨状況

- ※1 平成29年及び平成30年(3月末まで整理)において、降雨時に高い濁度が確認された。
- ※2 同期間において、降雨後の濁度の低減後は、濁度2~3程度の低い値を連続して観測。
- ※3 濁度20以上となる年間日数は経年的に減少傾向 : H27年106日 > H28年75日 > H29年71日

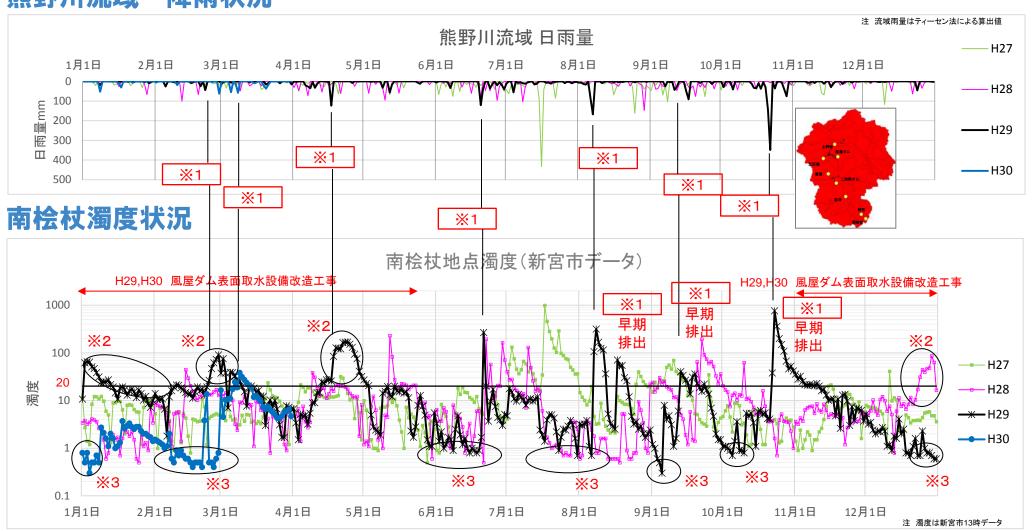
降雨状況と濁度の関係(南桧杖)

熊野川流域 降雨状況

- ※1 平成29年及び平成30年(3月末まで整理)において、降雨時及び早期排出時に高い濁度が確認された。
- ※2 平成28年11月から平成29年5月の風屋ダム取水設備改造(I期)工事実施中に高い濁度が観測された。
- ※3 平成29年及び平成30年(3月末まで整理)において、降雨後の濁度の低減後は、濁度1以下程度の低い値を連続して観測。

- ・ 平成29年及び平成30年(3月末まで整理)において、降雨時 及び早期排出時に高い濁度が確認された。
- ・ 平成28年11月から平成29年5月の風屋ダム取水設備改造(I期)工事実施中に高い濁度が観測された。
- ・ 平成29年及び平成30年(3月末まで整理)において、降雨後 の濁度の低減後は、濁度1以下程度の低い値を連続して観測。
- · 平成23年災害発生後以降において、濁度20以上を記録した日数は、経年的に減少傾向であったが、平成29年に増加した。

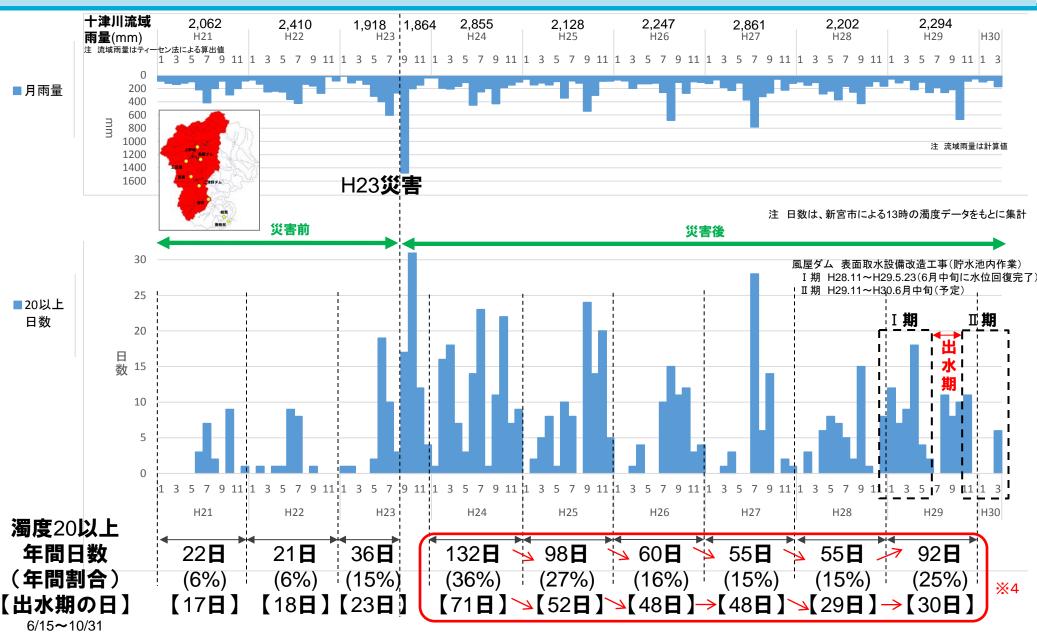
南桧杖濁度20以上の日数

- ※4 平成23年災害発生後以降、南桧杖地点で濁度20以上の日数は、経年的に減少傾向であったが、平成29年に増加した。
- ・取水設備改造工事の影響が考えられたため、工事期間外の出水期の日数で評価し、減少または横ばい傾向であることが確認された。

要因として取水設備改造工事の影響が考えられたため、工事期間外の出水期の日数で評価し、濁度20以上を記録した日数は減少または横ばい傾向であることが確認された。
