# 熊野川の濁水対策

令和2年5月25日

近畿地方整備局 河川部

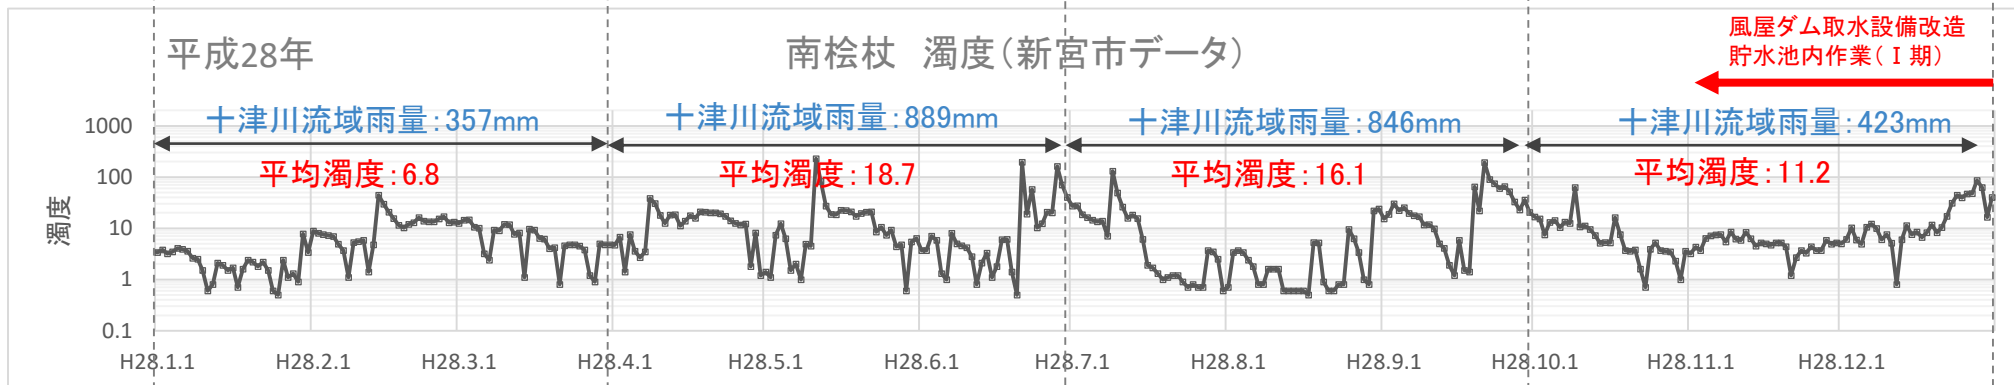
# 【参考】南桧杖地点における濁度状況

注 流域雨量は計算値  
濁度は新宮市13時データ

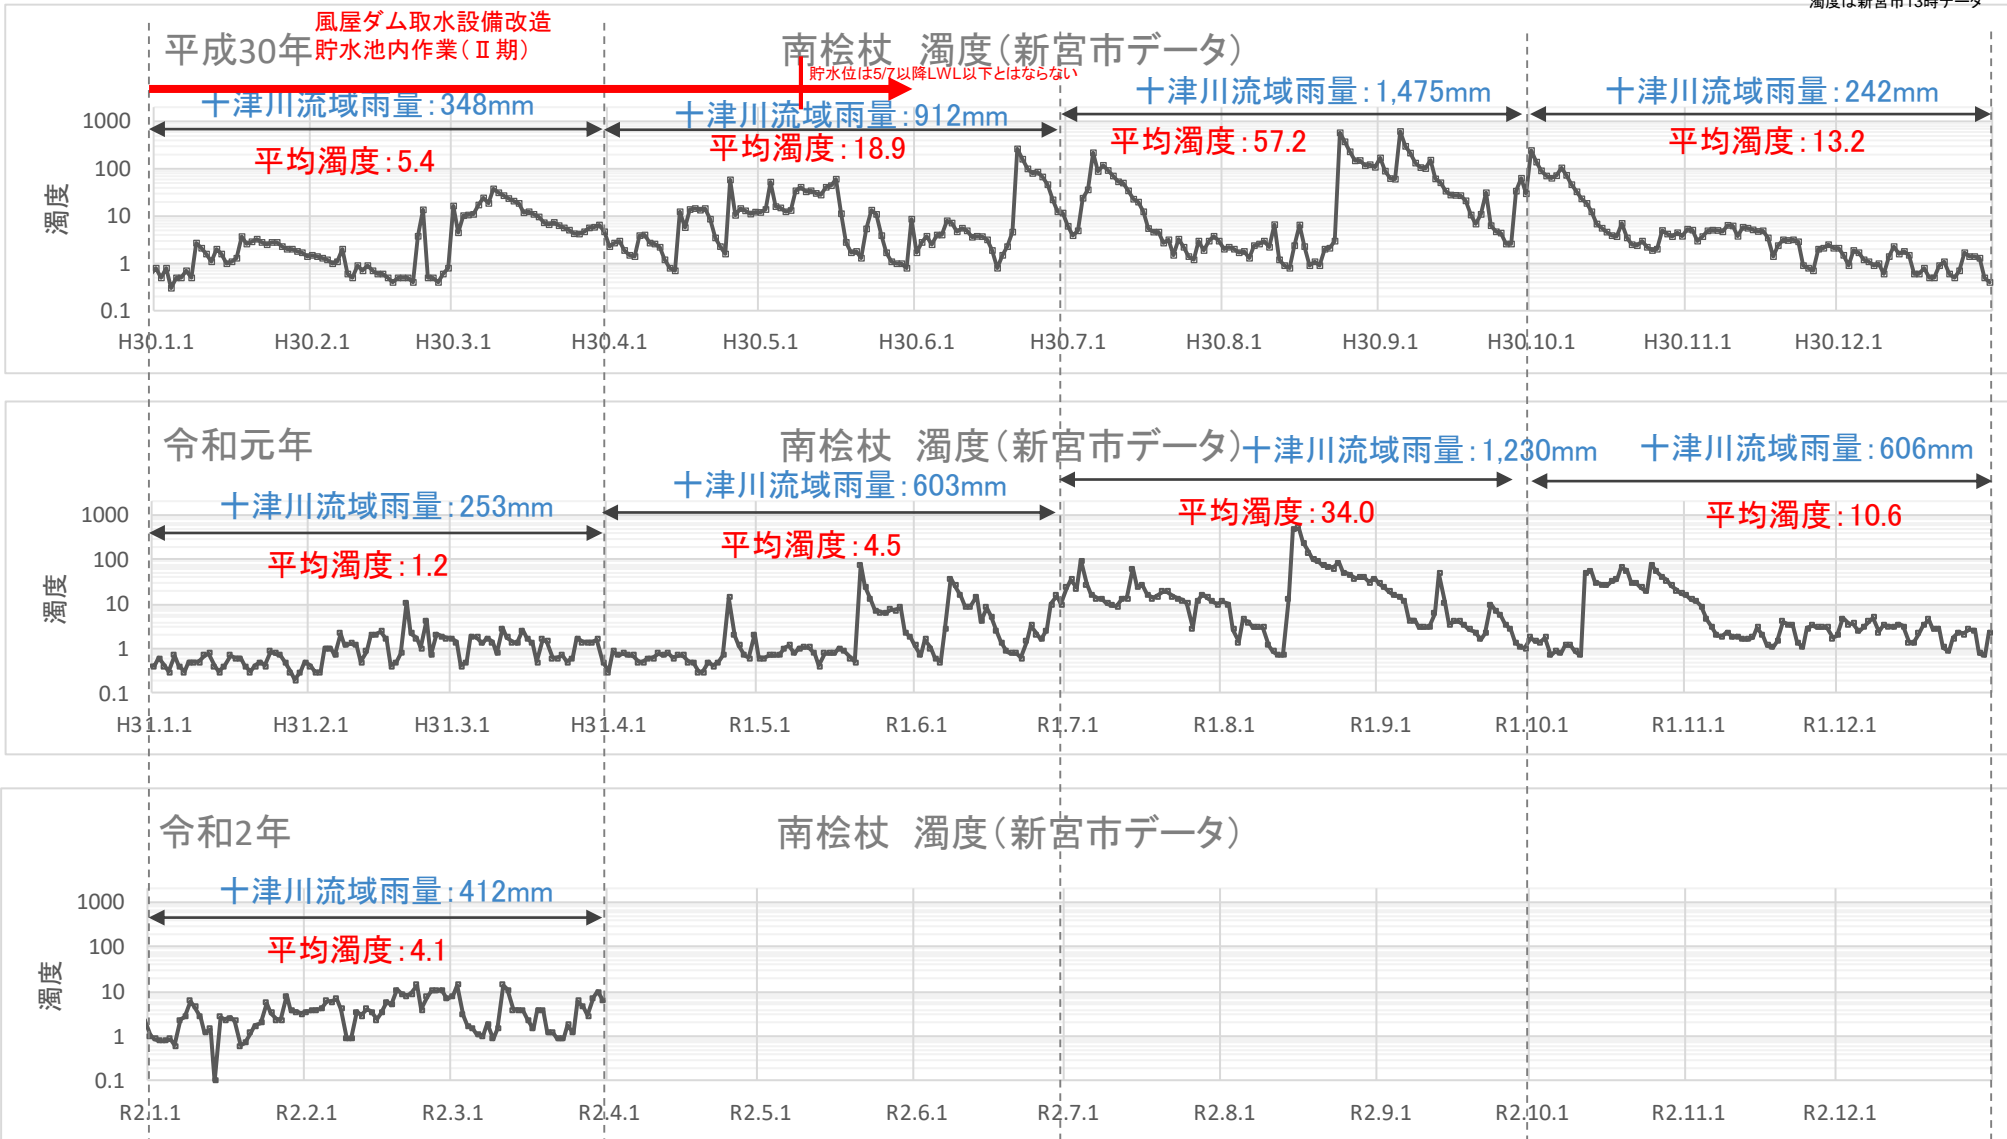
# 【参考】南桧杖地点における濁度状況

注 流域雨量は計算値。  
濁度は新宮市13時データ
