桂川における平成25年台風18号出水を受けた対応 及び平成26年台風11号の出水概要について(案)

平成26年12月3日
近畿地方整備局

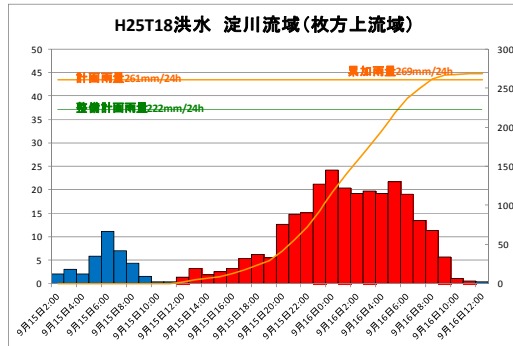
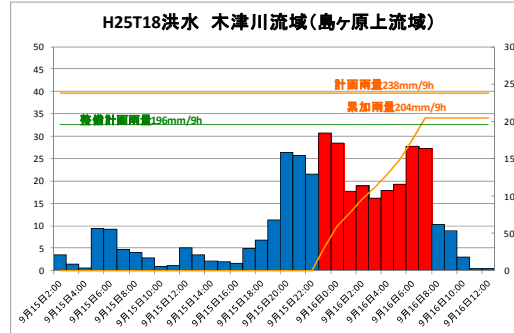
平成25年台風18号の降雨概況

台風18号の主要地点の雨量分布から、上流域の山間部での降雨では無く、中流域の平野部においても大きな降雨があったことが確認できる。

総雨量(9/15 1:00~9/16 24:00)で作成

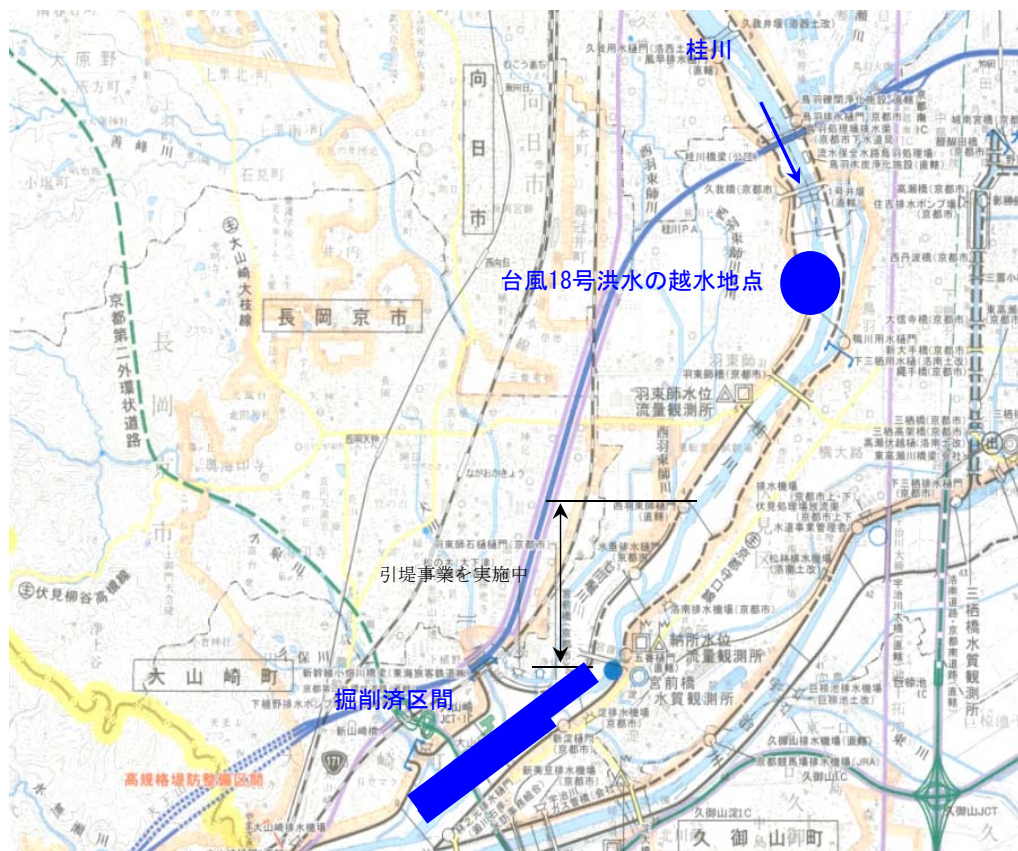
平成25年台風18号における桂川河道掘削の効果

桂川では平成22年度より下植野地区で河道掘削を実施している。

下植野地区(1.6k付近)で今回の台風18号の洪水時の水位を、掘削を実施しなかったとした場合の計算水位と比較すると約30cmの水位低下の効果があったと推定され、ピーク時の水位をHWL以下におさえることができた。

また、久我橋下流(7.0k付近)で堤防天端から約10~20cm程度越水したが、掘削を実施しなければ、さらに水位が上昇(10cm程度)していたと想定される。

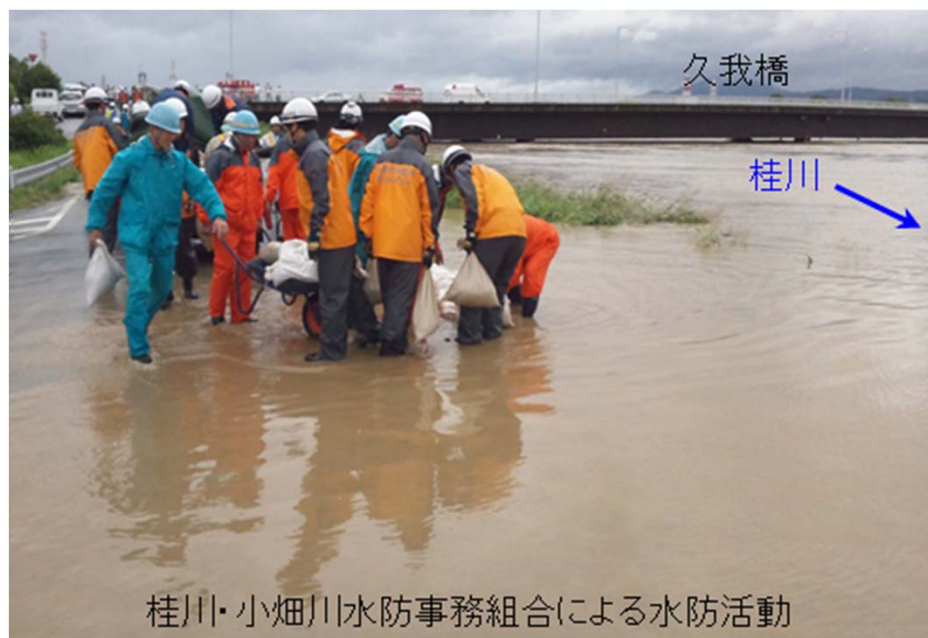
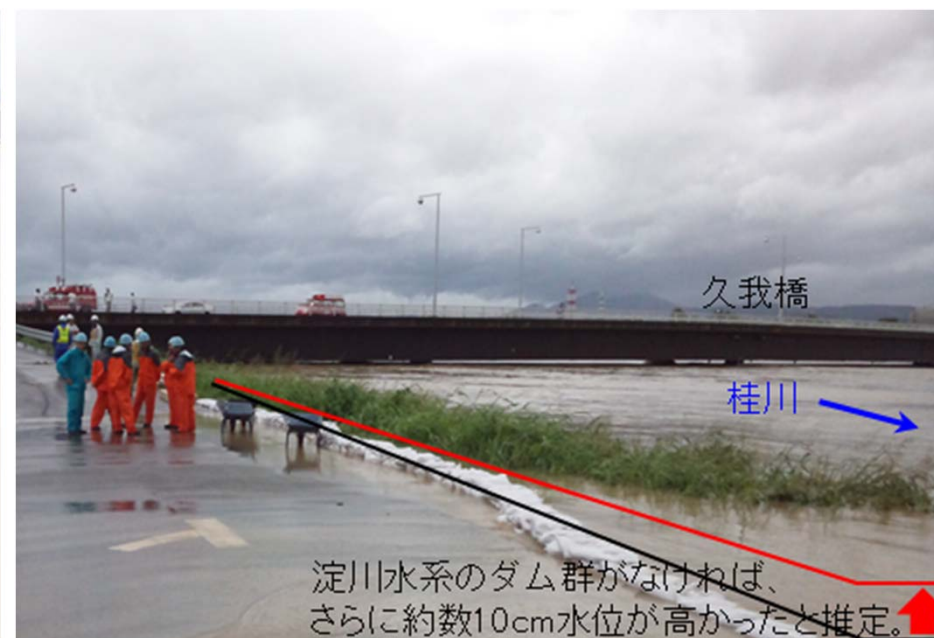
平成25年台風18号における淀川ダム群の効果

桂川7.0k付近での堤防上の越水深は10~20cm程度であったため、水防活動による土のう積みが出来、堤防決壊に到ることは免れた。もし、淀川水系のダム群による洪水調節が無ければ※1、堤防上の越水深はさらに数十cm高かったと推定され※2、そのような状態では、土のう積み作業も困難であり、堤防が決壊していた可能性が高かったと推察される。

※1 ダム群無しとは、瀬田川洗堰の制限放流および全閉期間を全開、淀川水系の既設ダム(天ヶ瀬ダム、高山ダム、青蓮寺ダム、室生ダム、布目ダム、比奈知ダム、日吉ダム)が無い状態を想定。

※2 越流地点に堤防天端流量以上は氾濫するよう条件を設定し、越流箇所下流の流量を算出。

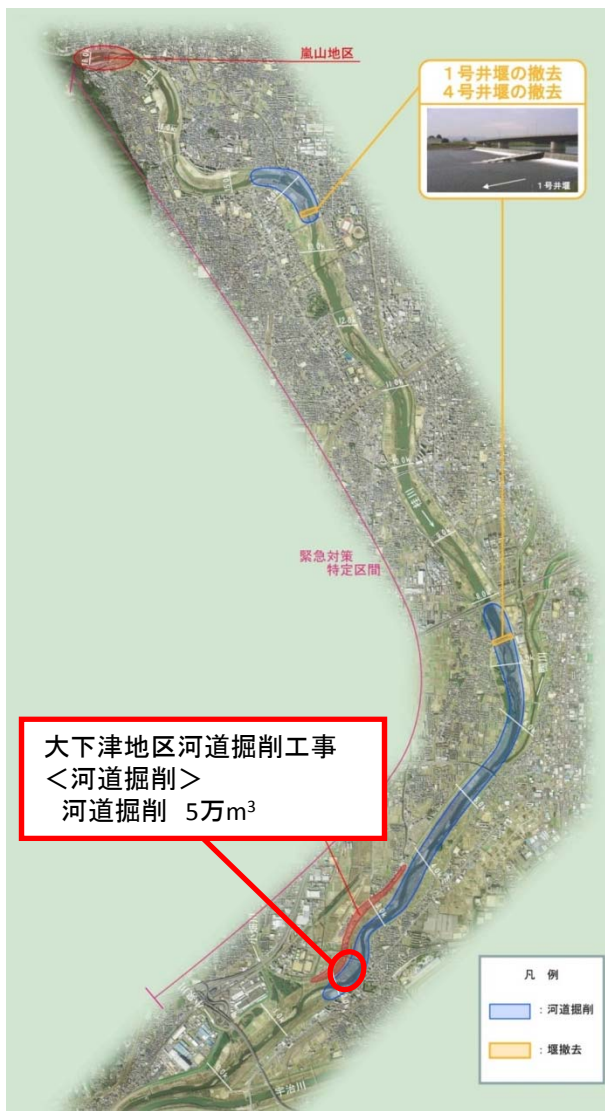
桂川下流部(大下津地区河道掘削)

宮前橋下流の掘削予定地とその周辺は、カヤネズミの主要な生息地となっており、環境委員や地域団体からも保全に関する助言を得たことから、本事業は、それら重要な生物種とそれらの生育・生息環境に配慮し、それらの現況の生育・生息状況を把握した上で、カヤネズミの生息環境を保全しながら河道掘削工事を実施した。

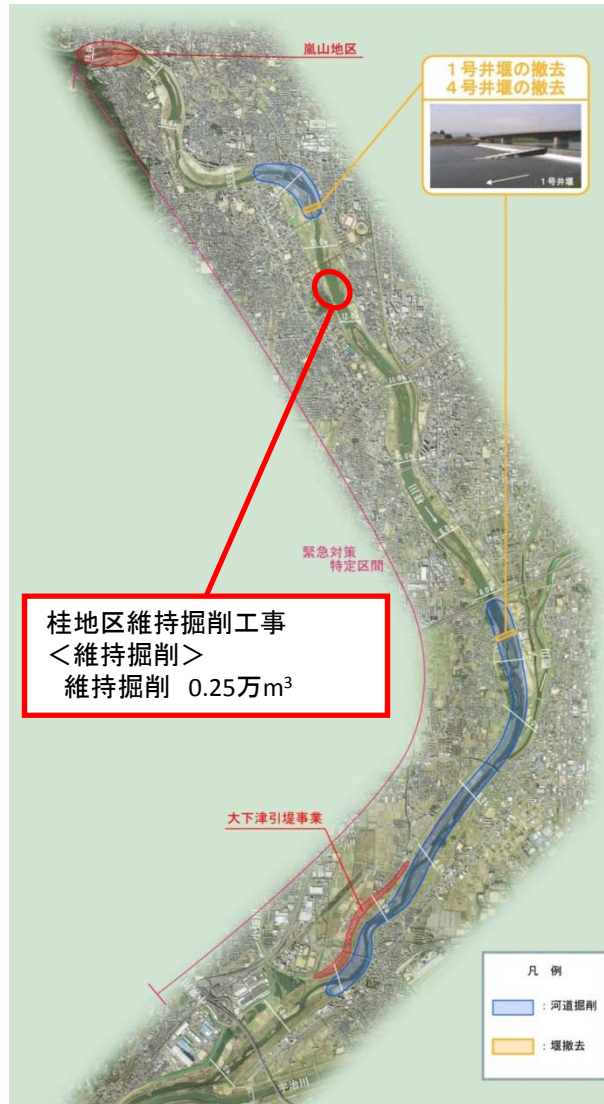
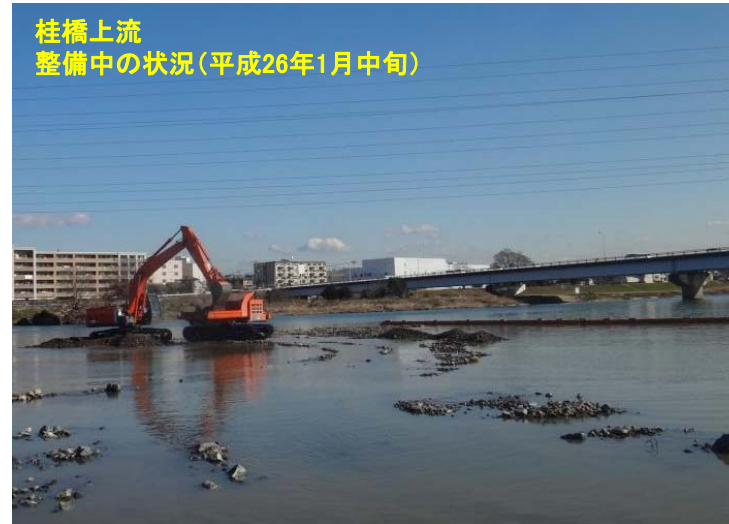
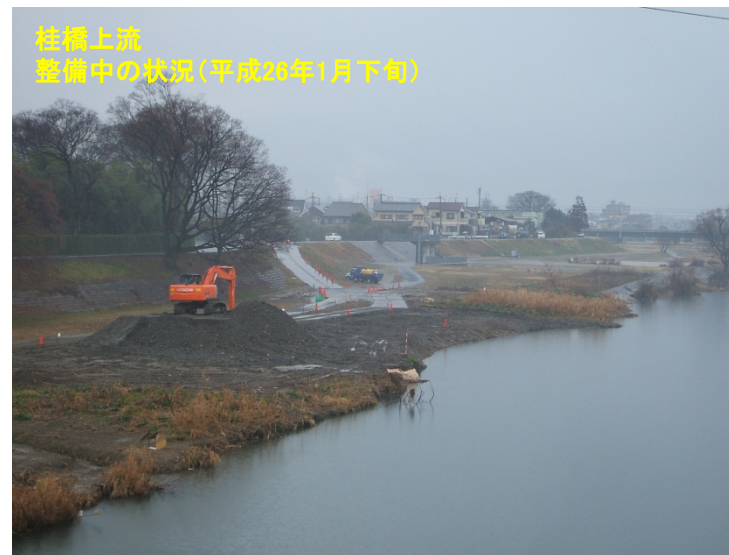
桂川中流部(桂地区維持掘削)

桂橋上流については、平成25年台風18号により土砂堆積が進行したことから、維持掘削を実施した。

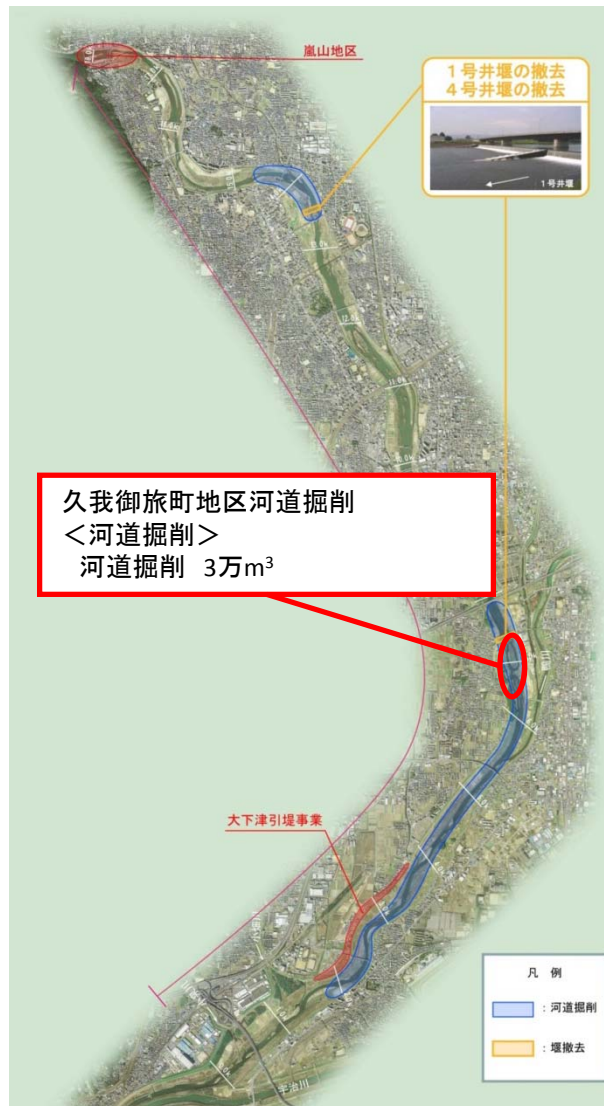
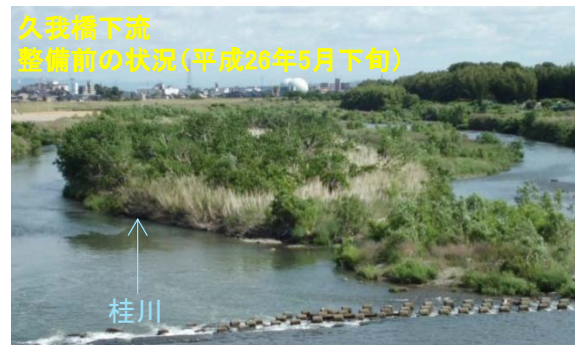
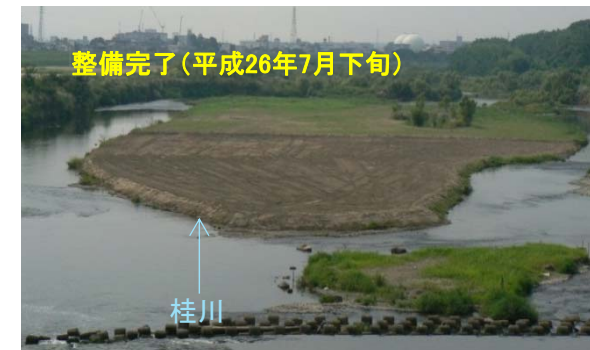
桂川中下流部(久我御旅町地区河道掘削)

- ・緊急治水対策のうち、平成26年度に中下流部の1号井堰下流部の中州(7k付近)の掘削が完了。
- ・なお、掘削範囲内にたまりが見つかったことから、たまりを保全するように施工した。

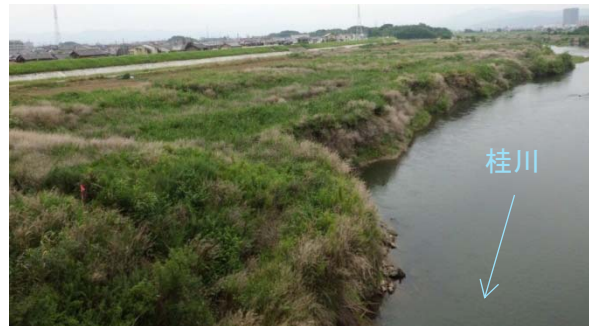
羽束師橋上流整備前の状況(平成26年7月上旬)

- ・緊急治水対策のうち、平成26年度に中下流部では、羽束師橋上流部右岸側(6k付近)の掘削が完了。
- ・なお、来年度以降に更なる掘削を実施するため地元調整中。

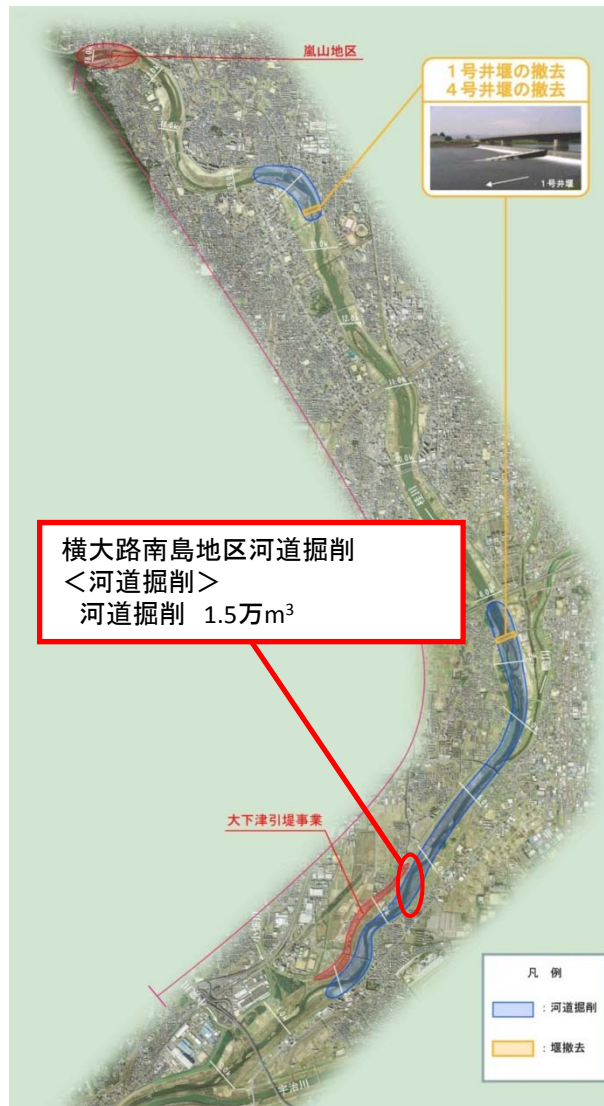
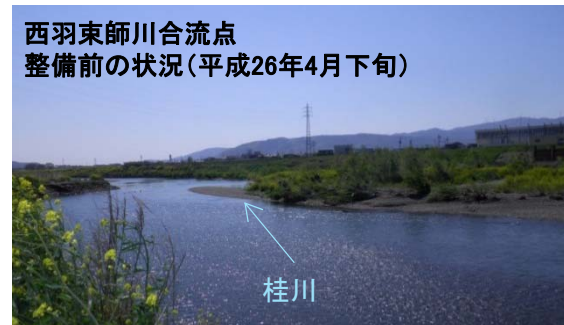
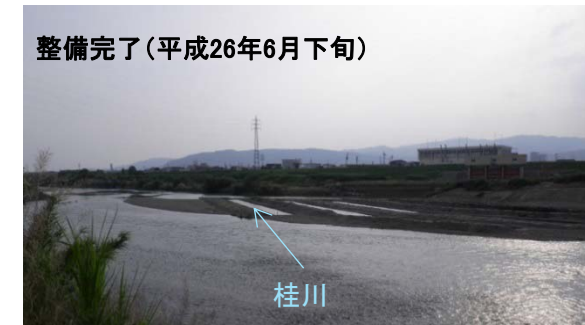
桂川中下流部(横大路南島地区河道掘削)

- ・緊急治水対策のうち、平成26年度に中下流部の西羽東師樋門合流部右岸側(4k付近)の掘削が完了。
- ・淀川環境委員会の助言を受けて、平場のところはアンジュレーションをつけて施工した。

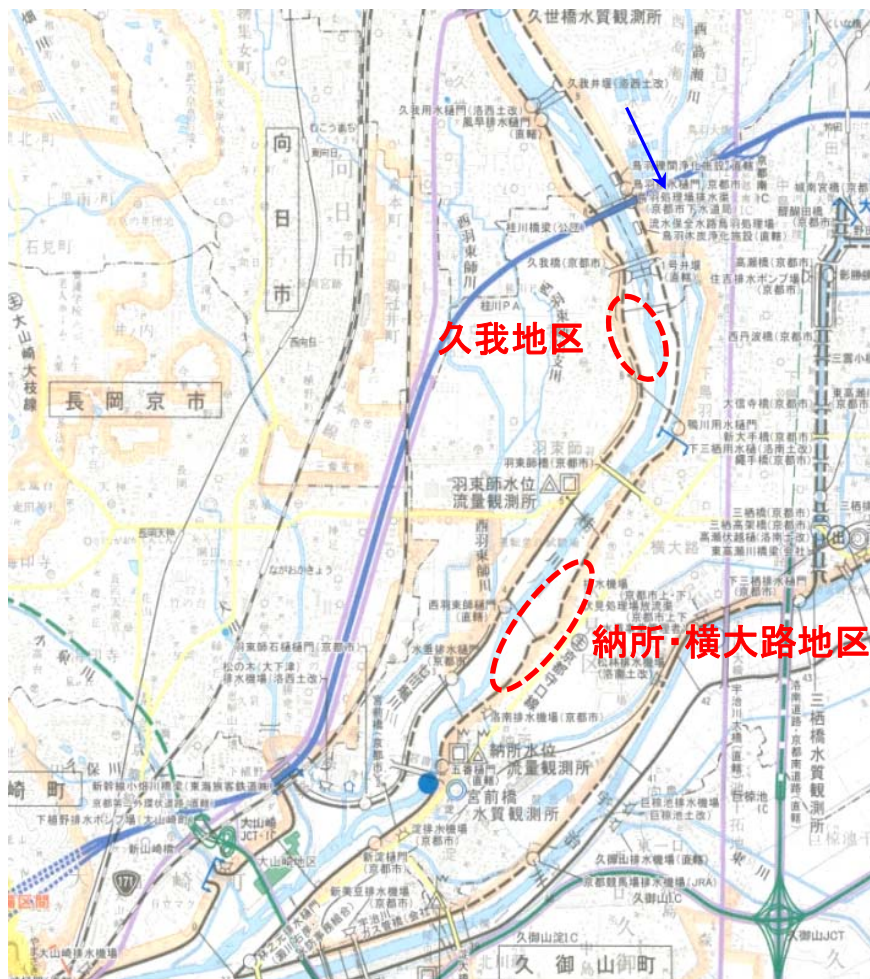
堤外民地取得に向けた対応状況

・河道掘削の影響範囲にある久我地区(左岸6.2k~6.8k付近)及び納所・横大路地区(左岸3.4k~5.2k付近)の堤外民地について、用地取得を行う必要があることから、地権者と調整を実施中。

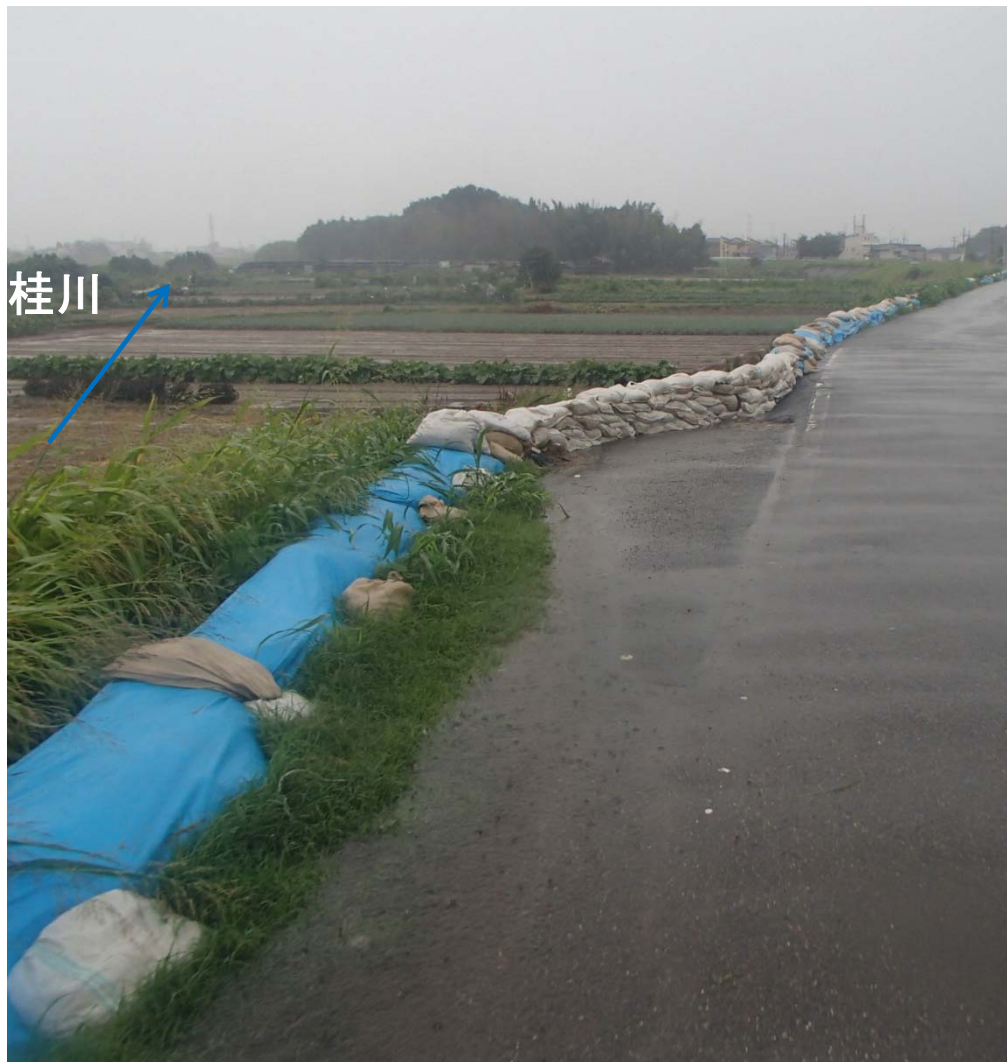
平成25年台風18号洪水時に越水した桂川久我地区では、京都市及び水防団等が水防の事前準備を実施。(土嚢は淀川河川事務所提供)また、監視用カメラを設置し、出水時の監視を行った。

水防の事前準備

事前に土嚢を整備(8月10日11:40頃)

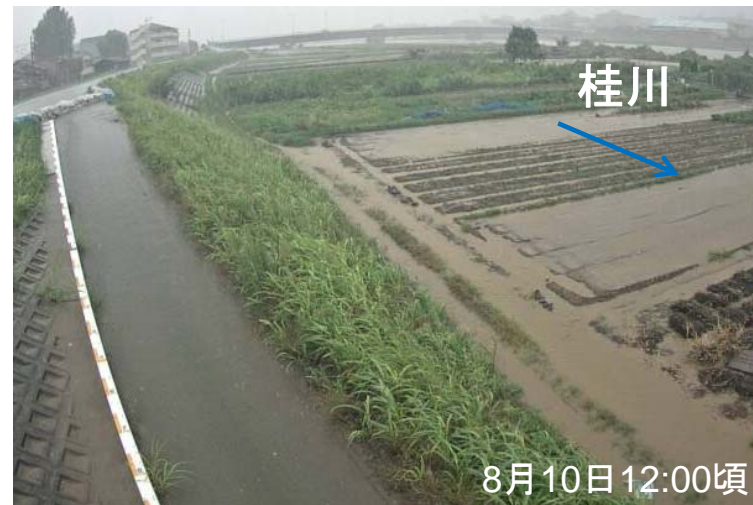
監視用カメラの設置

監視用カメラにおける出水時の状態

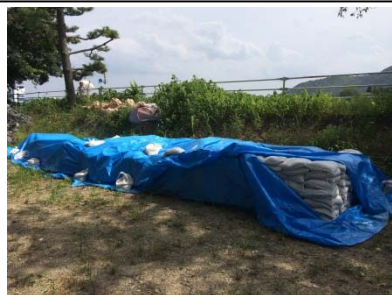
桂川出張所土嚢保管状況
(16.8k左岸資材置場)(1,000袋)

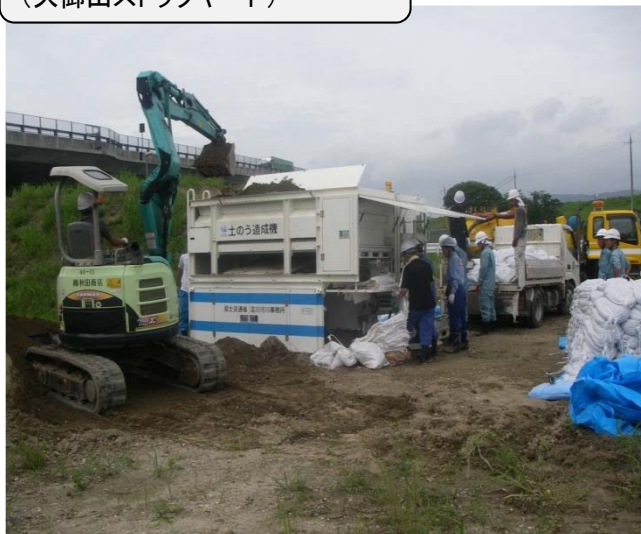
土嚢造成機の稼働状況
(久御山ストックヤード)

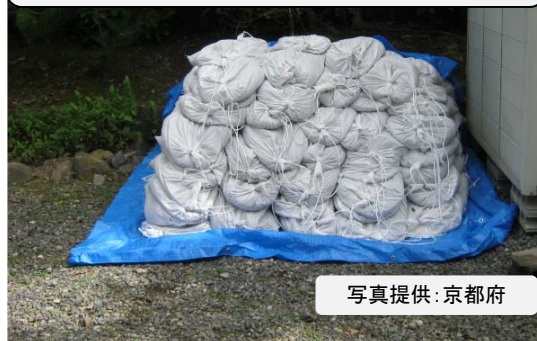
嵐山(京都府管理事務所)土のう保管状況(土嚢は淀川河川事務所提供)

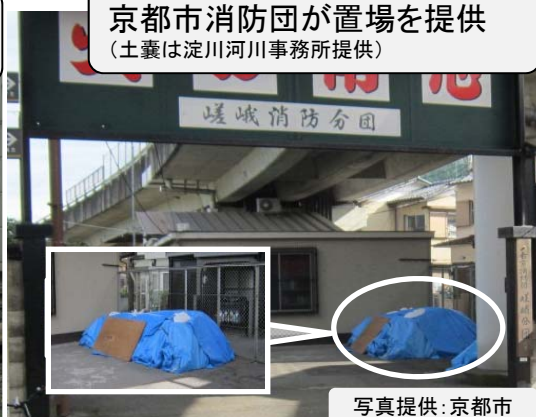
京都市消防団が置場を提供
(土嚢は淀川河川事務所提供)

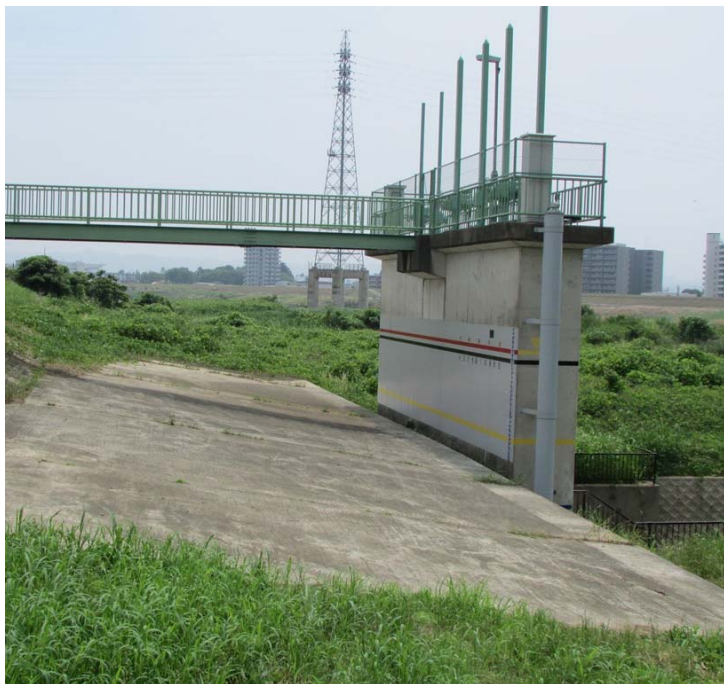
羽束師石樋樋門

桂川の堤防危険箇所周辺において、出水時の水位上昇と堤防の状況を把握することを目的に、羽束師石樋樋門や五番樋門付近階段に水位標示板を設置した。

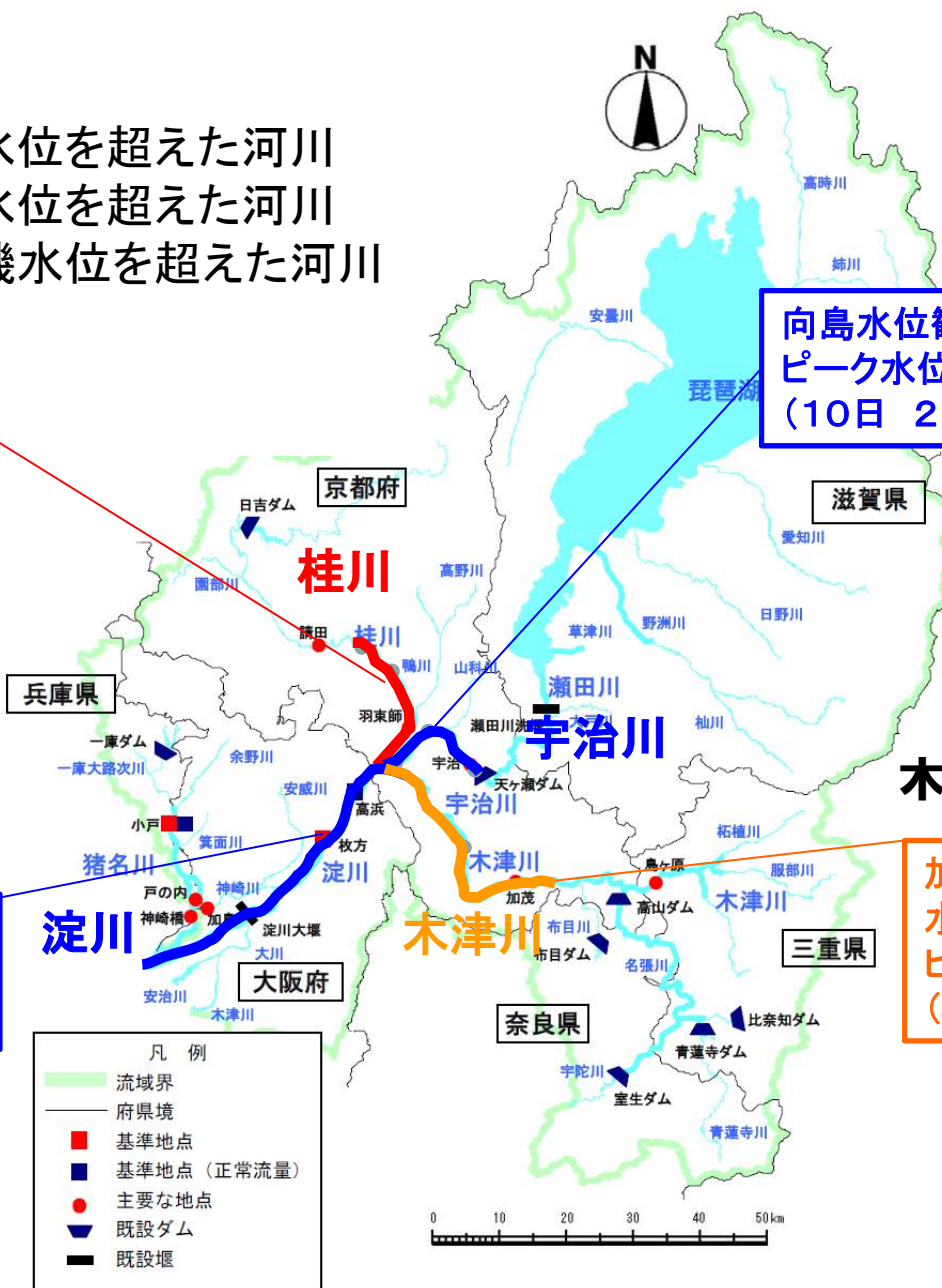
平成26年台風11号の水位概況

- : 氾濫危険水位を超えた河川
- : 氾濫注意水位を超えた河川
- : 水防団待機水位を超えた河川

桂水位観測所
 氾濫危険水位(4.0m)
 ピーク水位: 4.24m
 (10日 16:00)

枚方水位観測所
 ピーク水位: 1.91m
 (10日 21:00)

向島水位観測所
 ピーク水位: 1.25m
 (10日 21:00)

加茂水位観測所
 水防団待機水位(2.5m)
 ピーク水位: 3.58m
 (9日 19:00)

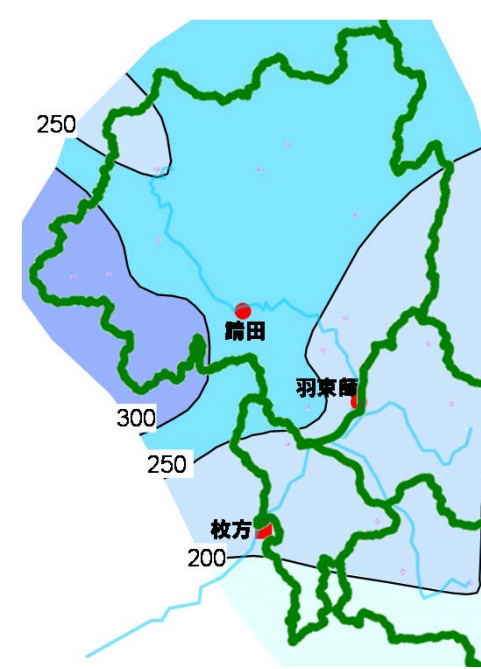
<近年の洪水との比較>

平成16年台風23号

平成25年台風18号

平成26年台風11号

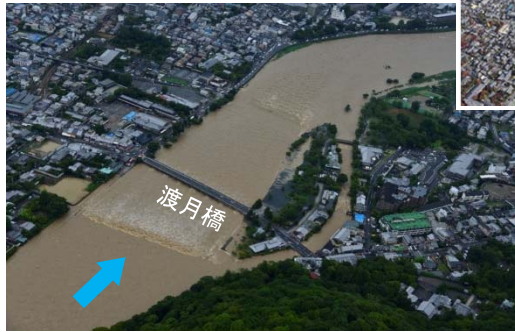
嵐山付近(18.0k付近、17時頃)

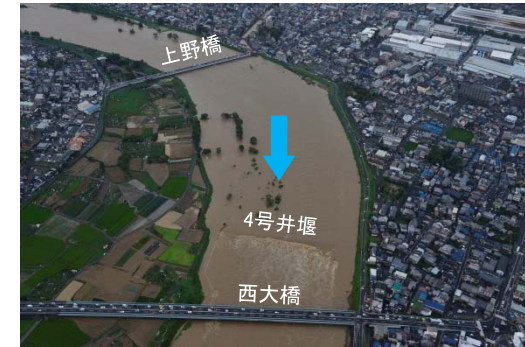
4号井堰付近(14k付近、17時頃)

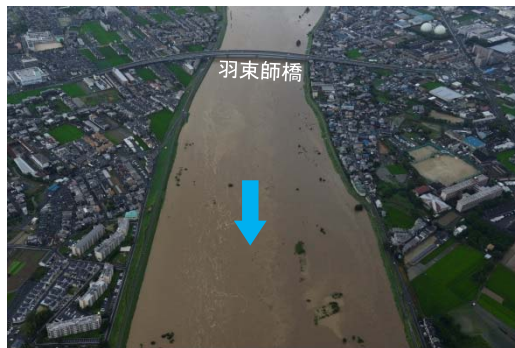
羽束師橋下流付近(5k付近、17時頃)

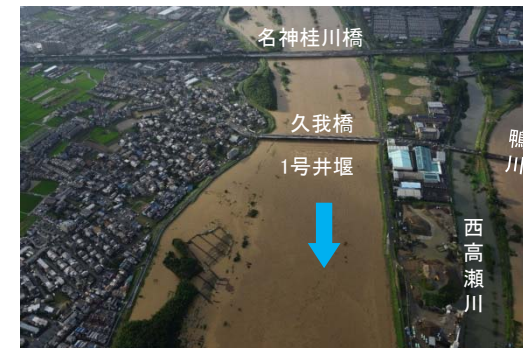
久我橋付近(7k付近、17時頃)

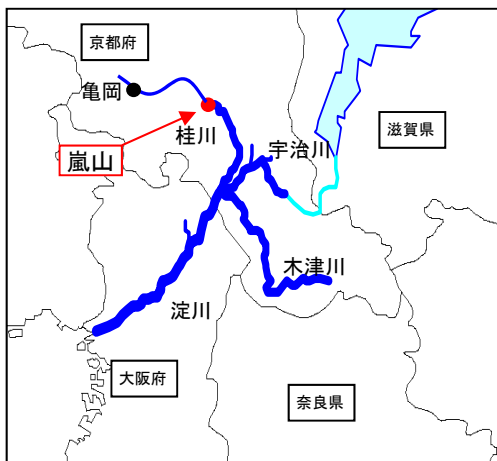
○西日本の太平洋側を中心に非常に大きな降雨をもたらした台風11号は、淀川水系桂川流域に多量の降雨をもたらし、桂川嵐山地区では道路などについて溢水が発生した。

台風11号時の渡月橋の状況

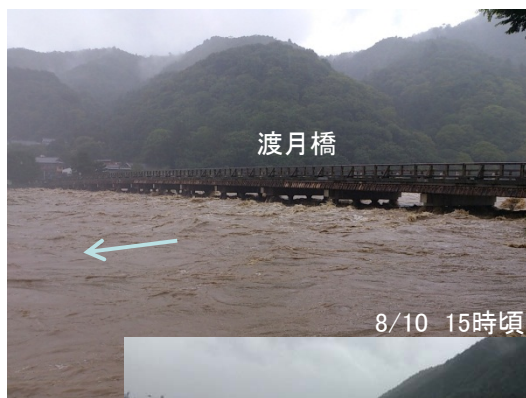
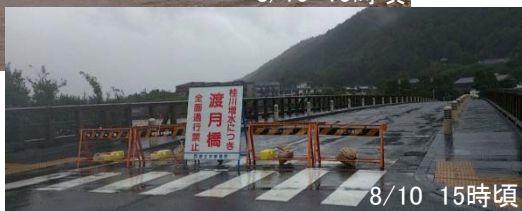
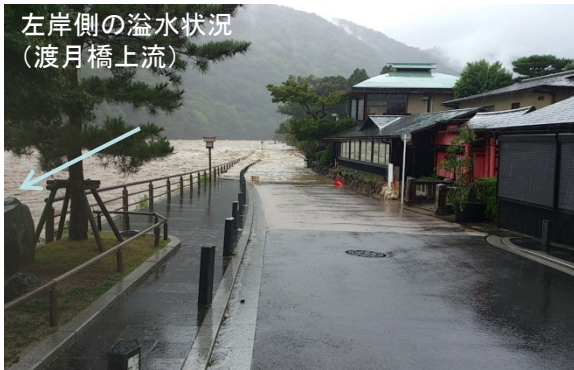
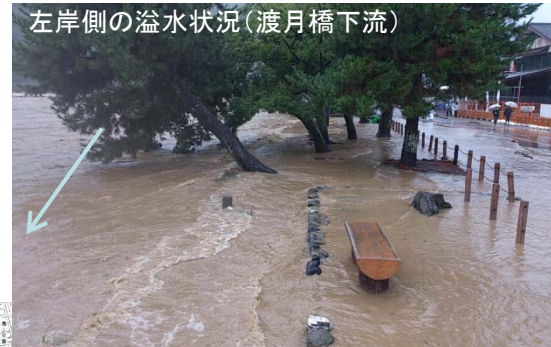
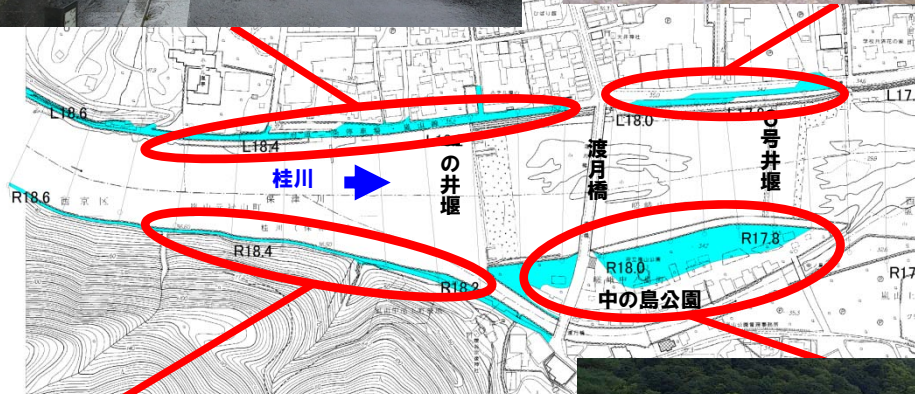
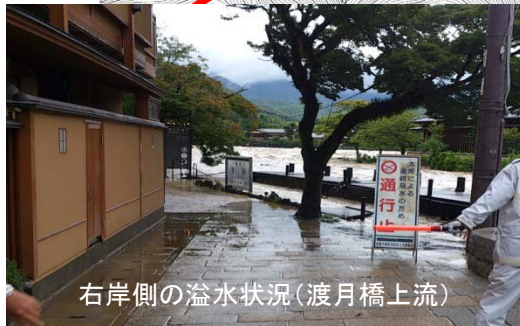
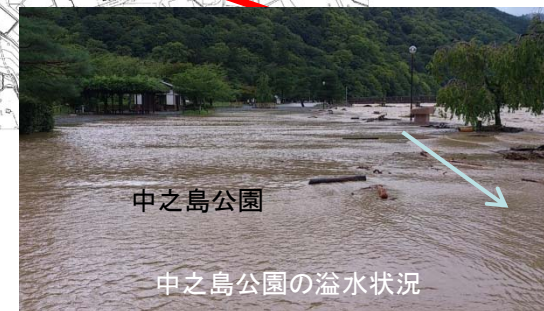
※写真は全て8/10 15時頃撮影

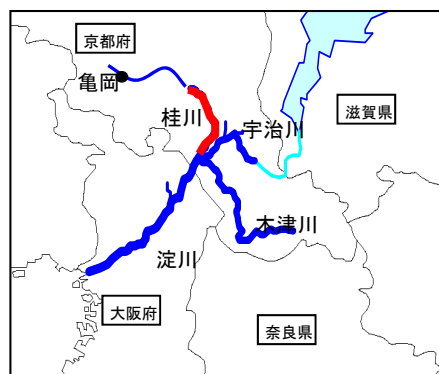
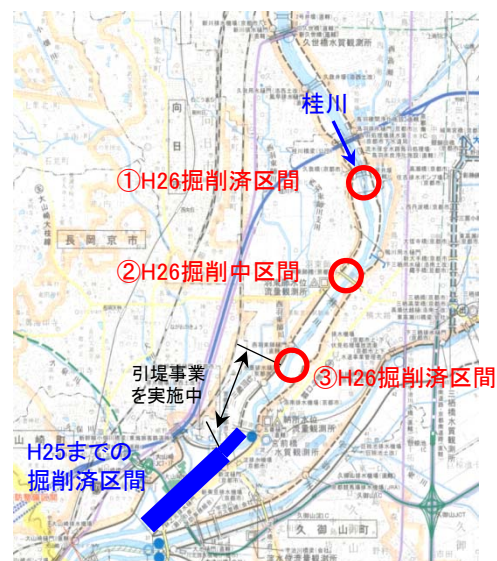
桂川における掘削状況

○桂川においては、平成22年度より河道掘削を実施しており、さらに平成25年台風18号洪水を踏まえて、河川整備計画の河道掘削等を大幅に前倒して実施する緊急的な治水対策を実施してきたところ。
