生き物にとって魅力あふれる水際空間の再生を目指して～円山川～

平成29年10月18日
豊岡河川国道事務所
工務第一課 田村 淳

昨年度施工した本川中流地区における湿地形状の改良について、様々な生き物にとって、魅力あふれる水際空間の再生を目指した取組みについて紹介する。

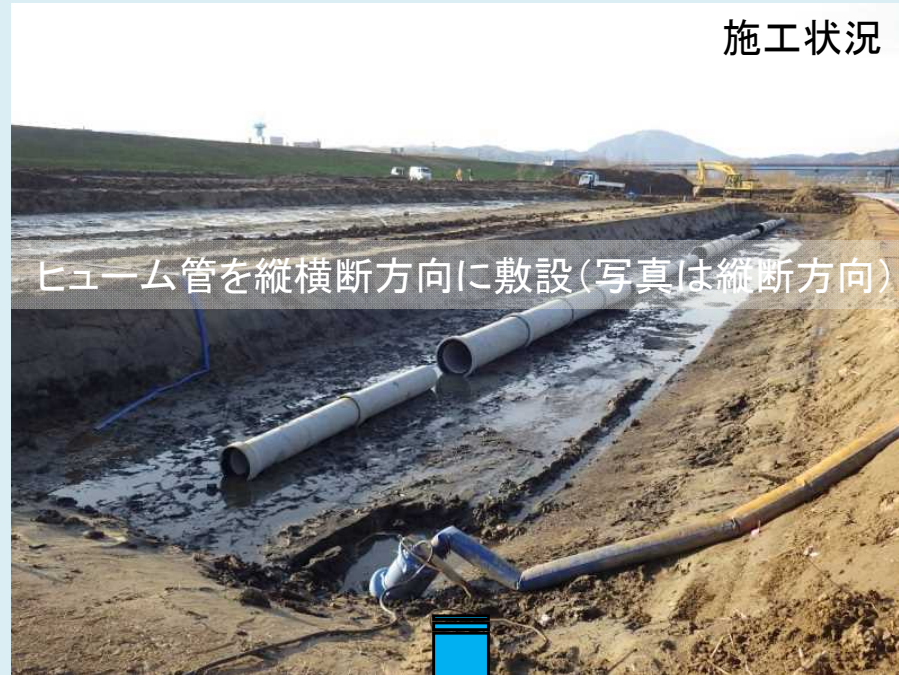
施工状況

ヒューム管を縦横断方向に敷設(写真は縦断方向)

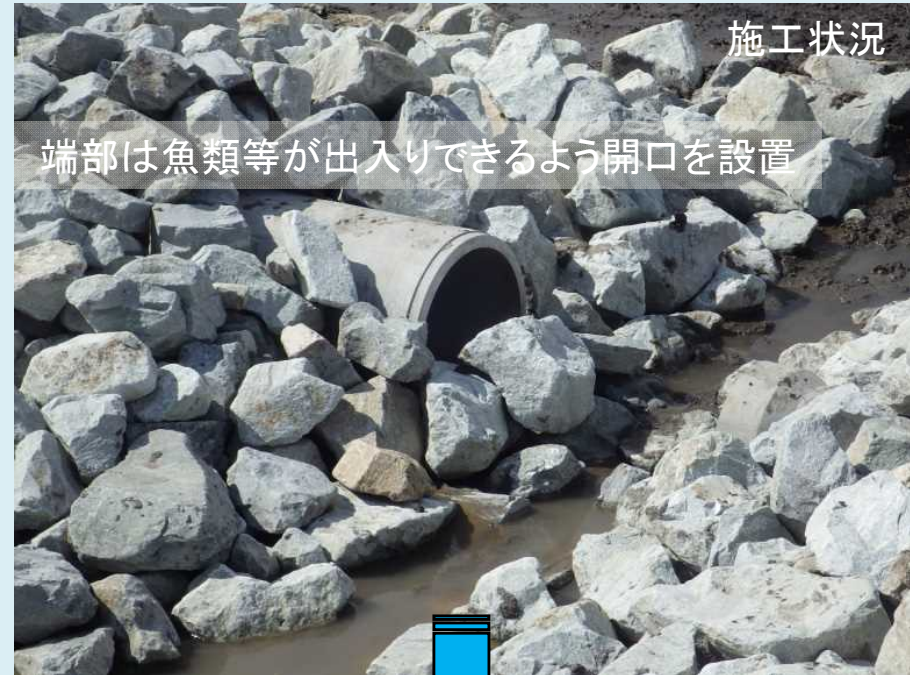
施工状況

端部は魚類等が出入りできるよう開口を設置

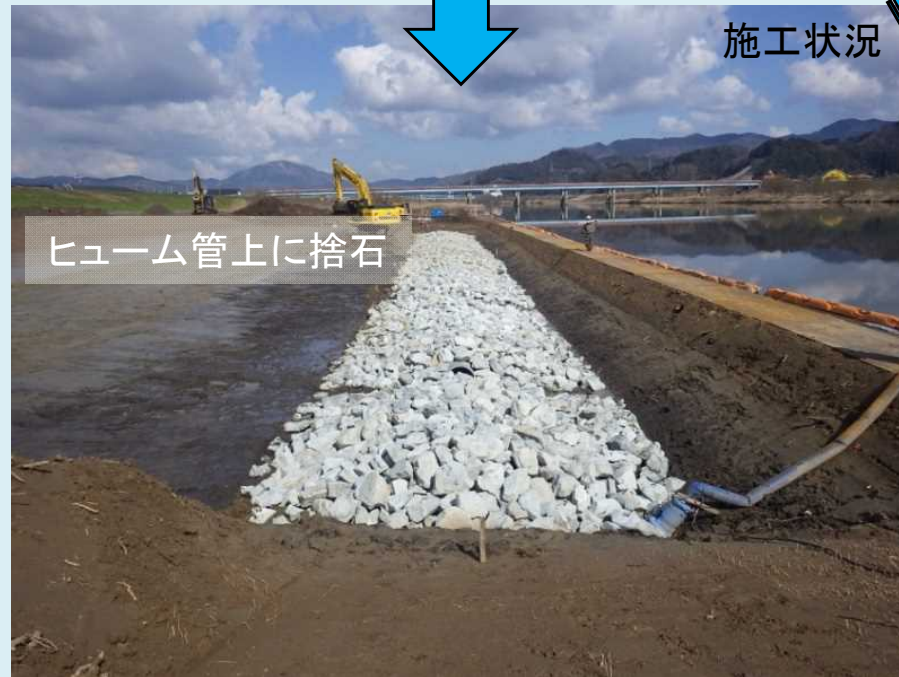
施工状況

ヒューム管上に捨石

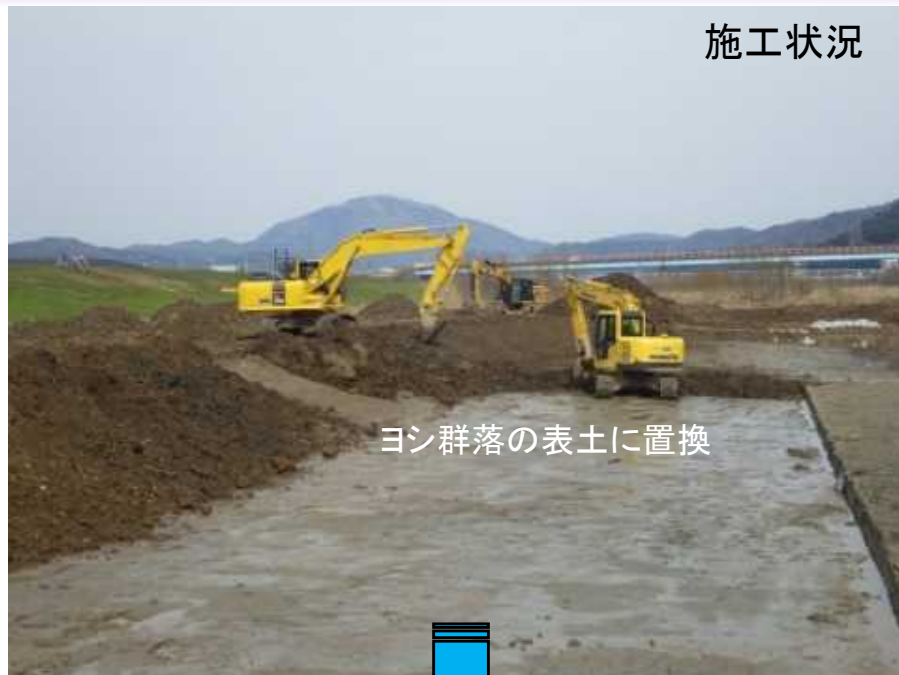
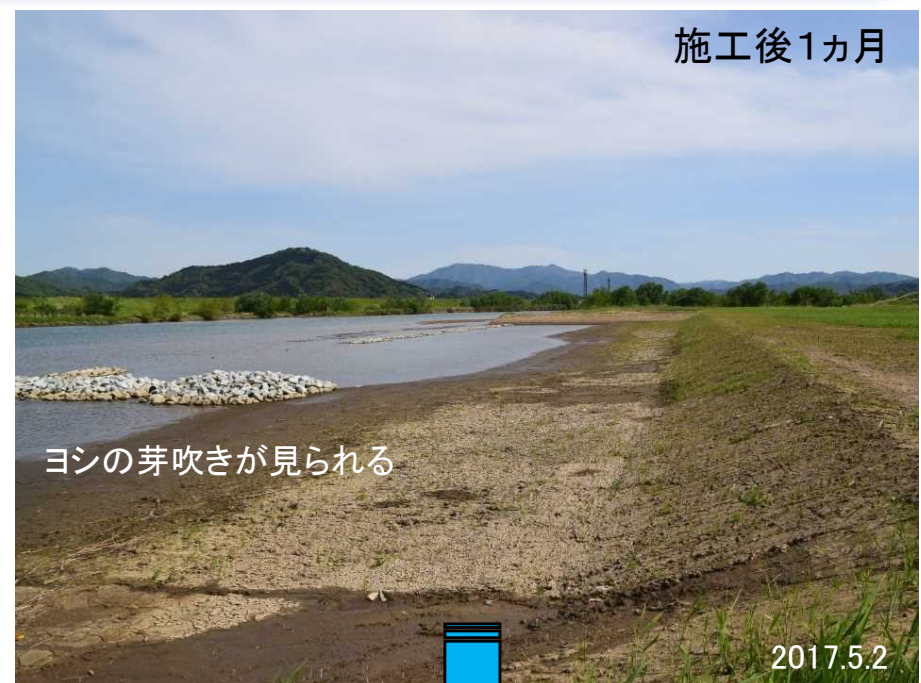
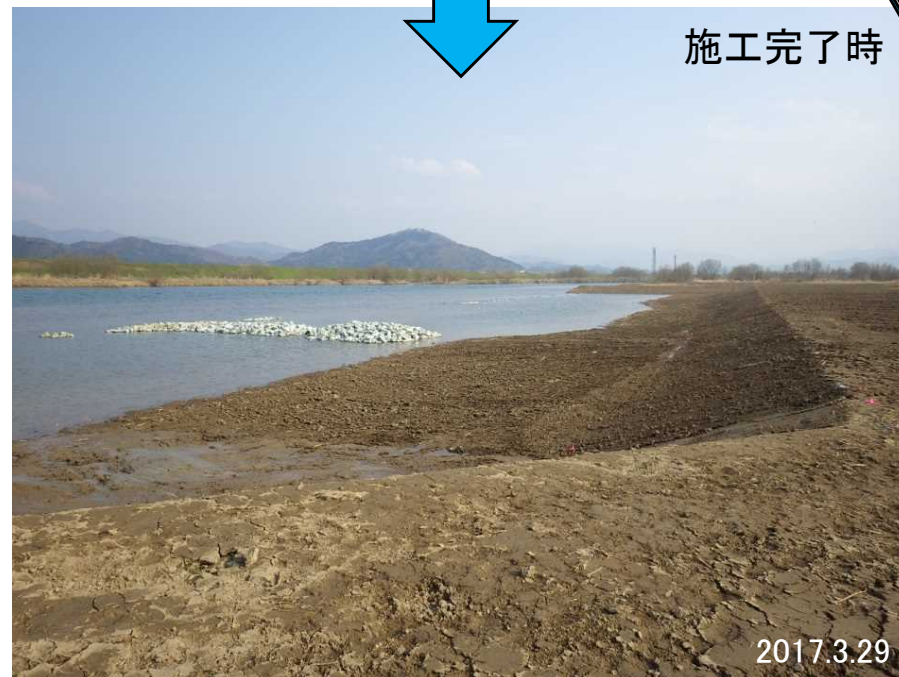
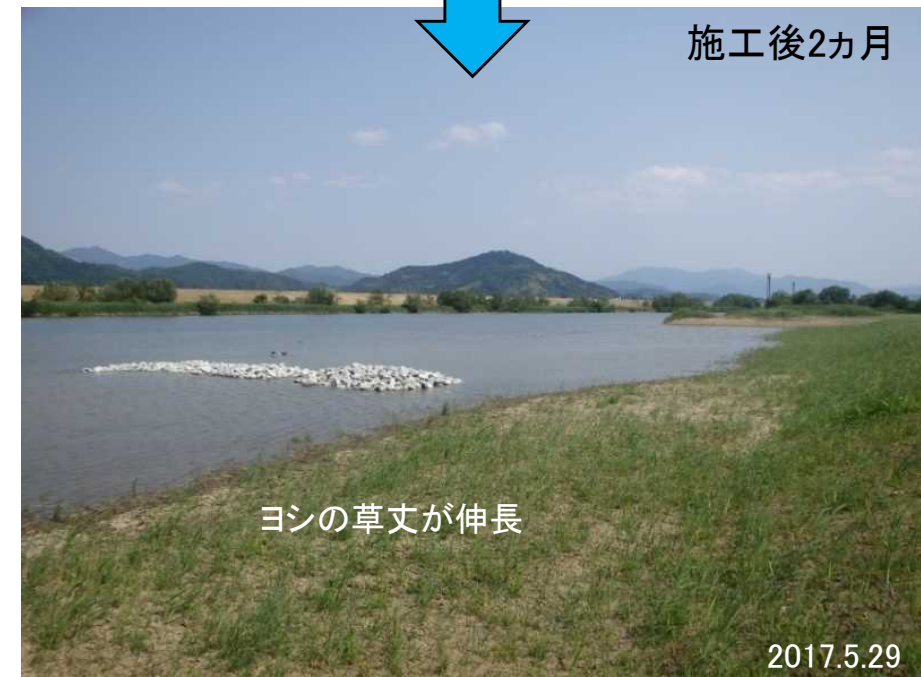
●表土の置き換え

表土を置き換えたことにより、施工後約3ヶ月で在来植生の回復が見られた。現在のところ、想定通り外来植物も確認されておらず、ヨシの水域への侵入も見られている。

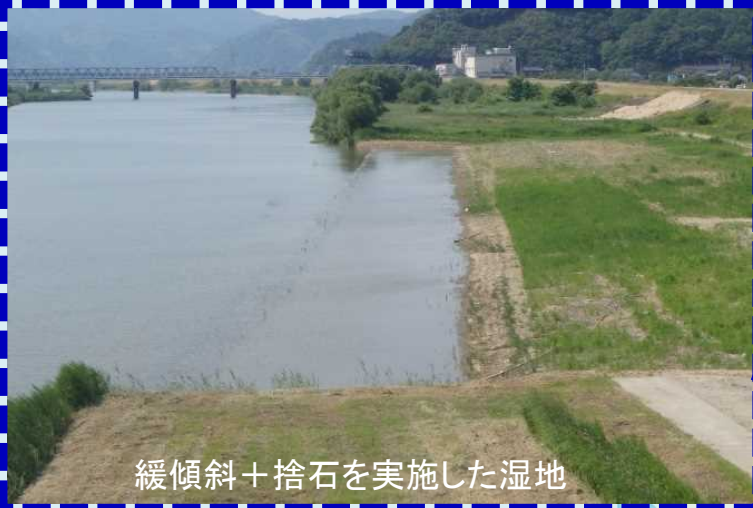
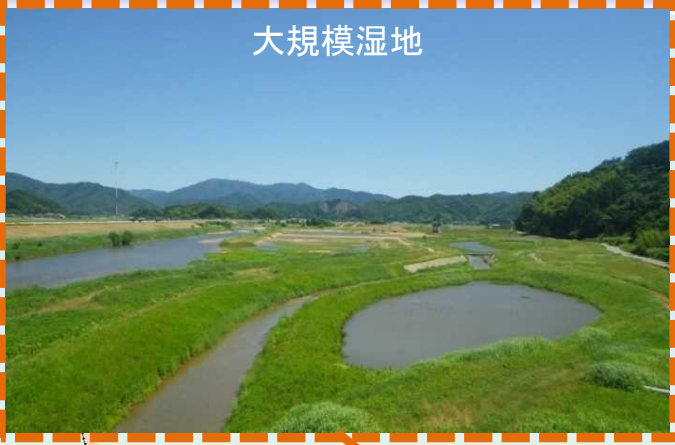
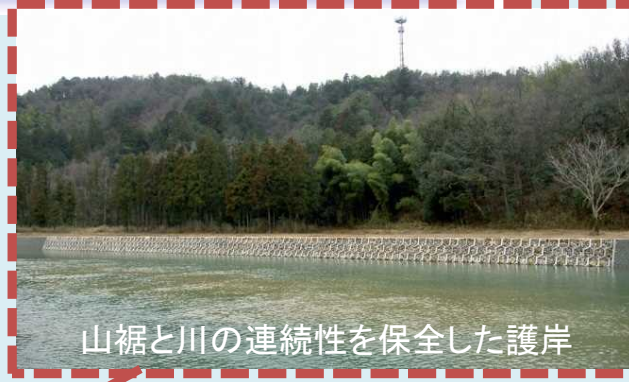
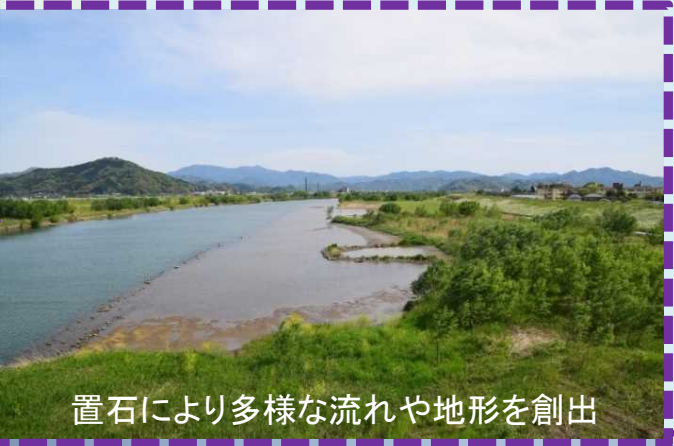
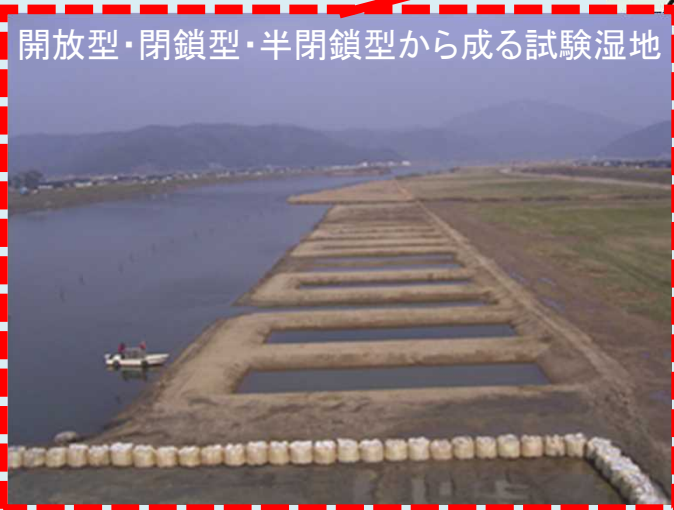
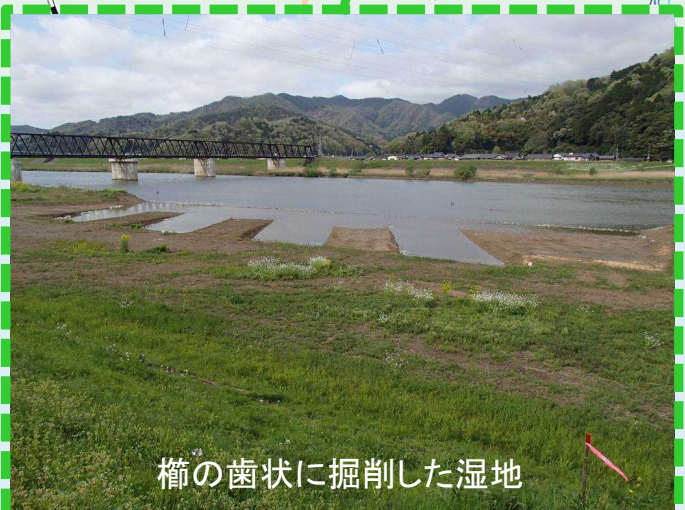
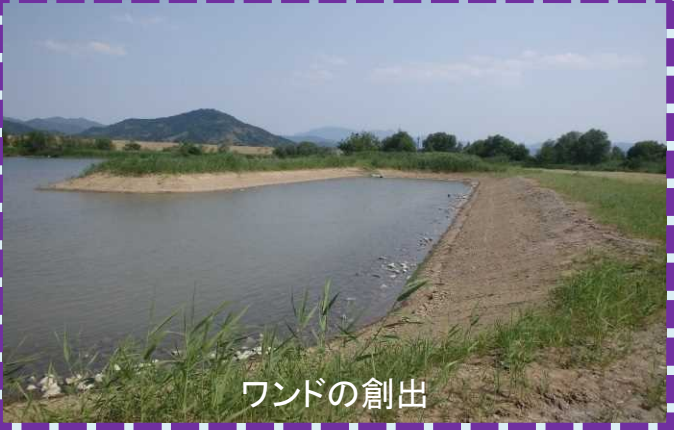
5. 今後の展開(これまでの取組み)

円山川では、これまで様々な取り組みを行ってきた。一度これらの知見の整理・とりまとめを行い、全体的な評価を踏まえた対応を実施していく必要がある。
