シールド工事占用許可条件と解説（案）

平成19年2月

近畿地方整備局

道路部

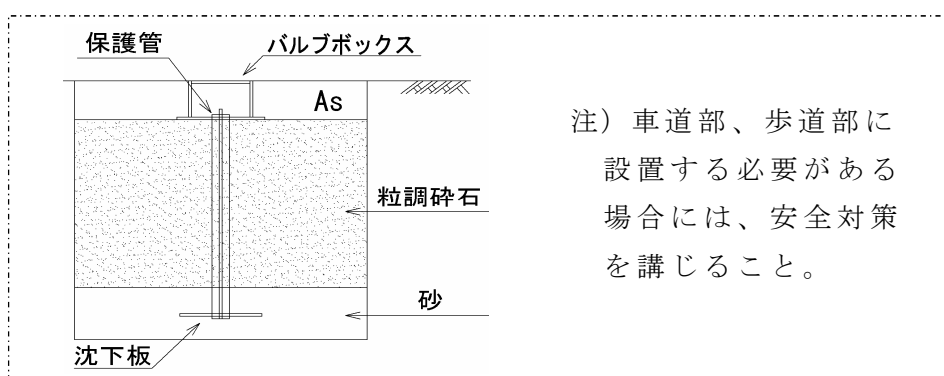
解説 図6-2 沈下板概念

＜沈下板＞ シールド中心線直上に、解説 図6-2に示す沈下板（路床部に設置）を設け、測定する。ただし、沈下板の設置位置は一般交通に支障を及ぼさない箇所とする。設置間隔は原則100mとする。
