第2回円山川流域懇談会
平成29年3月3日
資料5

点検シート

円山川河川整備計画の進捗点検（平成28年度版）

国土交通省 近畿地方整備局 豊岡河川国道事務所

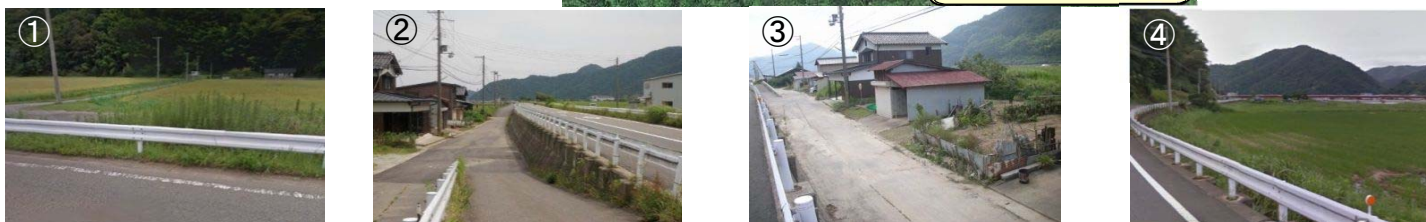
施工前

施策の概要 ・下流部右岸の無堤対策として土堤による堤防整備を行う。

・平成16年台風23号規模洪水の水位に対して、戸島地区の家屋浸水の防止のため、延長1,060mの堤防整備を実施する。

・H27年度までに整備計画で予定していた整備は完了した。

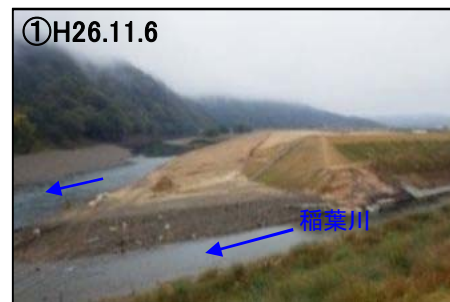
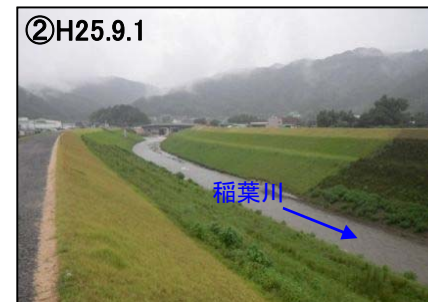
施工前

施策の概要 ・兵庫県による稲葉川上流部の整備や豊岡市土地区画整理事業と一体的に堤防整備を行う。

- ・稲葉川合流点より上流の堤防は平成25年度までに整備済である。
- ・稲葉川合流点から日枝神社付近上流部までの護岸整備を実施中。日枝神社より下流については、堤防予定地に工場、神社、墓地があり、用地取得に向けて地元関係者と協議・調整を鋭意進めている。

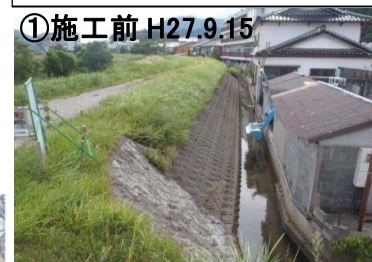
湯島地区のドレーン工施工区

施策の概要 ・堤防の土質構成から浸透に対する安全性が不十分な箇所が存在するため、堤防の質的強化によって決壊に対する安全性の向上を図る。

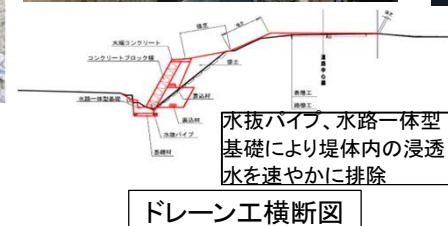
水抜パイプ、水路一体型
基礎により堤体内の浸透
水を速やかに排除

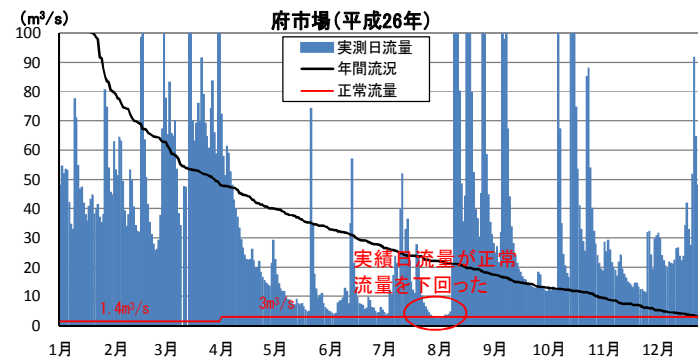
・H26年度: 府市場地点の日最低流量は $2.13\text{m}^3/\text{s}$ (7月31日)であり、7月28日～8月3日の7日間の日平均流量が同地点における正常流量(概ね $3\text{m}^3/\text{s}$)を下回った。ただし、渇水被害等は生じていない。

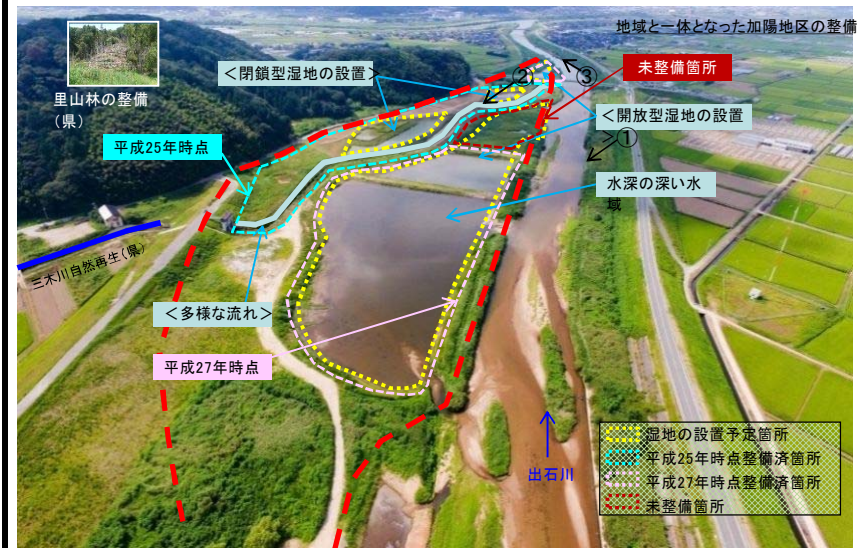
実施内容 (計画値)	進捗状況(達成率)	
	H25時点	H27時点
湿地化面積： A=7.2ha	整備済：3.3ha (46%)	整備済：6.6ha (92%)

- ・湿地整備は一部、開放型湿地の再生を残し、概成している。
- ・なお、目標とする湿地環境の創出に向けては、質的な向上が必要であることから整備完了後もモニタリング調査に基づく環境の評価を行い、整備を進めながら、開放型・閉鎖型湿地の改良を行うなど、湿地の順応的な改良ならびに維持管理を行っている。

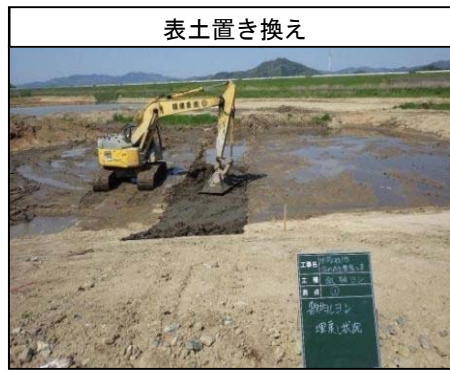
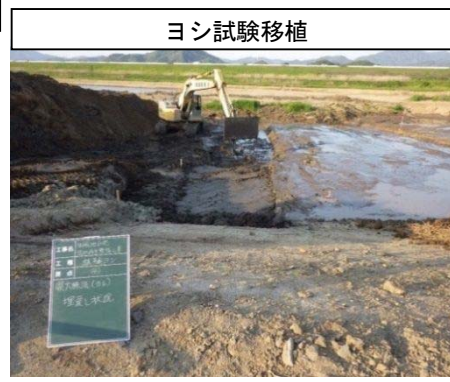
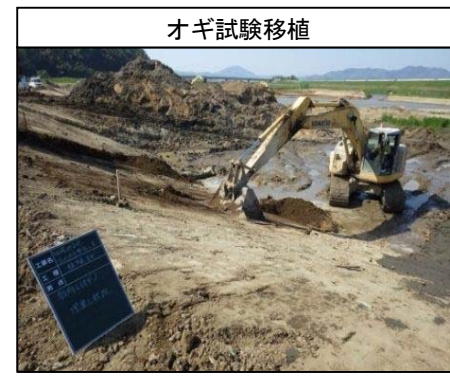
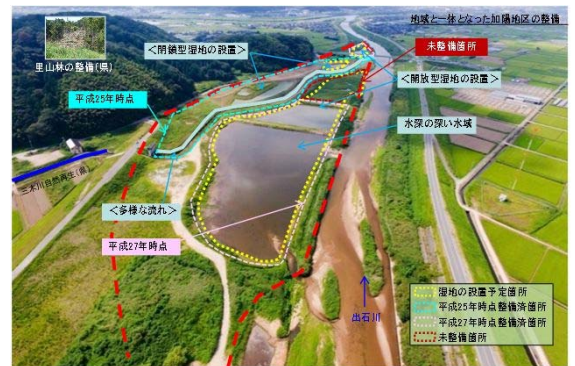
○外来植物の侵入対策

実施内容 (計画値)	進捗状況(達成率)	
	H25時点	H27時点
外来植物の侵入を抑制する対策を検討し適切に実施する	・実施無し	・掘削後の法面を在来植生の表土に置き換える等の対策を試験的に実施(H27年度) ・加陽地区上流開放型湿地において、外来種抑制のため、水際の勾配に変化をもたせた掘削を実施(H26年度) ・加陽地区上流開放型湿地において、ヨシ・オギの試験移植を実施(H27年度)

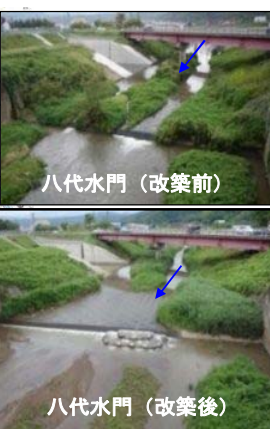
実施内容 (計画値)	進捗状況(達成率)	
	H25時点	H27時点
・国管理施設の対策 : 寺内第一樋門、八代水門(2施設)	改築済: 0施設 (0%)	改築済: 2施設 (100%)
・許可工作物への指導・対策 : 奈佐川第3樋門(1施設) (市管理施設へ解決に向けた取組促進につ いて要請: 向鶴岡川落差工(1施設))	指導済: 0施設 (0%)	指導済: 0施設 (0%)

点検結果
 ・国管理施設については、平成26年度までに落差解消は完了し、水田を産卵場とする魚種の遡上が確認されており、背後地と直轄管理河川の連続性が確保された。今後はモニタリング調査により対策、効果を確認する必要がある。
 ・許可工作物については、今後、円山川自然再生推進委員会の助言を得ながら、落差解消・改善を行っていく必要がある。

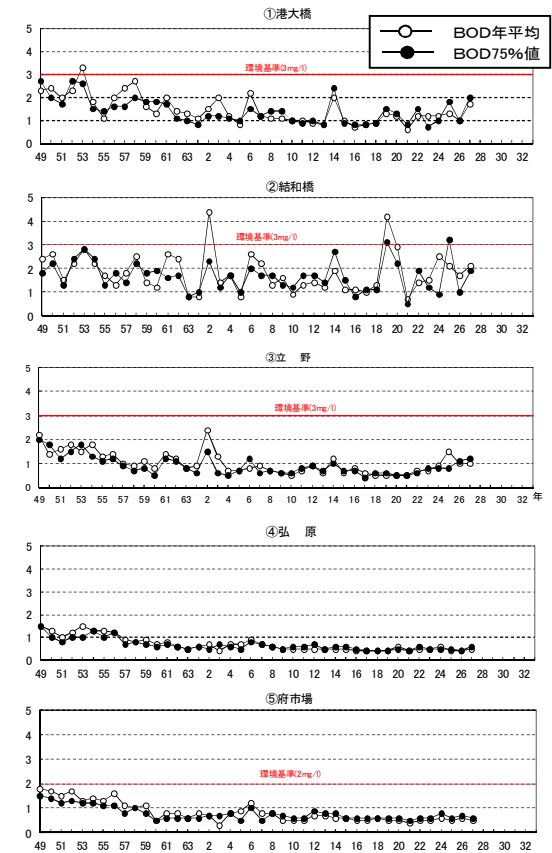
年度	環境基準の達成状況
H25	結和橋地点でBOD75%値が3.2と、環境基準値を若干上回っており、5地点中4地点で環境基準確保(80%)
H26	全地点で環境基準確保(100%)
H27	全地点で環境基準確保(100%)

※弘原(出石川)は類型指定されていないが、合流地点と同じA類型相当(環境基準値2mg/l)として評価

- ・円山川直轄区間では、水質汚濁の指標であるBOD(75%)を経年的に満たしている。
- ・平成25年度に、わずかに結和橋にて基準値を超えた地点があるが、適切な水質保全に努めるよう、水質調査を継続して行い、引き続き、水質監視を行う。

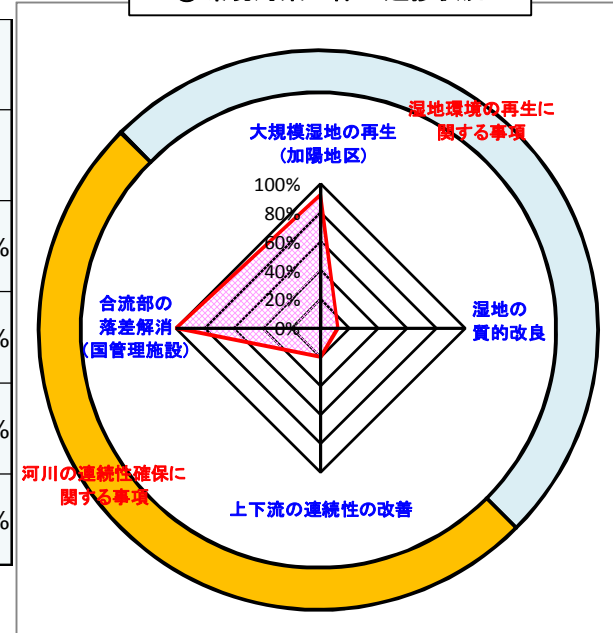
①環境対策全体の進捗状況

環境対策	計画		H25時点		H27時点	
	単位	数量	実施済	進捗率	実施済	進捗率
大規模湿地の再生(加陽地区)	整備面積(ha)	7.2	3.3	46%	6.6	92%
湿地の質的改良	計画延長(m)	2,370	180	8%	280	12%
上下流の連続性の改善	施設数(基)	5	0	0%	1	20%
合流部の落差解消(国管理施設)	施設数(基)	2	0	0%	2	100%

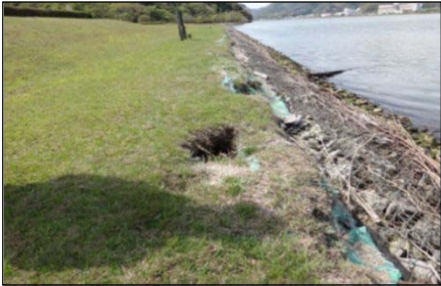
<p>(着手前)土砂の吸い出し箇所</p>
	実施回数	時期		実施回数	時期			
H25	4回	出水期前、出水後2回、出水期後	20	2回	ゴールデンウィーク前、夏休み前	0	—	
H26	4回	出水期前、出水後2回、出水期後	20	2回	ゴールデンウィーク前、夏休み前	1	立入禁止看板設置	
H27	4回	出水期前、出水後2回、出水期後	5	2回	ゴールデンウィーク前、夏休み前	1	土立入禁止柵とロープ設置	  <p>(対策後)立入禁止柵とロープ設置</p>
						1	袋詰玉石設置

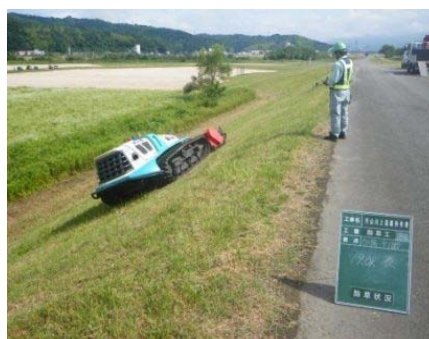
遠隔操縦式除草状況

実施内容 (計画値)	進捗状況・実施状況		
	H25年度	H26年度	H27年度
堤防除草:年2回(出水期前、出水期後)	5月と9月の2回実施	5月と9月の2回実施	5月と10月の2回実施
コスト縮減:除草に際してのコスト縮減策や、刈草の処分に際してのコスト縮減策に取り組む	<ul style="list-style-type: none"> ・遠隔操作式除草機による除草を実施した。 ・刈草の処分費削減率100% (全て地元農家への配布) 	<ul style="list-style-type: none"> ・遠隔操作式除草機による除草を実施した。 ・刈草の処分費削減率100% (全て地元農家への配布) 	<ul style="list-style-type: none"> ・遠隔操作式除草機による除草を実施した。 ・刈草の処分費削減率100% (地元農家への配布99.5%、刈り放し0.5%) 遠隔操作式 除草費のコスト縮減額:約5.2百万円 刈草配布 処分費のコスト縮減額:約2.1百万円

点検結果	<ul style="list-style-type: none"> ・堤防除草と堤防点検を合わせて2回実施している。 ・コスト縮減としては、遠隔操作による除草により除草費36%、刈草配布により処分費100%コスト縮減が図れた。 ・今後も引き続き、コスト縮減に取り組みながら堤防除草を適切に進めていく必要がある。
------	---

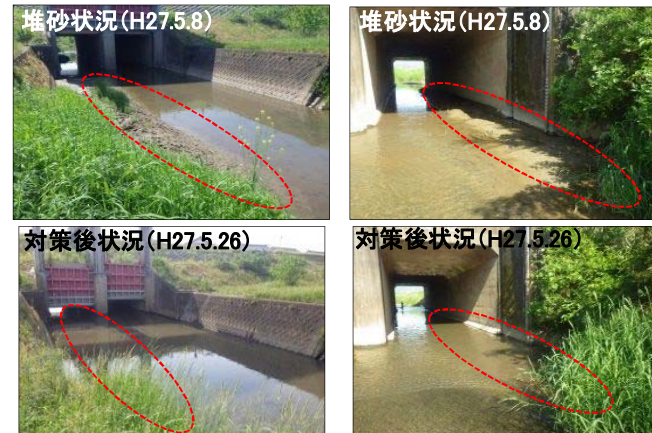
点検による樋門の堆砂状況の確認と対策後の状況

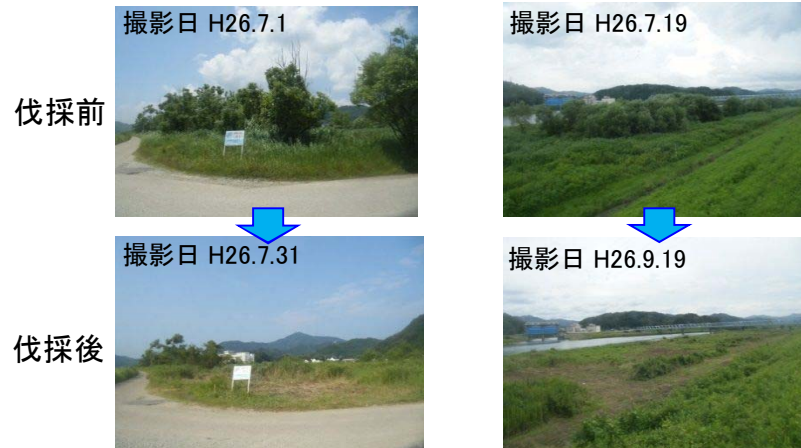
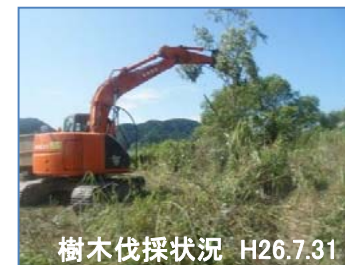
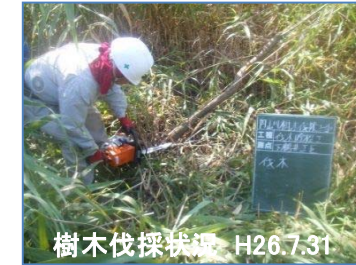
実施内容 (計画値)	進捗状況・実施状況		
	H25年度	H26年度	H27年度
洪水時に流下能力阻害となる樹木について輪伐する	0m ²	53,400m ² を伐採	0m ² ※平成26年度に地元の要望を踏まえた形で一部前倒して伐採しているため、平成27年度は伐採を実施していない。

点検結果
 ・樹木伐採については、樹木伐採計画に基づいて伐採を実施すること、伐採前に円山川自然再生推進委員会に諮った上で伐採を実施している。
 ・時期については地元要望も可能な範囲で考慮。

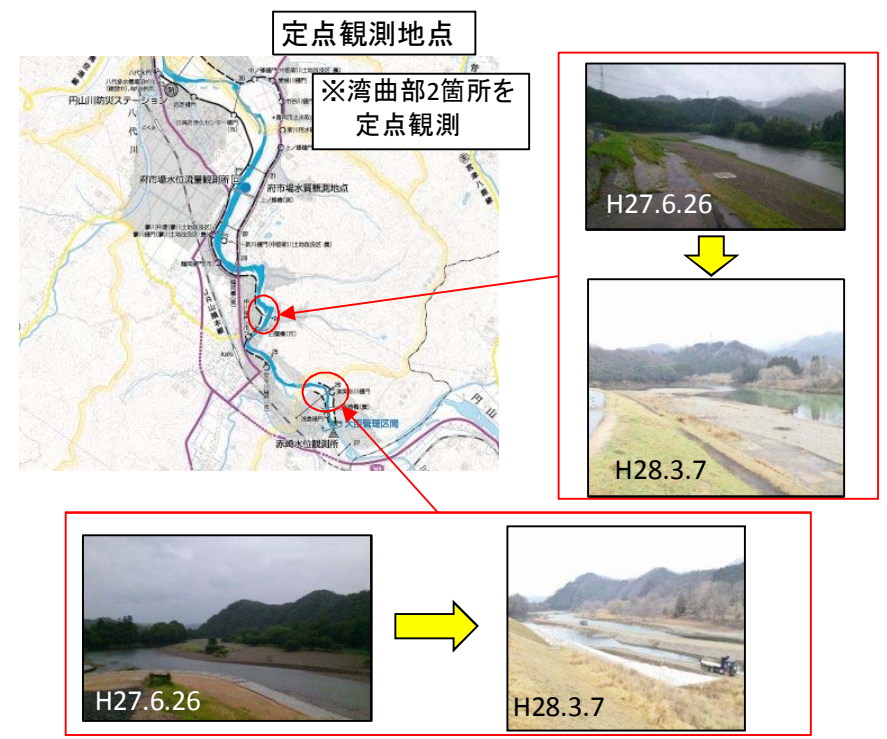
年度	実施状況
H25年度	実施なし
H26年度	円山川護岸補修他工事により、奈佐川3.68k～3.96kの河道堆積土砂5,500m ³ の撤去
H27年度	実施なし

点検結果
 ・堆積土砂については、河川縦横断測量やモニタリングにより堆積傾向を確認していくこととしているが、平成27年度については、定点観測で確認した結果、顕著に堆積している箇所は見られなかった。
 ・今後もモニタリングを継続し、必要に応じて堆積土砂の撤去を実施する。
