3. 技術的課題とその対応について

3. 技術的課題とその対応について (課題①閃緑岩が貫入した地質構造)

トンネル地山の地質調査解析の方針、地質条件が類似するトンネルの施工実績を参考とする施工時留意事項の提示

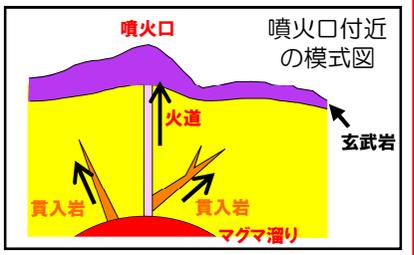
＜城崎道路周辺の地質分布および噴火口位置＞

文献※による噴火口位置
(※日本の火山, 産業総合研究所)
北但層群を貫く貫入岩が、
トンネル付近に存在する可能性

- 蘇武トンネルの切羽崩壊は、「地下水を保有した貫入岩」の分布と「断層破碎帯」の分布が原因であることを確認。
- 城崎道路周辺に二見山の噴火口が存在し、計画ルートの上層には、玄武岩が分布することから、城崎道路においても、「地下水を保有した貫入岩」「断層破碎帯」の分布が想定され、トンネル掘削時に突発湧水、切羽崩壊が発生する危険性がある。
- 「キャップロック構造」をなす地山は、トンネルの地質調査で一般的に用いられる弾性波探査の適用が困難となるため、切羽安定性に影響する断層や貫入岩等の弱部推定が課題となる。

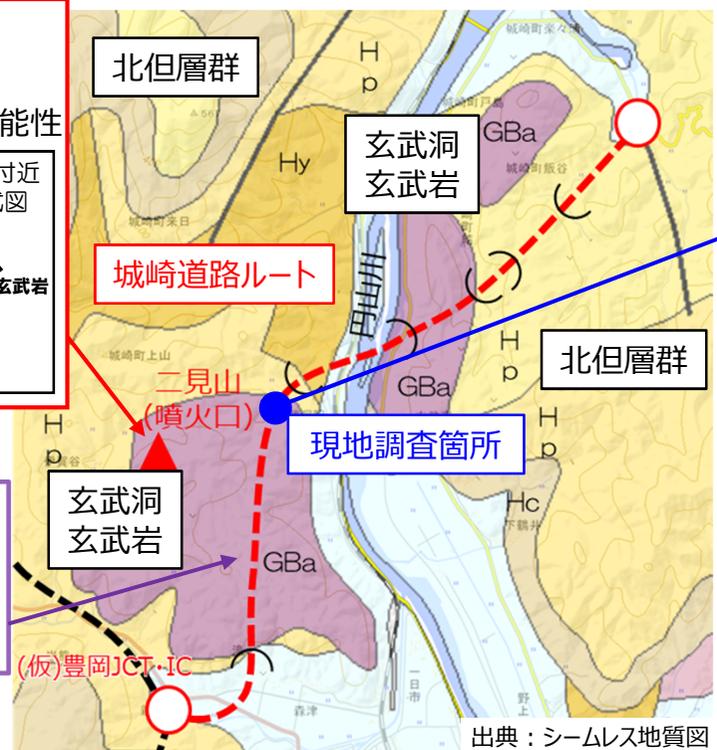
柱状節理 (連続性の高い割れ目) の発達した玄武洞玄武岩は、亀裂の多い貫入岩と同様に地下水を保有しやすい特性を有する

- 玄武洞玄武岩が上部に分布する「キャップロック構造」を確認。
- 北但層群は、円礫岩と火山礫凝灰岩に大別され、いずれも割れ目の少ない硬質な岩盤を主体とする。
- 玄武岩は高透水性を示すが、円礫岩・火山礫凝灰岩の透水性は低い。
- 地下水分布は、深度47m(玄武岩内)最終水位は深度78.9mに分布。

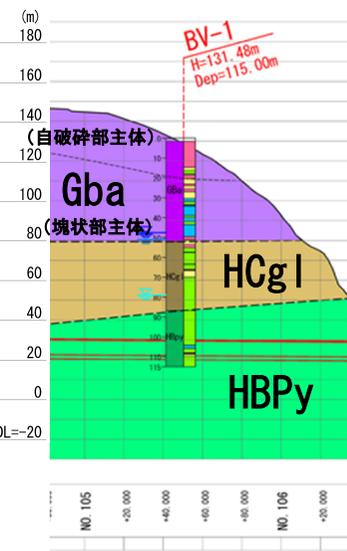
出典：シームレス地質図

凡例	
GBa	玄武洞玄武岩
Hp	北但層群豊岡累層(流紋岩～デイサイト凝灰角礫岩および凝灰岩)
Hc	北但層群豊岡累層(礫岩および砂岩)
Hy	北但層群八鹿累層(安山岩質凝灰角礫岩・玄武岩および流紋岩溶岩)

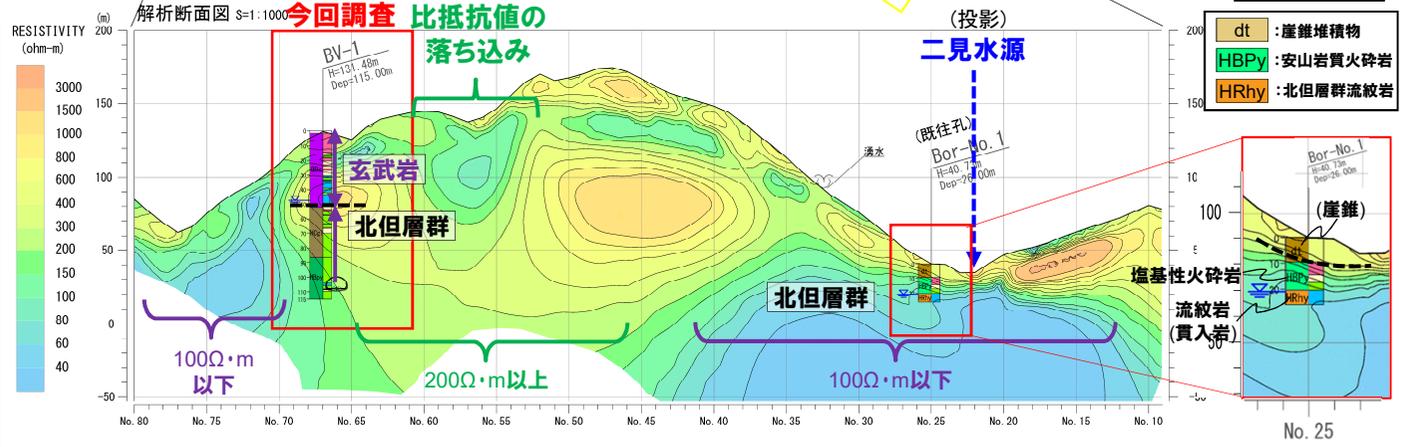
＜トンネル～水源に至る比抵抗分布＞

- 調査箇所 (BV-1) から二見水源地方向にて実施された既往の電気探査の結果から、トンネル付近および二見水源地までの間で、比抵抗分布が区間により大きく異なることが確認されている。
- トンネル周辺の地山は、比抵抗分布に影響を与える各種要素 (地質分布、岩盤性状、地下水分布など) が不均一である。

トンネル～二見水源にかけての地質分布・構造が複雑である可能性が高いため、地下水の分布・流動径路を明らかにするには、広域な範囲を対象とした調査・検討が必要。

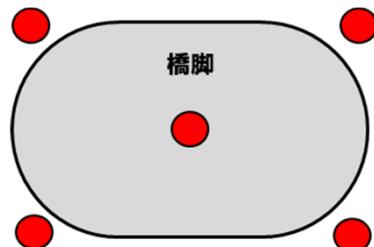
<ボーリング調査位置(案)>

ボーリングは、基盤の不陸を把握するため、四隅と中央に配置することを基本とする

- 橋脚部の支持層分布に不陸がある可能性を考慮し、支持層の分布は計画箇所を含め面的な把握が必要とされる。そのため、**橋脚箇所は複数(最低5本を想定)のボーリングにより支持層を面的に把握した上で、適切な工法を選定する。**
- また、対象箇所周辺で実施された既存の地質情報も参考とした支持層分布を整理し、設計精度の向上を図る。

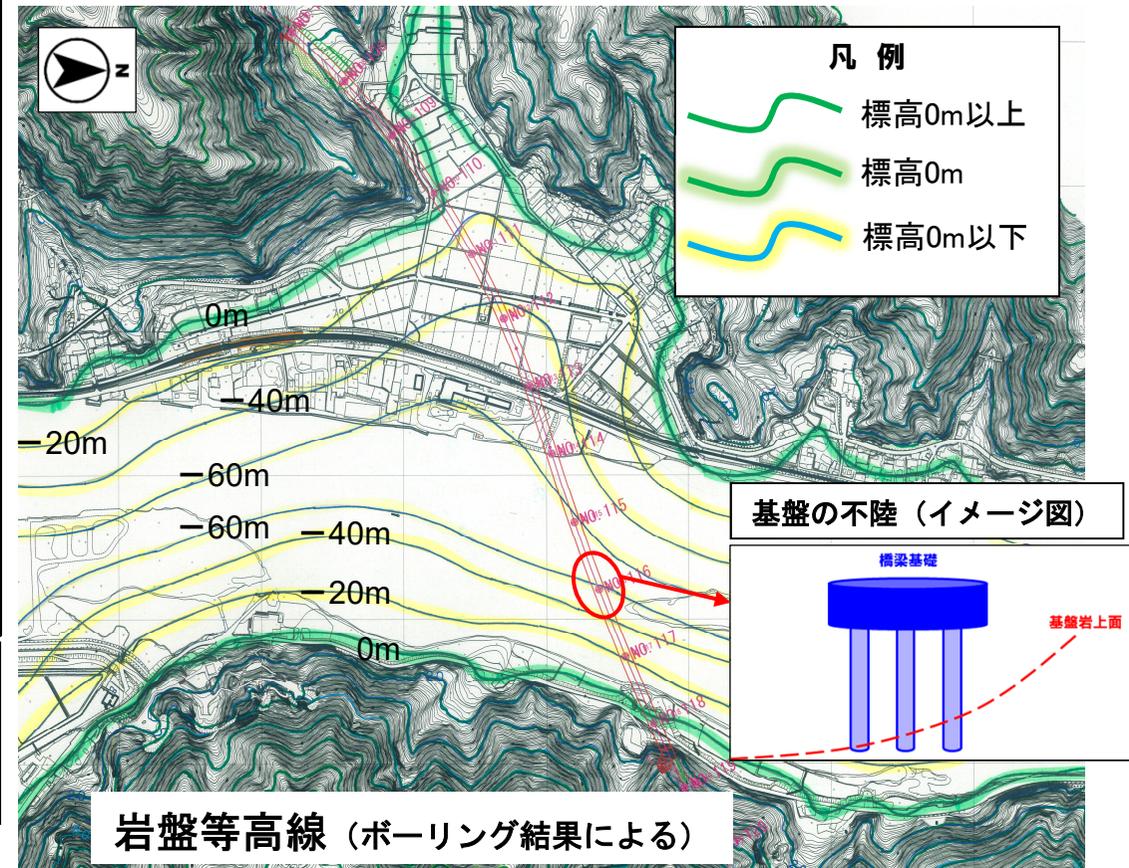
岩盤等高線 (ボーリング結果による)

● 渡河部における支持層(基盤岩)分布傾向

- ▶ 計画路線周辺における既存のボーリング等の情報から、橋脚の支持層と想定される基盤岩は、深度30~50m付近に分布する可能性が高い
- ▶ この支持層の分布は、右岸側では背後斜面と同様に急傾斜を示すと考えられるが、左岸側では幅広い谷地形の発達から比較的緩やかな傾斜を示すものと推定される。
- ▶ 対象区間では、支持層分布の深度や傾向が場所により異なることが想定されることから、詳細な調査が必要とされる。

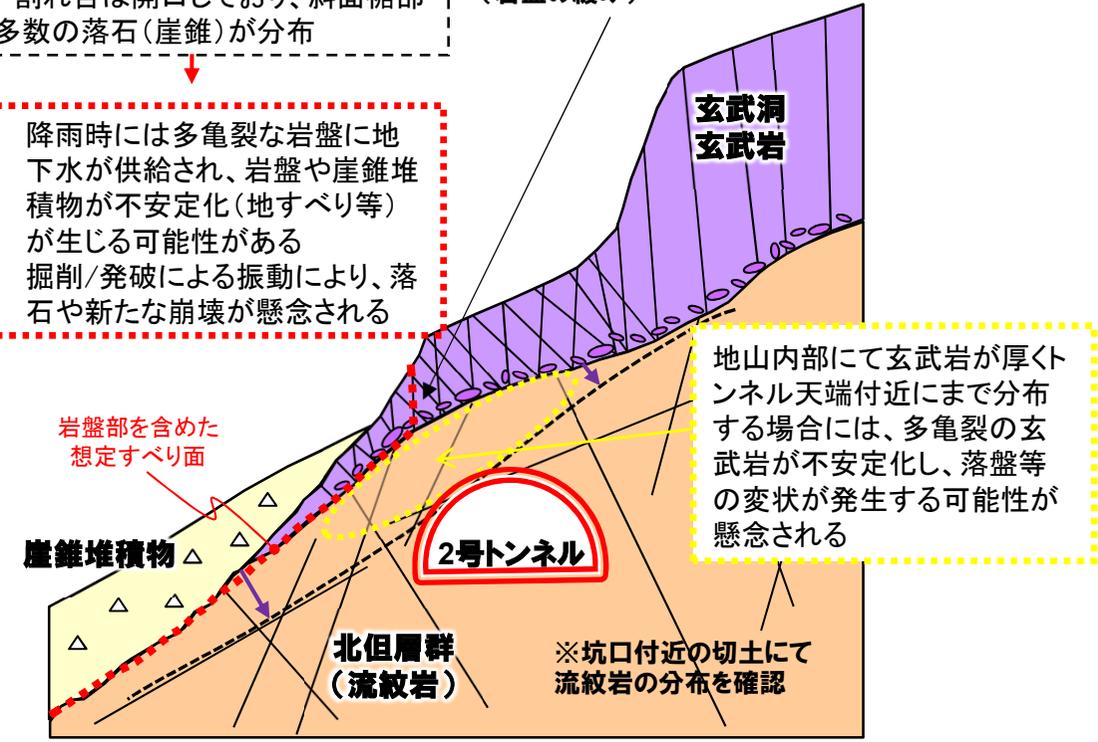
2号トンネル坑口付近の模式断面図

【坑口付近の地質分布】
 地表部の露岩では、柱状節理の発達した硬質な岩盤が発達
 → 割れ目は開口しており、斜面裾部に多数の落石(崖錐)が分布

降雨時には多亀裂な岩盤に地下水が供給され、岩盤や崖錐堆積物が不安定化(地すべり等)が生じる可能性がある
 掘削/発破による振動により、落石や新たな崩壊が懸念される

割れ目が開口し不安定(岩盤のゆるみ)

- ・ 円山川右岸の本線ルート坑口付近は、北但層群(流紋岩)の上部に玄武洞玄武岩が分布。
- ・ 坑口の北側斜面には、広範囲に崩落した岩屑～土砂からなる崖錐堆積物が分布。
- ・ 坑口およびその周辺には、崩壊跡地形が多数確認される。
- ・ そのため、坑口付近の地山は、崩落を生じやすい地山条件にあり、トンネル掘削に伴いトンネル坑口付近の地すべりや岩盤崩落する可能性が考えられる。

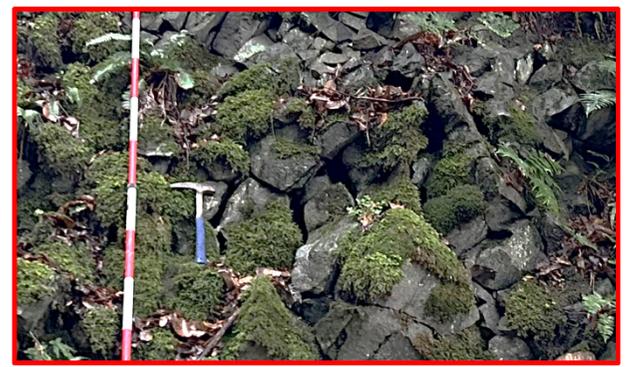
露岩拡大
 一部は割れ目が開口し、石積み状となる(岩盤のゆるみ)

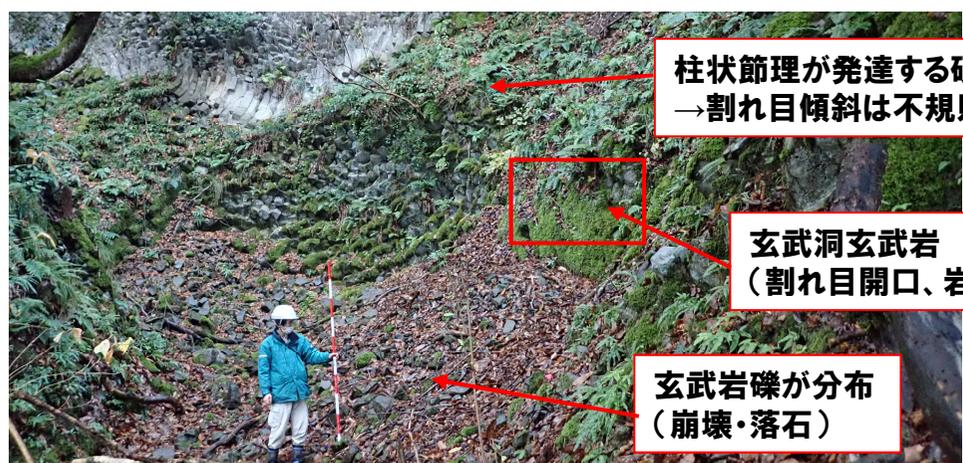
2号トンネル坑口付近の露岩状況

柱状節理が発達する硬質な玄武岩の急崖
 → 割れ目傾斜は不規則(水平方向もあり)

玄武洞玄武岩
 (割れ目開口、岩盤のゆるみ※)

玄武岩礫が分布
 (崩壊・落石)

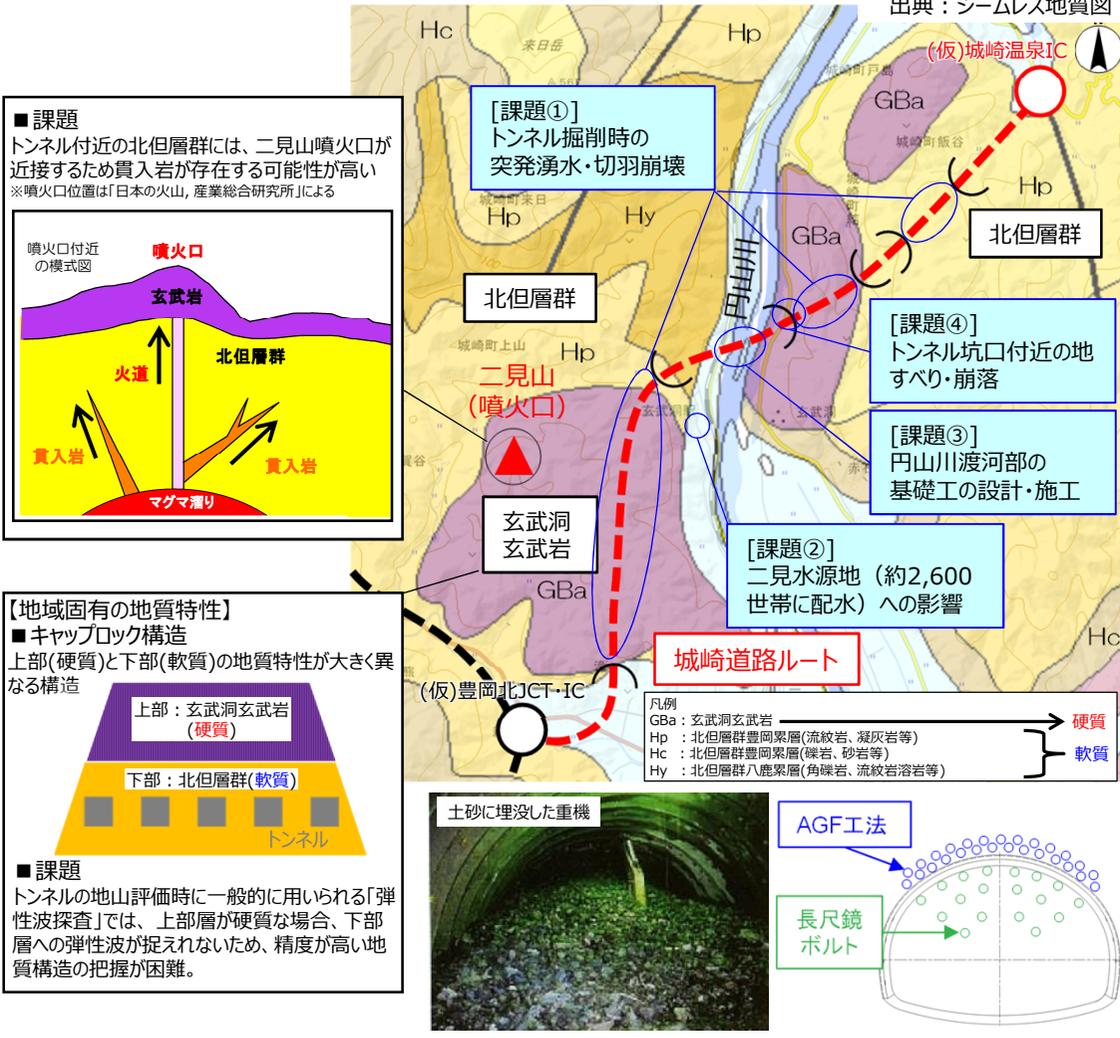
【城崎道路ルートでの技術的課題】

課題①:トンネル掘削時の突発湧水・切羽崩壊
 計画ルート周辺には二見山の噴火口があることから、貫入岩・断層破碎帯が分布する可能性が高く、トンネル掘削時に突発湧水・切羽崩壊が生じる危険性がある。また、現地調査により、上部に玄武洞玄武岩が分布する「キャップロック構造」であることを確認。「キャップロック構造」は、下部層の北但層群を弾性波探査で精度良く把握することが困難なため、貫入岩・断層破碎帯等の推定が課題。

⇒ 調査設計段階において、トモグラフィ、電気探査等の複数の調査手法を的確に組み合わせ、地質構造(貫入岩・断層破碎帯の分布)の詳細な把握が必要。
 ⇒ トンネル掘削時には、先進ボーリングを実施し、貫入岩・断層破碎帯を確認したうえで、複数の補助工法(AGF工法・長尺鏡ボルト等)を組み合わせた施工が必要。

- 周辺地域には、地域固有の地質特性(キャップロック構造)があり、玄武岩等の貫入岩や断層破碎帯が分布する可能性が高く、円山川渡河部では、厚い軟弱地盤や橋脚の支持層の傾斜が想定される。さらに、円山川右岸のトンネル坑口周辺には、崩壊跡地が多数存在する。また、計画ルート上のトンネルに近接して、約2,600世帯に配水する二見水源地が存在。
- 上記の地形・地質的な特徴から、トンネル掘削時の突発湧水、切羽崩壊、二見水源地への影響や支持層の傾斜が想定される円山川渡河部での基礎工の設計・施工、円山川右岸側のトンネル坑口付近の地すべり・岩盤崩落に留意しながら事業を進める必要がある。
- 以上のことより、本区間は詳細な調査を実施したうえで、高度な技術力を活用することにより事業実施が可能となる。
