2. 技術的課題への対応について

2. 技術的課題への対応について (課題①閃緑岩が貫入した地質構造)

課題の概要と直轄調査の着眼点

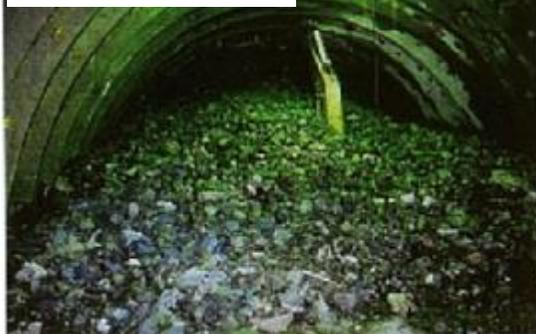
土砂に埋没した重機

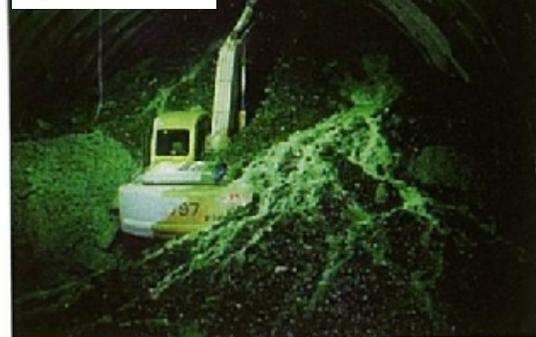
掘削時の湧水

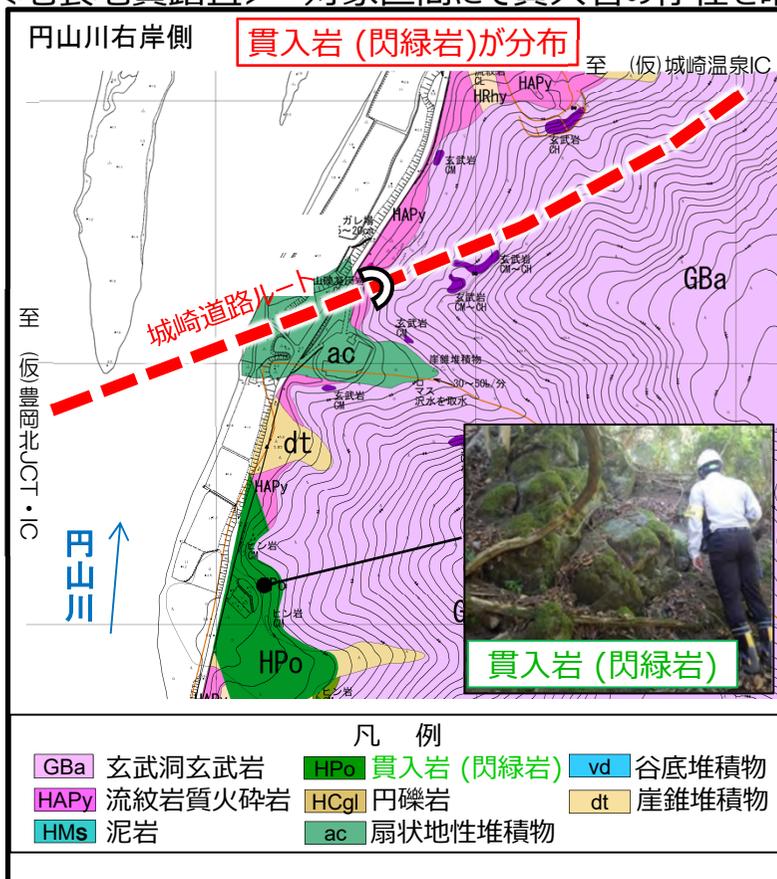
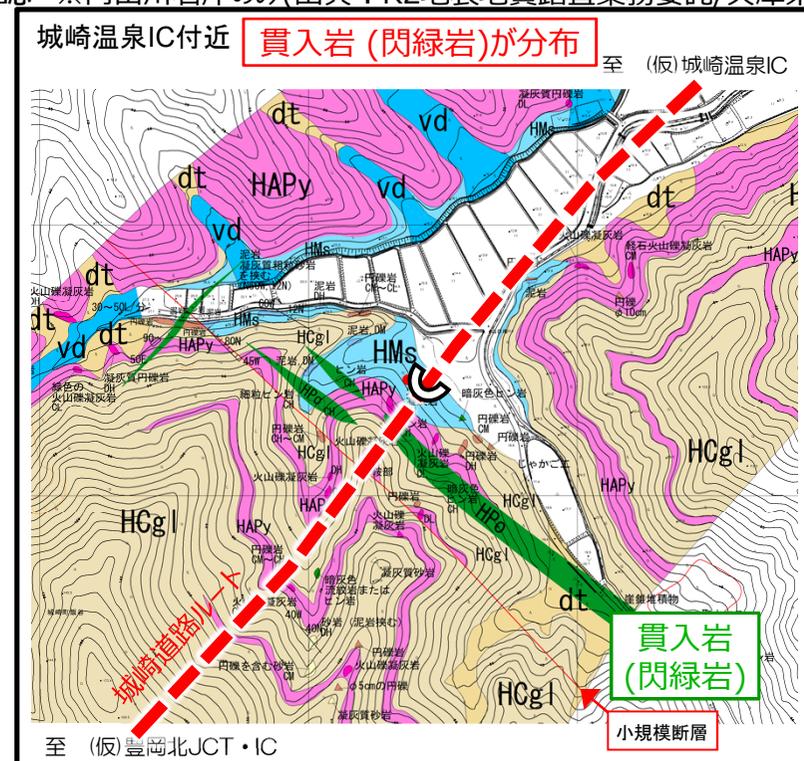
<地表地質踏査> 対象区間にて貫入岩の存在を確認 ※円山川右岸のみ(出典：R2地表地質踏査業務委託/兵庫県)

円山川左岸側では貫入岩 (閃緑岩) が未確認であるが、地質が北但層群である点で共通しているため、同様の地質リスクを想定

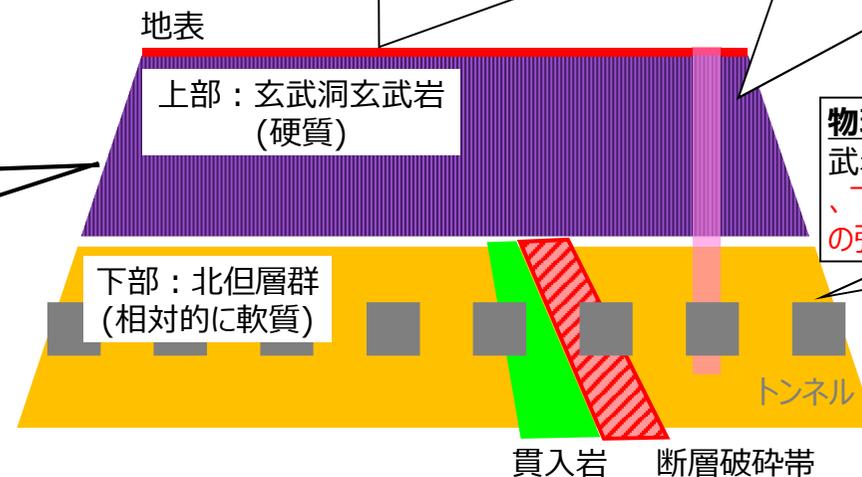
<キャップロック構造における地質調査の問題点>

地表地質踏査：上部の玄武洞玄武岩の地表のみ確認可能であり、下部の北但層群の貫入岩・断層破碎帯の有無、貫入角度が把握できない。

ボーリング調査：貫入岩や断層破碎帯などの地質構造を詳細に把握するためには、一般的な調査本数よりも多大な本数が必要となる。

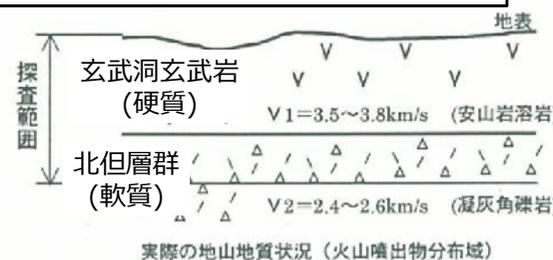
城崎道路における弾性波探査について

実際の地山地質状況 (火山噴出物分布域)

屈折法解析結果

V₂の情報が得られないため、北但層群の地質構造が把握できない
 V₁>V₂による速度逆転によりV₁層しか解析できない。

物理踏査：上部に硬質な玄武洞玄武岩があるため、弾性波探査※3では、下位に分布する軟質な北但層群の弾性波速度が解析困難である。

※3:弾性波探査は、上:軟質、下:硬質の地質の場合に適用可能

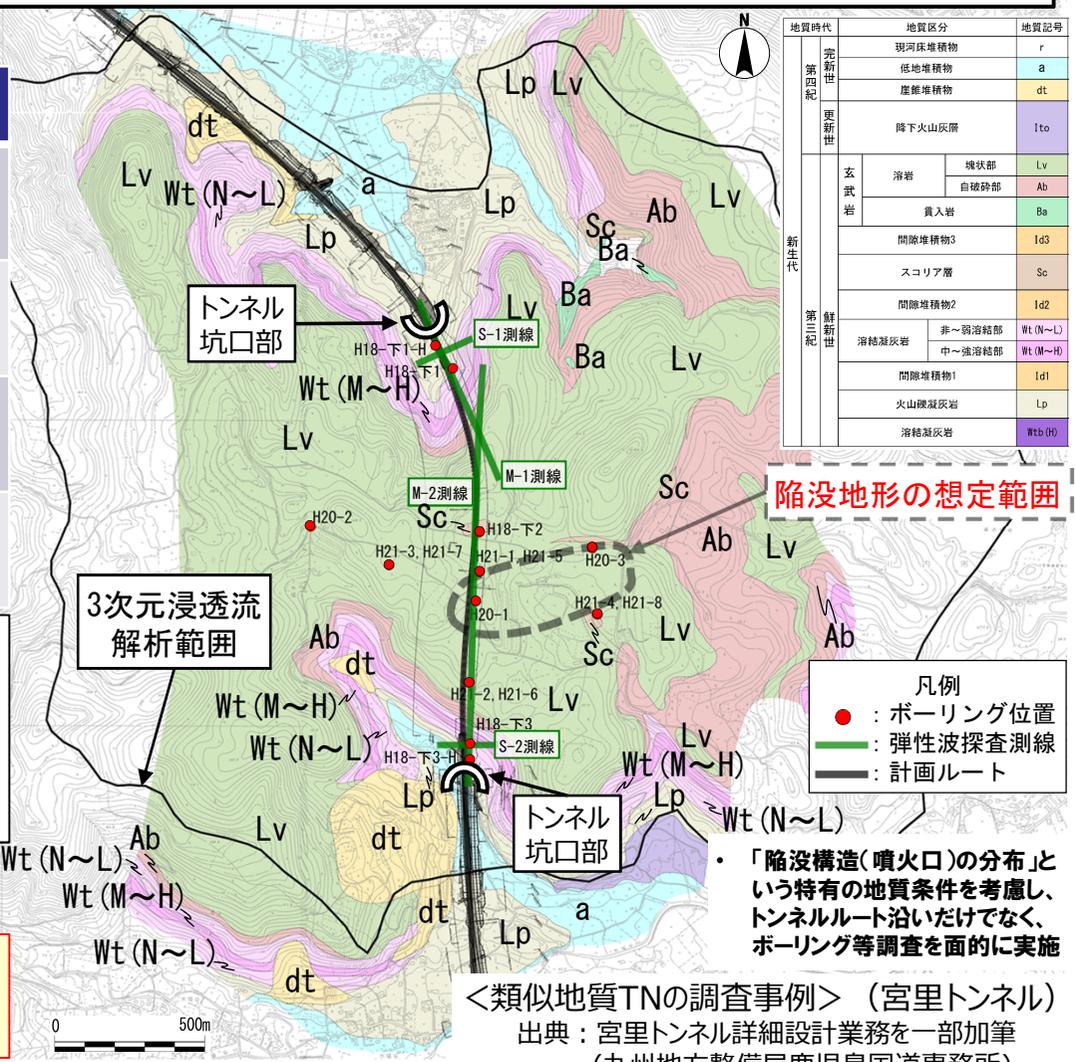
<類似地質TNの調査事例> (宮里トンネル)

陥没地形の想定範囲

凡例
 ● : ボーリング位置
 — : 弾性波探査測線
 — : 計画ルート

・「陥没構造(噴火口)の分布」という特有の地質条件を考慮し、トンネルルート沿いだけでなく、ボーリング等調査を面的に実施

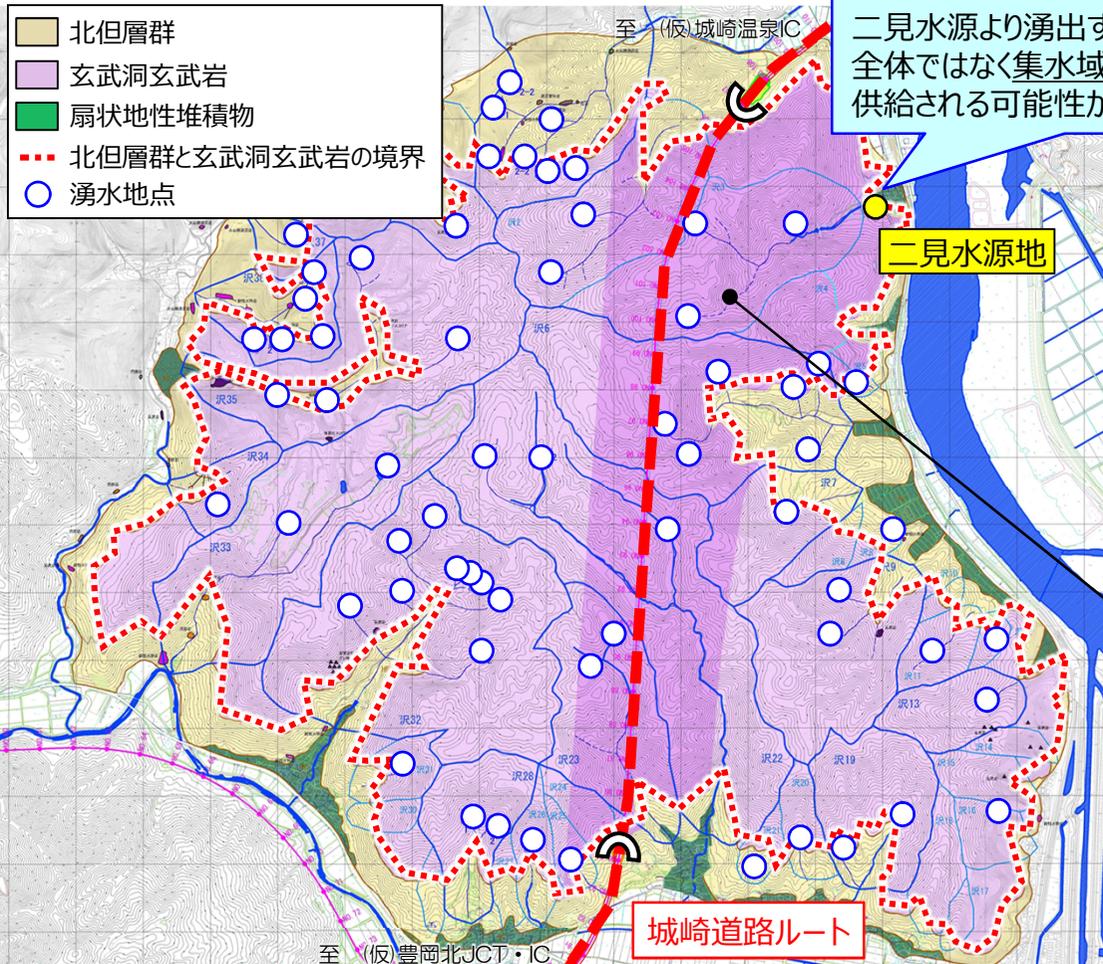
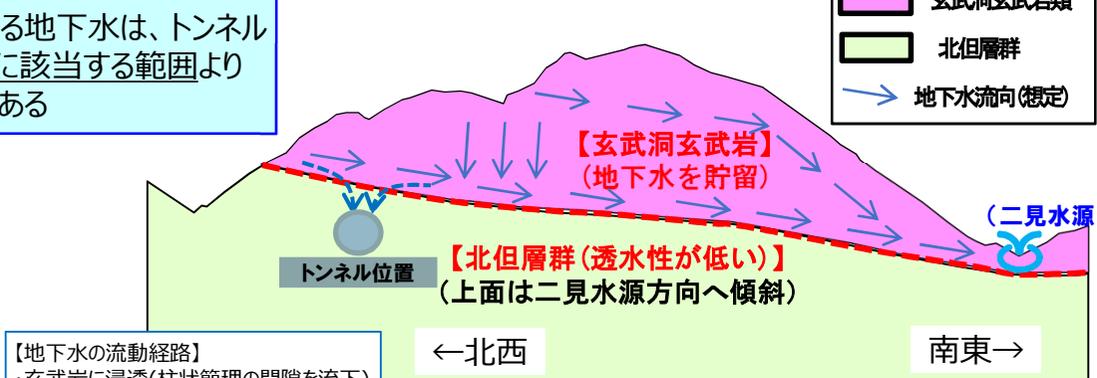
<想定地質断面図>

<水文地質踏査結果図> 出典：(国)178号 佐津久美浜道路水文調査業務/兵庫県(R2.9)

【地下水の流動経路】
・玄武岩に浸透(柱状節理の間隙を流下)
・北但層群(難透水性)の上面を流下

- 湧水地点は玄武洞玄武岩(高透水性)と北但層群(低透水性)の境界付近に多いことから、**二見水源の湧水は玄武洞玄武岩と北但層群の地層境界を流下**している可能性が高い。
- 二見水源への影響を検討するためには、トンネルの周辺域～二見水源へと至る水理地質構造を明らかにするとともに、その集水域を三次元的に明らかにすることが重要で、面的な地質調査(電気・電磁気探査およびボーリング調査、水文等)・解析方針を検討。

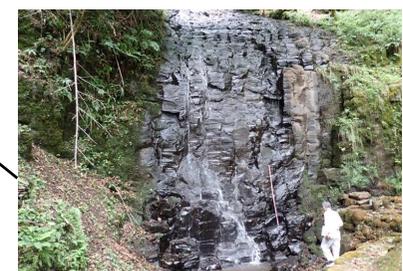
水源付近上流域の玄武洞玄武岩
柱状節理発達が発達し、湧水は認められない(地下へ浸透)

【二見水源湧水の湧出経路(推定)】
①降雨により浸透した地下水は、高透水の玄武洞玄武岩(左記写真)を通過
②下位の北但層群が低透水のため、浸透量は極めて少なく、地下水の大部分は地層境界面に沿って下方へ流下し流出(これが水源湧水のメイン)

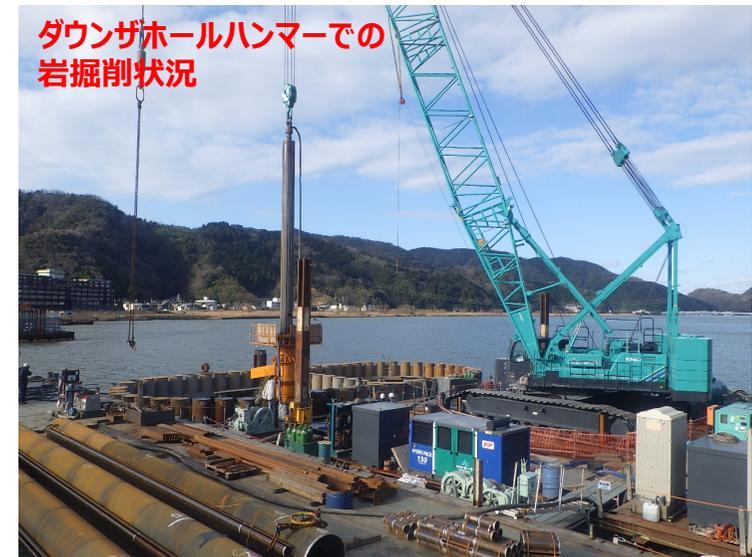
＜ダウンザホールハンマー工法に変更＞

橋脚基礎部での鋼管矢板打設の工法変更
（当初：バイプロハンマー工法 ⇒ 変更：ダウンザホールハンマー工法）

- 城崎大橋では、支持層までの間で、詳細設計時のボーリング調査結果で確認されていなかった風化岩が出現したため、橋脚基礎部での鋼管矢板打設の工法を変更した。（当初：バイプロハンマー工法 ⇒ 変更：ダウンザホールハンマー工法）
- 城崎道路においても、設計段階での的確な地質条件の確認が必要。

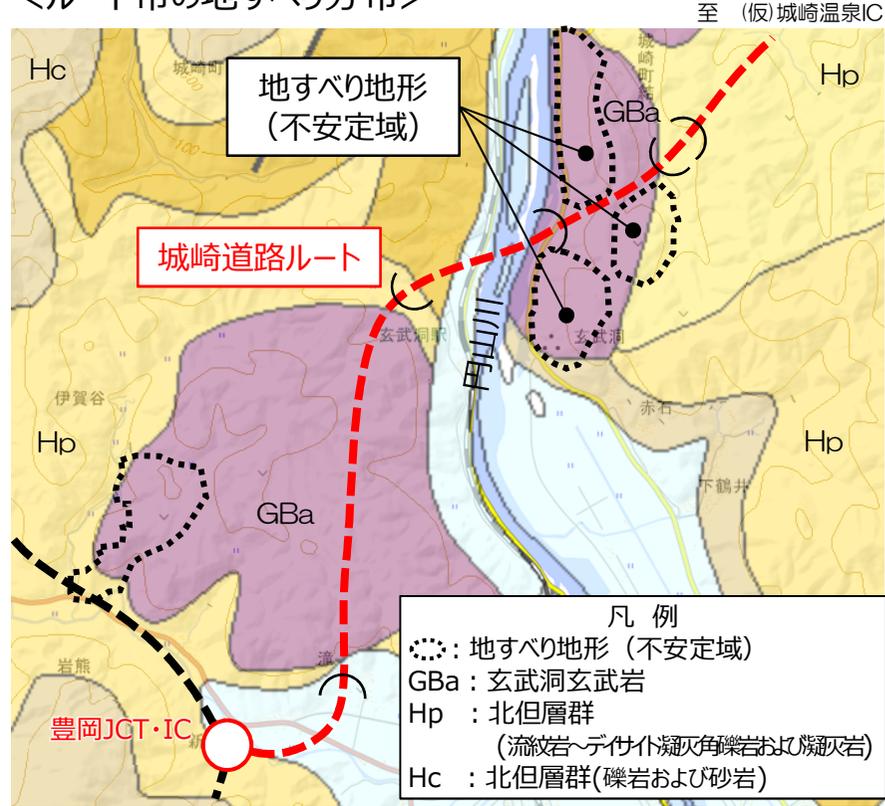
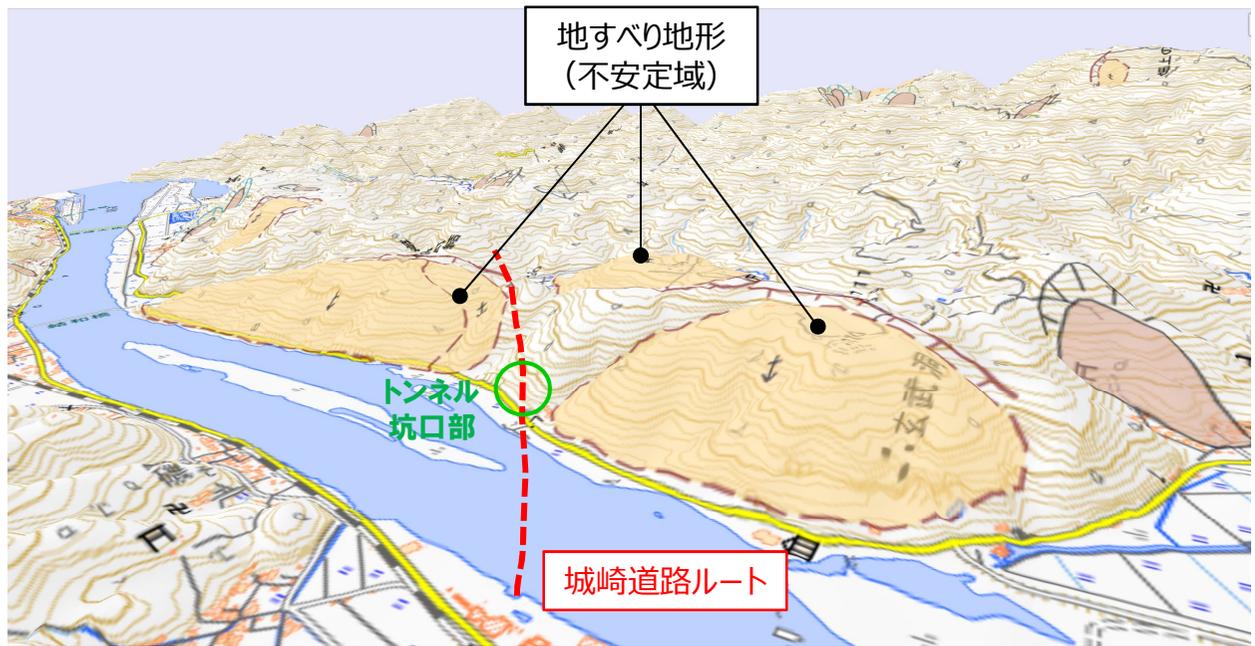
<ルート帯の地すべり分布>

記号	記事
	後方に滑落崖があり、移動体の輪郭が明瞭ないし判定可能
	斜面体の移動の初期状態、基岩から分離していないとしても不安定域、移動域と推定される範囲

- ルート付近に地すべり地形(不安定域)が指摘されており、トンネル坑口部や土被りの小さい区間では、**トンネル掘削による緩みの影響で不安定化が生じる危険性がある。**

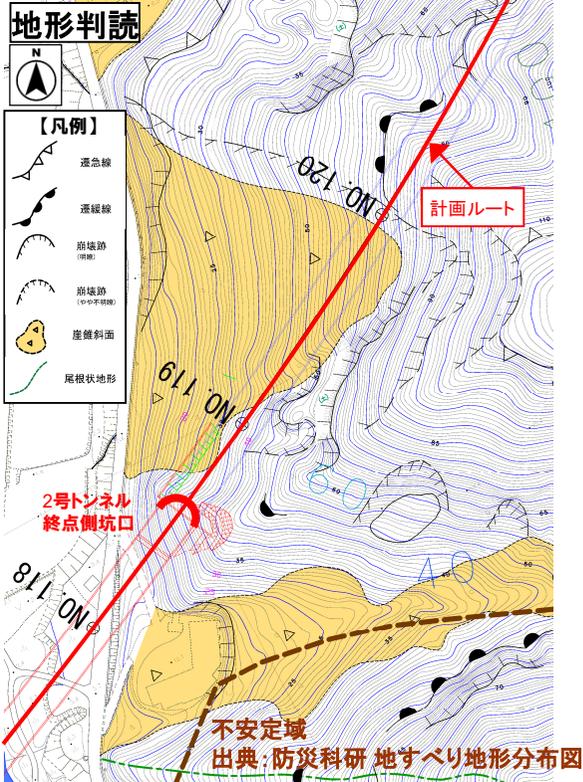
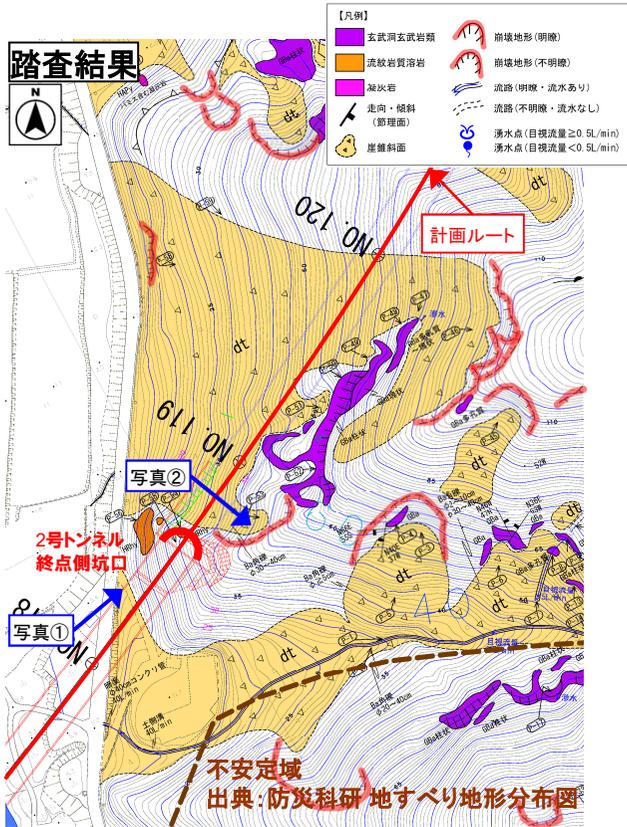
<右岸側坑口付近の地形的特徴>

- 坑口は急峻な斜面が発達する凸状の尾根に位置する。
- 周辺に地すべりの地形的な特徴は認められないが、多数の崩壊跡や崖錐斜面が抽出される。

- 坑口付近には北但層群の流紋岩が分布
- 斜面の上部に玄武岩の急崖が分布
- 表層崩壊跡が多数認められる

- 円山川右岸の本線ルート坑口付近は、北但層群(流紋岩)の上部に玄武洞玄武岩が分布。坑口およびその周辺には、崩壊跡地形が多数確認される。また、坑口の北側斜面には、広範囲に崩落した岩屑～土砂からなる崖錐堆積物が分布。そのため、坑口付近の地山は、崩落を生じやすい地山条件にあり、坑口施工～トンネル掘削に伴い切羽や天端が**不安定化する可能性**が考えられる。
- 今後、兵庫県実施の道路調査資料も用いて、坑口付近の地質分布/構造、および地山の安定性を検討し、設計上の課題点を抽出。

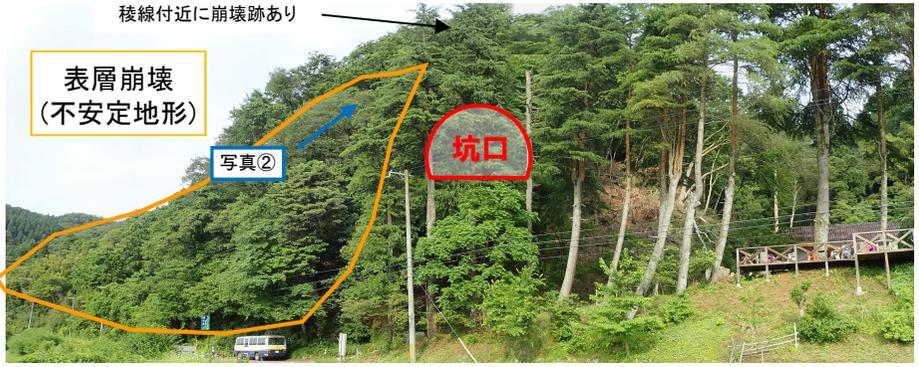
① 2号トンネル終点側坑口付近全景

斜面上には表層崩壊があり、崖錐堆積物が分布する。末端部には玄武岩溶岩礫が散在。

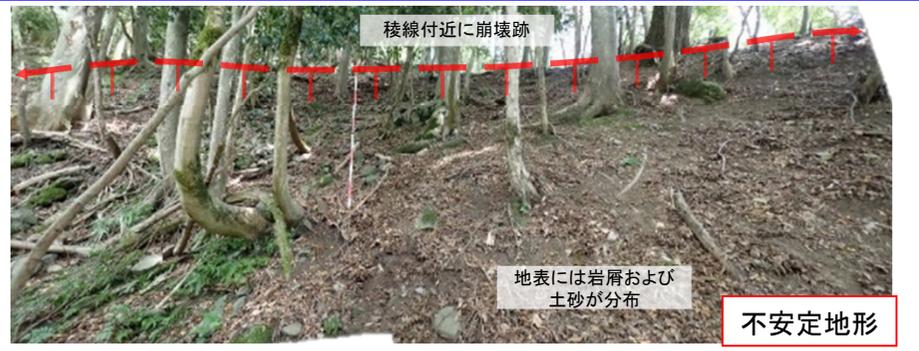
② 2号トンネル終点側坑口上部:崖錐斜面

表層は、崖錐堆積物(土砂)で覆われている。Φ40cm程度の玄武岩溶岩礫が散在
