平成26年度 紀の川流域懇談会

紀の川水系河川整備計画に基づく事業等の進捗点検 に関する報告

近畿地方整備局

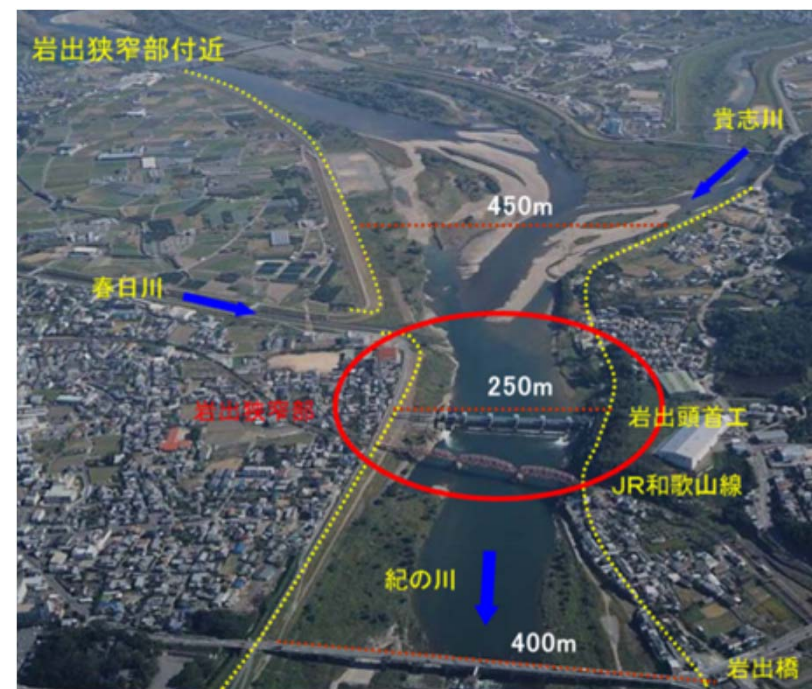
- 岩出狭窄部は、整備計画目標流量に対して治水上ネックとなっている最下流に位置しており、上下流バランスを考慮した整備手順から優先的に対策を実施する必要がある。
- 岩出狭窄部対策の現地調査(測量、地質)、対策案検討を実施しており、今後も関係機関との協議等を踏まえ、狭窄部対策の進捗を図っていく。
(堰管理者である農政局とは平成25年度に1回の協議を実施)
- 平成25年度より現地調査・対策案の検討に着手。

▲ 岩出狭窄部の状況

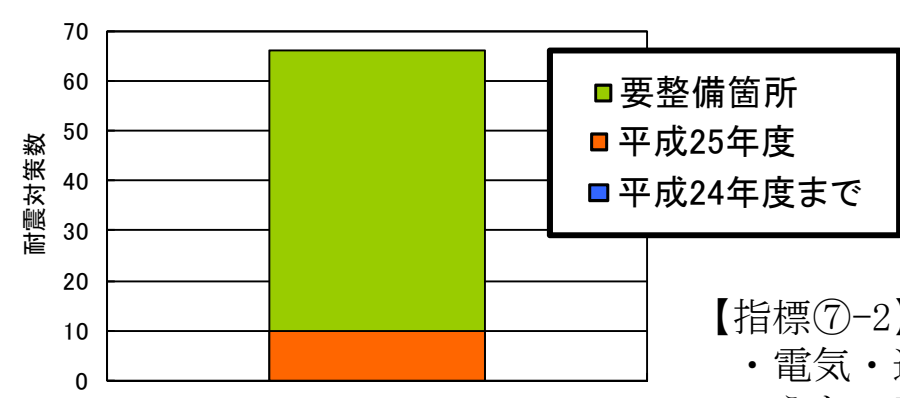
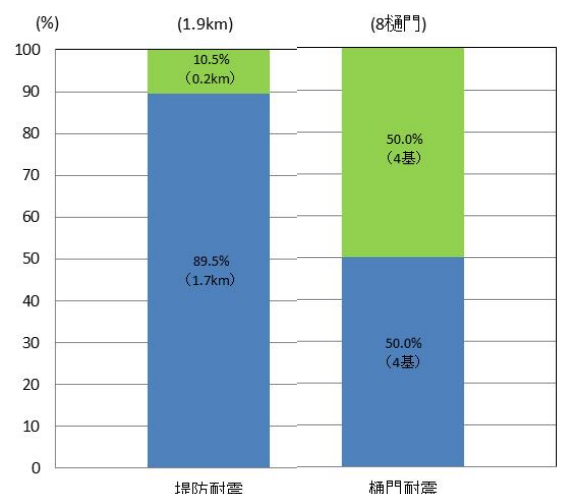
| 進捗状況 (1. 堤防、堰、樋門等の耐震対策状況) | <p>【指標⑦-1】</p> <ul style="list-style-type: none"> 堤防耐震：要対策区間1.9km（左岸1.7km、右岸0.2km）のうち、左岸1.7kmを平成24年度に対策済。 樋門耐震（L2津波遡上区間）：紀の川大堰下流4樋門（野崎，有功，有本，有本第二）については、平成24年度に対策済。鴨居樋門については、七瀬川支川対策にて施行中（平成26年度完了予定）。 <p>▲ 耐震対策実施箇所数</p> | <p>▲ 堤防・樋門耐震対策実施状況 (左：堤防耐震、右樋門耐震)</p> |

| 点検結果 | <p>【指標⑦-1】</p> <ul style="list-style-type: none"> 樋門耐震（L2津波遡上区間）：平成25年度は、鴨井樋門の対策を実施中であり、引き続き耐震対策を進めていく。 <p>【指標⑦-2】</p> <ul style="list-style-type: none"> 平成25年度は空中線取付架台の耐震対策を実施（10基）しており、引き続き耐震対策を進めていく。 | |

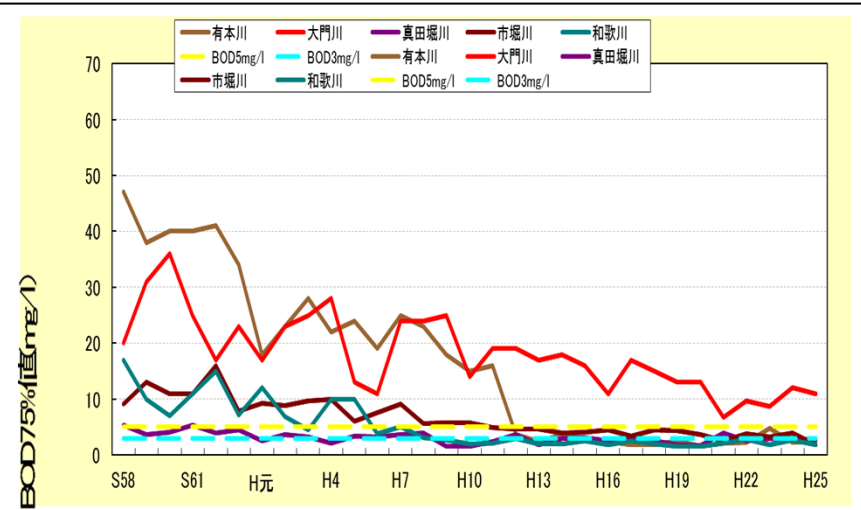
- ・大門川の水質改善に向けて、国交省・県・農水・市・土地改良区・地区住民により、「大門川環境用水導入検討会」を設立、岩出井堰から灌漑用水導水に向けた水質特性や既存ストックの効率的・効果的な方法の内容を検討。
- ・地元自治会との調整を行い、H24年から引き続きH25年にも試験導水を実施。水質は通り改善してきている。(右図)
- ・平成25年度は、1m³/s、2.5m³/sの導水を2日間実施。2.5m³/sの導水では、伊勢橋地点で四箇井水路流末で水質は環境基準を満足できなかったが、導水による流入水路への逆流については、問題なかった。

▲和歌山市内河川における水質 (BOD75%値) の経年変化

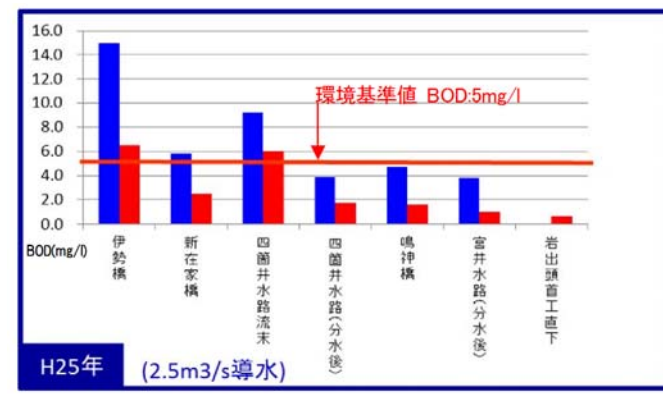
■ 導水前
■ 導水後

▲和歌山市内河川における試験導水前後の水質 (左：平成24年、右：平成25年)

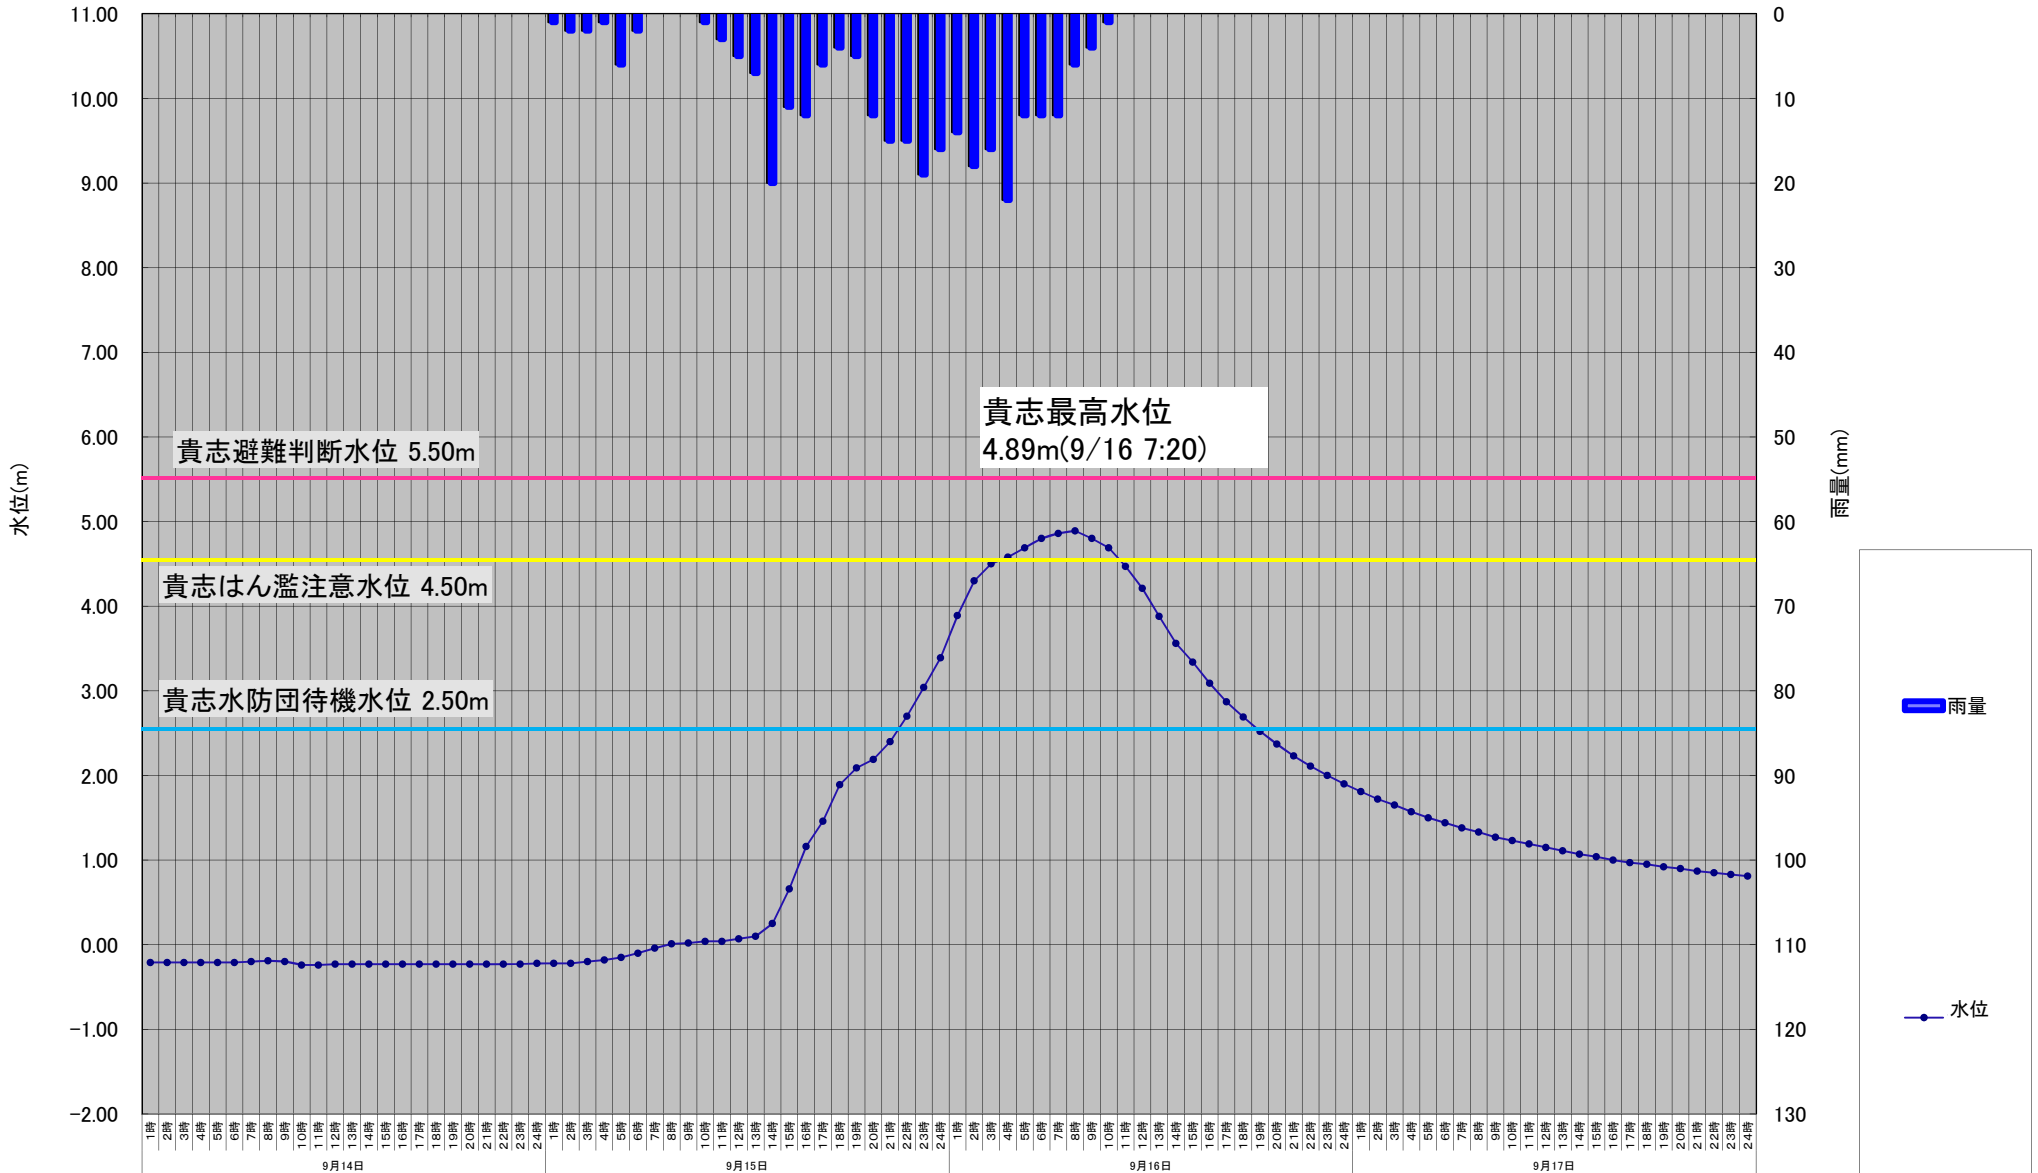
2.5 平成25年9月台風18号の出水概況 貴志

出水概況図(貴志川)

貴志川流域平均雨量 総雨量 282ミリ
時間雨量最大 9月16日(3:00~4:00) 22ミリ

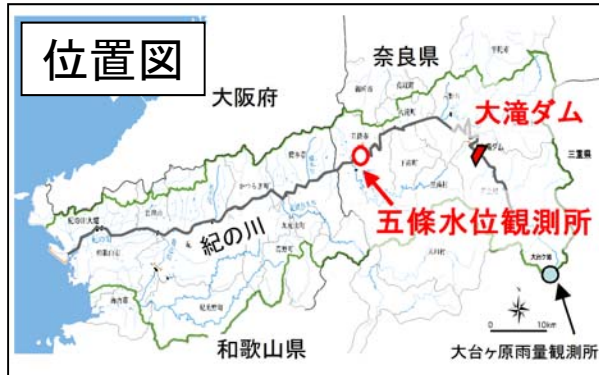
2.7 平成25年9月台風18号による大滝ダムの効果

- 台風18号により、紀の川水系大滝ダム上流域において、9月14日から16日にかけて、流域平均の総雨量が593mm、観測所時間最大雨量が86mm(大台ヶ原雨量観測所)となり、ダムへの流入量がダム管理開始以降最大となる約2,200m³/sに到達。
- 大滝ダムでは、約2,300万m³の洪水を貯留し、ダム下流の五條地点(五條市新町付近)では、紀の川の水位を約1.1m低下させる効果があったと推定。大滝ダムの防災操作により、はん濫危険水位を下回ることができたと考えられる。

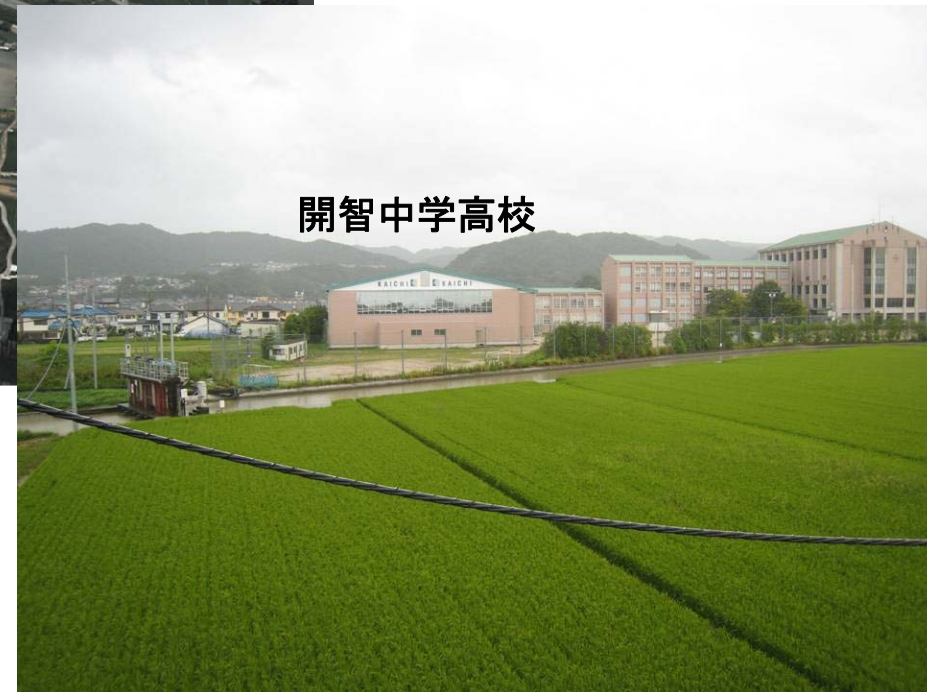
2.8 平成25年9月台風18号による紀の川大堰の効果

○昭和57年8月出水では直川地区に約170haの浸水被害が発生

○平成25年台風18号では、紀の川大堰により水位が常時満水位のT.P+3.6m以下に保持され、浸水被害が生じなかった。

平成23年台風12号の直川地区の状況(9/3 10:00)

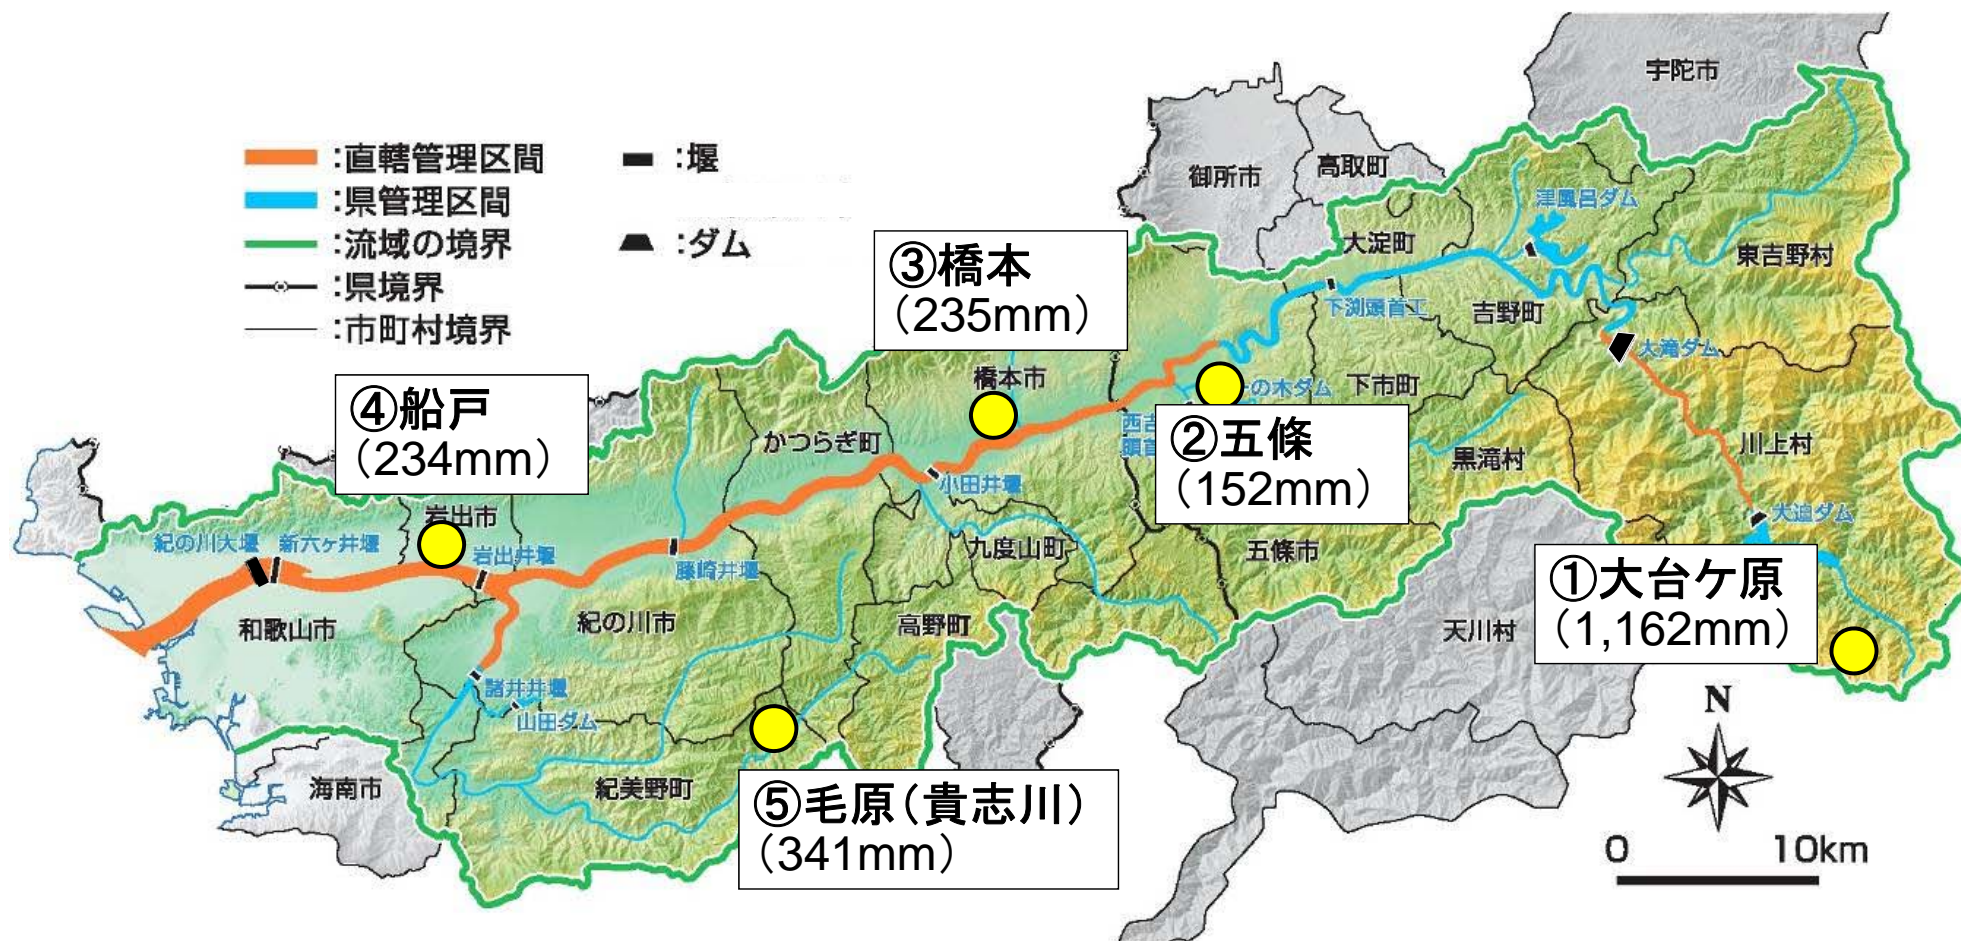
3.3 平成26年8月台風11号による水位状況

- ①船戸水位観測所 **水防団待機水位超過 4.86m**、ピーク時刻8/10 14:50
(水防団待機水位 4.00m、はん濫注意水位 5.00m)
- ②三谷水位観測所 **はん濫注意水位超過 3.52m**、ピーク時刻8/10 14:10
(水防団待機水位 2.00m、はん濫注意水位 3.50m)
- ③五條水位観測所 **水防団待機水位超過 6.50m**、ピーク時刻8/10 13:00,13:50
(水防団待機水位 5.00m、はん濫注意水位 7.50m)
- ④貴志水位観測所 **はん濫注意水位超過 4.74m**、ピーク時刻8/10 13:00
(はん濫注意水位 4.50m、避難判断水位 5.50m)

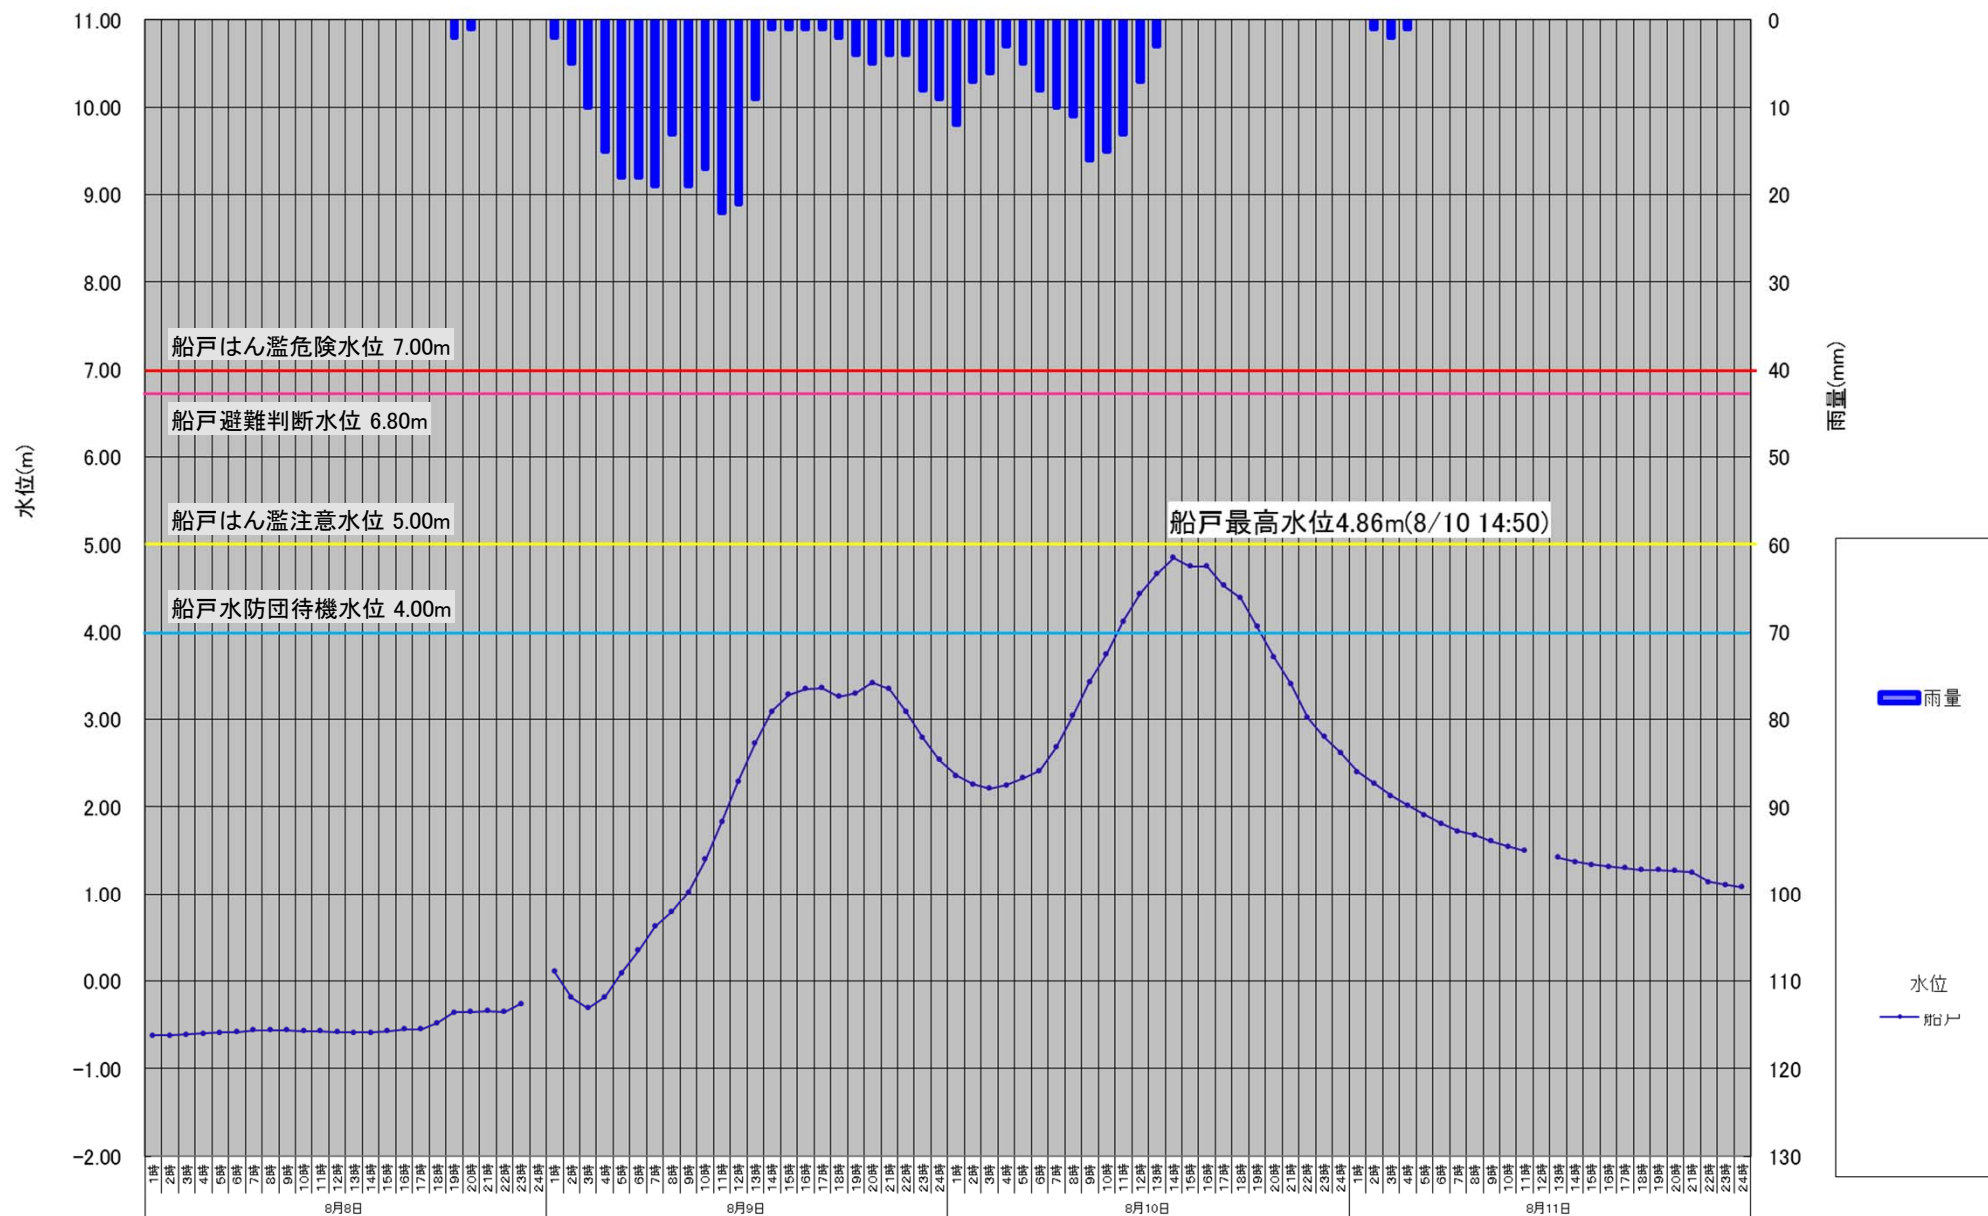
3.4 平成26年8月台風11号の出水概況 船戸

出水概況図(紀の川)

紀の川流域平均雨量 総雨量 351ミリ
時間雨量最大 8月9日(10:00~11:00) 22ミリ

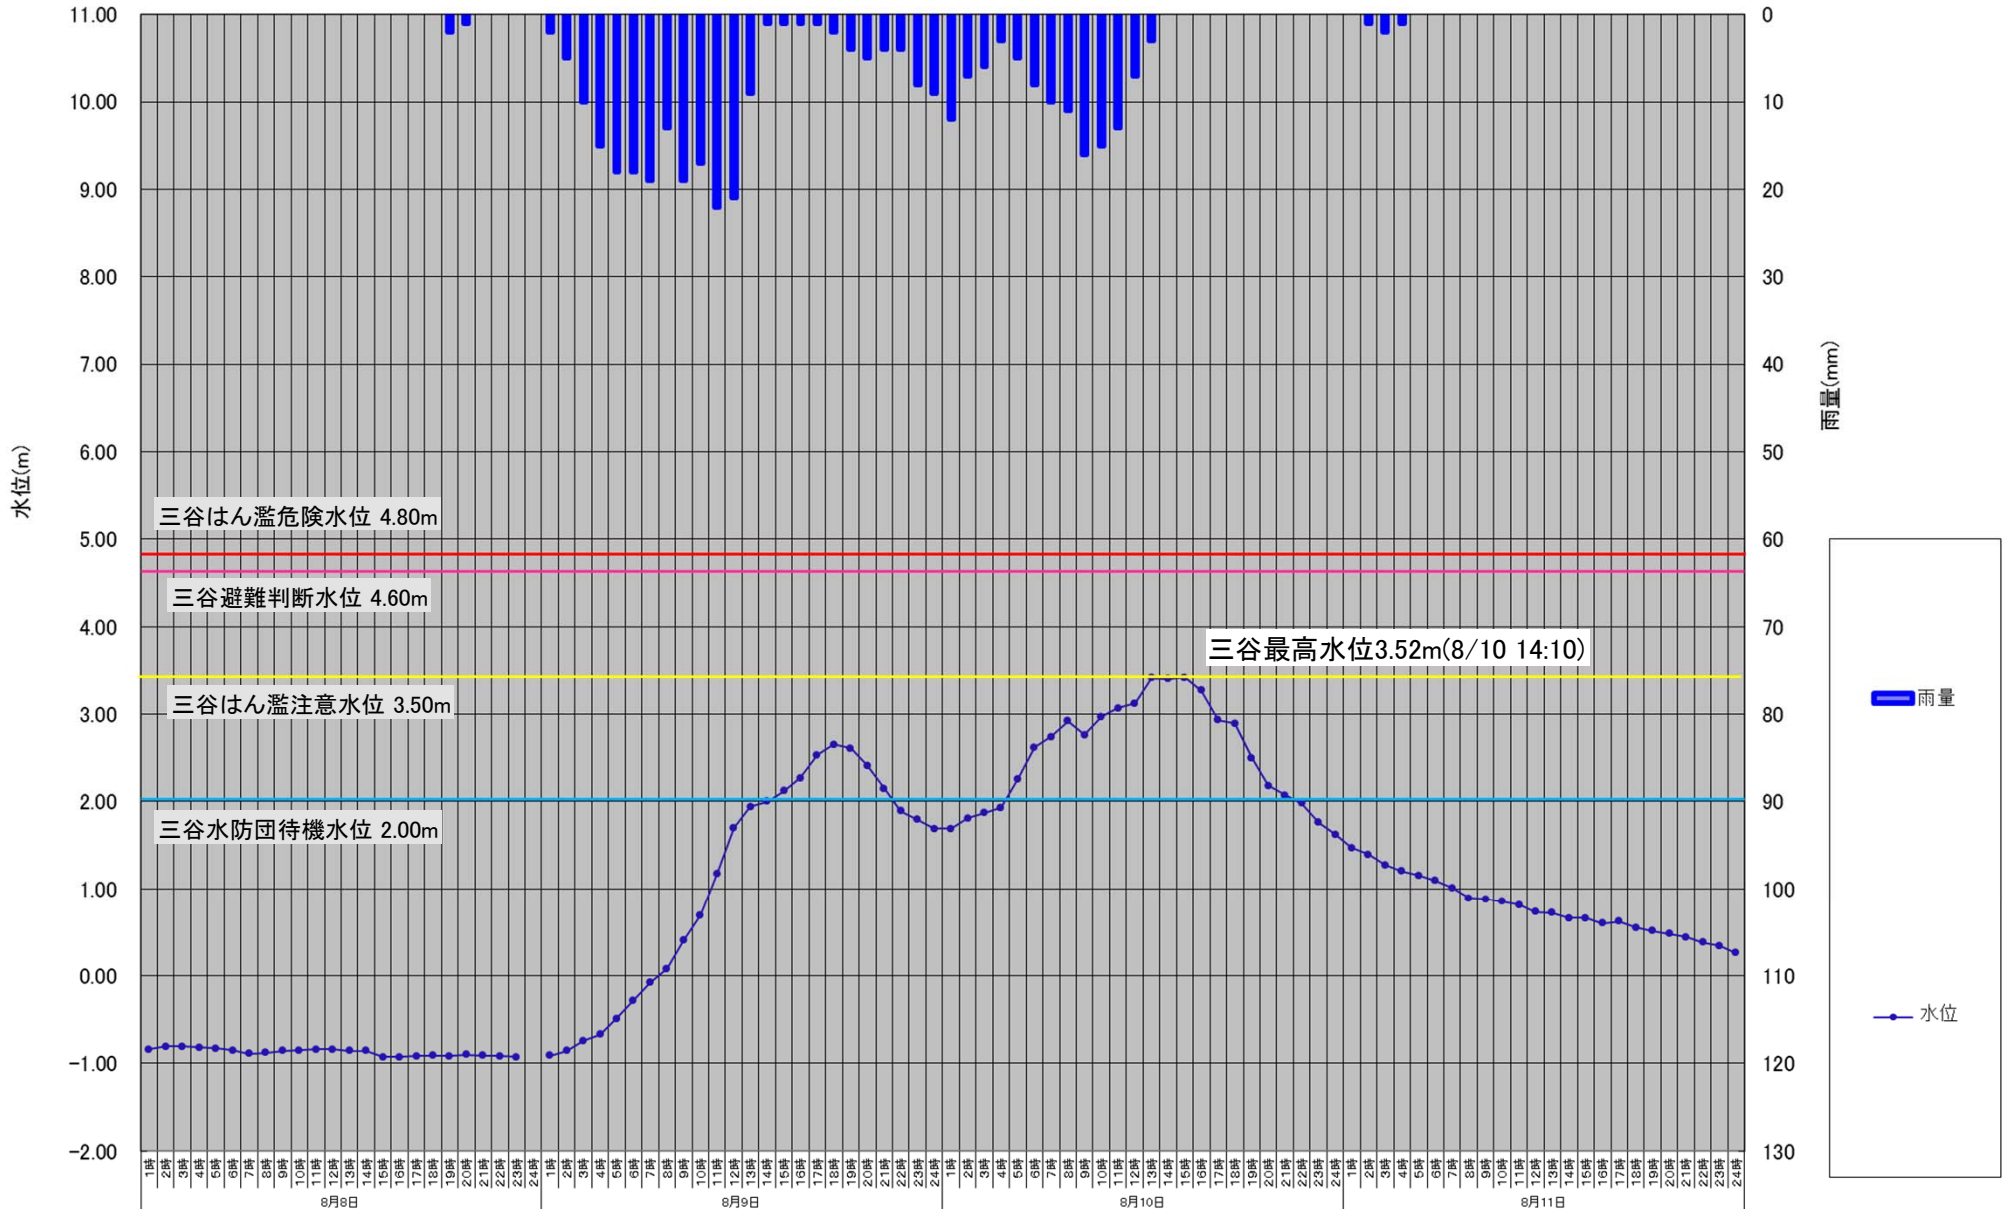
3.4 平成26年8月台風11号の出水概況 三谷

出水概況図(紀の川)

紀の川流域平均雨量 総雨量 351ミリ
時間雨量最大 8月9日(10:00~11:00) 22ミリ

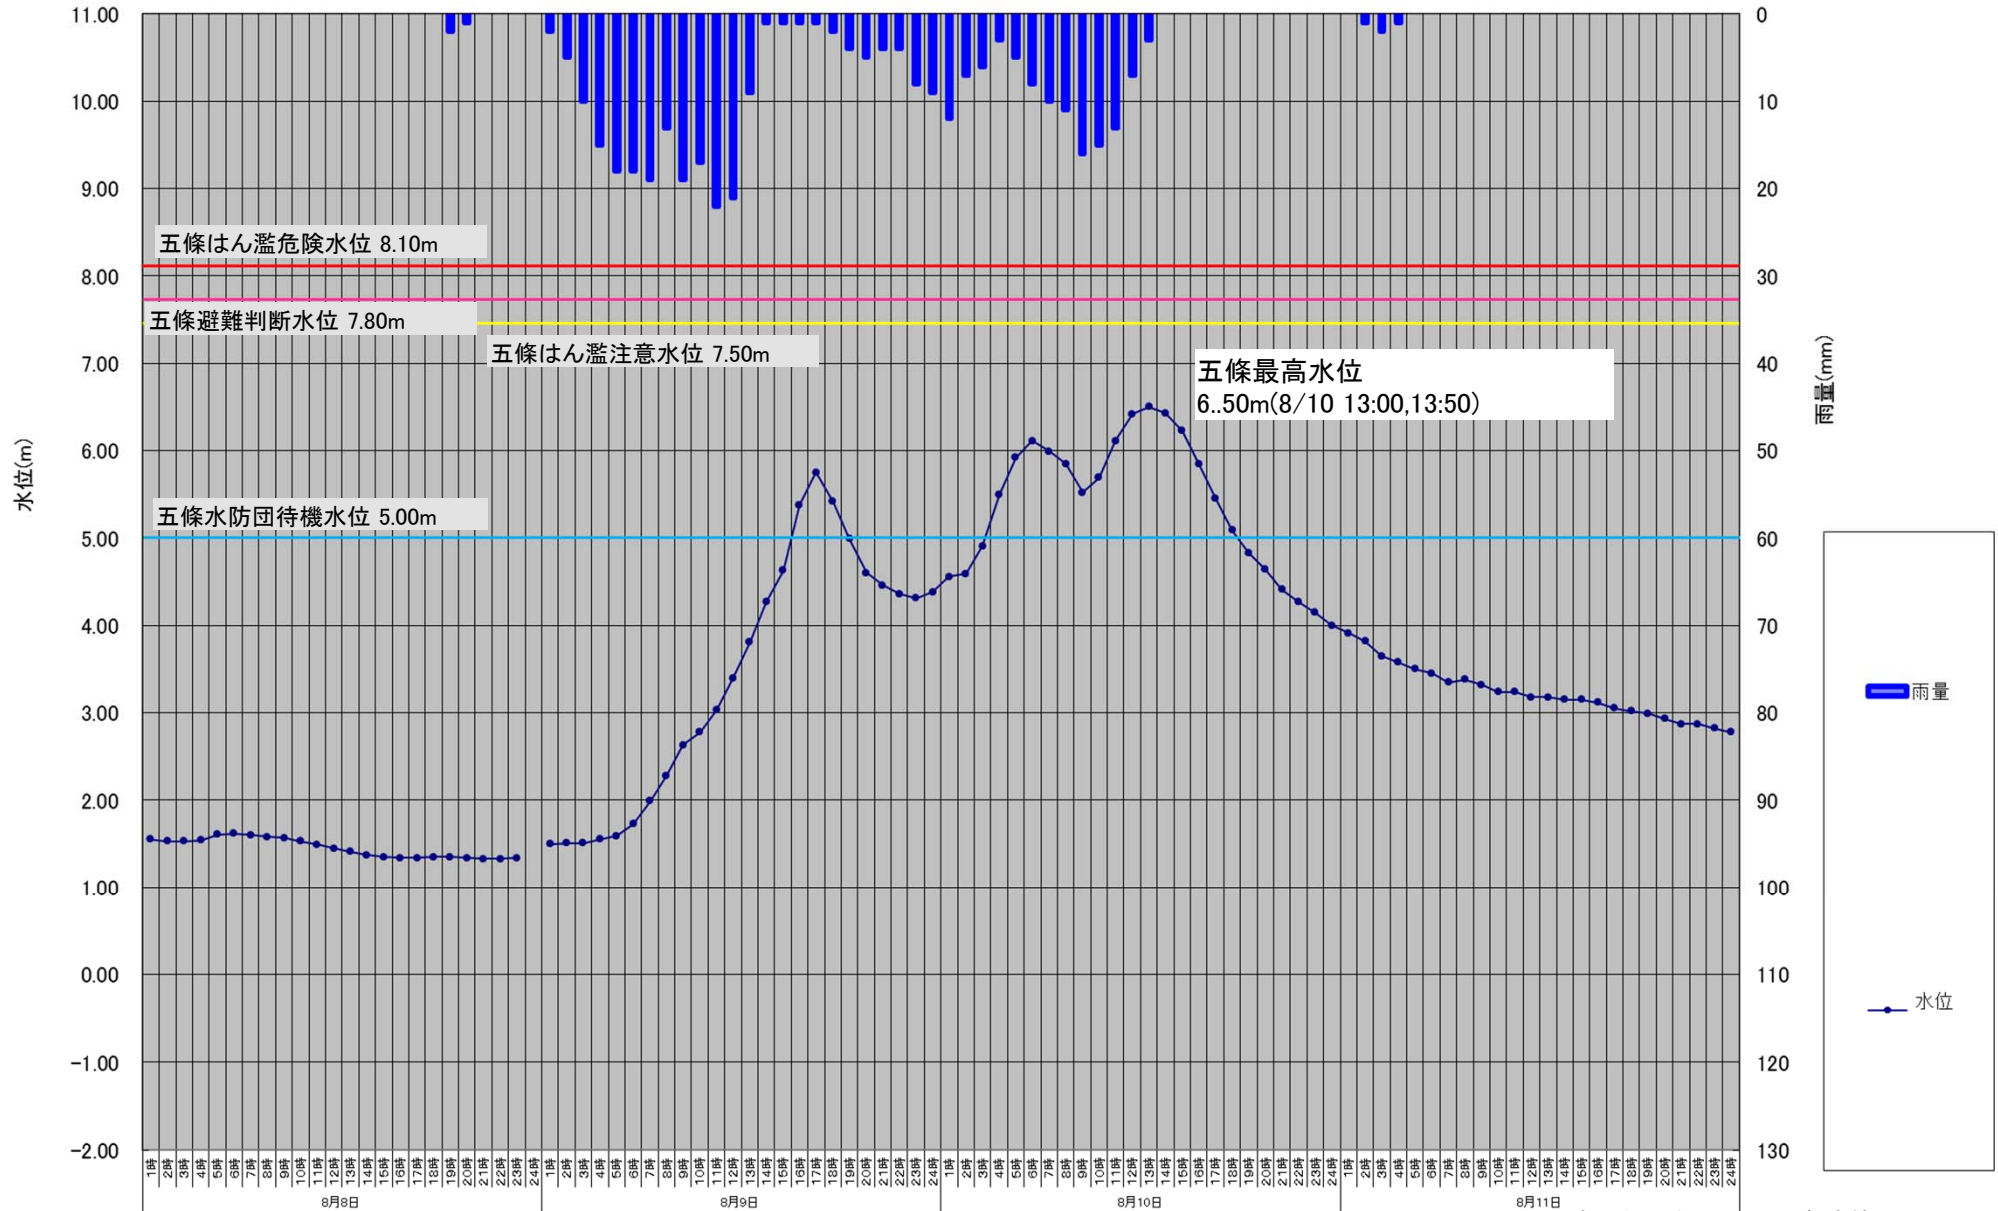
3.4 平成26年8月台風11号の出水概況 五條

出水概況図(紀の川)

紀の川流域平均雨量 総雨量 351ミリ
時間雨量最大 8月9日(10:00~11:00) 22ミリ

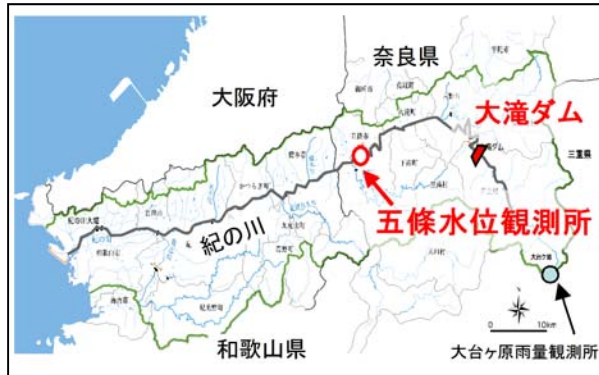
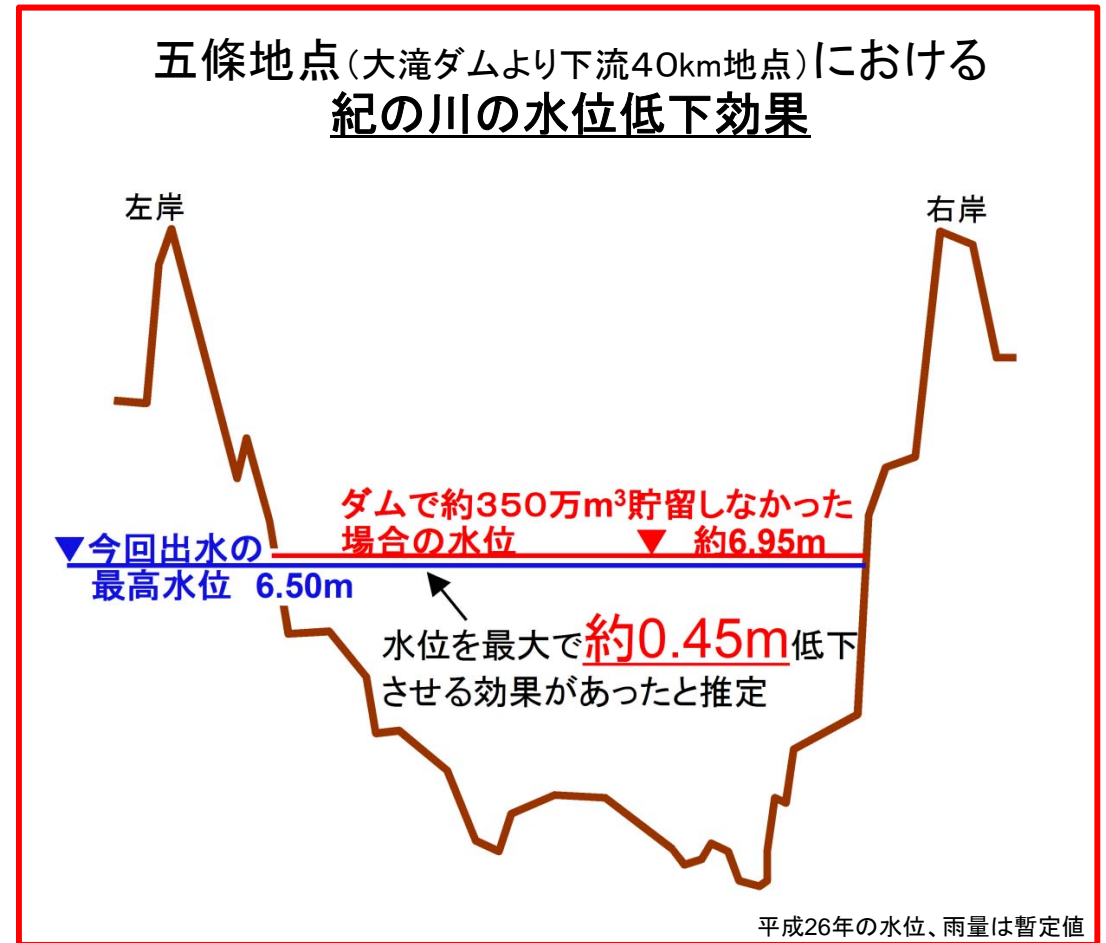
3.8 平成26年8月台風11号による大滝ダムの効果

○台風11号により、紀の川水系大滝ダム上流域において、8月8日から10日にかけて、流域平均の総雨量が652mm、観測所時間最大雨量が62mm(大台ヶ原雨量観測所)となり、ダムへの流入量が約1,700m³/sに到達。

○大滝ダムでは、約350万m³の洪水を貯留し、ダム下流の五條地点(五條市新町付近)では、紀の川の水位を最大で約0.45m低下させる効果があったと推定。

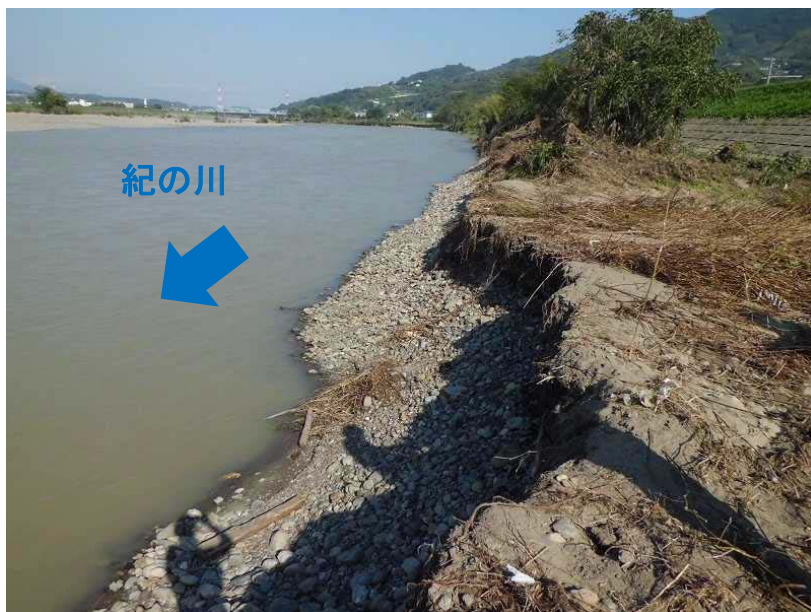
兄井地区被災状況

・平成25年9月15日に台風18号出水によって被災した箇所の復旧工事を推進している。

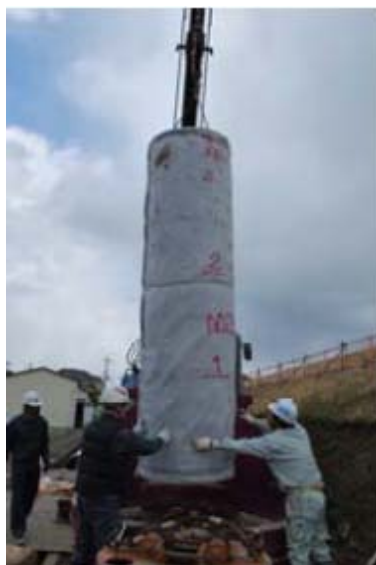
ウェルドレーン工法

・「ウェルドレーン工法」や「連続ドレーン工法」によって堤防強化を実施している。

①鉄筋カゴの据付状況

(φ=900mm)
