# 小規模附属物点検要領の制定について

# 1. これからの小規模附属物マネジメントの方針

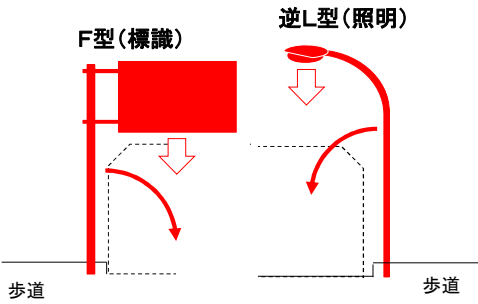
区分	事象	代表的な附属物の種類
主に <u>片持ち式の附属物</u> (以下「片持ち式」)	落下、倒壊事象のおそれがある附属物

標識:F型、逆L型、T型及び高所に設置された単柱式又は複柱式

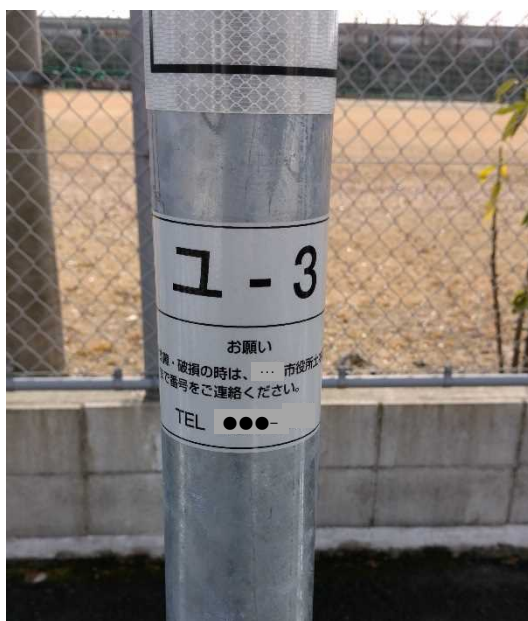
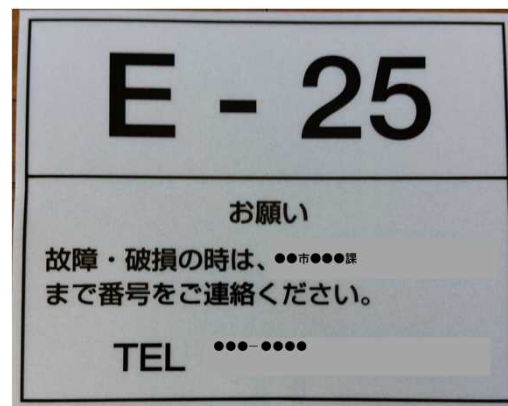
図-解 4-2 利用者から通報を受けやすく工夫している事例

万が一不具合等が生じた場合にも、できるだけ迅速な対応が可能となるよう沿道利用者から情報を得やすい環境を整備するのがよい。例えば、附属物の支柱に管理者の連絡先を記したシールを貼った事例などもあり、図 - 解4 - 2に示す。また、通学路等に設置されている単柱式や複柱式など路側式の附属物は交通状況を勘案したうえで、沿道利用者と連携した維持管理の仕組みを構築するなど、より効果的な方法を検討するのがよい。

万が一不具合等が生じた場合にも、できるだけ迅速な対応が可能となるよう沿道利用者から情報を得やすい環境を整備するのがよい。例えば、附属物の支柱に管理者の連絡先を記したシールを貼った事例を図-解 4-2 に示す。また、通学路等に設置されている単柱式や複柱式など路側式の附属物は交通状況を勘案したうえで、沿道利用者で連携した維持管理の仕組みを構築するなど、より効果的な方法を検討するのがよい。

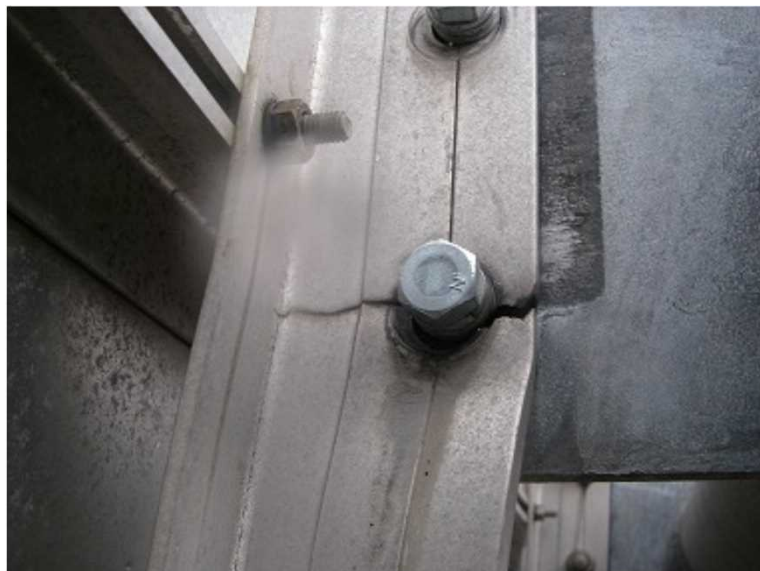
き裂損傷  
(車両衝突)

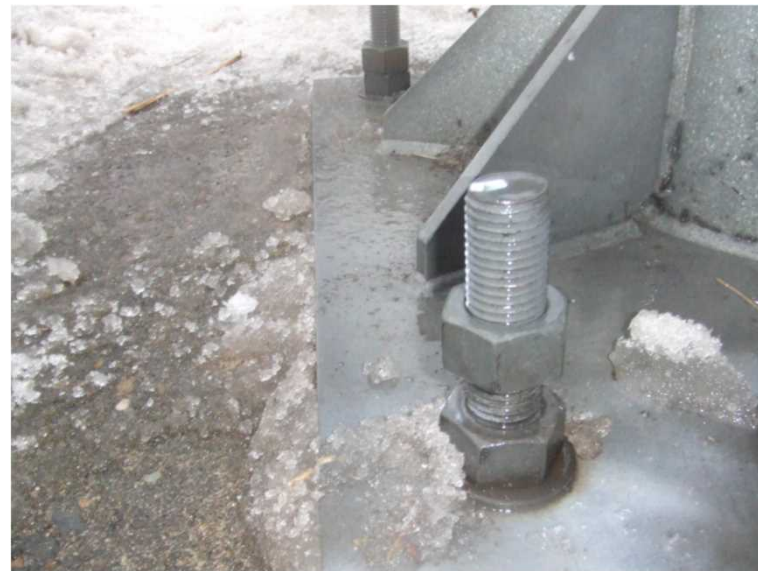
ボルトの緩み  
(施工不良)

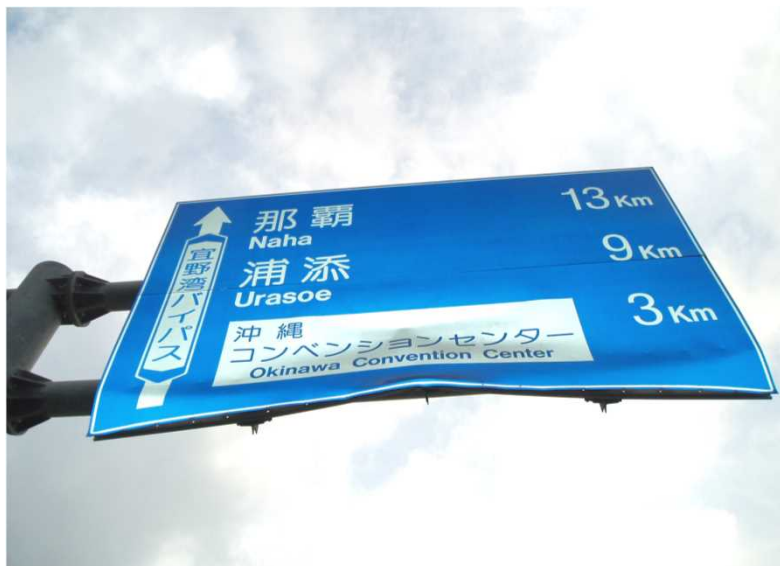
異常変形  
(車両衝突)

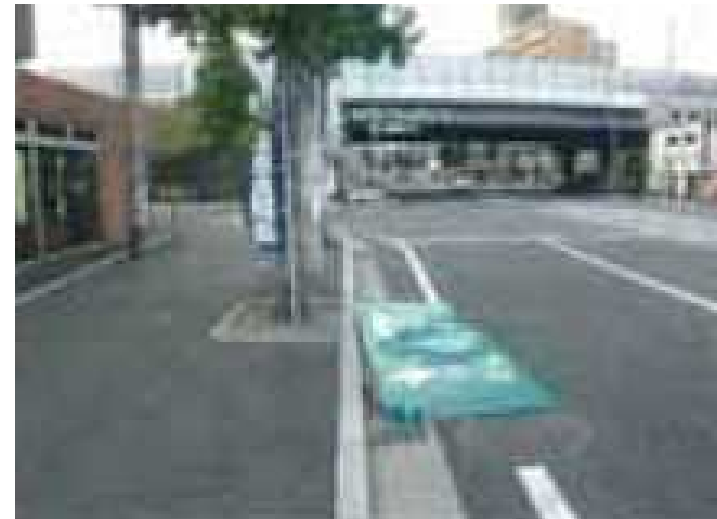
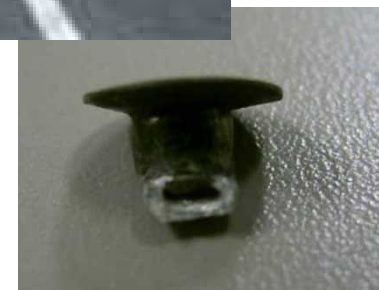
アルミ製標識板(当て板)が落下

→標識板を固定していたブラインドリベットが破断

破断したブラインドリベット

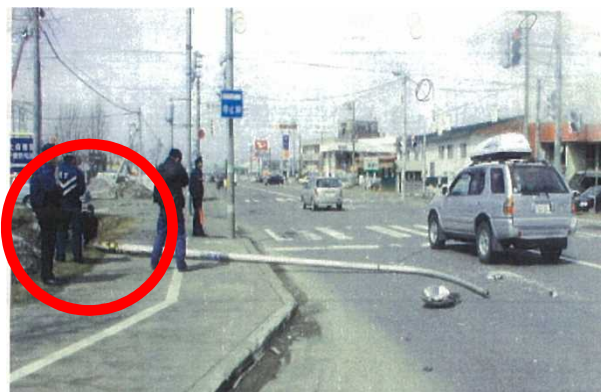
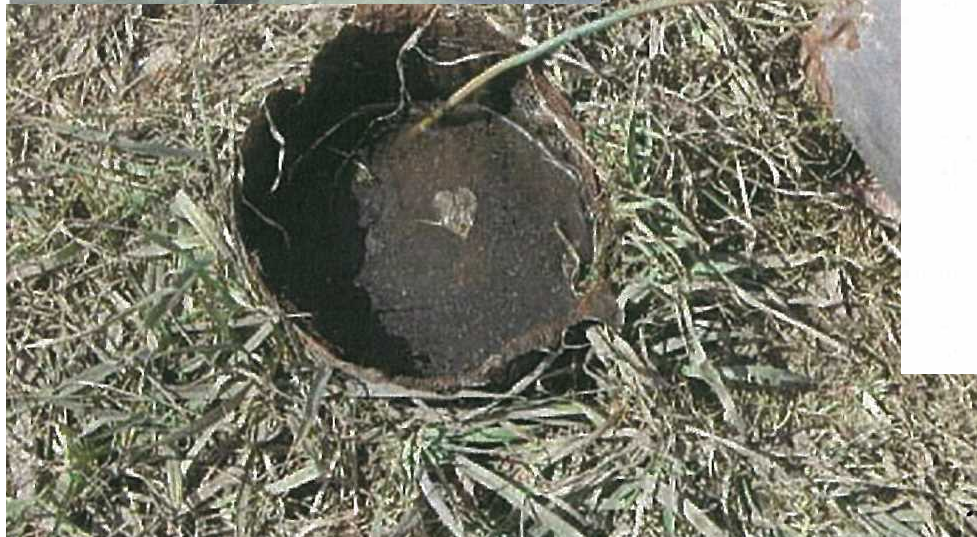
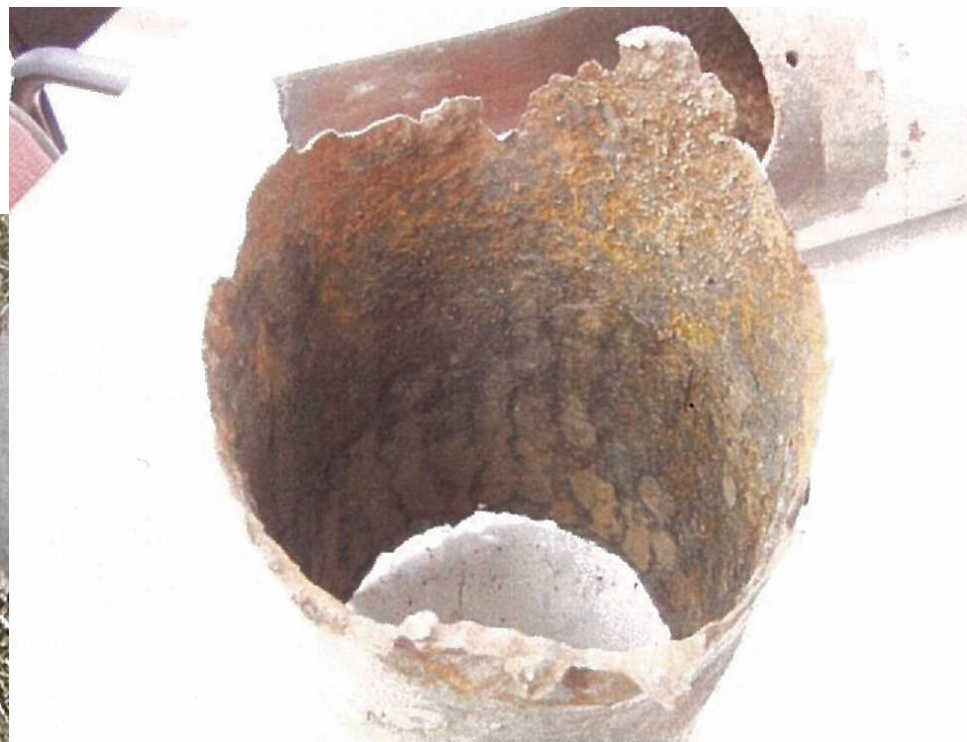
### 埋設部鋼材の腐食

→滞水のため鋼材が腐食・減肉

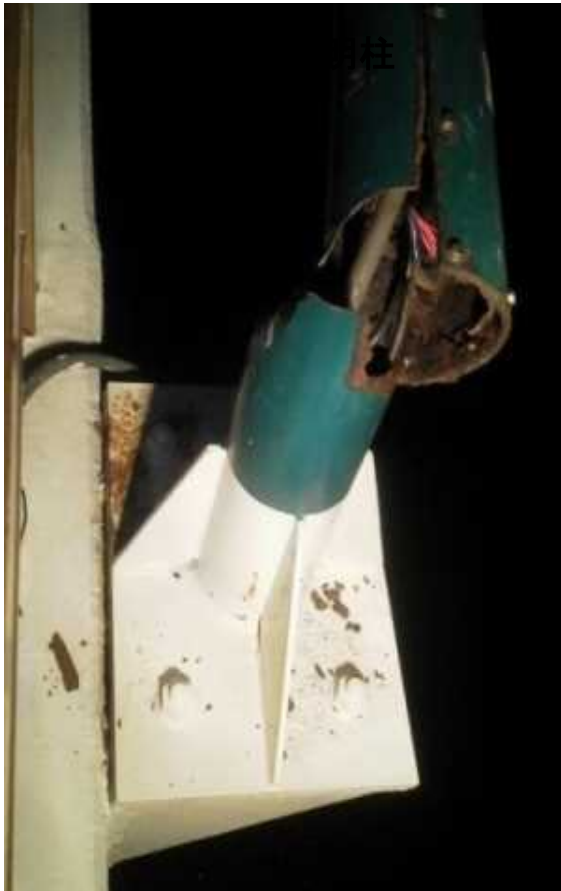
### 道路照明柱の転倒

⇒ 支柱の電気設備開口部から腐食・減肉が進行し、転倒

転倒した照明柱と同タイプの状況

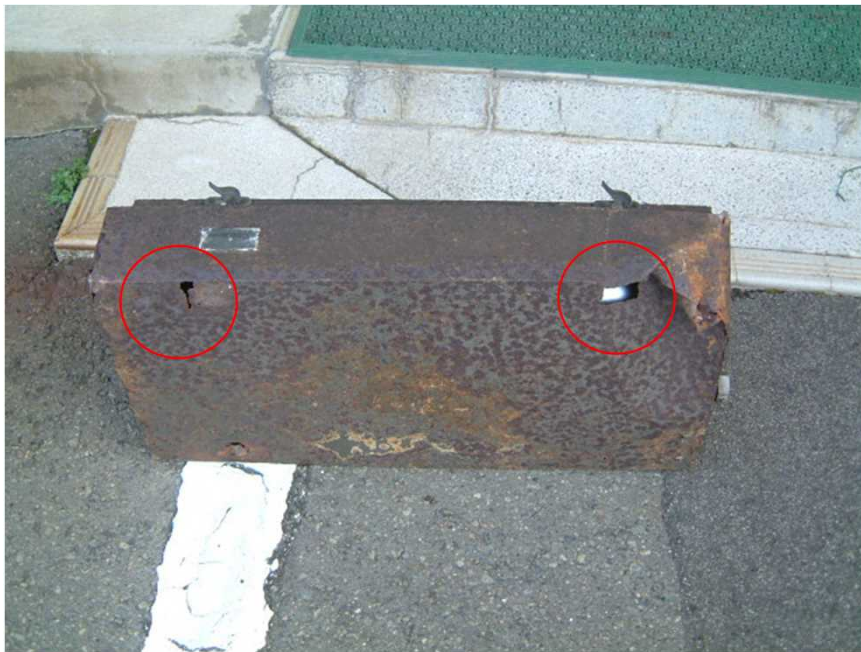
### トンネル照明器具の落下

→トンネル照明の裏側取付け部で腐食が進行

照明器具の背面

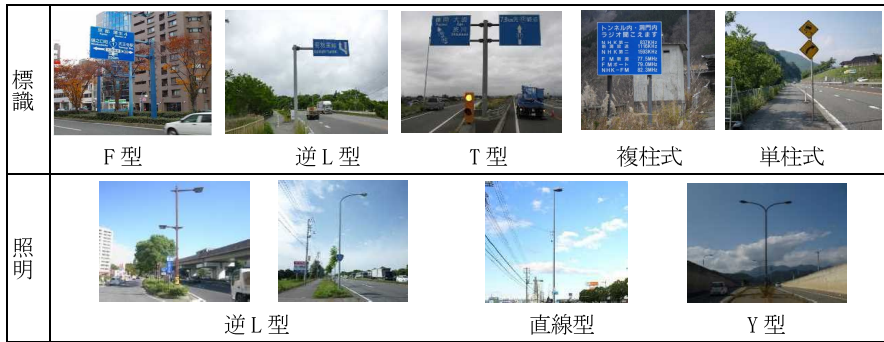
図-解 3-1 小規模附属物の主な形式

(1) 小規模附属物には、F型、逆L型、T型、単柱式、複柱式など様々な形式があり、主な形式を図-解 3-1 に示す。

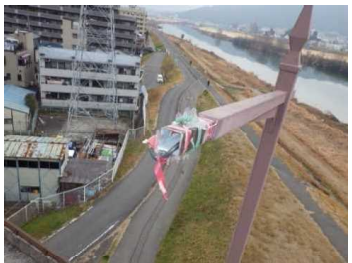
灯具及び灯具取付部

備考	<p>■照明柱の灯具及び灯具取付部は、支柱の揺れで取付部のボルト・ナットにゆるみが発生し、灯具が外れた場合には脱落するおそれがある。</p>
例：灯具が脱落し、欠損している場合

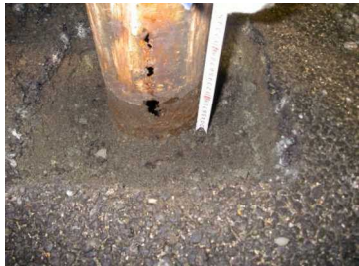
支柱（路面境界部）

備考	<p>■路面境界部に滞水が生じている場合は、防食機能が低下しやすく、他の部材より腐食の進行が早まる恐れがある。</p>
例：路面境界部の滞水による腐食の事例

※地際部の滞水は、腐食の原因となるので、巡視において確認が必要

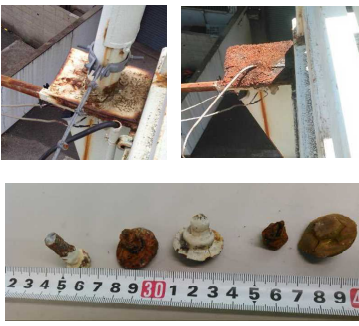
基礎（アンカーボルト）

備考	<p>■他の構造物にブラケットで固定されている場合には、基部は滞水の影響で、アンカーボルトが腐食しやすい環境となり、ベースプレート下面に腐食が発生し、目視では確認することが困難な場合がある。</p>
例：アンカーボルトが腐食により破断した事例
