第2節 紀の川のすがた

第1項 河道の変遷

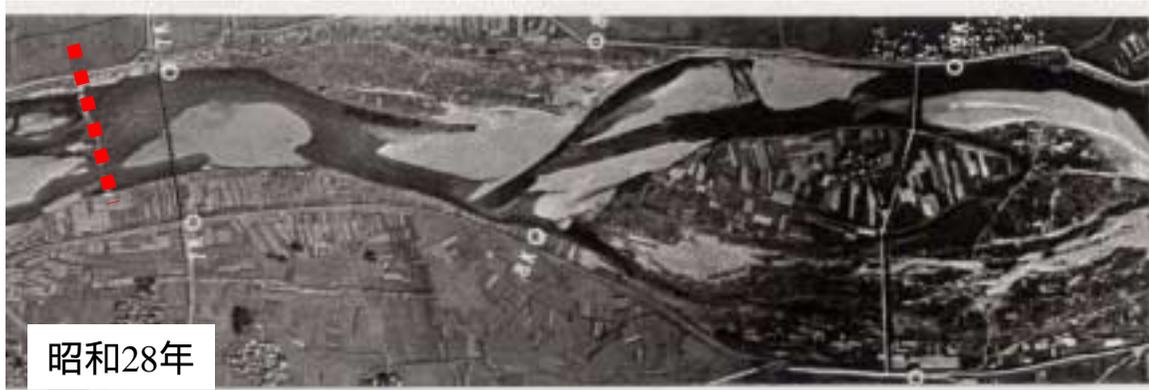
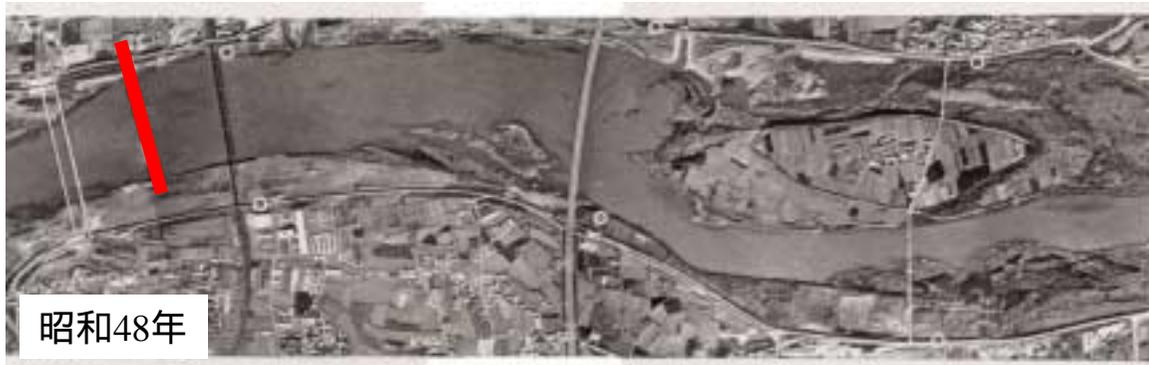
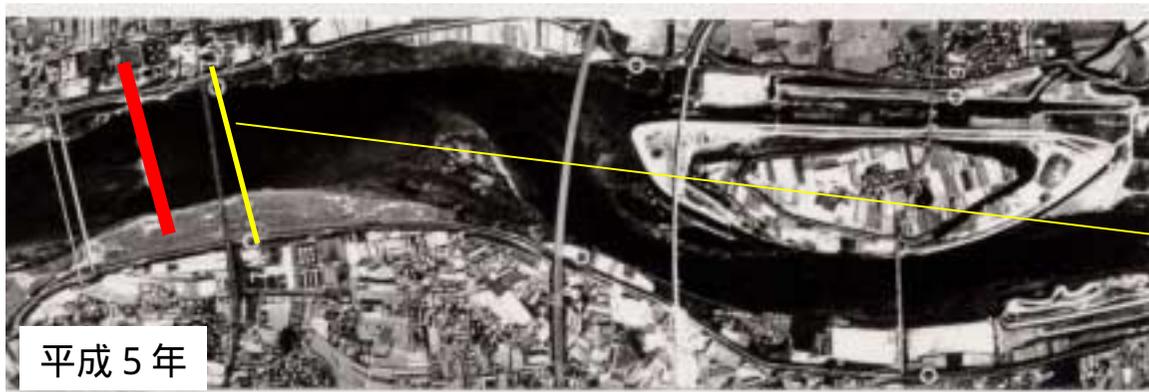
河道の変遷（新六ヶ井堰付近）

S28（新六ヶ井堰築造前）では、現堰の上下流に砂州が発達しているのが見られます。その後、昭和40年代が最盛期であった砂利採取の影響で、この区間に見られた砂州がなくなっていることが確認できます。

昭和28年

昭和48年

平成5年

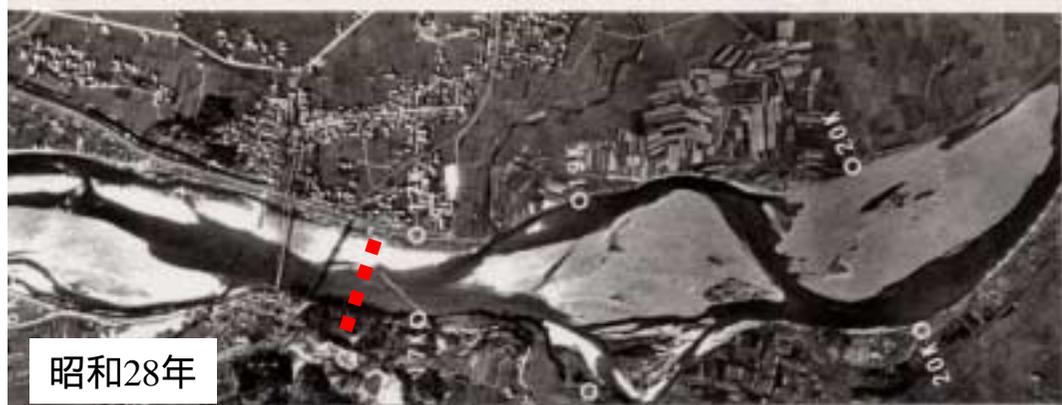
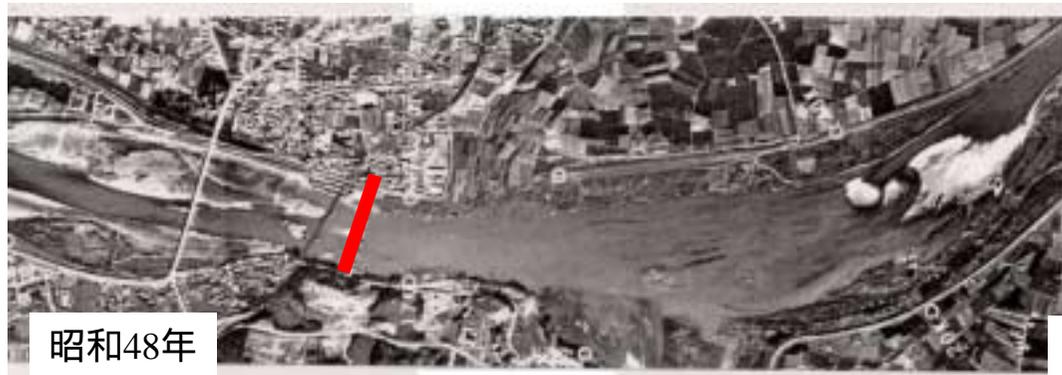
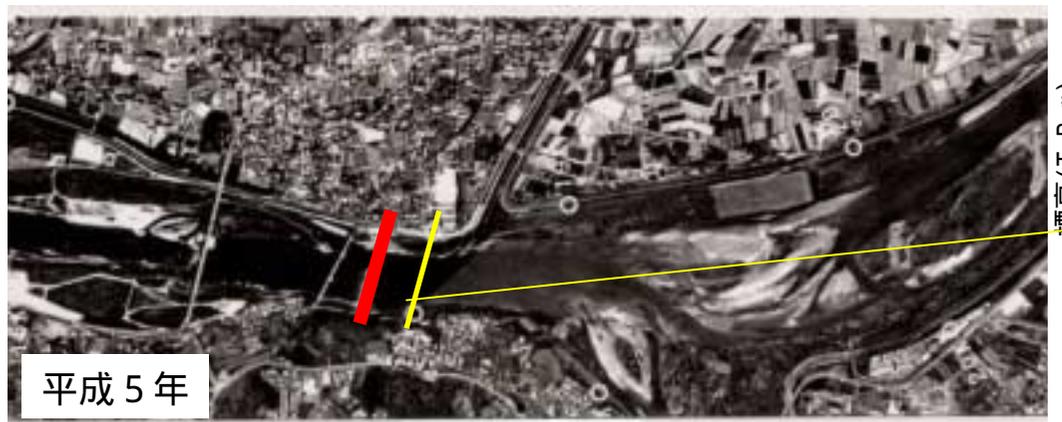
河道の変遷（岩出井堰付近）

岩出井堰築造前は、貴志川合流点付近で大きな砂州が発達していますが、築造後には、せき上げによる水位上昇により、砂州領域が減少していることがわかります。

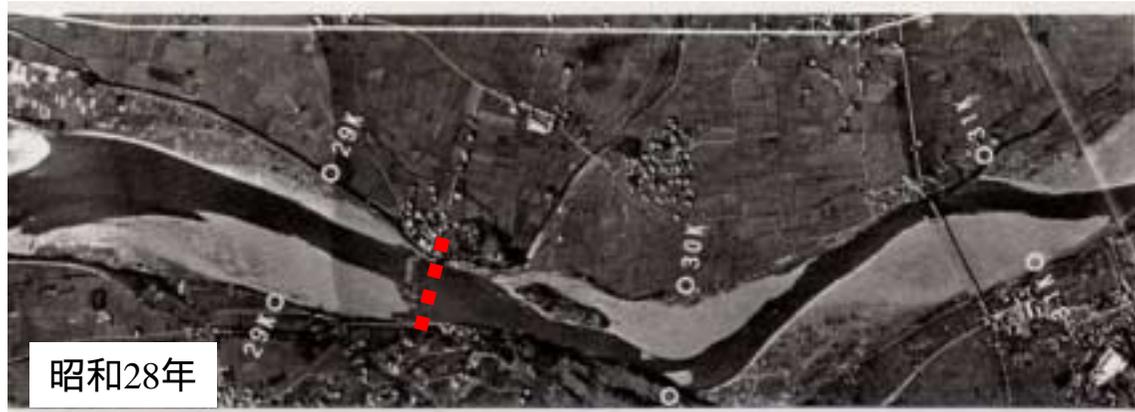
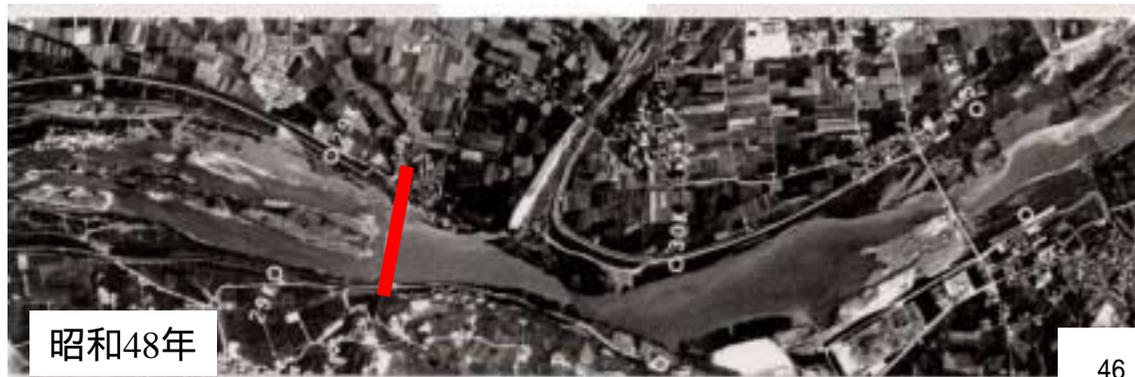
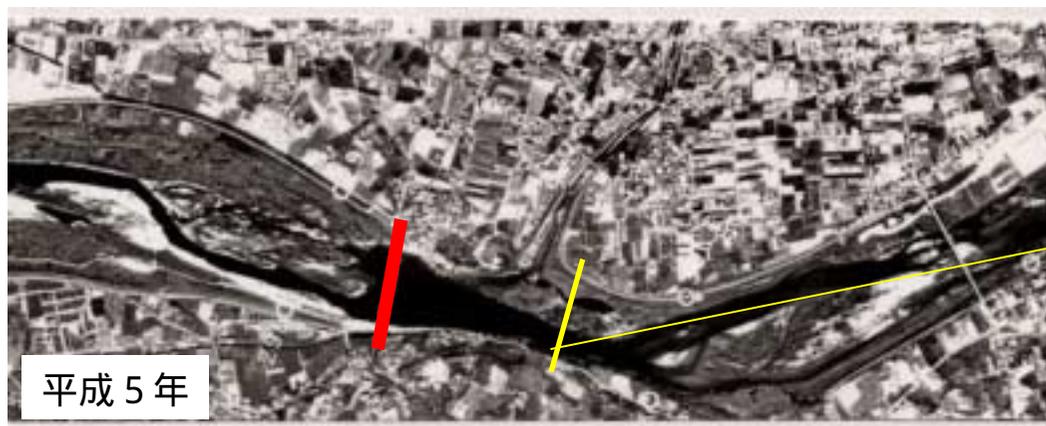
河道の変遷（藤崎井堰付近）

藤崎井堰築造前は、明確な単列砂州となつていますが、築造後には、堰下流でみお筋がいくつかみられます。これは、堰ができたことによって流れが一定方向に向けられたことが考えられます。

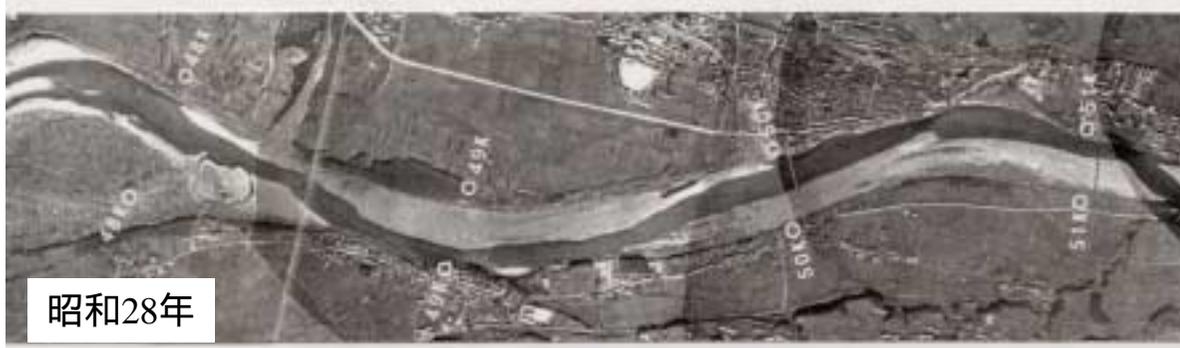
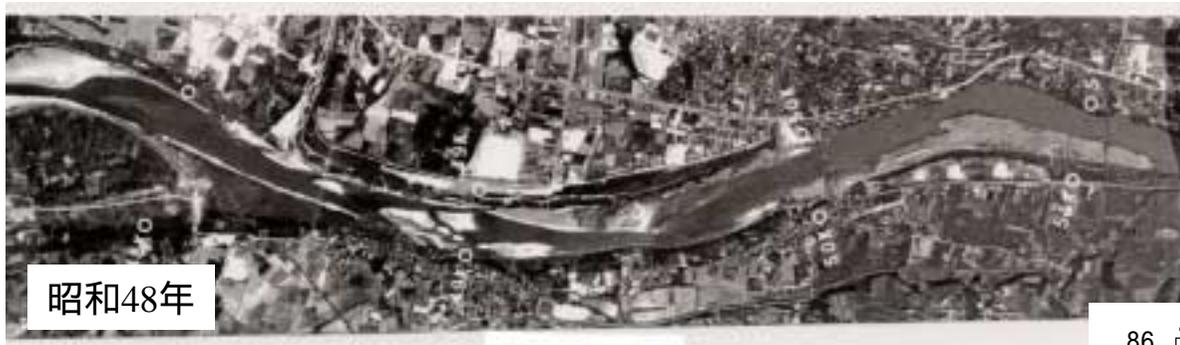
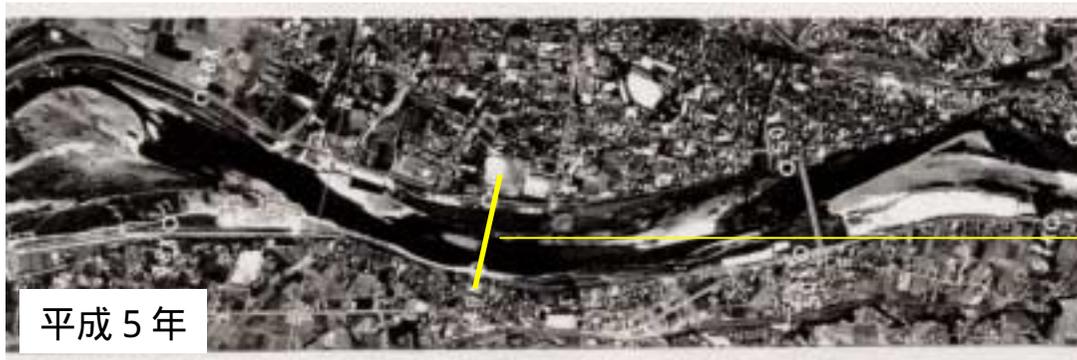
河道の変遷（橋本付近）

藤崎井堰付近と同様、S28年では明確な単列砂州を呈しています。近年では、植生が繁茂していることがわかります。

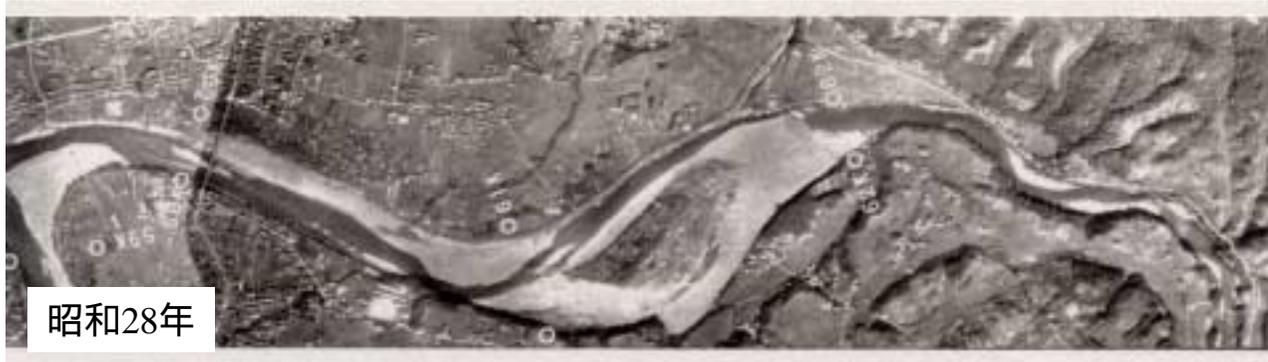
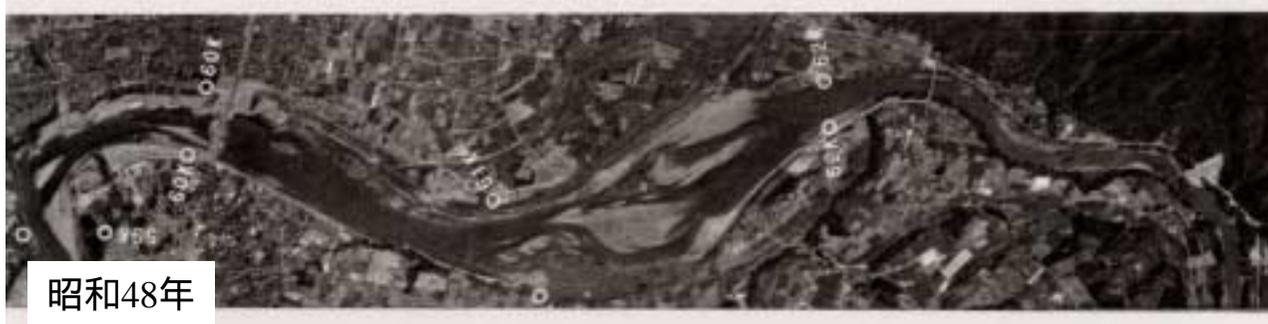
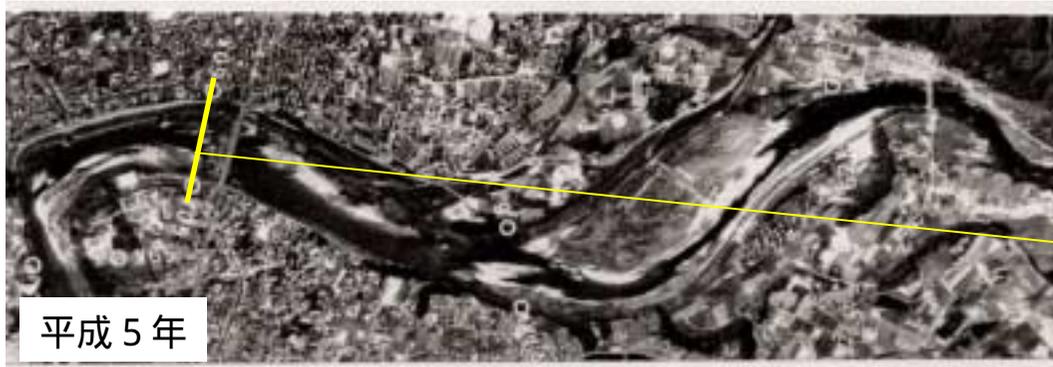
河道の変遷（五條上流）

橋本付近と同様、S28年では明確な単列砂州を呈しています。また、近年では、植生が繁茂している状況がみられます。

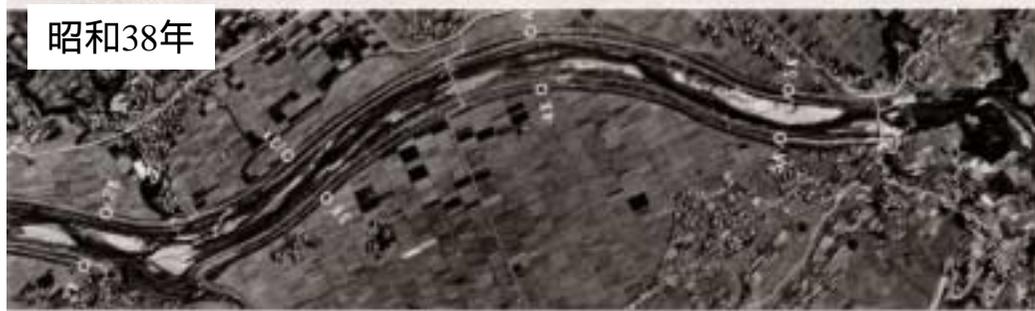
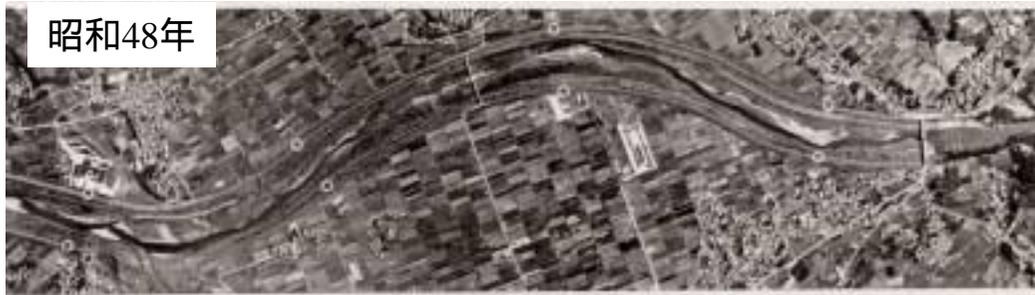
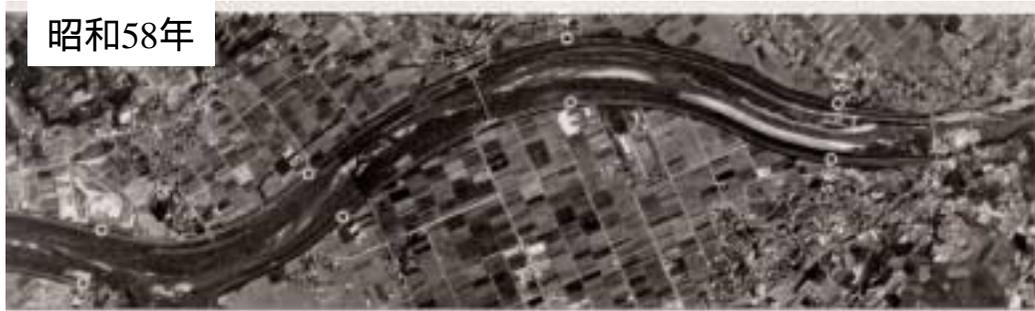
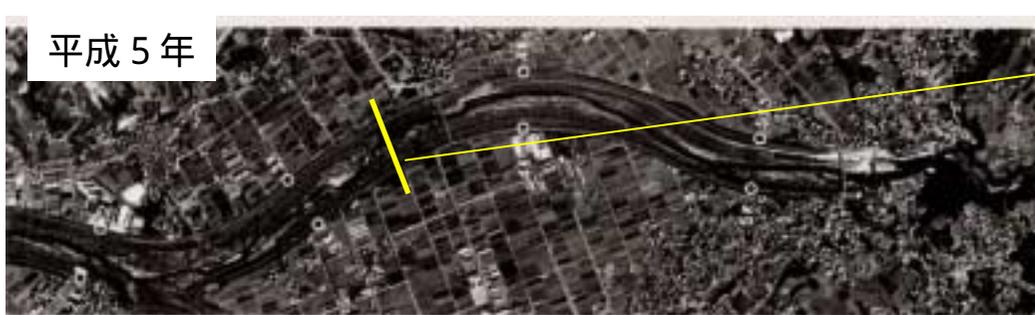
河道の変遷（貴志川中上流部）

写真はすべて、S28年洪水による改修後のものです。

S38年以降、近年に至るまでみお筋位置はほとんど変化しておらず、河床はほぼ安定していると考えられます。

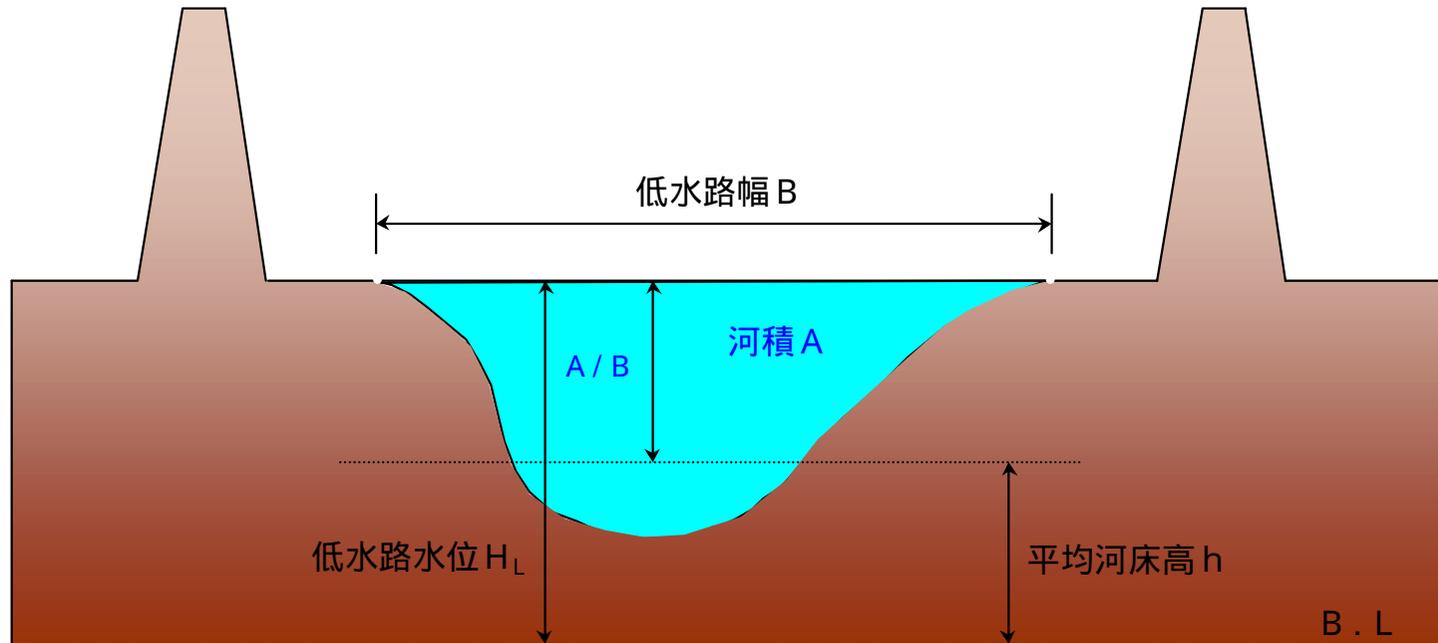
平均河床高とは・・・

$$h = H_L - A / B$$

- (低水路) 平均河床高は、低水路内の河積 (斜線部分) を低水路幅で除し、低水路内の水位から減じたものです。
- 洪水によって、河床高がどれだけ変化したかを把握するのに広く用いられています。

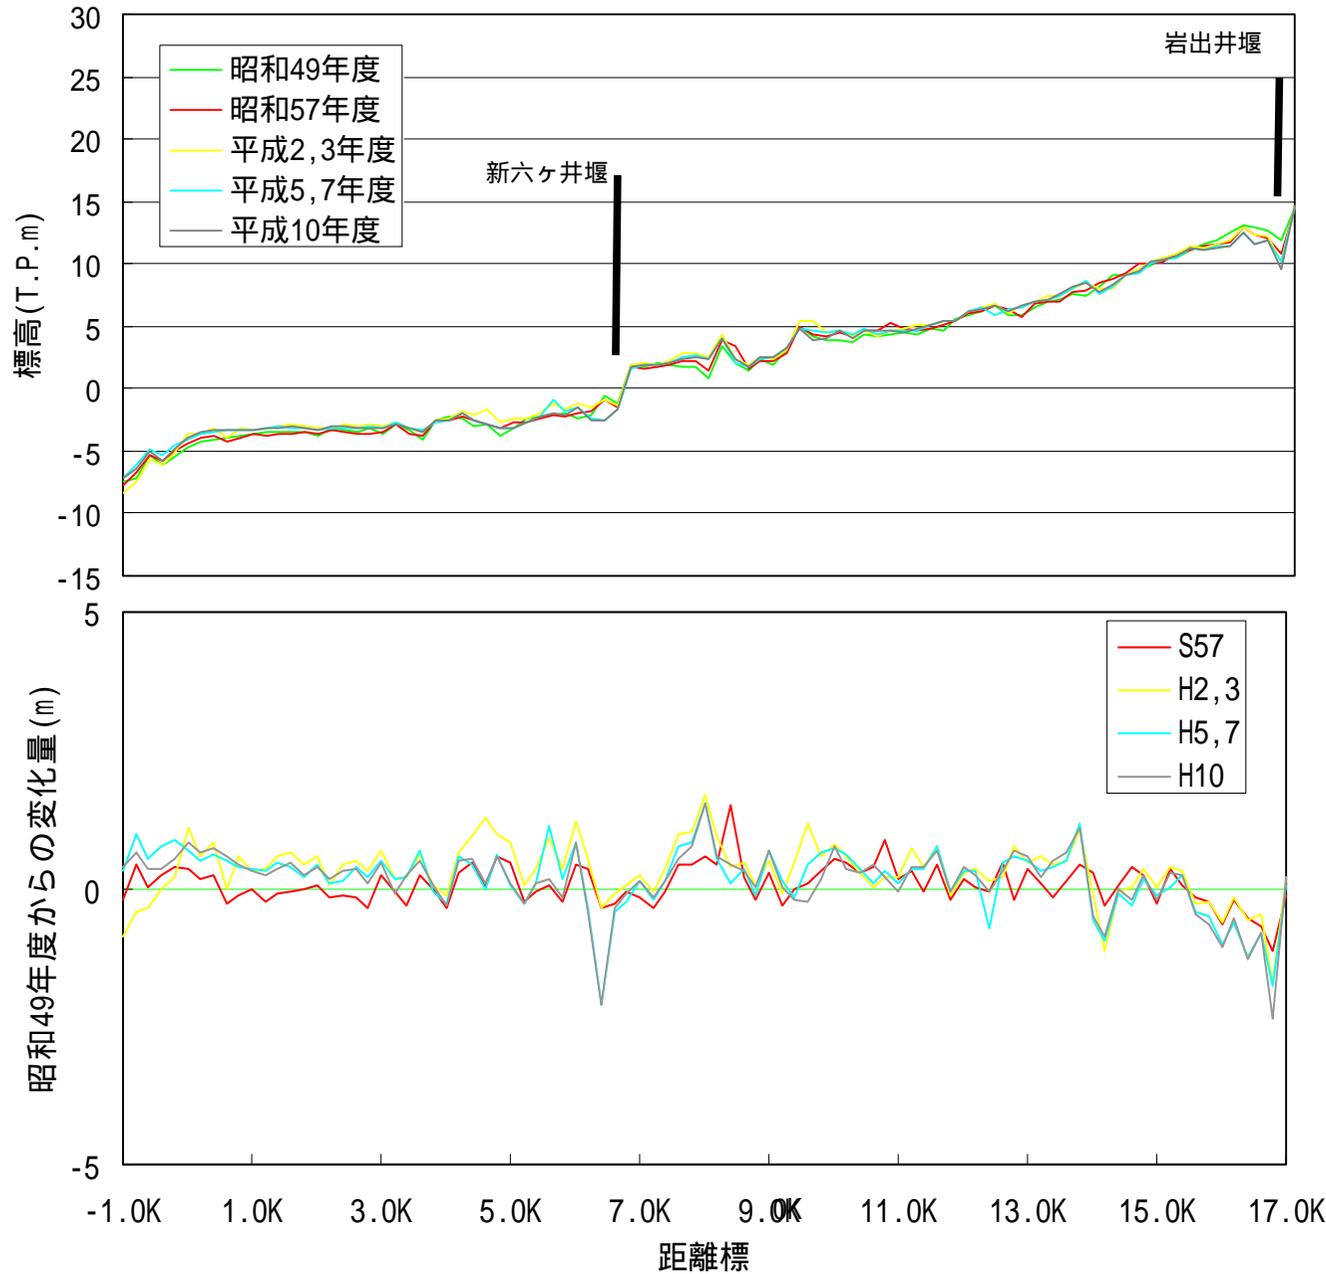
平均河床高縦断の経年変化(1)

昭和49年河道での平均河床高と近年の河道を比較すると、新六ヶ井堰の下流で最大2m程度の変動がみられます。これは、紀の川大堰建設による河床掘削の影響です。

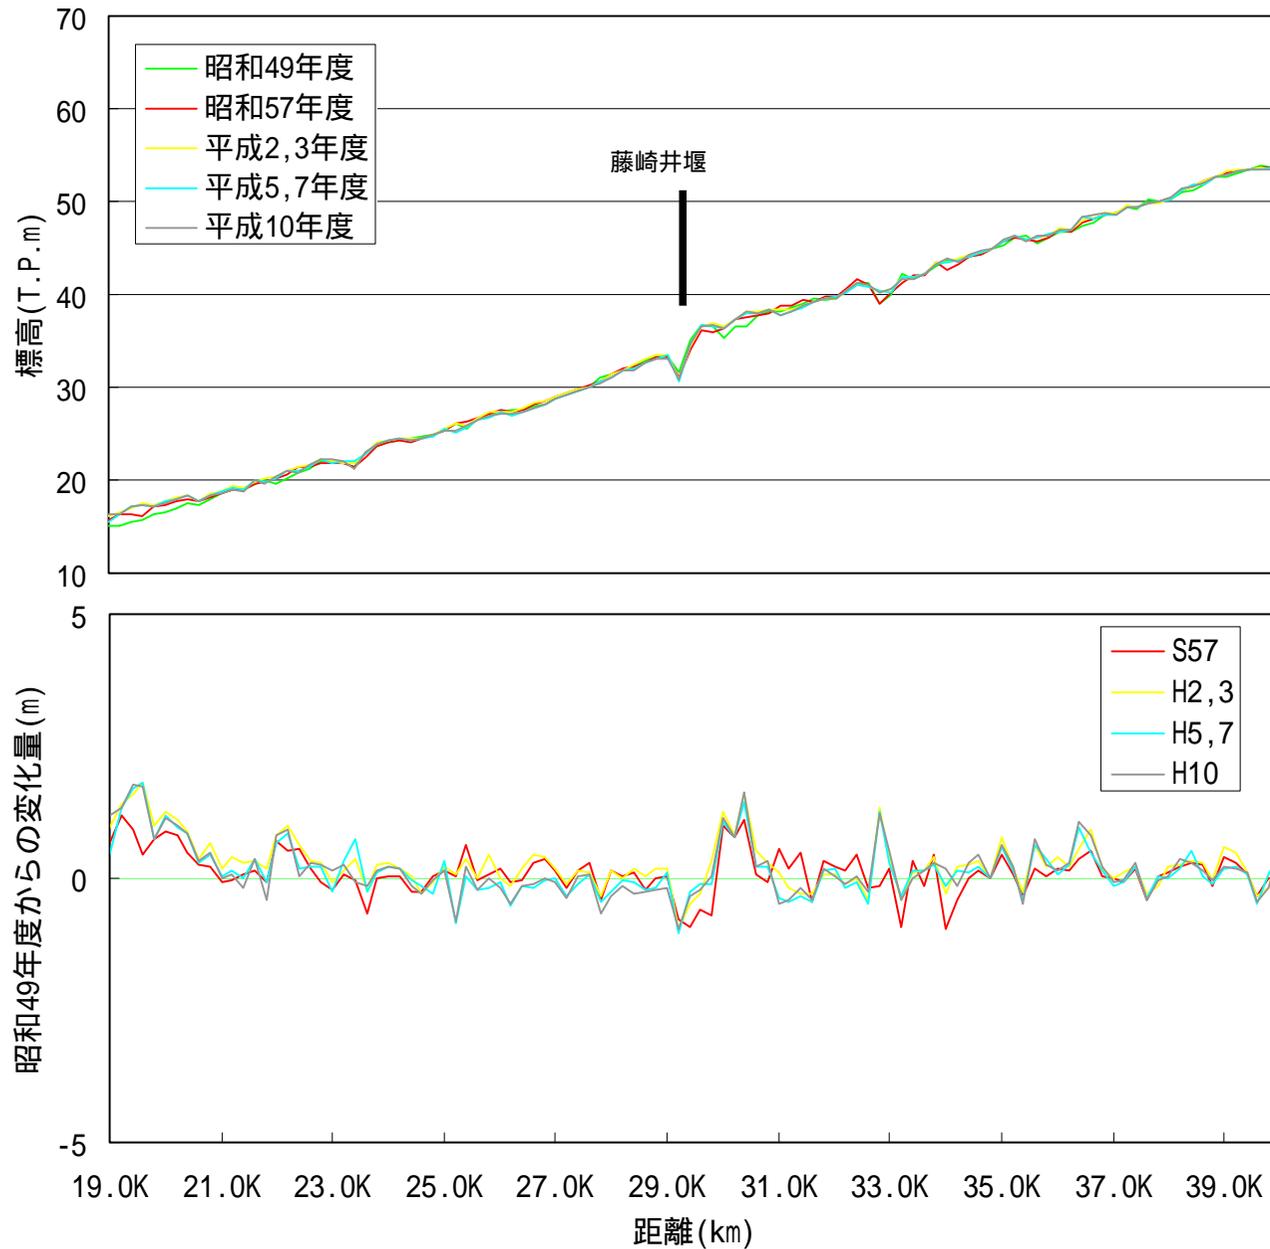
平均河床高縦断の経年変化(2)

昭和49年河道と平成10年河道との差異が1~2m程度と大きい箇所がありますが、近年(平成に入ってから)の河道は、大きな変動はみられません。

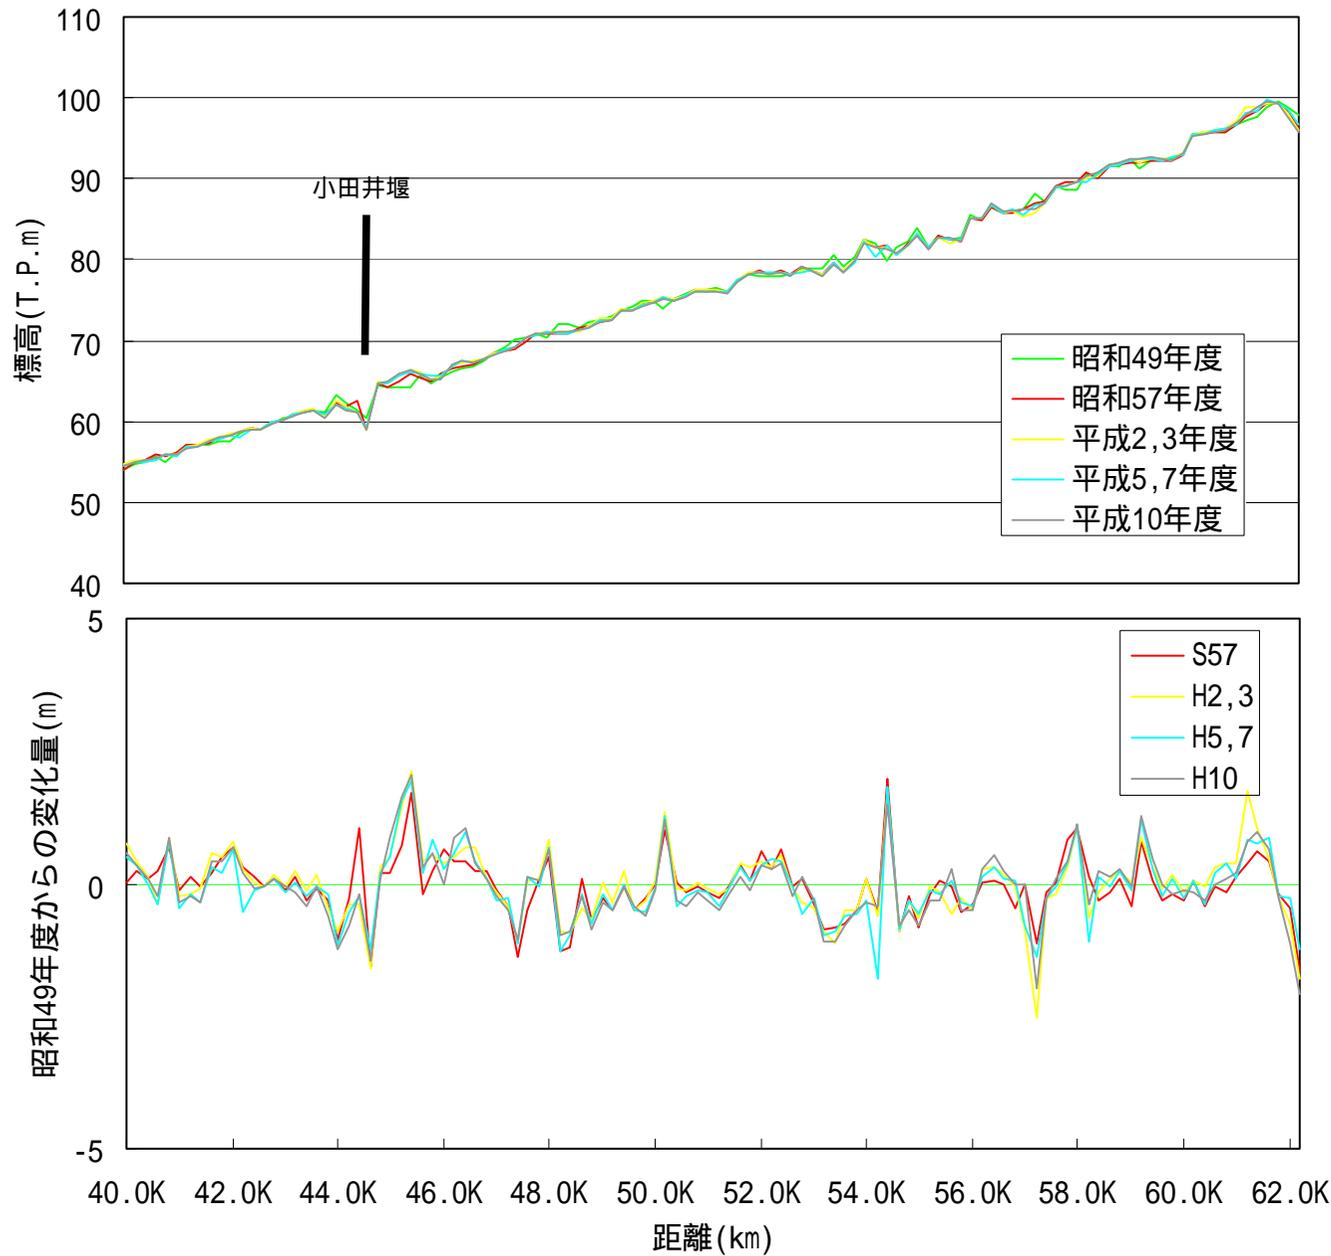
平均河床高縦断の経年変化(3)

昭和49年度の河道と平成10年度河道を比較すると、小田井堰の直上流付近で、最大2~3m程度の変動がみられます。

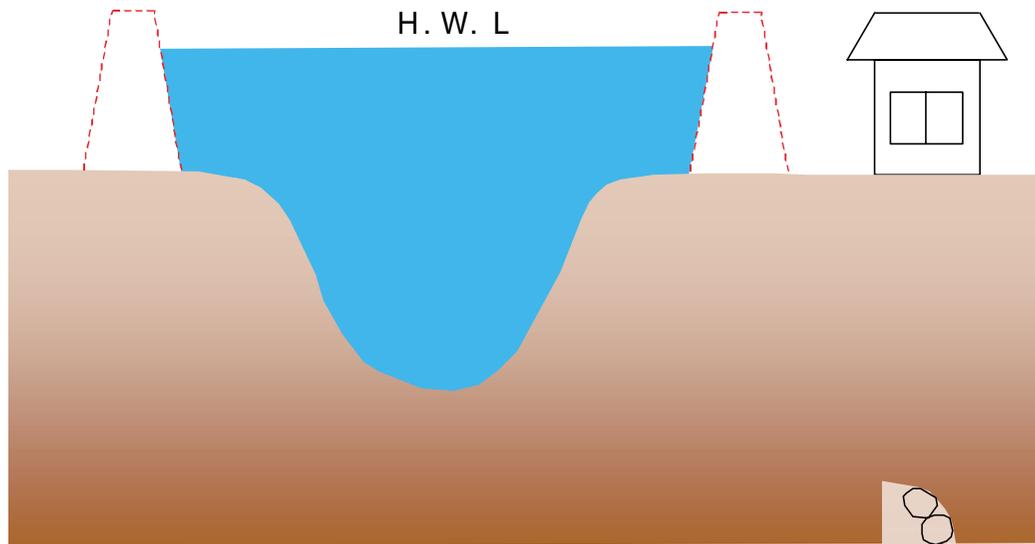
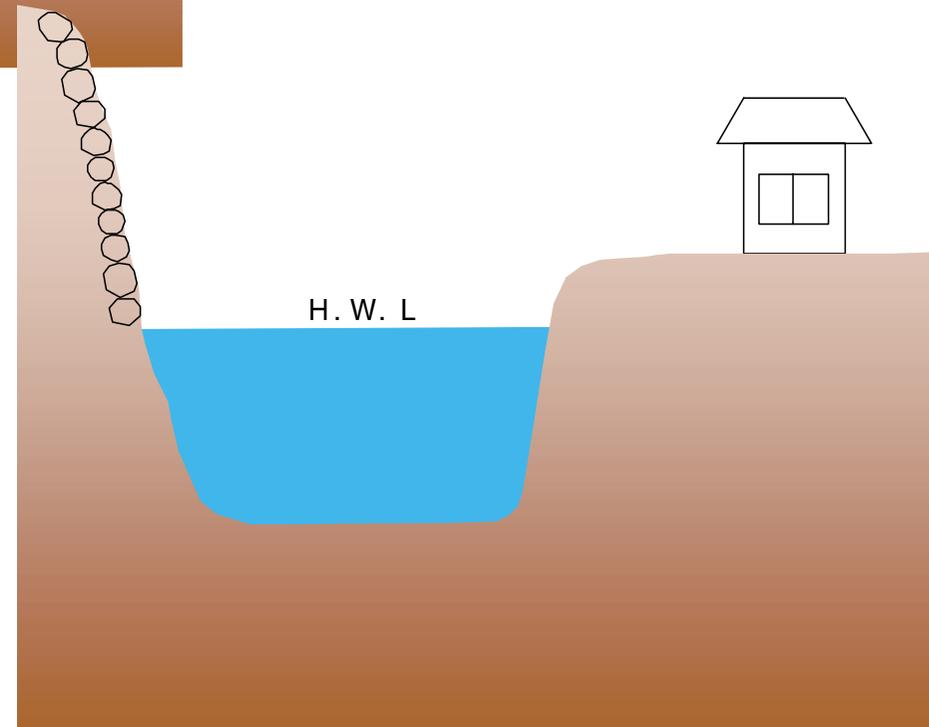
堤防整備状況（堤防状況の種類1）

堤防が必要な箇所

堤内地の地盤高が、河道水位に比べて低いところは、堤防が必要です。

堤防が不要な箇所

堤内地の地盤高が、河道水位に比べて高いところや、山に接しているところは、堤防は不要です。

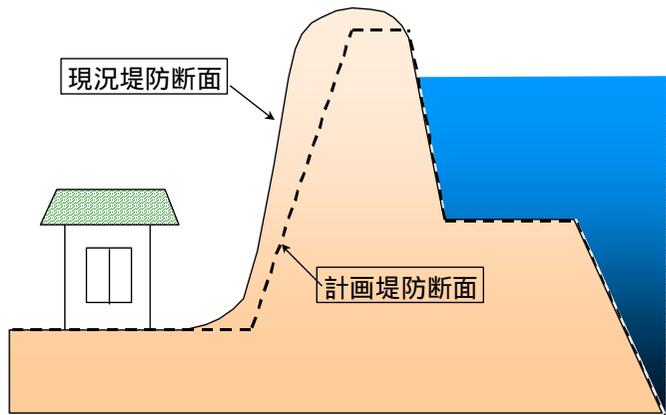
完成堤

左図のように、現況堤防断面が計画堤防断面を内包している。

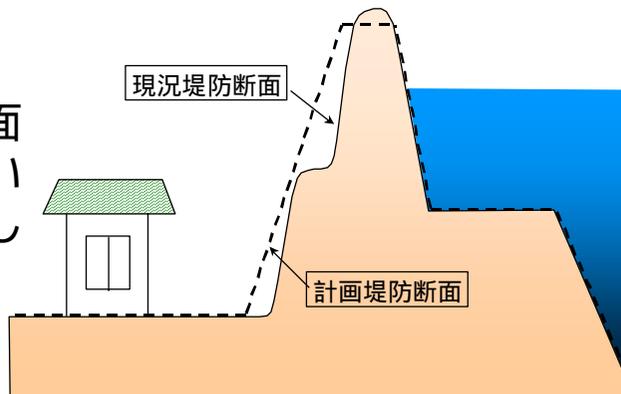
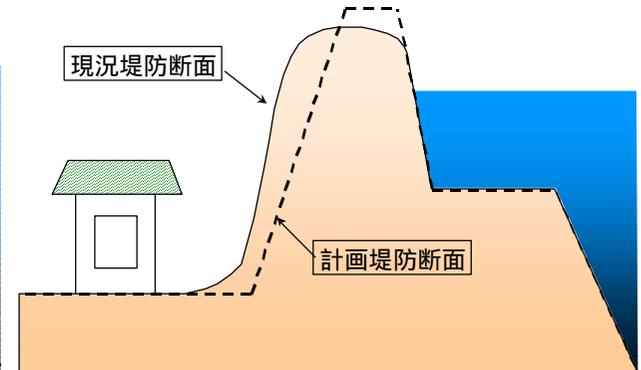
未完成堤

右図のように、現況堤防断面が計画堤防断面を内包していない。（高さ又は幅が不足している。）

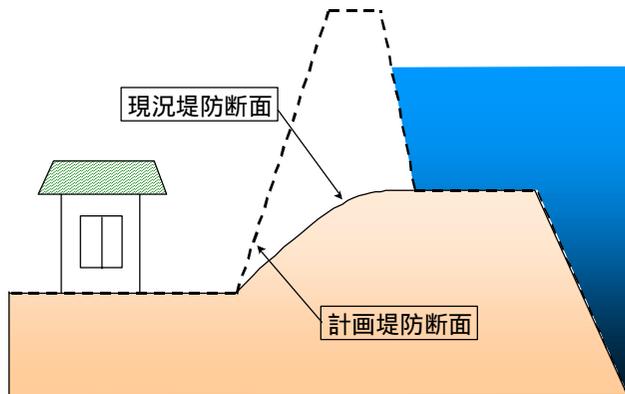
未施工

右図のように、堤防が（ほとんど）ないところ。

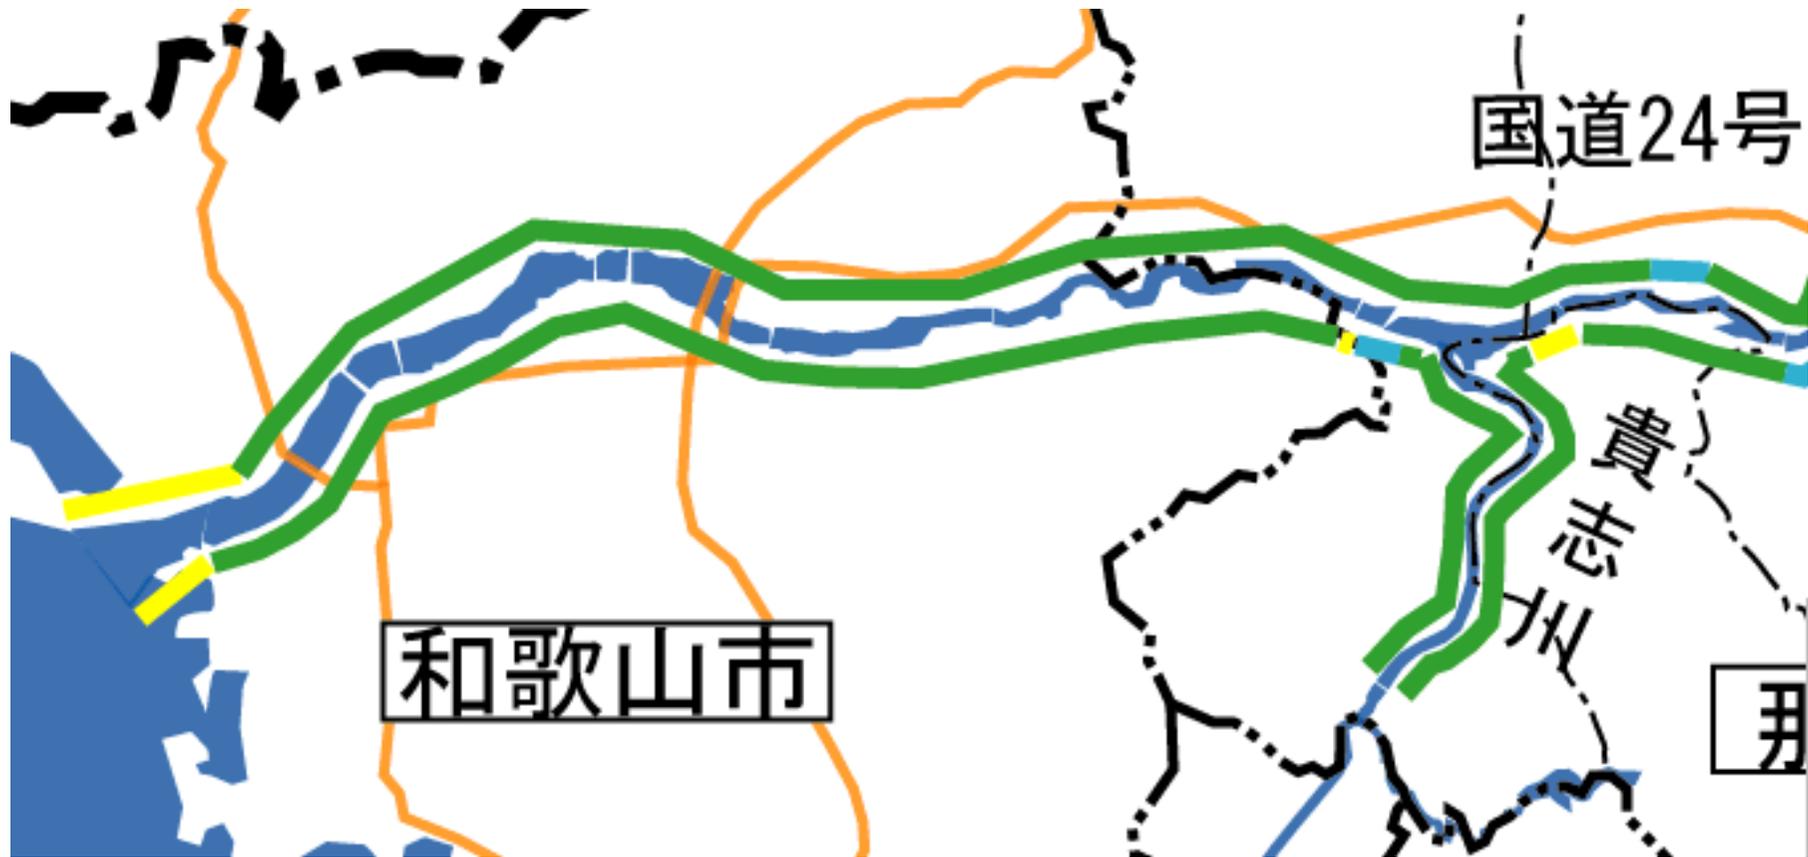
堤防整備状況（下流）

H11.3調査

下流部では、大部分の堤防が概成していますが、河道内に堆積した土砂等により、洪水を十分に流せられる河道にはなっていません。

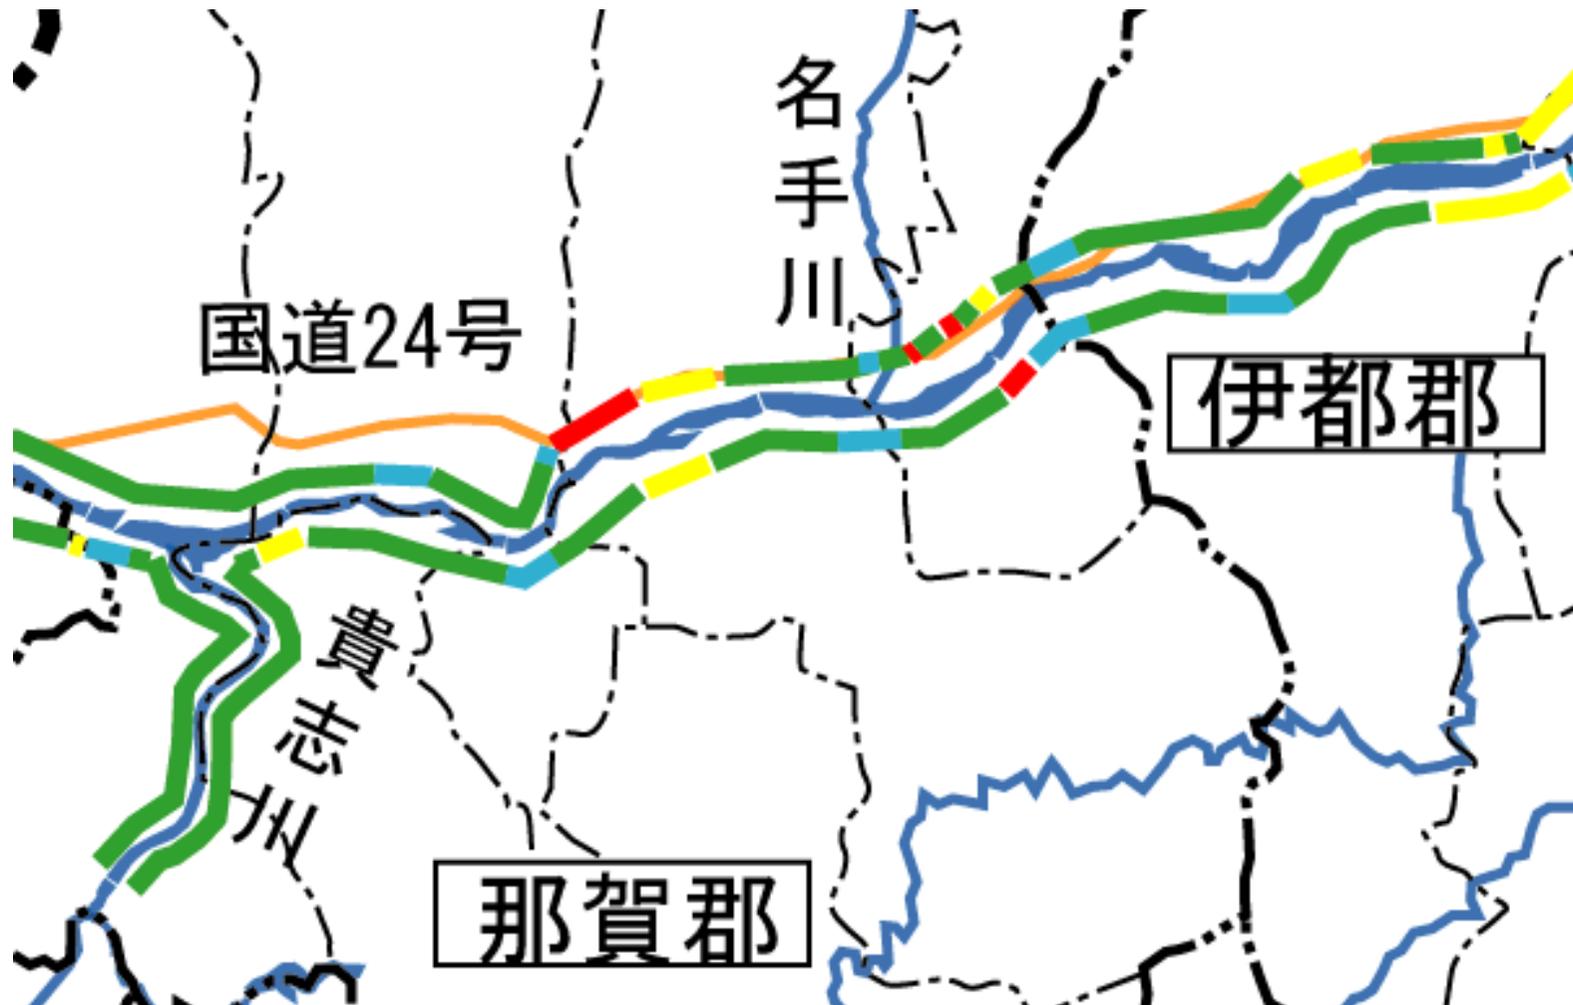
堤防整備状況（中流）

H11.3調査

中流部では、所々に未完成堤がみられます。また、全く堤防のないところ（未施工区間）も点在しています。

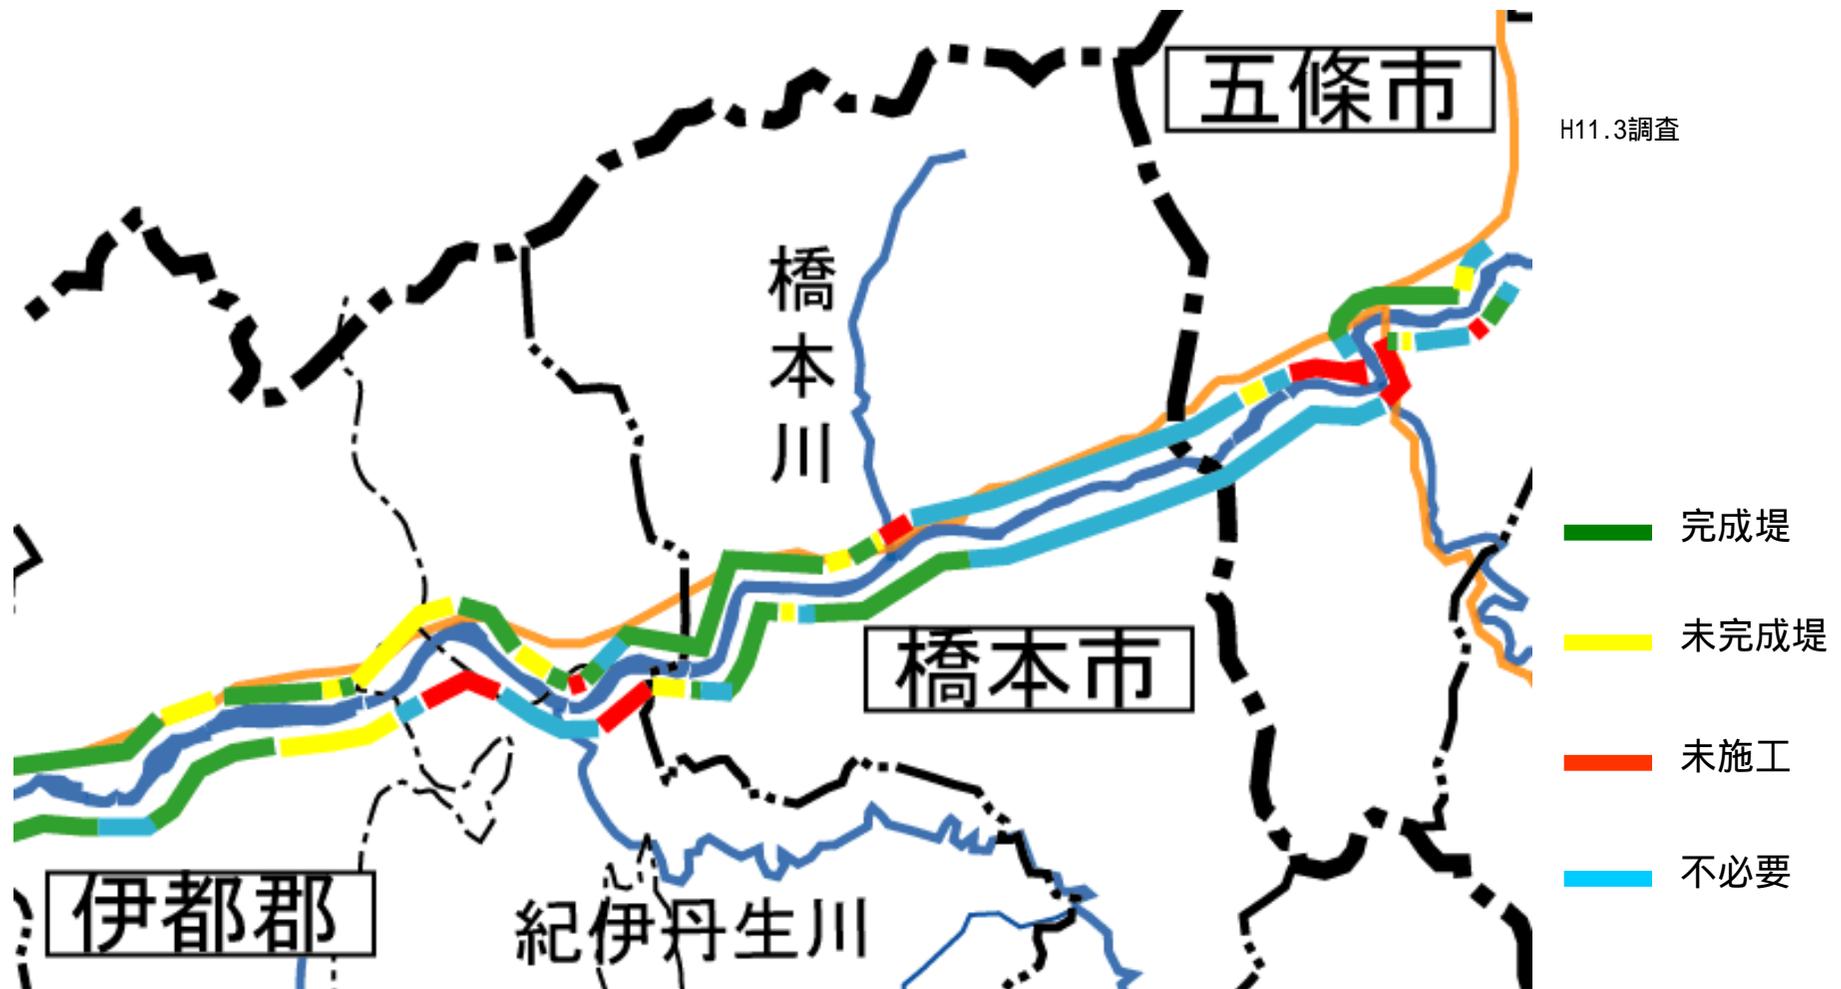
堤防整備状況（上流）

上流部では、橋本市街から下流と五條市付近において未完成堤、未施工区間がみられます。
橋本～五條間の山間を流れる区間は、堤防を整備する必要はありません。
